Rio de Janeiro, 12 a 14 de Outubro de 2007

Acidentes estruturais em pontes rodoviárias: Causas, diagnósticos e soluções

José Afonso Pereira Vitória

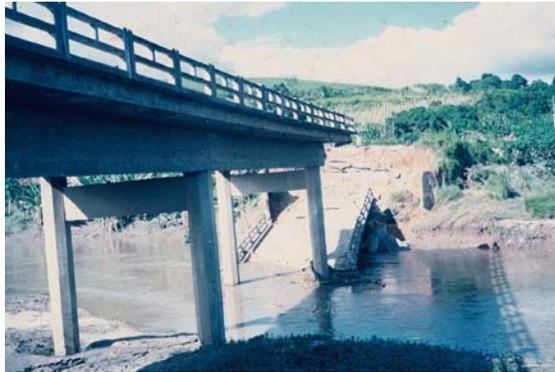
Figura 1 – (Obra nº 1) - Desabamento causado pelo tombamento de muro de arrimo em uma extremidade.

Algumas intervenções, quando feitas, até pioraram a situação existente e contribuíram de forma decisiva para o colapso da ponte, como foram os casos das obras nºs 1 e 6, que tinham originalmente as extremidades em balanço, mas sofreram modificações através da execução de muro de arrimo de alvenaria de pedras sob as cortinas, com a justificativa de evitar erosões nas saias dos aterros.

Tais modificações revelaram-se impróprias e provocaram os desabamentos das obras quando, durante uma cheia, após o rebaixamento das águas do rio, a obra de contenção permaneceu durante algum tempo com o tardo recebendo um grande acréscimo de pressões hidrostáticas não previstas no dimensionamento (fato agravado pela deficiência de drenagem) que, somadas aos empuxos do aterro, fizeram com que tombasse sobre os pilares extremos, desestabilizando-os e provocando o desabamento da ponte.

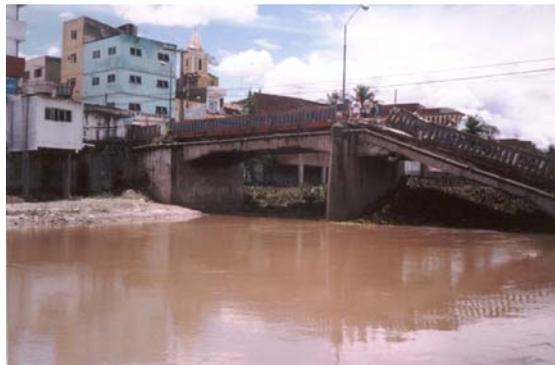
Figura 2 – (Obra nº 2) – Desabamento de um vão da ponte durante uma cheia.

De modo geral as demais obras do grupo "A" que desabaram (n^{os} 2, 3, 4 e 7), já apresentavam patologias inerentes ao próprio processo de envelhecimento e à falta de manutenção. Tais patologias porém, não exerceram papel determinante por ocasião da ruptura. O que prevaleceu foi a vulnerabilidade das fundações dos pilares e encontros, que já sofriam ao longo do tempo os efeitos da erosão local e, como era previsível, sofreram solapamento durante a ocorrência da cheia.

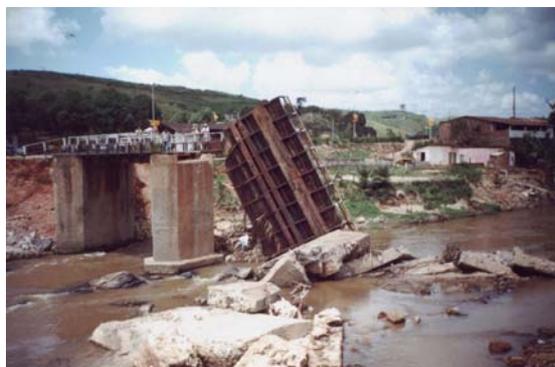
Figura 3 – (Obra nº 3) – Ruptura dos apoios provocando o desabamento do tabuleiro metálico.

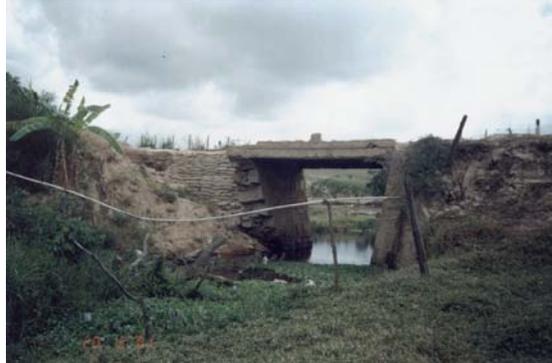
Figura 4 – (Obra nº 4) – Destruição parcial durante uma cheia, de uma obra já ameaçada pela falta de manutenção.

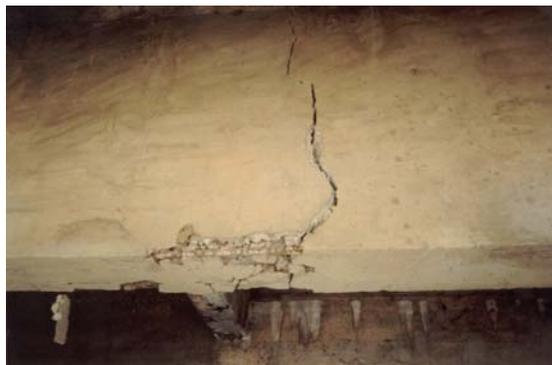
5	Ponte com 17m sobre o Riacho da Barra na PE-280 Fundação: direta Idade: 60 anos	Ruptura das vigas principais devido à falta de conservação e excesso de cargas	2002	Demolição da ponte avariada e construção de uma nova ponte
6	Ponte com 30m na PE-555 Fundação: direta Idade: 50 anos	Desabamento da ponte, após tombamento de muro de arrimo em uma das extremidades. O muro não fazia parte do projeto original	2004	Demolição da obra acidentada e construção de uma nova ponte
7	Ponte com 24m na zona urbana da cidade de Bom Jardim Fundação: direta Idade: 40 anos	Ruptura da ponte pela intensidade da força de arrasto durante uma cheia	2005	Demolição da obra acidentada e construção de uma nova ponte

Figura 5 – (Obra nº 5) – Ruptura de viga principal que levou a ponte ao colapso.

A análise dos casos relatados neste artigo mostra que, dos dezoito acidentes estudados, apenas um deles teve como fator determinante as avarias da superestrutura de concreto armado, (obra nº 5), que entrou em colapso pela falência das vigas principais do tabuleiro, que não resistiram à deterioração dos materiais, e foram submetidas a carregamentos superiores aos previstos no projeto. Tudo isso agravado pela ausência de qualquer tipo de manutenção.

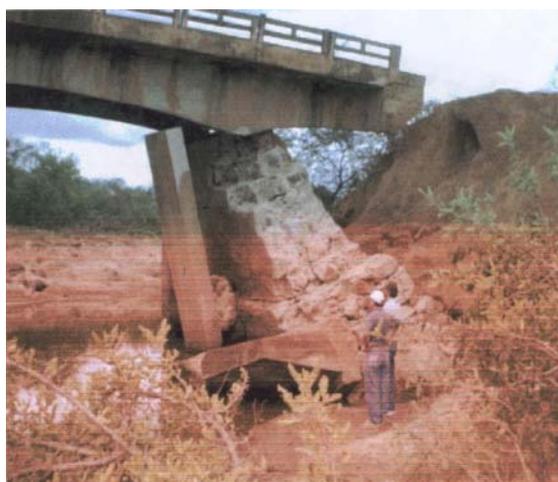
Figura 6 – (Obra nº 6) – Colapso estrutural da ponte, causado pelo tombamento de um muro de contenção sobre os pilares, durante uma cheia.

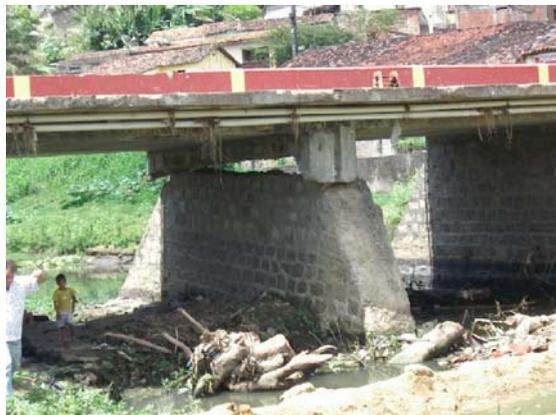
Figura 7 – (Obra n° 7) – Ruptura da ponte durante uma cheia. A situação foi agravada pelo estrangulamento da calha do rio pelos pilares.

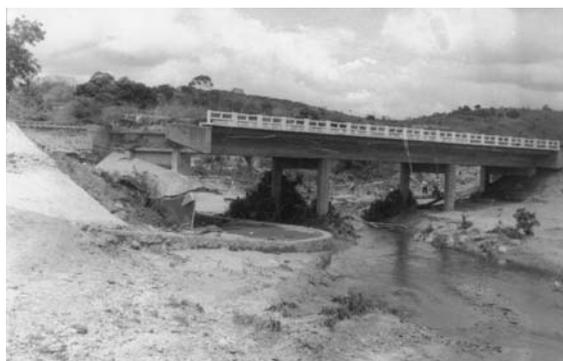
Figura 8 – (Obra nº 8) – Ruptura de aterro de acesso, com desabamento da laje de transição. Observar retenção de material sólido em torno dos pilares.

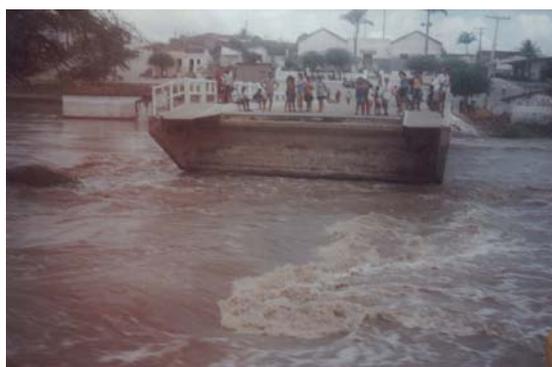
Figura 9 – (Obra nº 9) – Destruição dos aterros de acesso durante uma cheia.

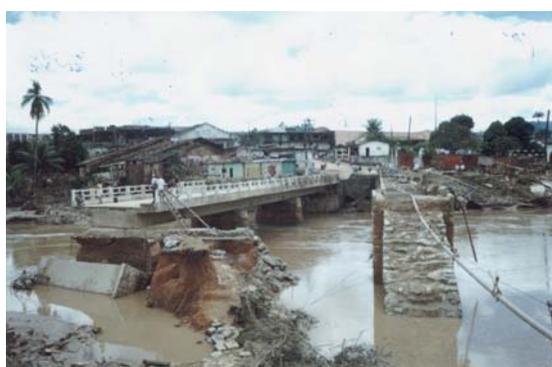
Figura 10 – (Obra nº 10) – Destruição dos aterros de acesso e danos generalizados na ponte, durante uma cheia.

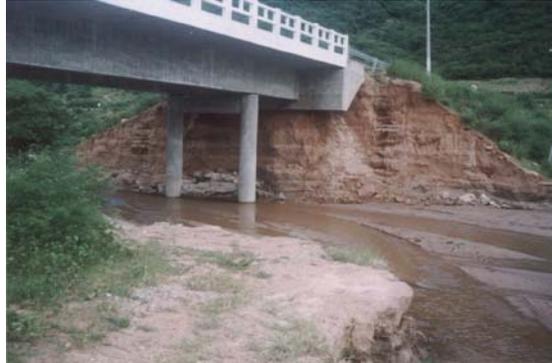
Figura 11 – (Obra nº 11) – Ruptura do aterro de acesso provocada por desvio na calha do rio.

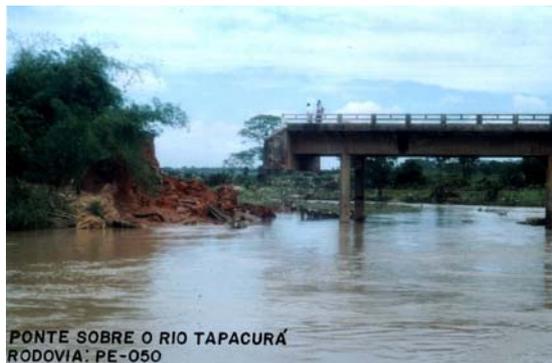
12	Ponte com 40m sobre o rio Tapacurá – PE-50 Fundação: direta Idade: 30 anos	Destruição de um dos aterros de acesso dentro da calha do rio durante uma cheia	2005	Reconstrução do aterro destruído
13	Ponte com 40m sobre o rio Ipojuca na PE-97 zona urbana de Bezerras Fundação: direta Idade: 30 anos	Destruição do aterro de acesso devido a alteração na calha do rio ao longo do tempo	2005	Reconstrução do aterro destruído e análise da situação atual do leito do rio

Figura 12 – (Obra nº 12) – Destruição total do aterro de acesso, executado dentro da calha do rio.

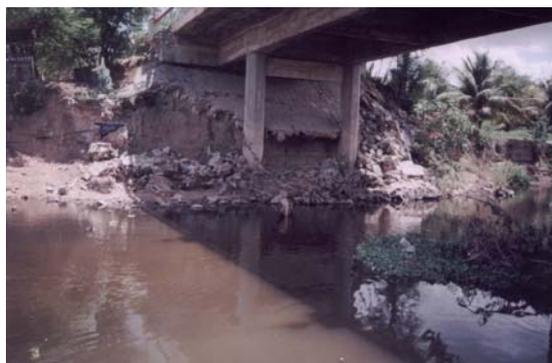
Figura 13 – (Obra nº 13) – Destruição do aterro de acesso, devido a alterações no leito do rio.

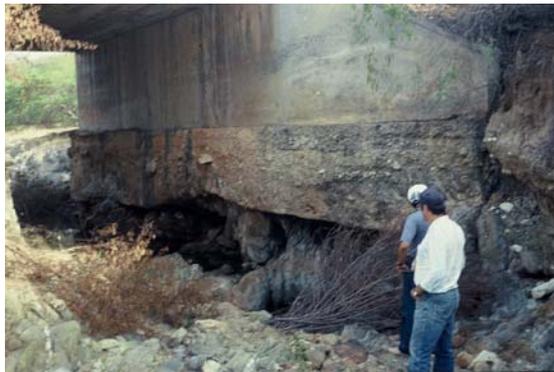
Figura 14 – (Obra nº 14) – Descalçamento da fundação do encontro, causado pela erosão no leito rochoso do rio.

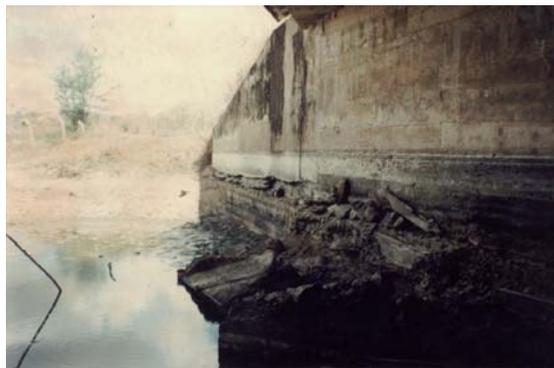
Figura 15 – (Obra nº 15) – Erosão acentuada em um encontro de concreto ciclópico.

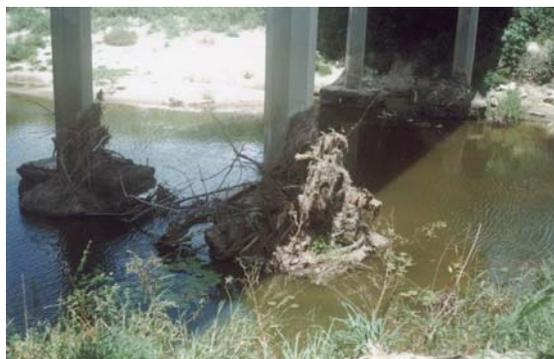
Figura 16 – (Obra nº 16) – Retenção de material sólido e erosão localizada em torno dos pilares, com início de solapamento das fundações.

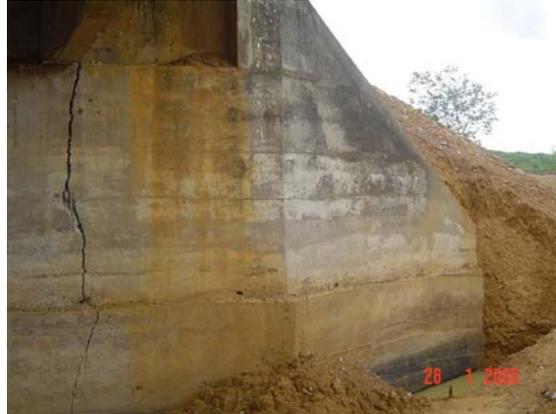
Figura 17 – (Obra nº 17) – Ruptura de encontro causada por infiltração no aterro e pela erosão na fundação.

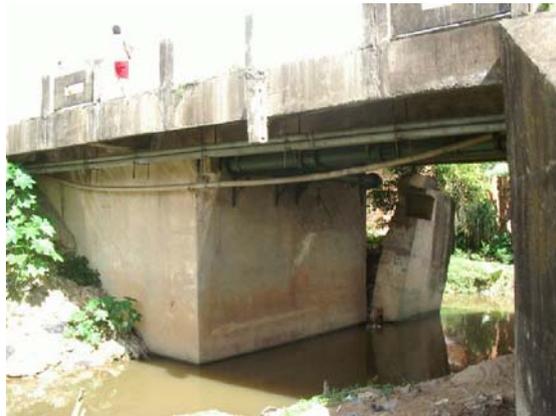
18	Ponte com 20m na PE-27 zona urbana de Camaragibe Fundação: direta Idade: 40 anos	Deslocamento de uma ala a montante que não fazia parte do projeto original	2004	Demolição da ala e elaboração de projeto de reforço e adequação da obra (ainda não executada)

Figura 18 – (Obra nº 18) – Tombamento de uma ala, inadequadamente executada.

Também consta deste grupo uma ponte que teve as avarias agravadas por uma intervenção feita de forma inadequada. É o caso da obra n^o 18, cujos encontros estavam estrangulando a seção de vazão, situação agravada num trecho do rio caracterizado por uma calha estreita, limitada por taludes altos.

A solução adotada à época foi introduzir duas alas de concreto, uma a montante e outra do lado oposto a jusante, com a justificativa de combater as grandes erosões e sedimentações que estavam acontecendo, além de minimizar os efeitos das cheias, facilitando o escoamento do fluxo. Ocorre, que as alas não foram adequadamente dimensionadas e construídas, tendo uma delas (a montante), tombado parcialmente e estrangulado ainda mais a seção de vazão no local.
