Análise dos danos estruturais da Ponte sobre o Rio Desterro localizada na BR-101/PE

Analysis of the structural damages of the Desterro River's Bridge located at BR-101 / PE

Clayton GOMES¹, Eudes ROCHA², Afonso VITÓRIO³

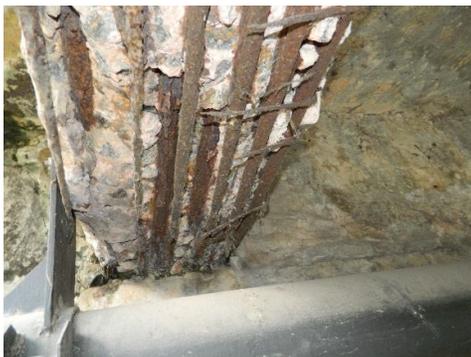
Figura 6 – Acentuada corrosão de armaduras e redução de seção na longarina de bordo, apresentando inclusive estribos rompidos

No que tange à condição de estabilidade da ponte, ela foi classificada com a Nota 1, conforme os critérios da norma DNIT 010-2004 PRO, tendo em vista que as longarinas de bordo se encontram altamente deterioradas e recebem o maior carregamento proveniente do fluxo de veículos. Em relação a isso, o DNIT já adotou as providências necessárias para sua reabilitação por meio de contratação de empresa para elaboração de anteprojeto o qual está em fase final de aprovação.

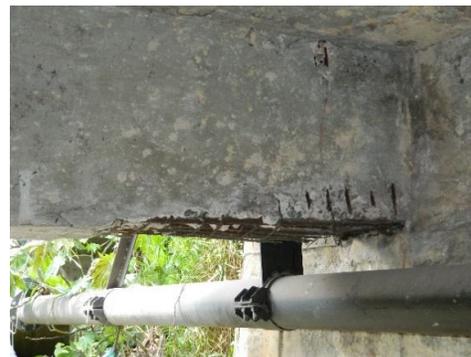
Figura 7 – Corrosão na armadura principal na longarina de bordo

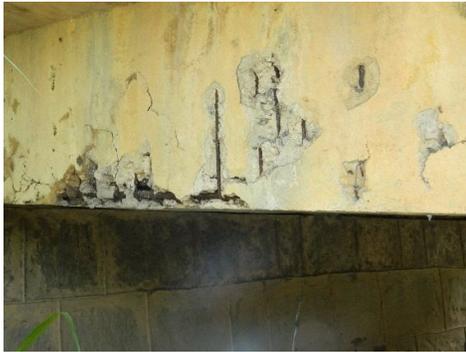
Figura 8 – Corrosão de armaduras acelerada pelo cobrimento insuficiente em longarina de bordo

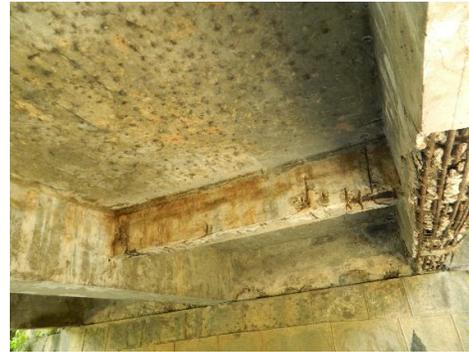
Figura 9 – Transversina apresentando corrosão de armaduras nas faces lateral e inferior

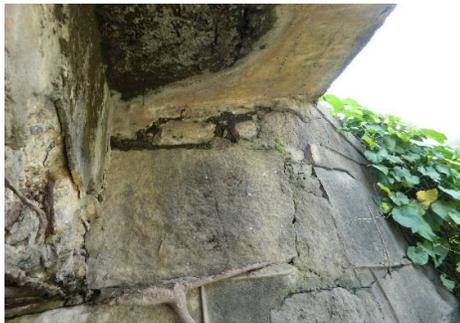
Figura 10 – Trinca existente em uma das alas da ponte

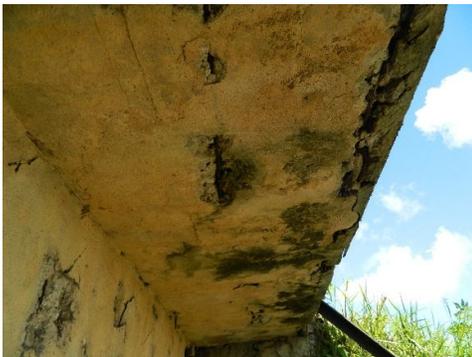
Figura 12 - Ninhos (falhas) de concretagem em balanço da ponte, ocasionando corrosão de armaduras

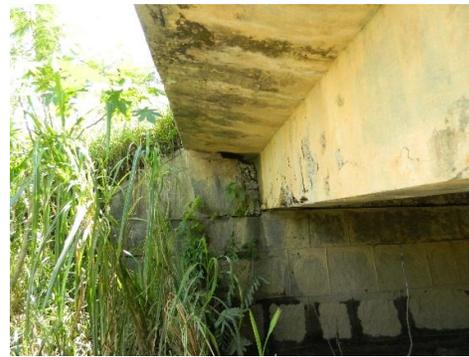
Figura 13 – Bolor e umidade em balanço da ponte
