Análise da degradação estrutural de duas passarelas de pedestres situadas na BR-101/PE

Analysis of the structural degradation of two pedestrian walkways located in BR-101 / PE

CLAYTON, J. G. S^{a,*}; JOSÉ, A. P. V^b; ARNALDO, M. P. C^c, ROMILDE, A. O. ^d

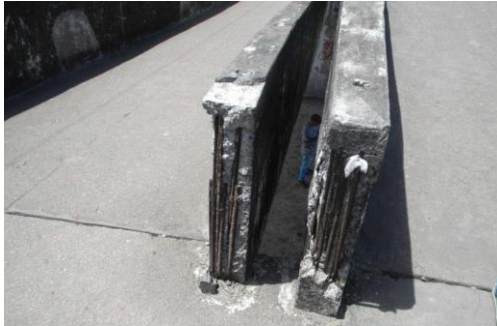
Figura 5 – Extremidades das vigas da passarela apresentando armaduras totalmente expostas e oxidadas

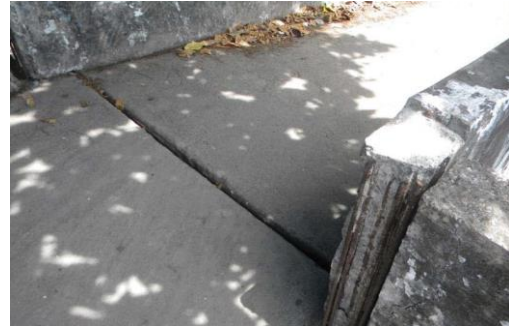
Figura 6 – Ausência de junta de dilatação na laje de piso (ligação da rampa com o patamar), possibilitando o acesso indesejado de infiltrações de água no tabuleiro

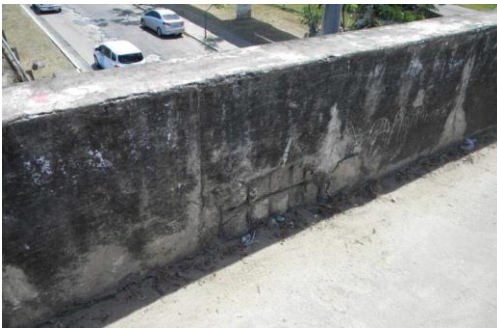
Figura 7 – Vigas invertidas funcionando como guarda-corpos, porém com insuficiência de altura e forte presença de corrosão de armaduras na mureta de proteção

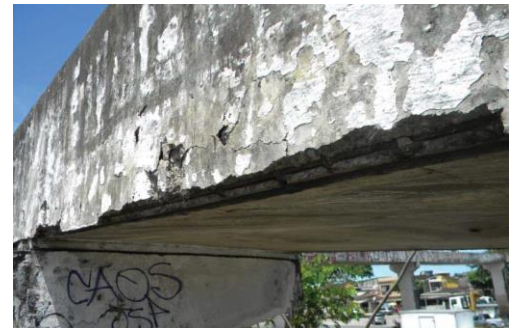
Figura 8 – Degradação do concreto e exposição de armaduras na face inferior das vigas do tabuleiro

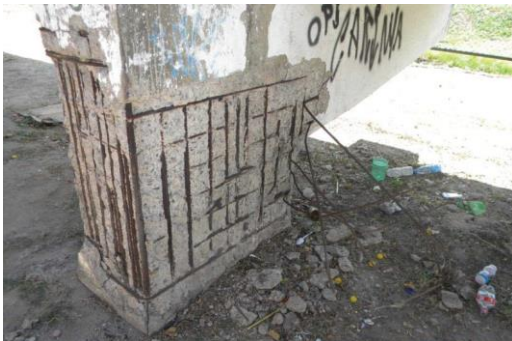
Figura 9 – Degradação do concreto com grande exposição e corrosão de armaduras. Observam-se perdas de seção e ruptura das armaduras verticais e dos estribos em um trecho do pilar.

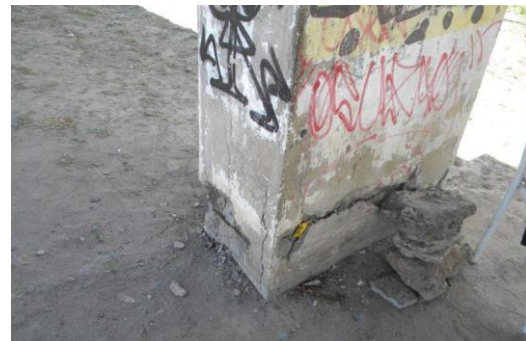
Figura 10 – Deslocamento do concreto na face inferior do pilar, situação típica da expansão das armaduras durante o processo de corrosão.

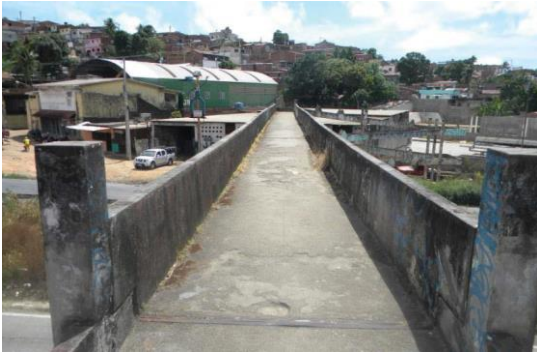
Figura 11 – Seção transversal da passarela com as vigas invertidas funcionando como guarda-corpo. Observar a intensidade da deterioração do tabuleiro.

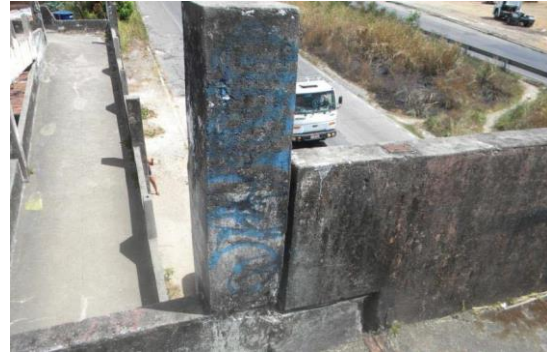
Figura 12 – Dente Gerber com abertura excessiva com indícios de rotação da viga no apoio.

Quanto à passarela do km 76,9, além dos mesmos problemas também identificados na obra do km 69,2 observou-se que ela apresenta danos que podem gerar insuficiência estrutural, caso não sejam adotadas providências urgentes para saná-los, o que poderá comprometer irremediavelmente a sua vida útil. Especial atenção deve ser dada aos deslocamentos laterais e às evidências de rotação dos apoios de dentes gerber, que podem ter sido causados por choques de veículos. Convém esclarecer que uma ruptura nesses tipos de apoios pode desencadear o colapso progressivo, parcial ou total, em uma estrutura.

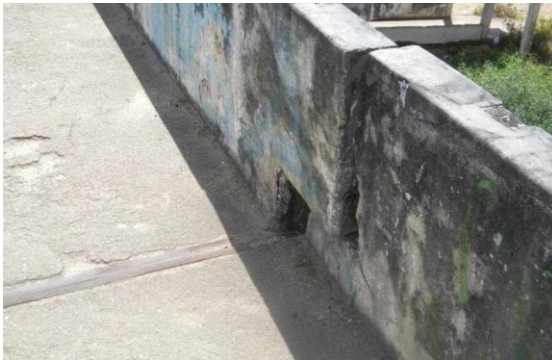
Figura 13 – Detalhe da região do dente Gerber destacando deslocamentos lateral, longitudinal e possível rotação no apoio da viga do tabuleiro.

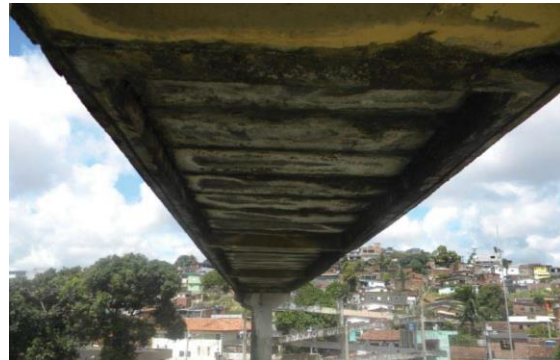
Figura 14 – Manchas e eflorescências de grande intensidade na face inferior do tabuleiro, decorrentes da deficiência do sistema de drenagem e da porosidade do concreto.

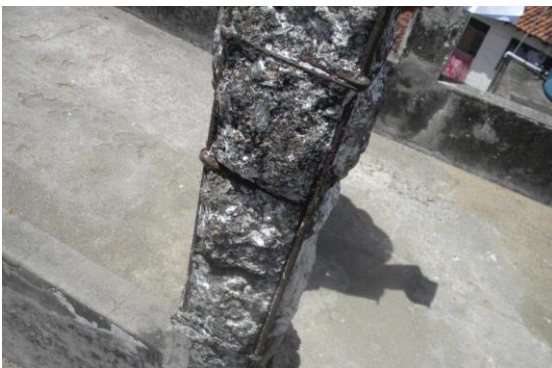
Figura 15 – Trecho de pilar apresentando condição de ruptura pela perda de seção transversal, degradação do concreto e destruição das armaduras.

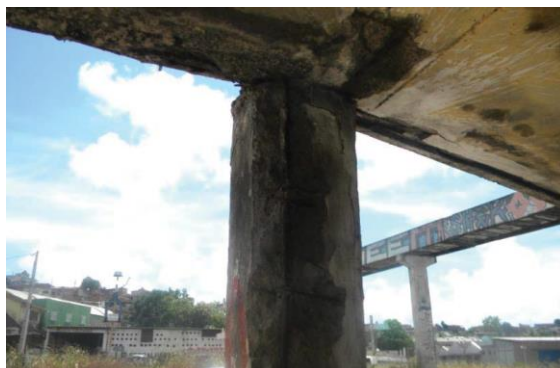
Figura 16 – Apoio do tabuleiro sobre o pilar mostrando acentuados danos no concreto e destruição de armaduras.
