Uma análise das Falhas Estruturais em Obras de Arte Especiais

José Afonso Pereira Vitório¹

XII CONGRESSO BRASILEIRO
de PONTES e ESTRUTURAS
7 a 11 de junho de 2021 - Congresso Virtual

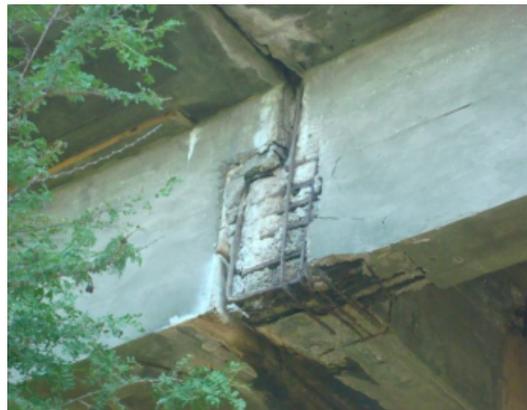
A figura 7 ilustra esquematicamente as tipologias das pontes Gerber e as respectivas fragilidades conceituais. A figura 8 mostra um exemplo de dente Gerber com grandes danos no concreto e nas armaduras, pondo em risco a estabilidade do tabuleiro da ponte.

Figura 8 – Dente Gerber com grandes danos e risco de colapso do tabuleiro da ponte. (VITÓRIO, 2015)

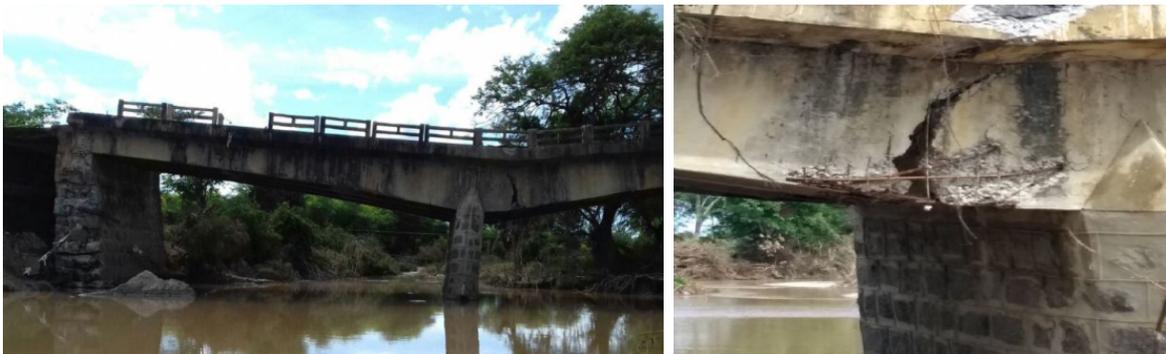
Esse acidente estrutural, numa ponte antiga com tabuleiro em vigas contínuas de dois vãos, ocorreu em 2018 durante uma cheia no rio, que causou o solapamento da fundação e a rotação do pilar-parede central. Os encontros também foram danificados e o aterro de acesso foi destruído em uma das extremidades da ponte. Mesmo sendo uma ponte com boa redundância, propiciada pelas quatro longarinas com inércia variável, a intensidade da erosão gerou rótulas plásticas nos moldes das ilustradas na figura 5. A ponte, mesmo não desabando totalmente, tornou-se funcionalmente e estruturalmente inviável.

Ocorreram modos de falhas nas fundações, nos pilares, nos encontros e no tabuleiro, onde as vigas romperam por cisalhamento e flexão em decorrência de um deslocamento de grande magnitude no pilar-parede central. Uma análise realizada após o acidente recomendou a demolição e substituição por uma ponte nova. A figura 9 mostra o perfil longitudinal da ponte com os deslocamentos ocorridos após o acidente e o detalhe da ruptura das longarinas.

Figura 9 – Perfil da ponte e detalhe da ruptura das longarinas após o acidente estrutural. (VITÓRIO, 2019).

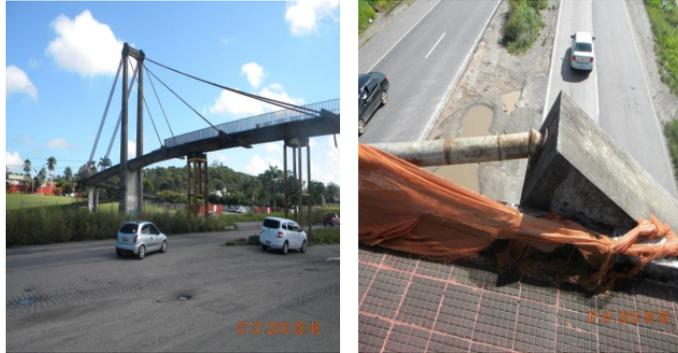
Esse caso trata de uma passarela de pedestres estaiada, construída na década de 1970, que teve um dos estais rompidos em 2016. Como pode ser observado na figura 10 o vão de transposição da rodovia sob a passarela, com aproximadamente 45m, é sustentado por três linhas de dois estais paralelos, sendo um de cada lado. Um deles, localizado no meio do vão, rompeu bruscamente por causa da corrosão das cordoalhas no interior da bainha. A perda desse cabo, que fazia parte do par de estais mais solicitado, levou a uma redistribuição dos esforços que poderia ter causado o colapso progressivo dos cabos restantes e a falha frágil de toda a passarela, gerando uma situação de risco iminente pelas precárias condições dos outros cabos e dos blocos de ancoragem que apresentavam sinais de acentuada corrosão das placas, além de fissuração do concreto.

Figura 10 – Passarela escorada após a ruptura de um estai e o detalhe da ancoragem após o rompimento do cabo. (VITÓRIO, 2019).

Como providencia emergencial foram colocadas duas torres metálicas de escoramento para evitar o desabamento da passarela, caso ocorresse a ruptura dos demais estais. Porém, até a presente data a passarela continua escorada provisoriamente e a obra de reforço ainda não foi iniciada. A figura 10 mostra os escoramentos provisórios e o detalhe da ruptura do cabo junto ao bloco de ancoragem.

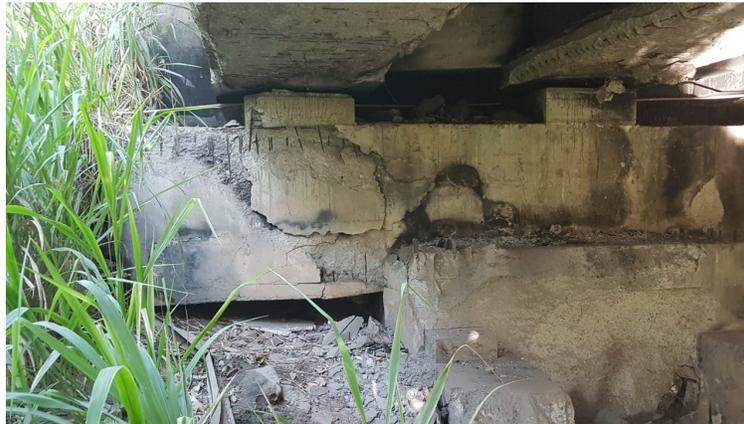
A figura 11 mostra as condições de uma travessa uma ponte com 40m de vão e tabuleiro com cinco vigas protendidas pré-moldadas, localizada em trecho da rodovia com intenso tráfego de veículos pesados.

É possível observar que a travessa e as duas primeiras vigas de uma das bordas do tabuleiro apresentam avarias generalizadas, inclusive com sinais de calcinação. A parte em balanço da travessa, que serve de apoio para a primeira viga, mostra deslocamento do concreto, armaduras expostas e corroídas e deformação visível. O berço de concreto sob a viga mostra sinais de esmagamento do aparelho de apoio em neoprene.

Essa situação envolve risco de falha estrutural da travessa, que poderá causar um colapso em uma das extremidades da ponte. A intensidade dos danos só poderá ser determinada por meio de uma análise estrutural, do conhecimento da resistência do concreto e da integridade das armaduras passivas e ativas, de modo a avaliar a redistribuição dos esforços em caso de colapso do balanço da travessa.

Figura 11 – Detalhe dos danos e deformação no balanço da travessa e nas extremidades das vigas do tabuleiro.

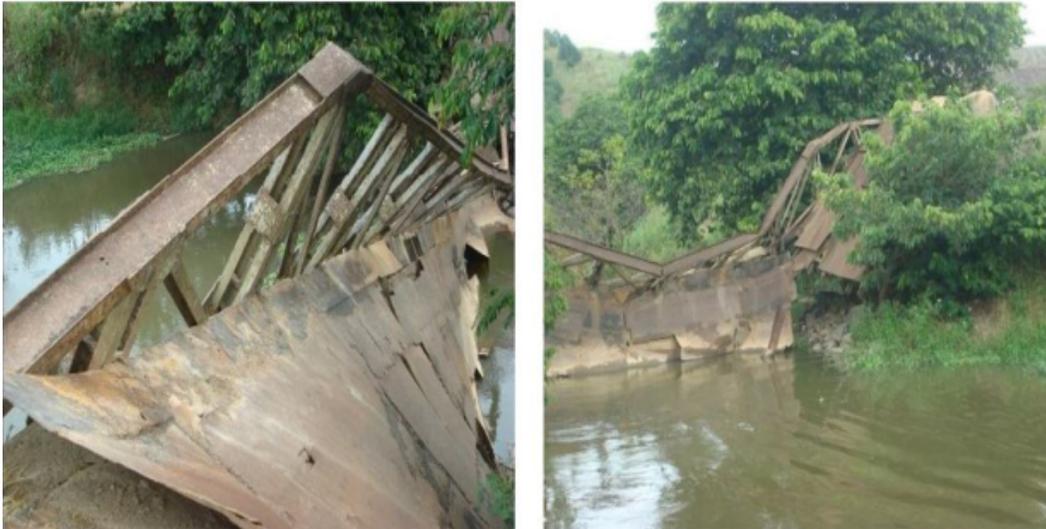
A ponte colapsada tinha 40m de extensão em um único vão, com duas treliças metálicas isostáticas e tabuleiro inferior; estava situada sobre o Rio Pirapama em uma rodovia rural no município de Palmares em Pernambuco. O colapso aconteceu em 2010 e foi causado pelo excesso de carga de um caminhão durante a transposição da ponte. Como se tratava de uma ponte antiga, a estrutura estava desatualizada para receber as cargas móveis atuais e não havia passado por qualquer manutenção ao longo do tempo, conforme pôde ser constatado pela análise das condições dos destroços das treliças após o acidente. Nesse caso ficou evidente que aconteceu colapso progressivo, iniciado por uma falha em um nó das ligações entre barras, que

transmitiu e ampliou os esforços aos outros nós subsequentes da treliça, aumentando significativamente as tensões de compressão e de tração, levando toda a estrutura ao colapso, conforme pode ser visto na figura 12 que mostra o que restou da estrutura metálica.

Figura 12 – Colapso progressivo nas treliças metálicas e ligações com acentuado grau de corrosão após o colapso da ponte. (VITÓRIO, 2019).

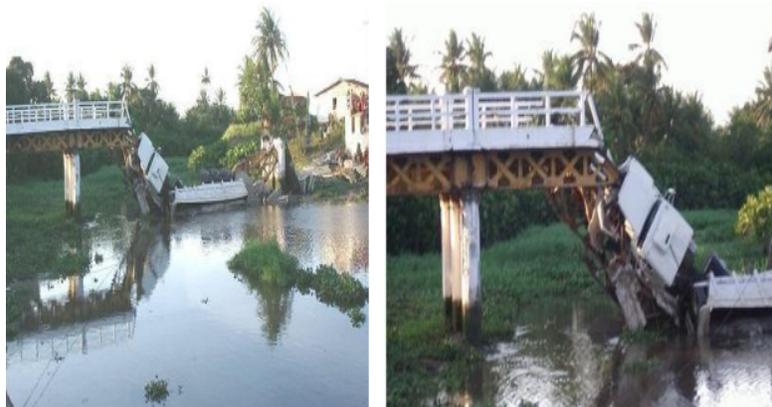
Esse caso envolveu uma ponte de três vãos em vigas treliçadas metálicas e laje de concreto conectada às vigas, caracterizando uma estrutura mista. A ponte entrou em colapso durante a passagem de um caminhão cuja carga estava acima do limite da capacidade da estrutura, embora não existisse qualquer placa indicativa sobre a carga máxima para trafegar na obra. O avançado estado de corrosão da estrutura metálica, em especial das ligações dos nós das vigas treliçadas, foi determinante para a ocorrência do colapso progressivo que se iniciou nas proximidades de um determinado apoio, no exato instante da passagem do caminhão, e continuou com o aumento dos esforços nos nós subsequentes, que não suportaram o acréscimo e romperam com o veículo ainda sobre a ponte. A figura 13 mostra o colapso do tabuleiro durante a passagem do veículo, que caiu no rio, e também a forma como ocorreu a ruptura das vigas treliçadas; observar o avançado estado de corrosão das barras e dos rebites nas ligações dos nós da estrutura metálica.

Figura 13 – Colapso dos tramos metálicos treliçados durante a passagem de um caminhão. (VITÓRIO, 2019).
