## TEMA 2 – Reabilitação e reforço de estruturas

### SÍNTESE DAS ANÁLISES ESTRUTURAIS REALIZADAS EM 35 EDIFÍCIOS DO CONJUNTO RESIDENCIAL ARTHUR LUNDGREN NA REGIÃO METROPOLITANA DO RECIFE-PE

Este artigo tem a finalidade de apresentar uma síntese dos estudos estruturais realizados em 35 prédios do Conjunto Residencial Arthur Lundgren, na cidade de Paulista, Região Metropolitana do Recife. Os estudos se basearam em Laudos Técnicos, elaborados pelos autores para a Caixa Seguros, sobre as condições de estabilidade estrutural dessas edificações, que apresentavam diversas manifestações patológicas.

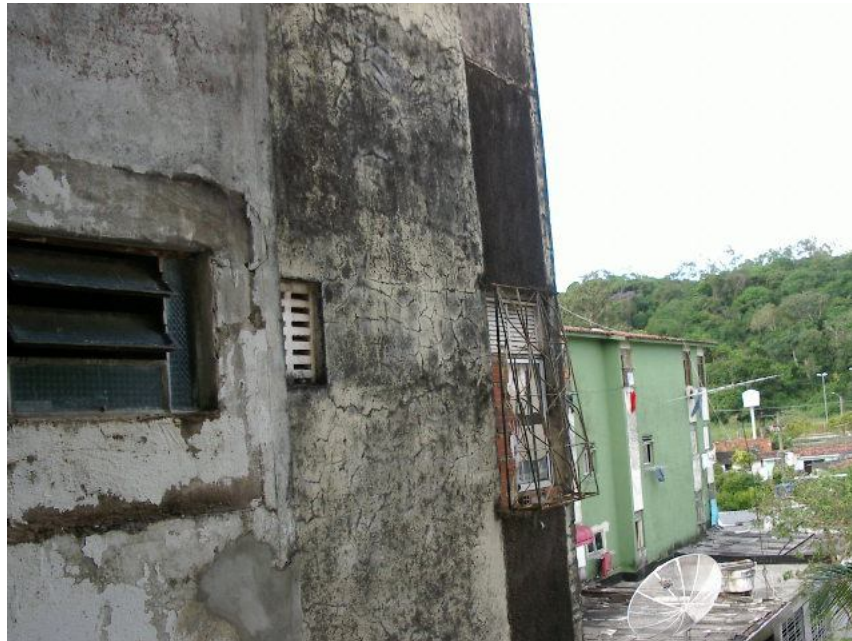
Foto 01 – Detalhe da falta de conservação das fachadas, totalmente degradadas pela infiltração que também atinge os tijolos, causando a diminuição da resistência das paredes.

- g) As fachadas tinham como revestimento apenas chapisco, reboco e pintura, de modo que a exposição à água de chuva ao longo dos anos causou infiltrações generalizadas e a destruição quase total do revestimento, como pode ser observado na foto nº 1. Tal situação pode estar saturando os tijolos cerâmicos e diminuindo gradativamente a resistência das paredes.

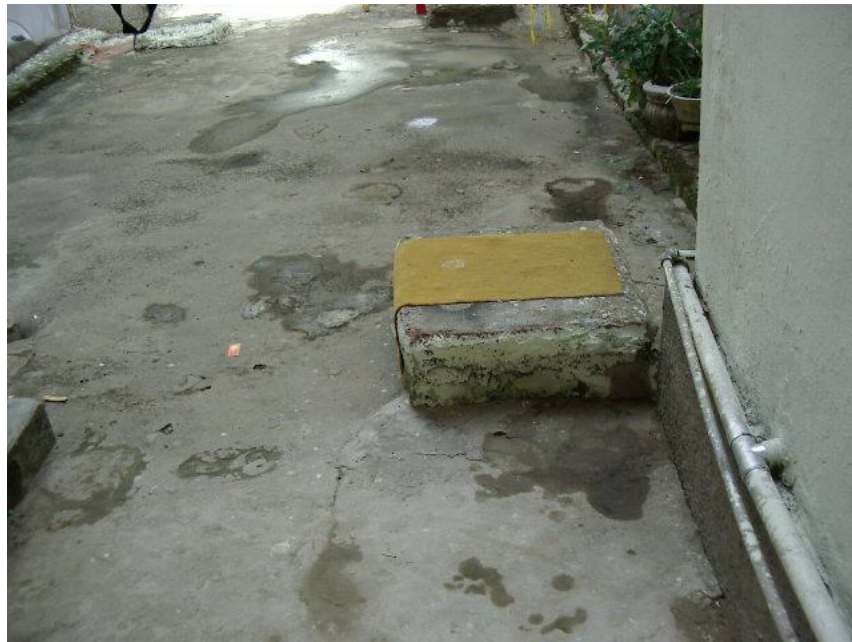
Foto 02 – Detalhe dos pátios internos com as redes de água, esgoto e drenagem próximas às paredes, causando infiltrações nas fundações.

- f) Toda a rede de esgoto, de águas pluviais e os reservatórios inferiores, estavam concentrados nos pátios internos dos prédios, gerando umidade nas paredes e infiltração no terreno junto às fundações.

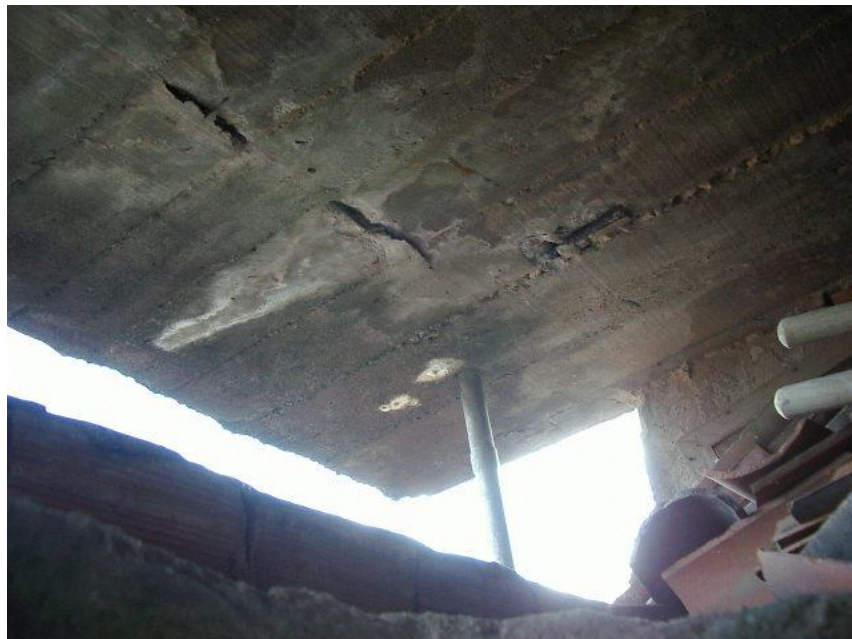
Foto 03 – Oxidação da armadura da laje de fundo de um dos reservatórios superiores, com deterioração do concreto e formação de eflorescências.

- i) As lajes de fundo da maioria dos reservatórios superiores estavam tão comprometidas que poderiam por em risco a estabilidade de tais componentes, caso não passassem por obra de recuperação e reforço.

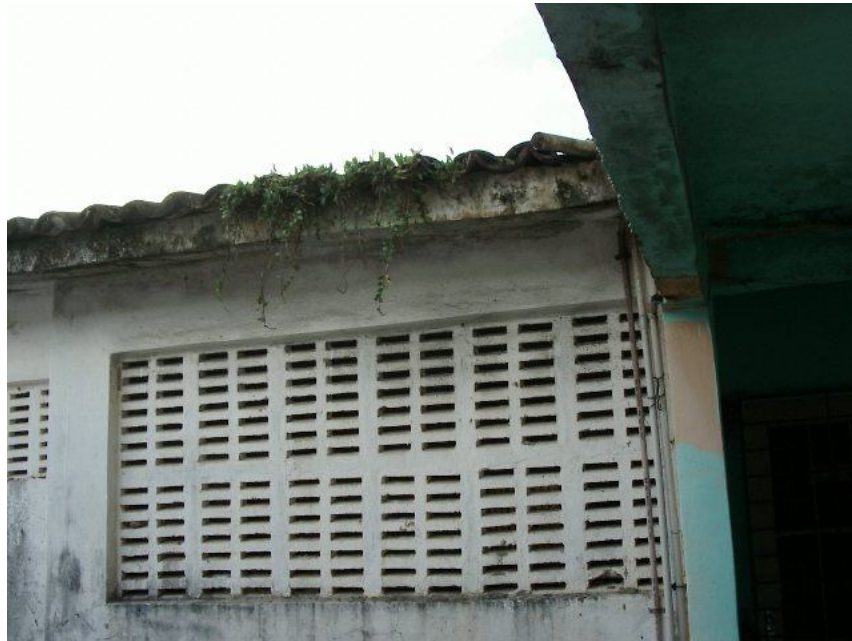
Foto 04 – Detalhe da má conservação do telhamento, inclusive com a presença de vegetação na coberta.

- j) O descaso com a manutenção dos imóveis chegou a uma situação tal, que sobre as cobertas cresceram vegetações de pequeno porte.

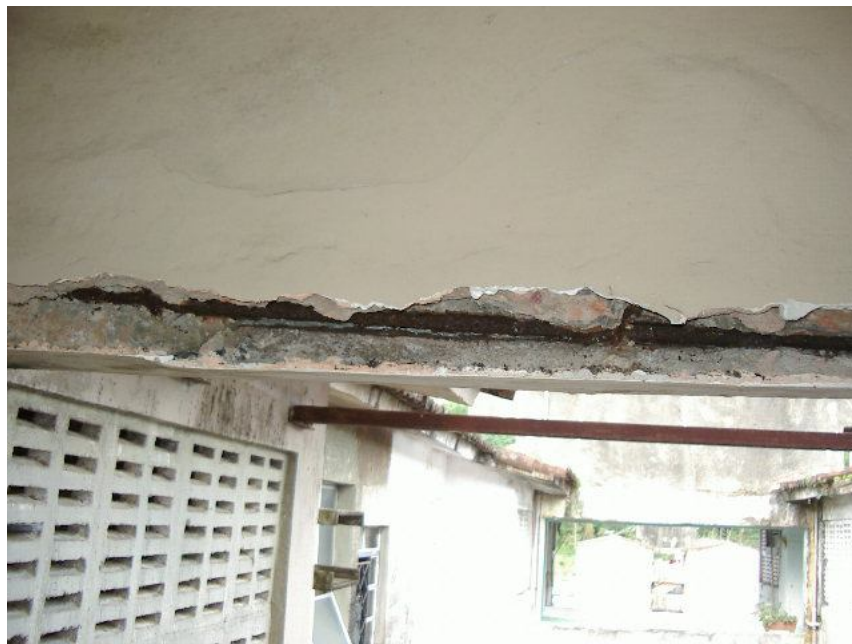
Foto 05 – Viga com armaduras em estado avançado de oxidação, na estrutura da torre de escada.

- d) Contraditoriamente, os principais, e mais graves, problemas estruturais observados durante as vistorias estavam localizados nos locais onde deveriam existir as melhores condições de estabilidade da edificação: nas estruturas de concreto armado das torres das escadas e dos reservatórios superiores.  
Nestes locais foi constatado um quadro preocupante, caracterizado pela grande deterioração das peças estruturais de concreto armado, especialmente as vigas e pilares que estavam em avançado estado de deterioração, com armaduras expostas e oxidadas, e perda das seções transversais das barras longitudinais e dos estribos. A pequena camada do revestimento encontrava-se bastante fissurada, e até inexistente em diversos trechos, por causa da expansão das armaduras durante o processo de oxidação.

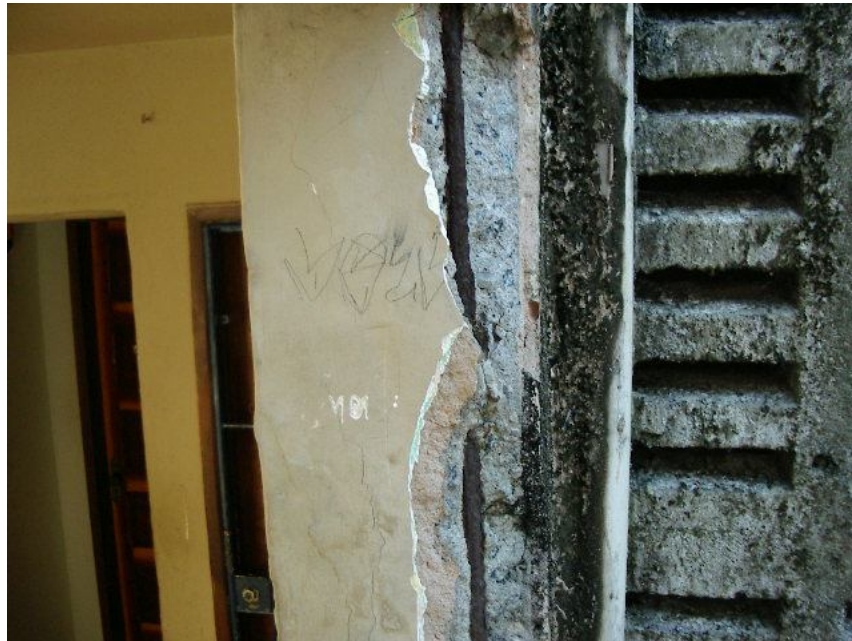
Foto 06 – Pilar com armadura em estado avançado de oxidação, na torre de escada e reservatório superior, caracterizando uma situação de risco estrutural.

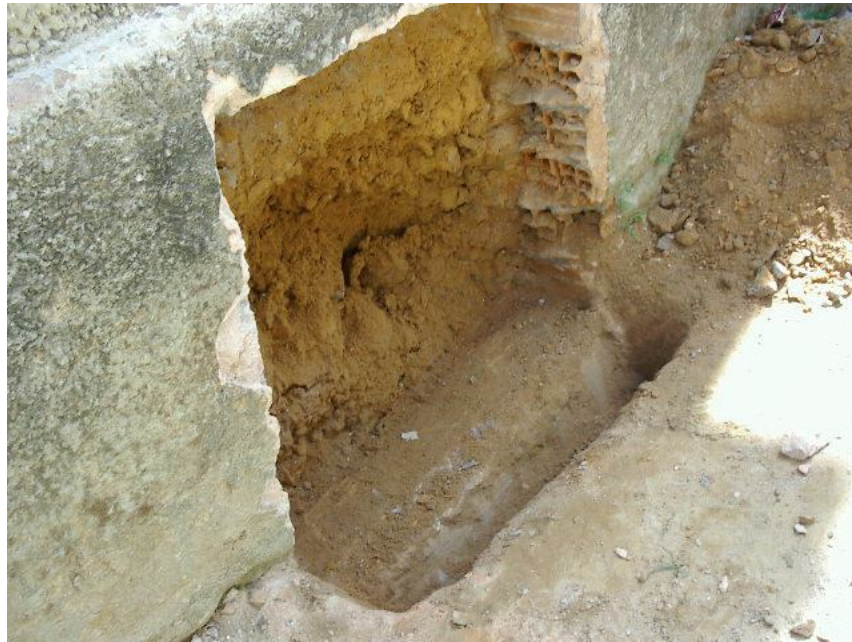
Foto 07 – Retirada de tijolos do embasamento para ensaio e detalhe da fundação em sapata corrida pré-moldada.
