## **AVALIAÇÃO DAS CONDIÇÕES DE ESTABILIDADE DAS PONTES DAS RODOVIAS BR-101/PE E BR-232/PE**

## **RESUMO**

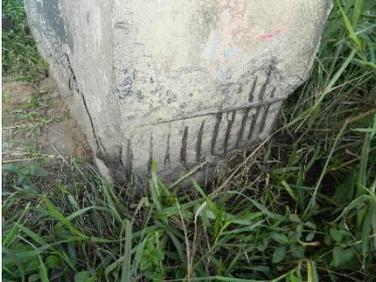
**Figura 5** – Forte processo corrosivo, gerando deslocamento do cobrimento na base do pilar

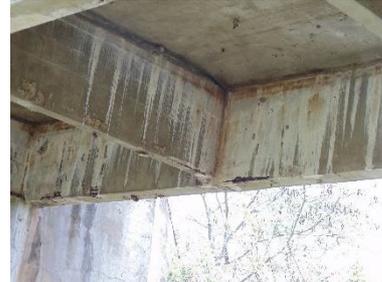
**Figura 6** – Eflorescências em longarina e transversina de ponte

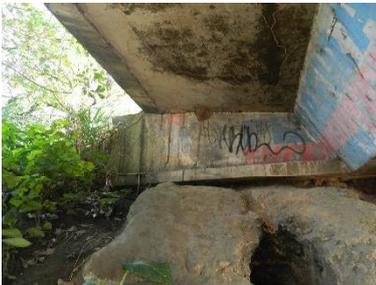
**Figura 7** – Acentuada erosão em encontro de viaduto

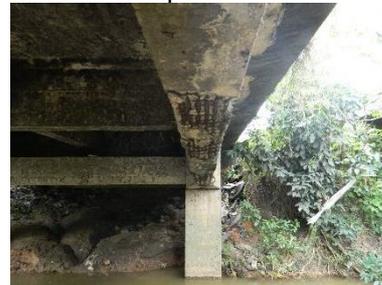
**Figura 8** – Corrosão em longarina de bordo de ponte

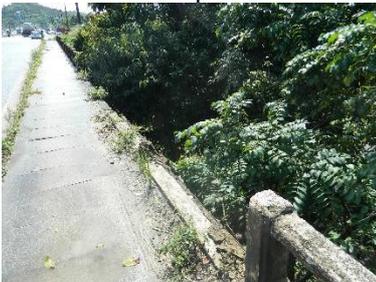
**Figura 9** – Ausência de trecho de guarda-corpo numa ponte

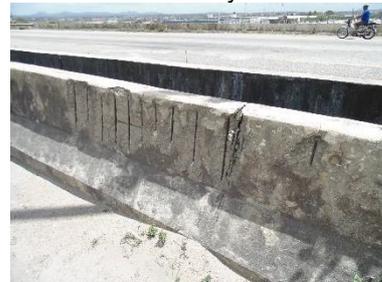
**Figura 10** – Dano estrutural em Barreira New Jersey

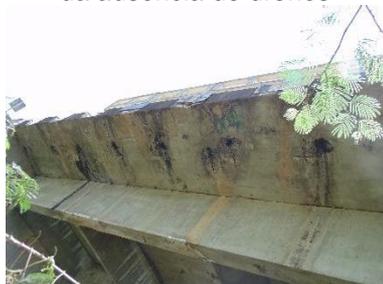
**Figura 11** – Presença de infiltrações decorrentes da ausência de drenos

As manifestações patológicas de maior incidência nas OAE's em ambas as rodovias estudadas foram as infiltrações e eflorescências, totalizando 166 OAE'S, o que equivale a 92,74%. Essa deficiência sugere a necessidade de melhoria do sistema de drenagem do pavimento, bem como a instalação de novos drenos, uma vez que as deficiências de tais componentes podem ter sido responsável pelo surgimento de dessas anomalias nas estruturas. Outro fator que pode ter permitido a infiltração de águas pluvias e de agentes agressivos, que ocasionaram a presença de eflorescências, são as falhas das juntas de dilatação, que também se destacaram como elementos causadores de problemas patológicos.

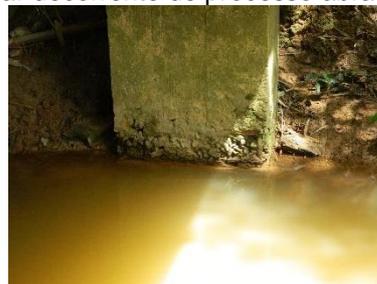
**Figura 12** – Exposição de agregados na base do pilar decorrente de processo abrasivo
