Anais do 50º Congresso Brasileiro do Concreto
CBC2008
Setembro / 2008
ISBN
@ 2008 - IBRACON

Avaliação do grau de risco estrutural de pontes rodoviárias de concreto *Assessment of the degree of structural risk in concrete roadway bridges*

José Afonso Pereira Vitório

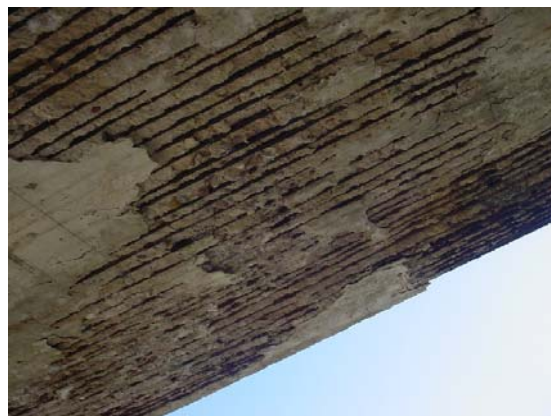
Foto 1 – (OAE N° 33) – Ponte sobre o rio do Peixe - BR-324/BA - Vista inferior das lajes do tabuleiro, mostrando deslocamento do concreto e corrosão das armaduras, num estado de pré-ruína estrutural.

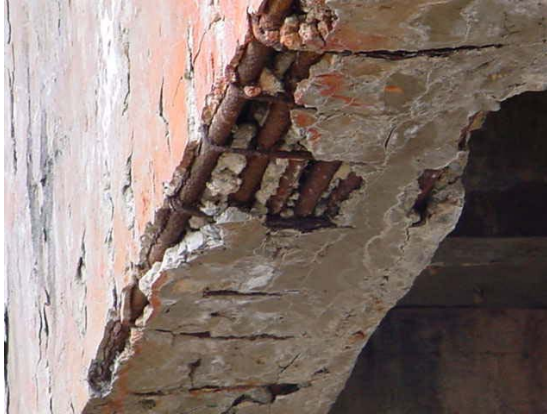
Foto 2 – (OAE N° 36) – Ponte sobre o rio Jacareí - BR-343/PI - Detalhe do avançado grau de deterioração do concreto e oxidação das armaduras das vigas principais.

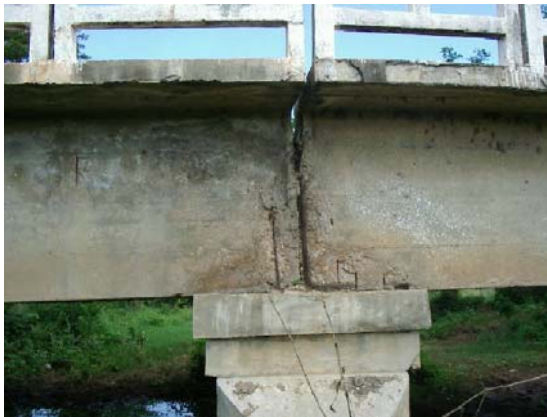
Foto 3 – (OAE N° 31) – Ponte sobre o rio Tamanduá - BR-116/CE - Abertura excessiva da junta do tabuleiro, esmagamento do concreto nos apoios e patologias diversas nas vigas principais.

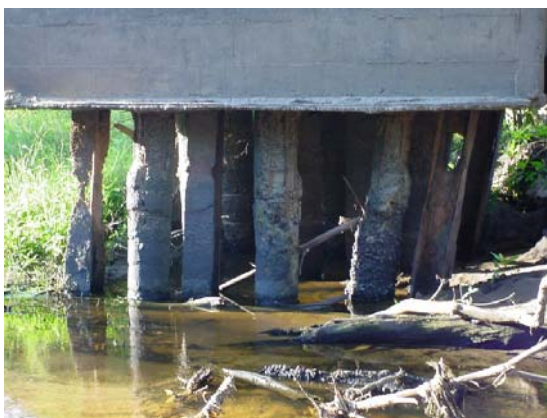
Foto 4 – (OAE N° 10) – Ponte sobre o rio Pojuca - BR-101/BA - Situação atual das estacas de fundação da ponte, caracterizando a falta de confinamento lateral, além de oxidação das estacas metálicas e avançado grau de degradação das estacas de concreto. A grande perda da capacidade de carga das estacas pode causar a ruptura iminente da obra.

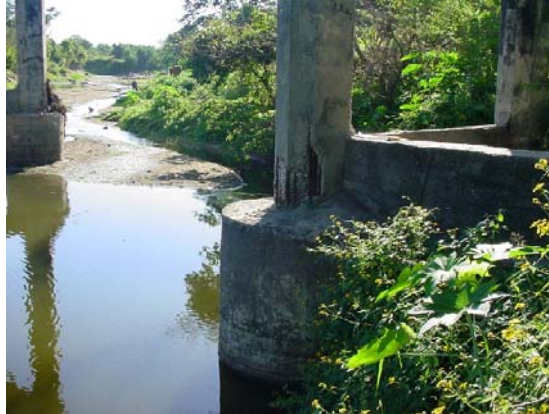
Foto 5 – (OAE N° 22) – Ponte sobre o rio Paratigi - BR-116/BA - Desplacamento do concreto com exposição e corrosão das armaduras longitudinais e destruição dos estribos nos pilares, na ligação com o fuste dos tubulões, reduzindo consideravelmente a resistência dos pilares na seção mais crítica.

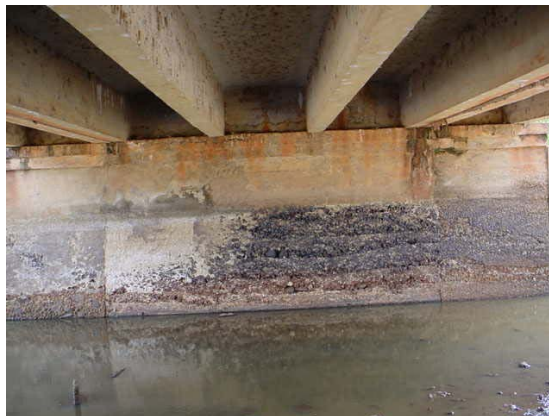
Foto 6 – (OAE N° 37) – Ponte sobre o rio Titara - BR-343/PI - Detalhe do apoio central da obra, mostrando o alargamento realizado anteriormente. Observam-se fissuras verticais dos dois lados, nas partes onde a ponte foi alargada, e a grande intensidade de lixiviação do concreto do pilar. O tabuleiro apresenta trechos com exposição e corrosão das armaduras, além de infiltração e eflorescências.

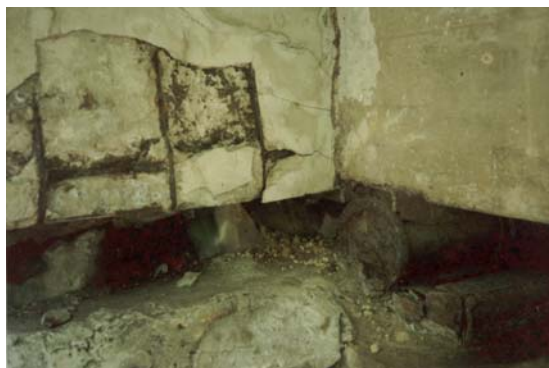
Foto 7 – (OAE N° 05) – Ponte sobre o rio Botafogo - BR-101/PE - Estado de pré-ruína na ligação meso/superestrutura, evidenciando-se a destruição do concreto e armaduras além do travamento dos aparelhos de apoio.

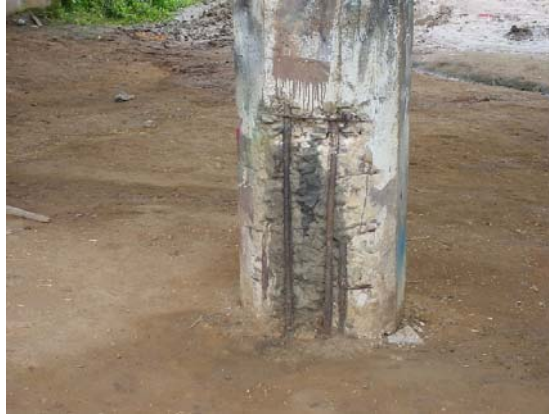
Foto 8 – (OAE N° 12) – Ponte sobre o rio Preto – BR-101/BA – Pilar com deslocamento do concreto, oxidação das armaduras e destruição dos estribos na parte inferior, caracterizando uma situação bastante crítica.

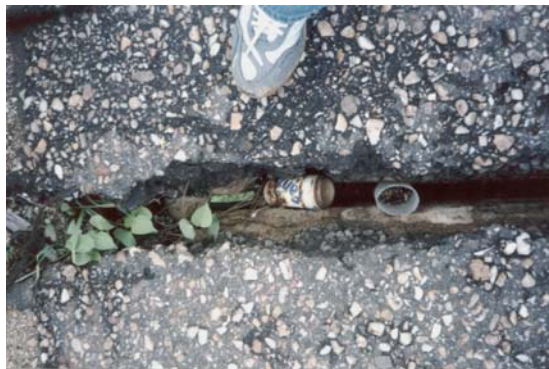
Foto 9 – (OAE N° 39) – Ponte sobre o rio Traíras - BR-428/PE - Abertura excessiva da junta de dilatação do tabuleiro, causando infiltração e desconforto ao tráfego. Observar a destruição do pavimento.

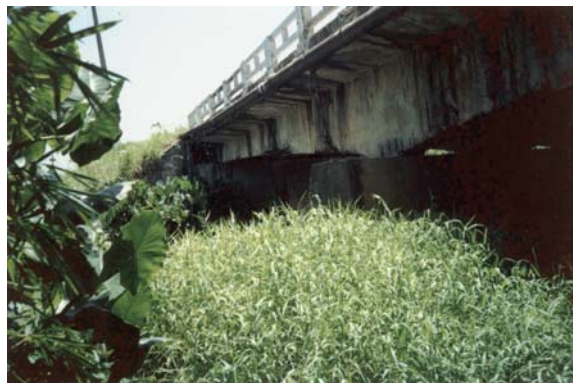
Foto 10 – (OAE N° 07) – Ponte sobre o rio Igarassu - BR-101/PE - O avançado estado das patologias nas super, meso e infra-estrutura já devem estar comprometendo a estabilidade da obra, principalmente pela corrosão e grandes perdas de seção transversal e de aderência das armaduras.

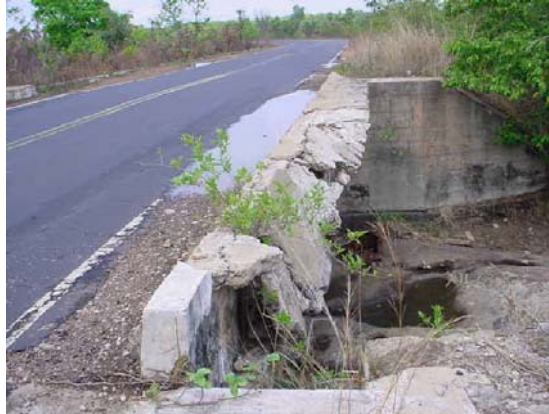
Foto 11 – (OAE N° 38) – Ponte sobre o rio Raposo - BR-343/PI - Vista superior mostrando a destruição dos guarda-corpos, empocamento de água sobre o tabuleiro e desnível na pista causado pela diferença entre a parte central do tabuleiro (original) e as partes laterais (alargamento), tudo isto significando grandes riscos de ocorrência de acidentes.

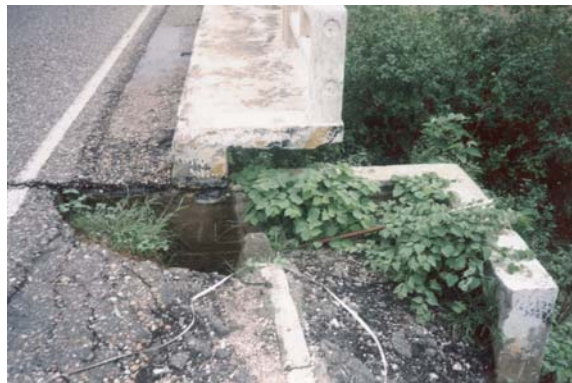
Foto 12 – (OAE N° 40) – Ponte sobre o rio Brigida - BR-428/PE - Erosão no aterro de acesso na ligação ponte/rodovia, cuja evolução poderá desestabilizar o encontro. A situação é agravada pela ausência de laje de transição.
