Avaliação e recuperação das estruturas metálicas da Ponte Arquiteto Wilson Campos Junior

Resumo

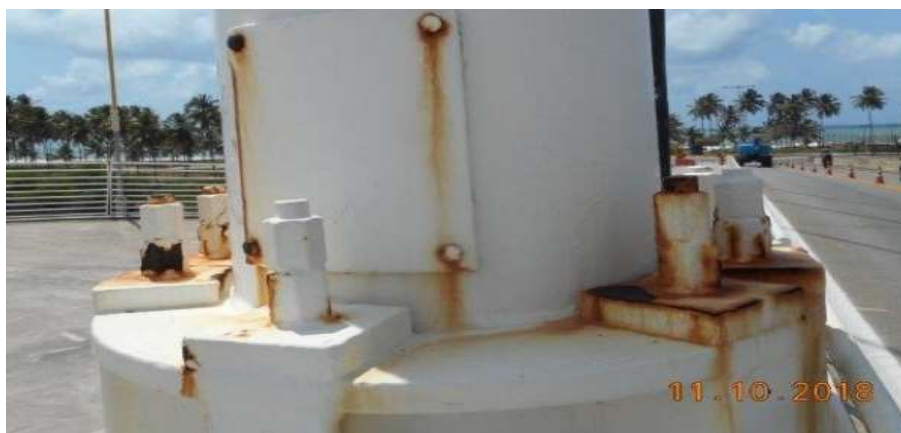
A fig.2 mostra o sistema estrutural das duas praças com as respectivas cargas nos tirantes; na fig. 3 são mostrados os parafusos e arruelas de fixação de um dos mastros dos estais em processo de corrosão. Na fig. 4 pode ser vista a corrosão nos dispositivos de ancoragens no topo do mastro, classificada entre moderada e média.

Figura 3. Corrosão dos parafusos e arruelas da fixação da base dos mastros dos estais.

Prioridade 2- Recuperação no prazo máximo de seis meses dos mastros dos estais, por causa dos pontos de corrosão média a severa dos parafusos e arruelas das bases e dos anéis metálicos de sustentação das luminárias.

Fases 3 e 4- Tratamento com hidrojateamento e ferramentas mecânicas, seguido de pintura, dos trechos do topo e da base dos mastros, considerando as corrosões severas nos parafusos e porcas.

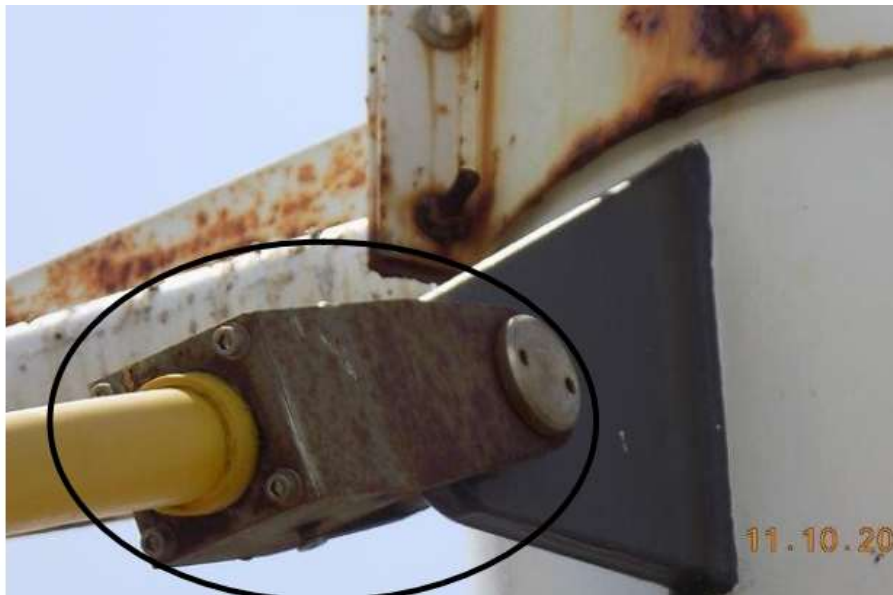
Também foram observadas as condições precárias dos dispositivos das ancoragens superiores dos estais, que apresentavam corrosão na ligação com a extremidade superior do mastro.

Figura 4. Corrosão dos dispositivos de fixação dos estais na extremidade superior do mastro.

Fase 1-Tratamento por meio de jateamento abrasivo, pinturas de fundo, intermediária e de acabamento para os suportes das luminárias na extremidade superior, por apresentarem corrosão severa.

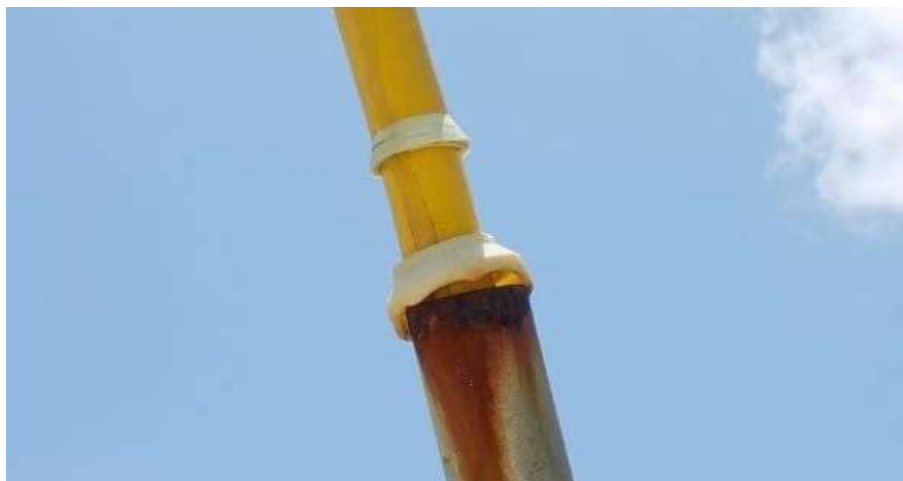
Um dos principais problemas identificados na estrutura estaiada foi a situação precária da grande maioria dos elementos de transição entre os estais e os tubos antivandalismo que estavam bastante danificados. Os tubos também apresentavam corrosão em estágio moderado. Essa situação pode ser vista na fig.5 que mostra um caso típico das condições em que se encontravam tais peças de transição.

Figura 5. Danos nos elementos de transição entre os estais e os tubos antivandalismo.

Diante da impossibilidade da recuperação, os dispositivos de transição entre os estais e os tubos antivandalismo foram totalmente substituídos por outros especialmente fabricados para essa obra. O mesmo aconteceu com os parafusos da tampa de proteção das ancoragens. Todos esses serviços foram realizados por técnicos da Empresa PROTENDE, que foi a responsável pela fabricação e montagem do sistema original de estaiamento das estruturas metálicas da ponte. Na ocasião, as ancoragens foram examinadas pelos profissionais da empresa fabricante, que atestaram o bom estado de conservação, sem a necessidade de qualquer intervenção ou substituição. Também foi feita uma análise sobre as ondulações observadas em alguns estais, tendo sido consideradas dentro dos padrões aceitáveis. Os detalhes dos novos dispositivos de transição estão ilustrados na fig.8. Na fig. 9 pode ser observado o bom estado das cordoalhas durante a análise realizada em cada caixa de ancoragem inferior dos estais.

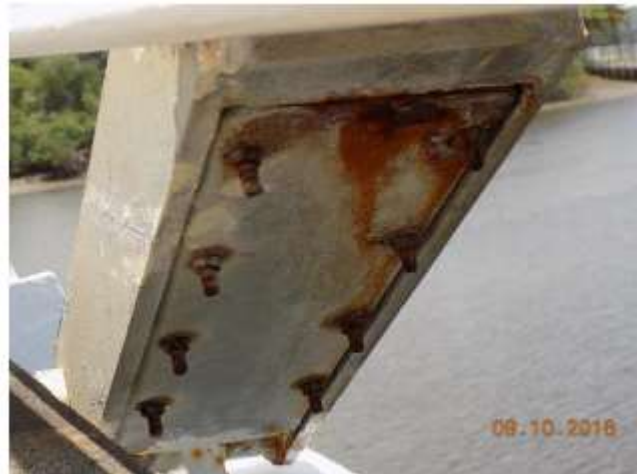
Mereceu especial atenção, a situação da maioria das caixas metálicas das ancoragens inferiores dos estais que apresentavam corrosão moderada e cujas tampas de proteção estavam com os parafusos corroídos, alguns deles semi-destruídos. Isso chamou a atenção para a possibilidade de ter ocorrido infiltração de água para o interior das ancoragens, o que poderia ter ocasionado a corrosão das próprias cordoalhas nas extremidades inferiores dos cabos junto às ancoragens, caracterizando uma condição de risco para o sistema de estais. A fig. 6 mostra uma situação típica da corrosão dos parafusos das tampas de proteção das ancoragens inferiores dos cabos. Também foram avaliadas as estruturas localizadas no nível de piso das praças, constituídas de vigas transversais, escoras, chapas e anéis, constatando-se que apresentavam corrosão entre moderada e média, conforme pode ser visto na fig.7

Figura 6. Situação típica das ancoragens inferiores com os parafusos e tampa de proteção corroídos.

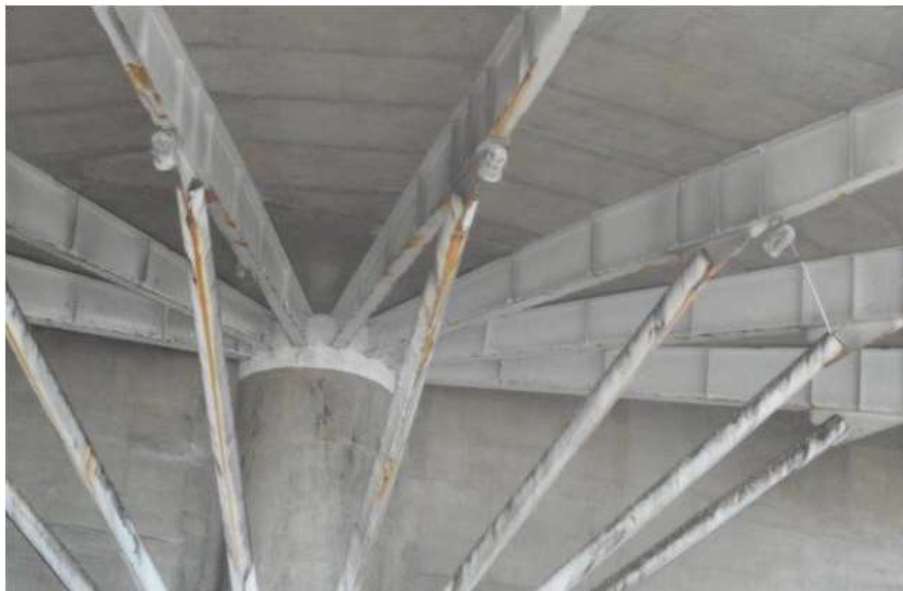
Figura 7. Elementos da estrutura no nível do piso das praças, com corrosão entre moderada e média.

Prioridade 3- Recuperação no prazo máximo de doze meses das estruturas metálicas no nível do piso, constando das vigas transversais, escoras, chapas, anéis e parafusos com corrosão moderada a média, mas sem apresentarem sinais de riscos à estabilidade estrutural. .

Para a remoção da pintura existente e tratamento da superfície foram utilizados hidrojateamento com jato de água de alta pressão, ferramentas manuais (lixas e esovamento) e ferramentas mecânicas (escovas rotativas e lixadeiras rotativas).

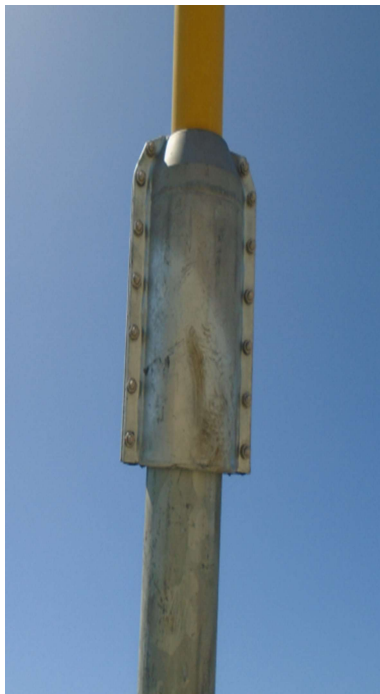
Figura 8. Substituição de todos os dispositivos de transição entre estais e tubos antivandalismo.

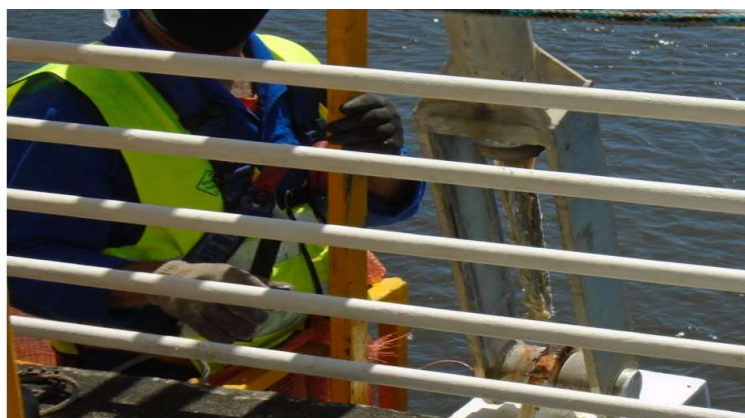
Figura 9. Análise das ancoragens e cordoalhas de todos os estais, comprovando as boas condições.

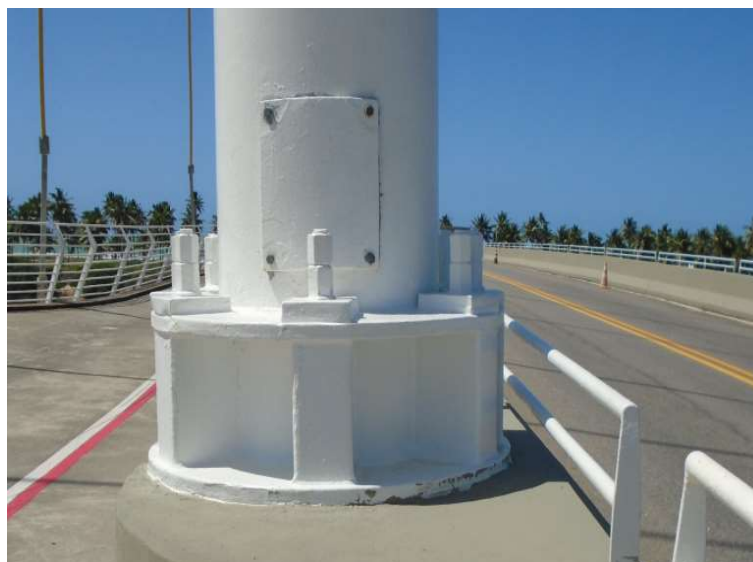
A fig. 10 mostra o mastro dos estais de uma das praças após a recuperação. Também pode ser visto na mesma figura os guarda-corpos metálicos da ponte totalmente recuperados.

Figura 10. Mastro totalmente recuperado, mostrando também a recuperação dos parafusos da base e a recuperação dos guarda-corpos metálicos.

O projeto executivo especificou para a recuperação dos mastros dos estais das duas praças quatro fases de procedimentos de acordo com a sequência abaixo:

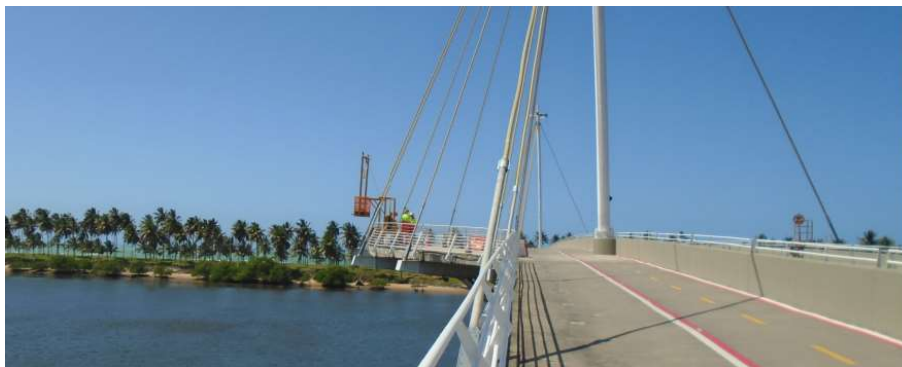
Figura 11. Etapa final da recuperação das estruturas metálicas das praças estaiadas da ponte.

Para a definição do novo sistema de pintura dos elementos a recuperar foram considerados todos os dados necessários para garantir a eficiência e a durabilidade da proteção como: ambiente, substrato, preparação da superfície, sequência de aplicação, número de demãos, espessura, tipo de aplicação e as condições de trabalho às quais a superfície está submetida. Também foi analisada a compatibilidade do novo sistema de pintura com o sistema originalmente utilizado na construção da ponte. Após todos os estudos e análises foi adotado o Sistema CBCA-17 (Gnecco et al) [6] que tem excelente resistência ao ambiente marinho, boa resistência à calcinação e expectativa de vida útil de 7 a 11 anos. A Fig. 11 mostra uma visão da etapa final da recuperação das estruturas metálicas das praças.
