**SEMINÁRIO SOBRE RISCOS E ACIDENTES  
ESTRUTURAIS EM OBRAS DE ENGENHARIA CIVIL**

**Recife, 12 de novembro de 2015**

**Casos de colapsos estruturais em pontes, viadutos e passarelas**

**Engenheiro José Afonso Pereira Vitório, D. Sc.**

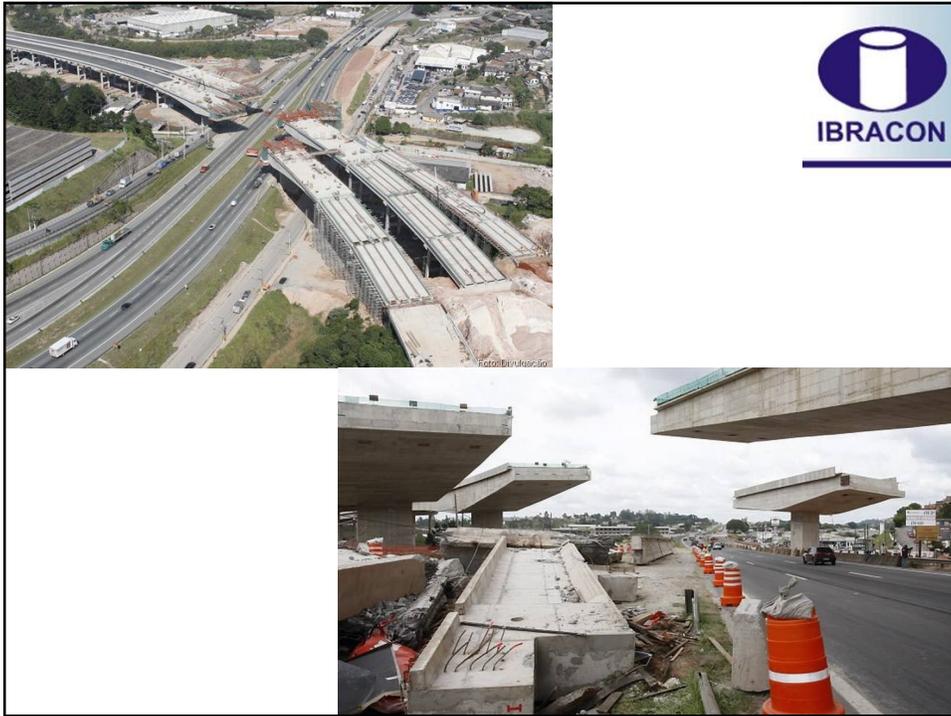
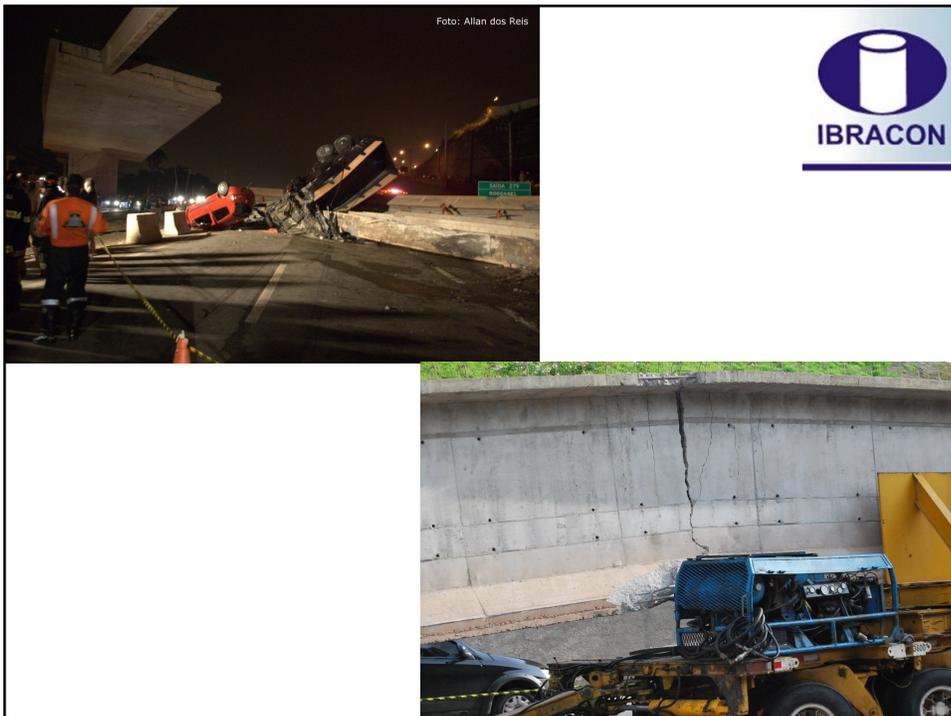
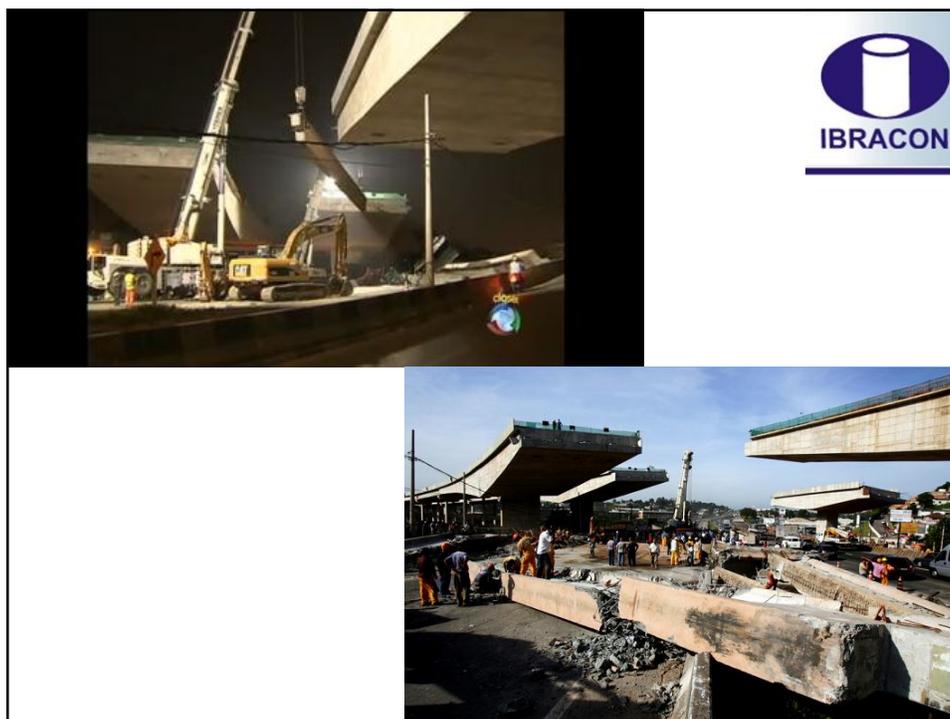
## Desabamento de vigas do Rodoanel – SP

- ✓ Laudos Técnicos, oficiais ou independentes, concluíram que os desabamentos das vigas do Rodoanel, da ponte do rio Piracicaba e do Monotrilho foram causados por falhas e negligências durante os procedimentos de içamento e posicionamento das vigas.

Foram constatadas, entre outras falhas, a falta de travamento provisório das vigas durante a montagem, a falta de horizontabilidade e de atrito nos apoios durante a fixação.

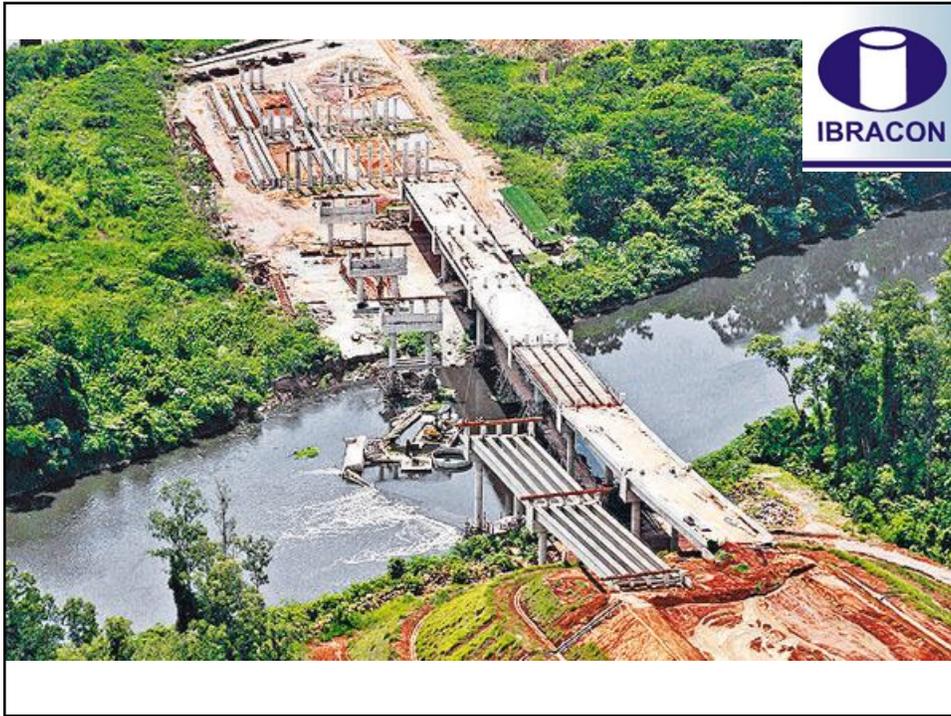
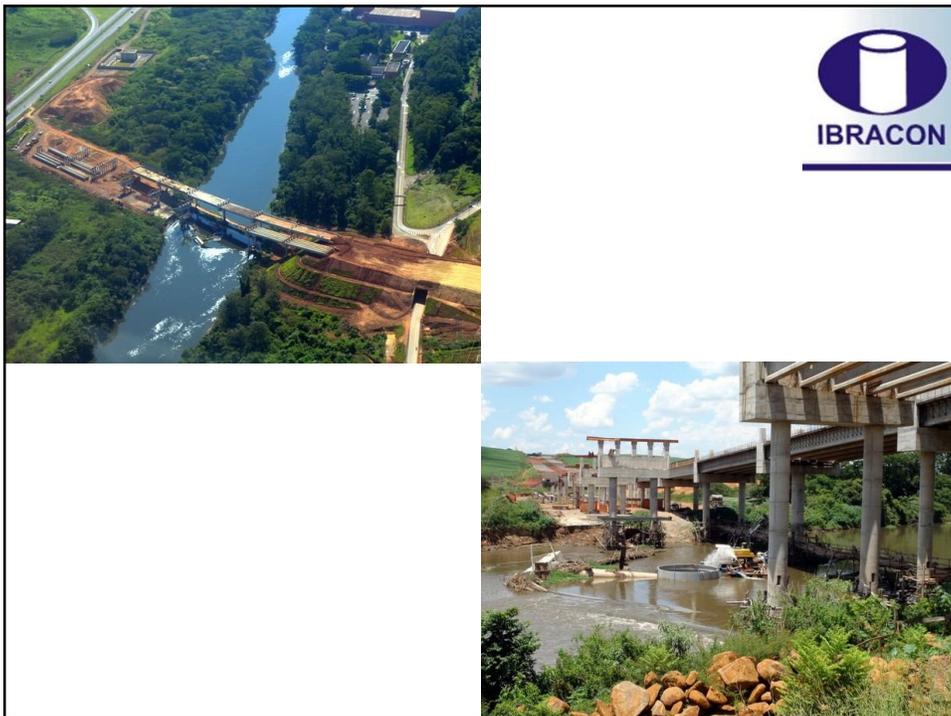
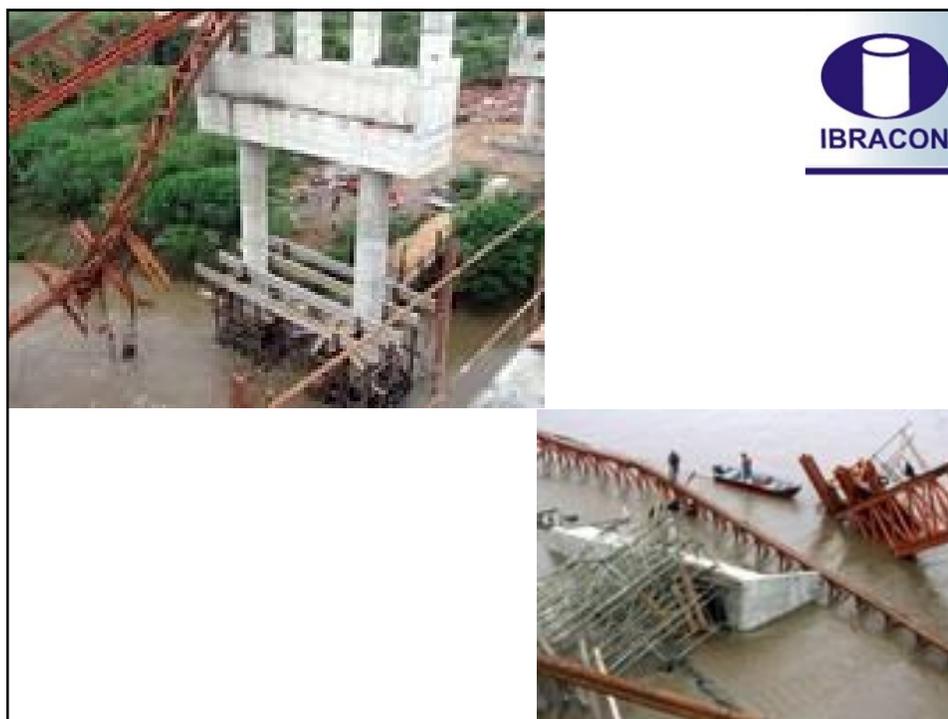
**Desabamento de vigas de ponte no  
Anel Viário de Piracicaba – SP**

- ✓ No caso da ponte sobre o Rio Piracicaba o acidente ocorreu quando as vigas do vão central sobre o rio já estavam colocadas. A perícia concluiu que houve um erro grosseiro na execução dos pilares centrais, que causou o deslocamento e o tombamento das vigas.

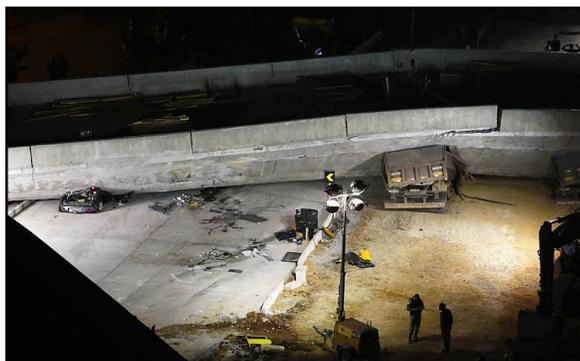
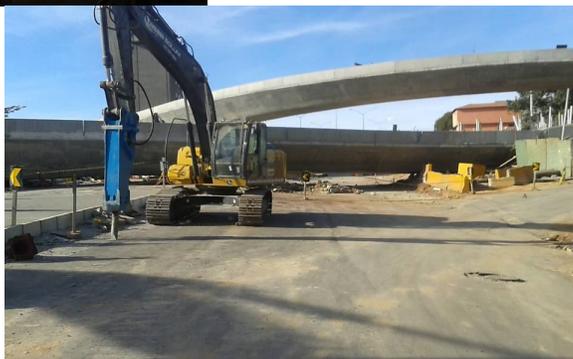
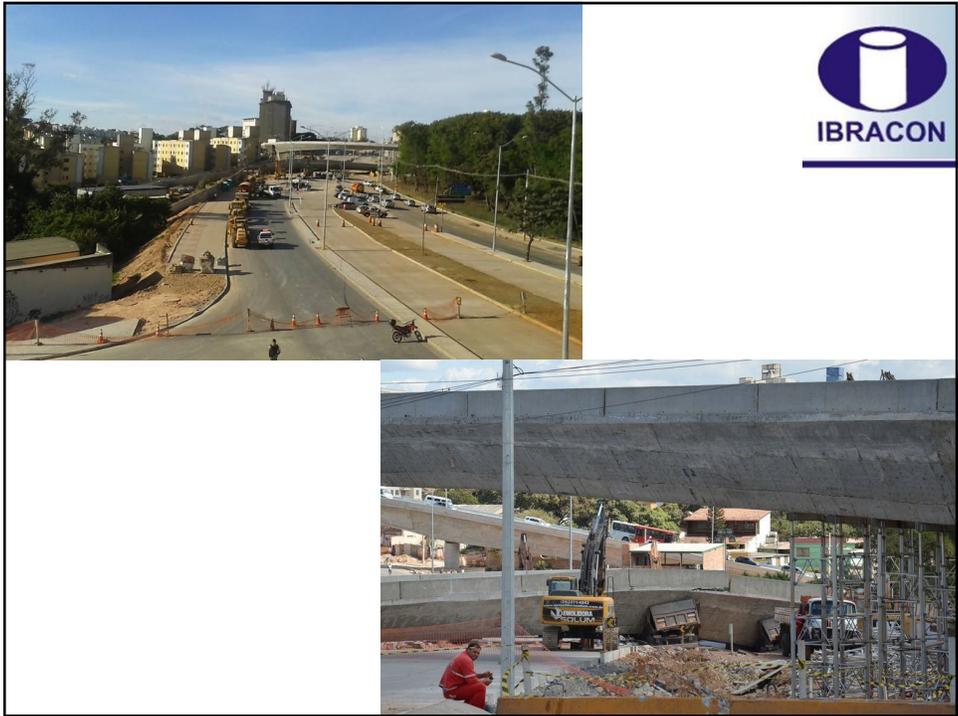
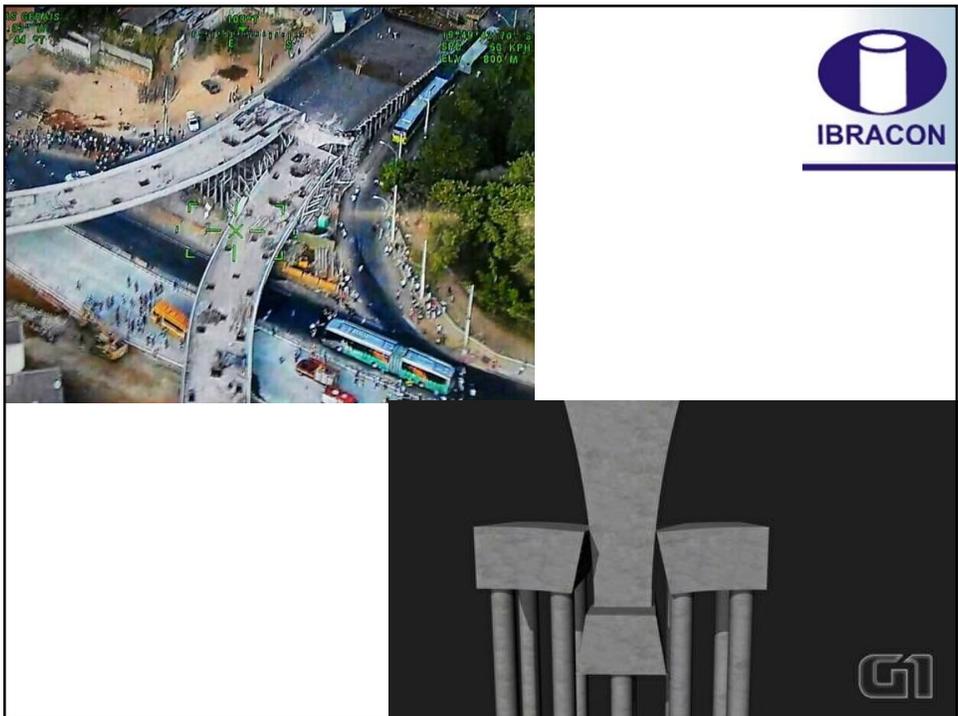
# Desabamento de viaduto em Belo Horizonte – MG

✓ A causa do desabamento do viaduto de Belo Horizonte não foi devidamente esclarecida. Um primeiro Laudo emitido por perito contratado pela construtora alegou que o colapso aconteceu devido a insuficiência de armaduras em um bloco de fundação, que causou a transferência de toda a carga do apoio para apenas duas estacas que romperam e provocaram o afundamento do pilar.

Porém, essa conclusão não é definitiva, o que restou do viaduto foi demolido e até agora não se tem notícias de estudos que ainda possam vir a identificar as causas desse desastre.

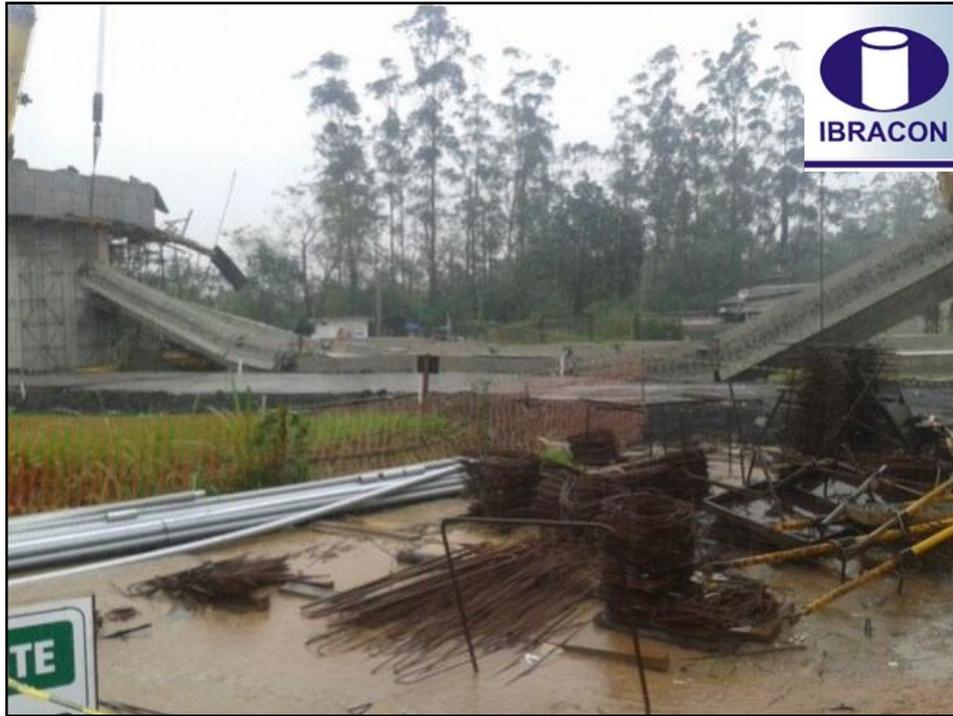
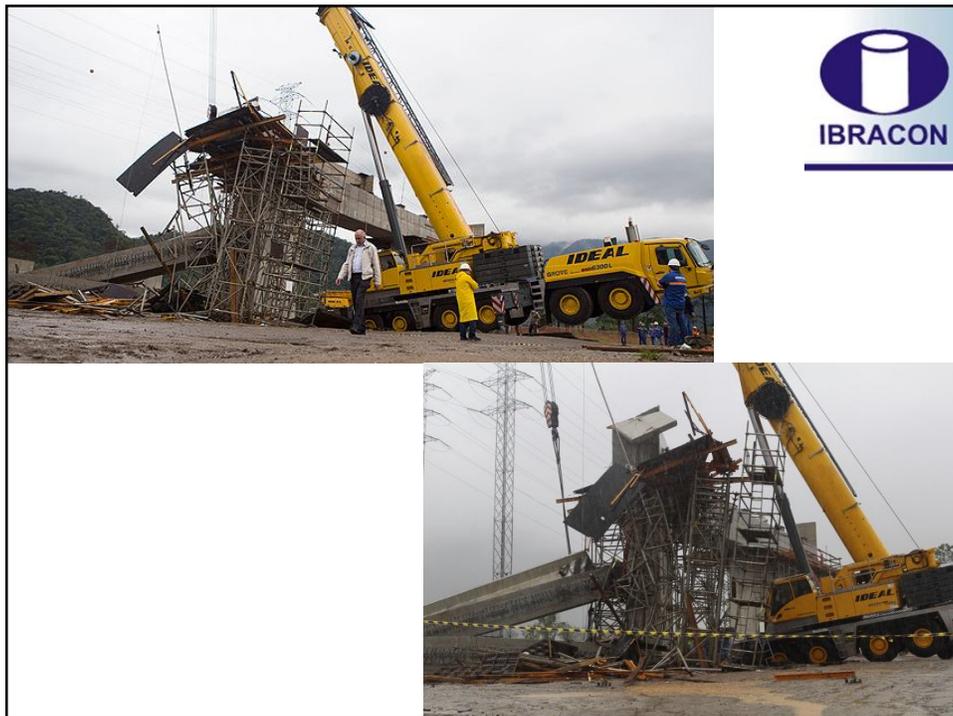
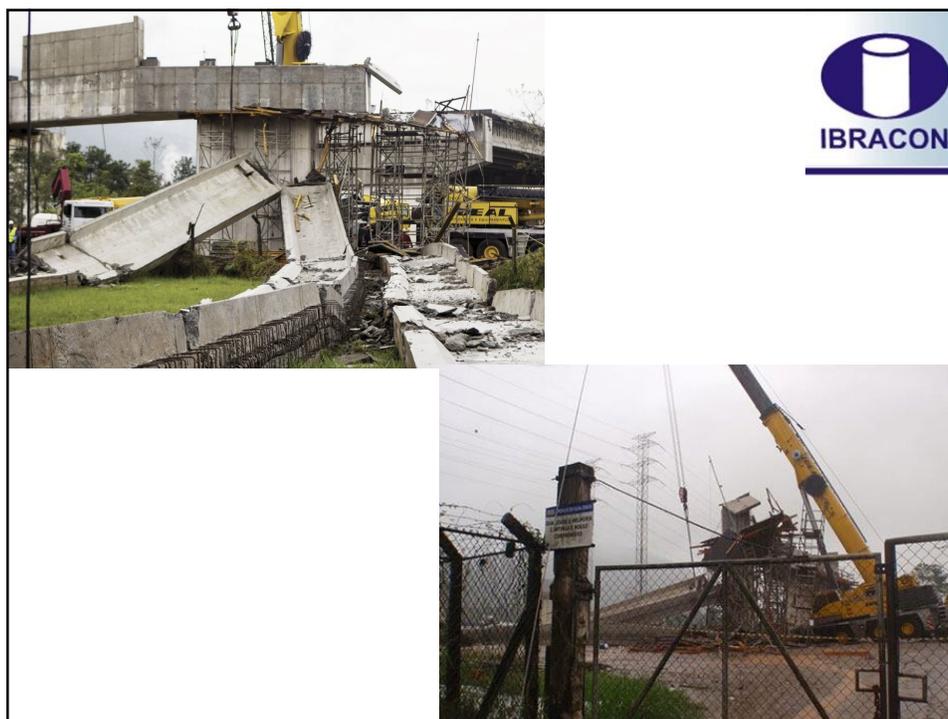
**Desabamento de vigas em viaduto  
na Via Anchieta – SP**

- ✓ Não há conhecimento de perícias técnicas para esclarecer esse caso mas, tudo indica que o acidente foi causado por falhas durante o içamento de uma viga por dois guindastes que se desequilibraram e derrubaram essa viga sobre as demais que já estavam posicionadas.

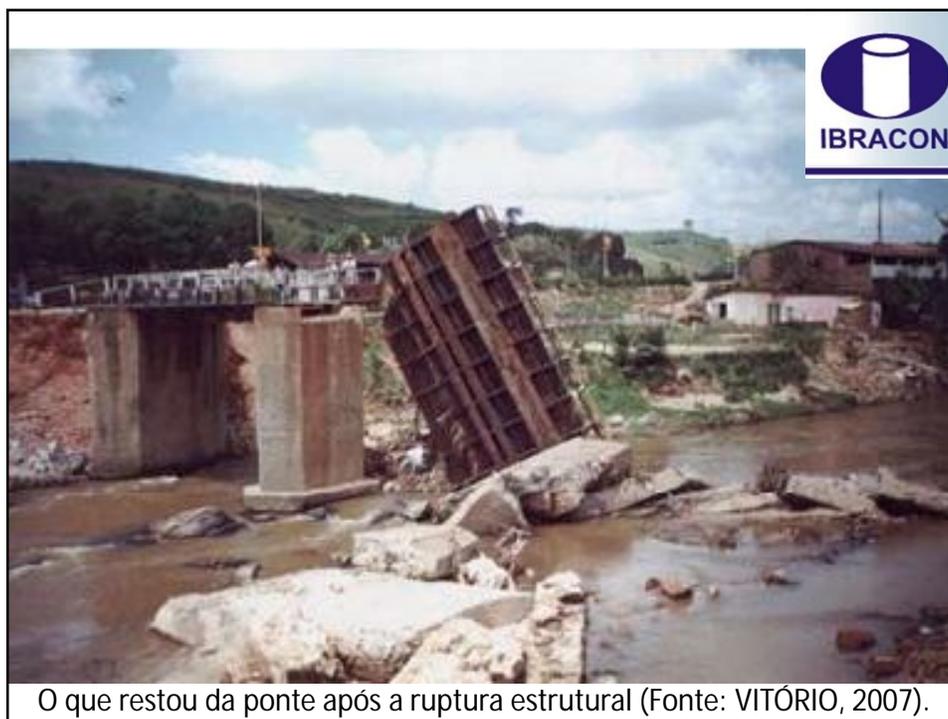
**Ponte em rodovia municipal de acesso à Maraial-PE**

Essa ponte, cujo sistema estrutural era constituído por tabuleiro metálico com vãos isostáticos apoiados sobre pilares-parede de concreto, tinha fundações superficiais e 30 anos de construída quando sofreu a ação de uma grande cheia. A pressão dinâmica causada pela força de arrasto gerou esforços de grande magnitude nos pilares e o solapamento das fundações, provocando o colapso da obra.

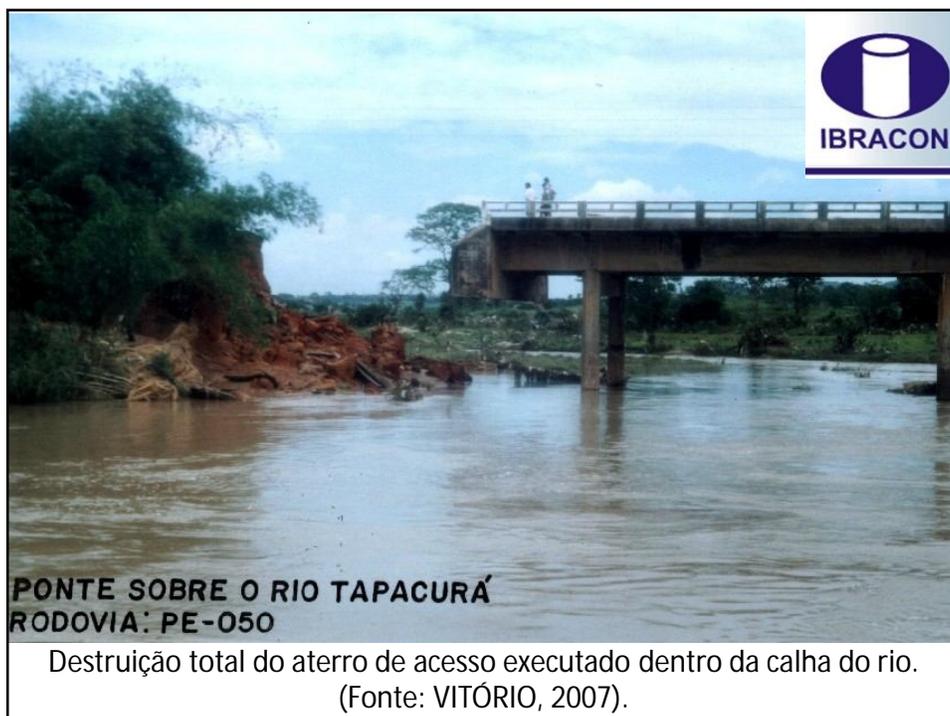
### **Ponte sobre o rio Tapacurá na rodovia PE-050**

A ruptura de todo o maciço do aterro de acesso em uma das extremidades dessa ponte ocorreu durante uma grande cheia em 2005. O colapso do aterro causou um acidente automobilístico no qual morreram quatro pessoas.

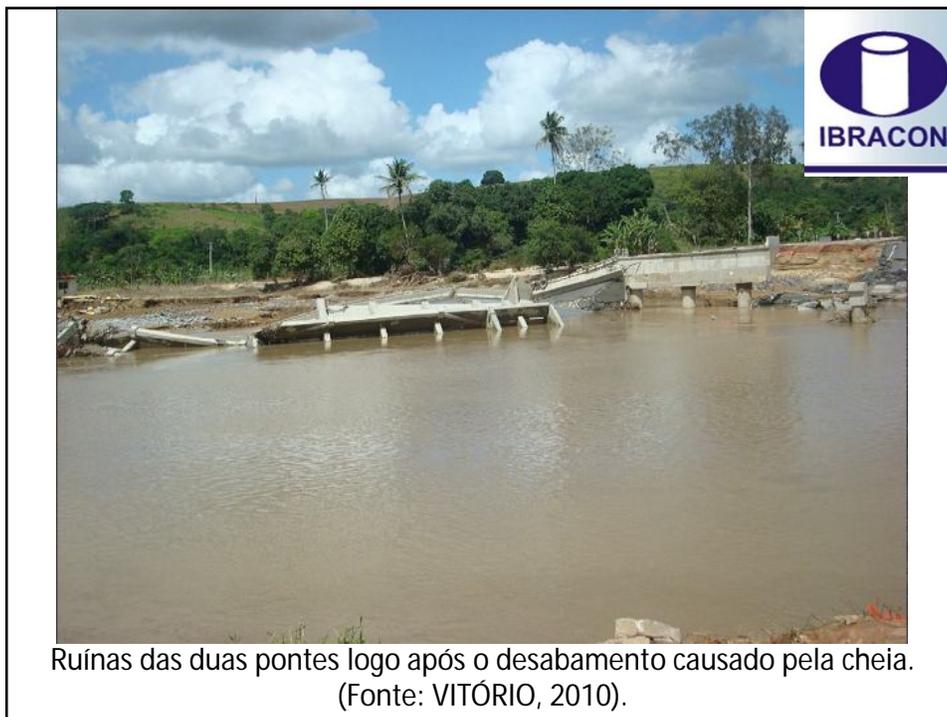
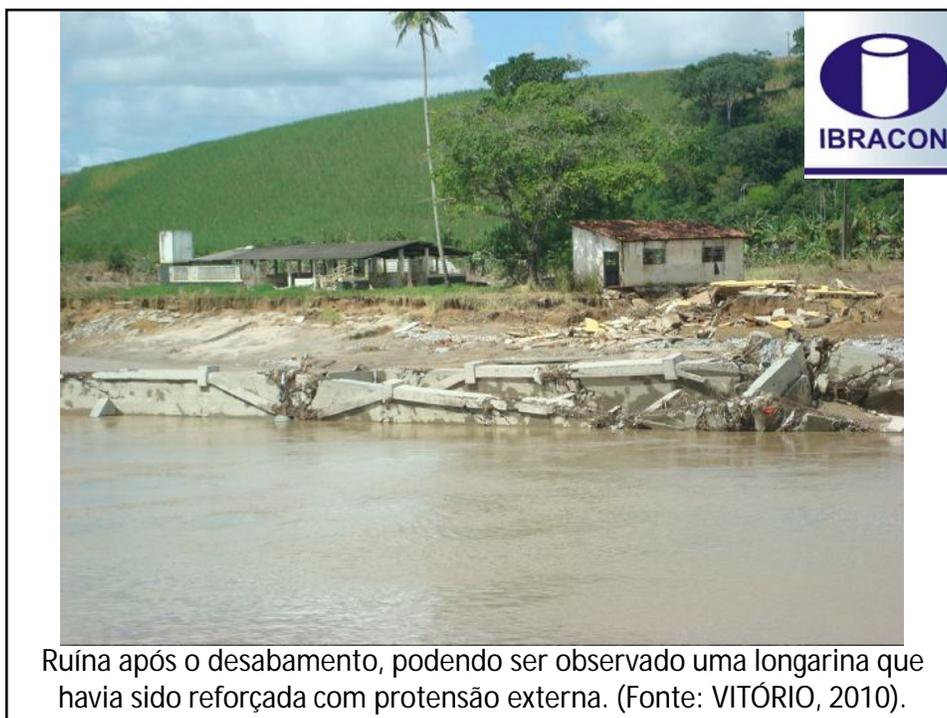
**Duas pontes na BR 101/PE**

Durante uma grande cheia em 2010, ocorreu o desabamento simultâneo de duas pontes situadas em pistas paralelas na duplicação da BR 101, no acesso à Palmares.

A causa provável é que a ponte localizada à montante da correnteza desabou sobre a outra, situada à jusante, por não resistir à grande intensidade da força de arrasto durante a cheia.

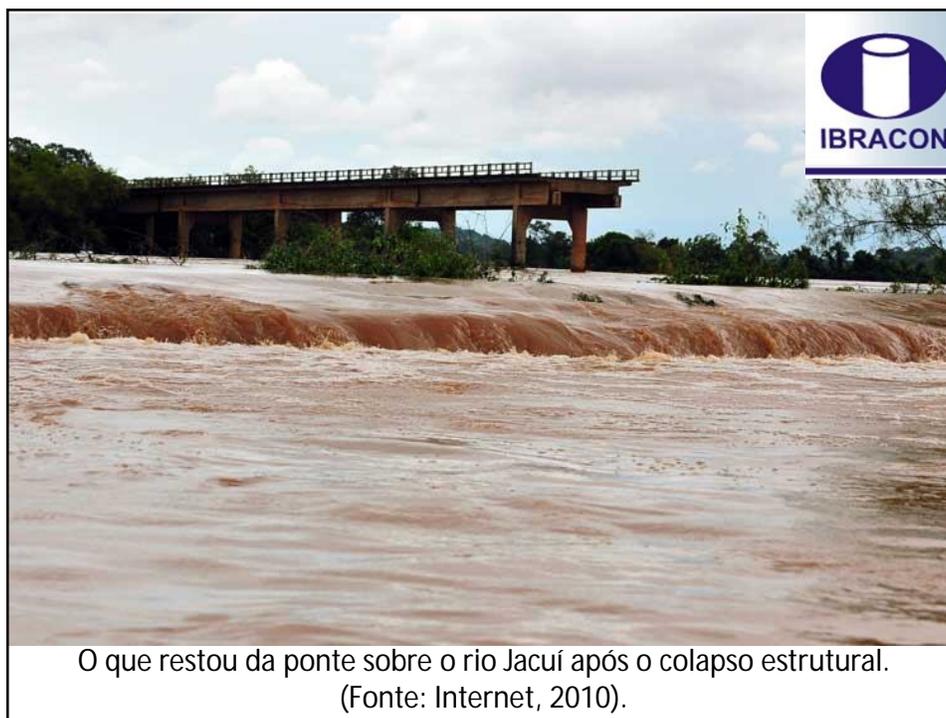
### **Ponte na rodovia RSC-287**

Em janeiro de 2010 aconteceu o colapso da ponte sobre o rio Jacuí na RSC-287 na cidade de Lajedo RS, que se transformou em uma tragédia pelo fato de ter causado a morte de cinco pessoas.

A ruptura ocorreu em um trecho de 100m da ponte durante uma cheia e foi causada pelo solapamento das fundações, conforme as declarações feitas por especialistas à época do acidente.

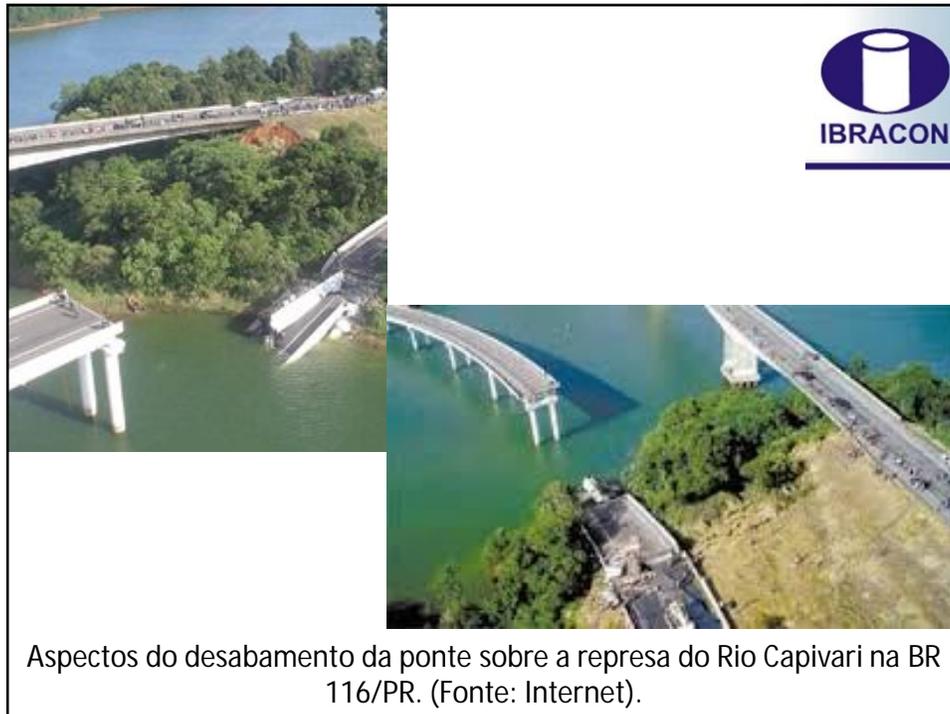
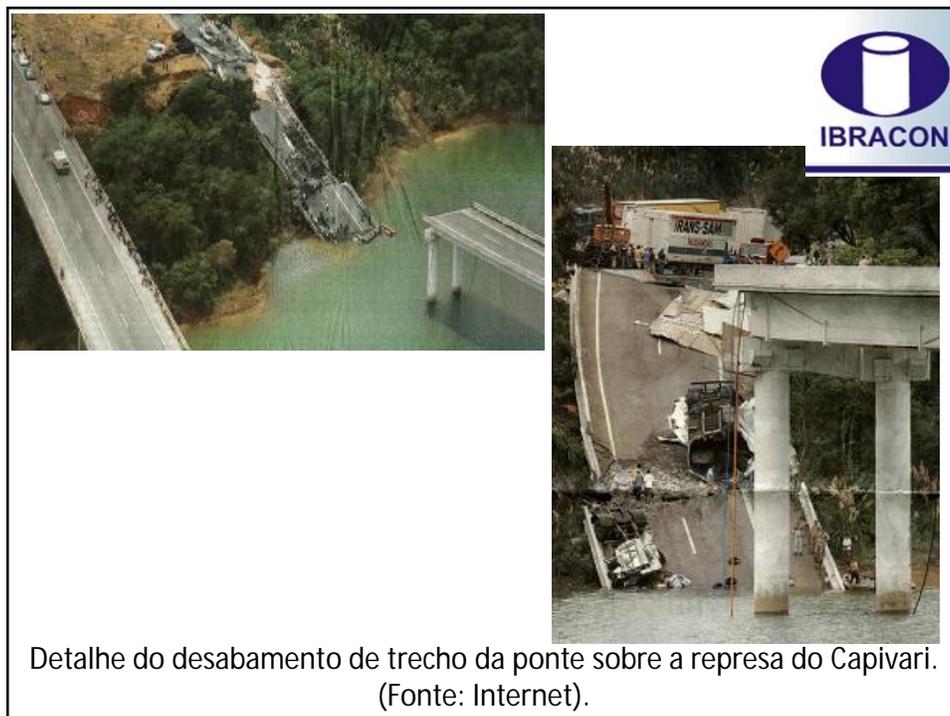
**Ponte na rodovia Regis Bittencourt (BR 116/PR)**

A causa do colapso estrutural de um trecho da ponte foi a ruptura do aterro de acesso na transição entre a ponte e a rodovia. Ficou demonstrado que o aterro não passava por manutenções havia muito tempo, não tinha a devida proteção, nem uma drenagem adequada e ainda passava por um processo de erosão. Essas combinações de deficiências fez com que o aterro rompesse durante a ocorrência de fortes chuvas, devido ao grande aumento da erosão e da infiltração de água no maciço.

Ao romper, o aterro transmitiu uma força de grande intensidade aos pilares adjacentes, que entraram em colapso e fizeram um trecho da ponte desabar no exato instante em que passava um caminhão, cujo motorista morreu.

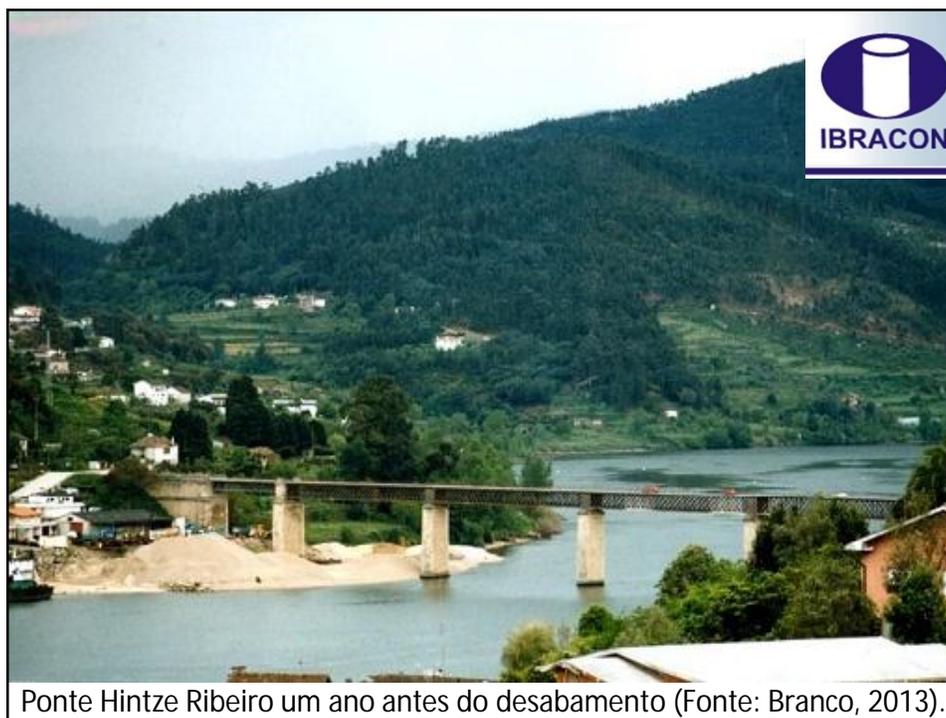
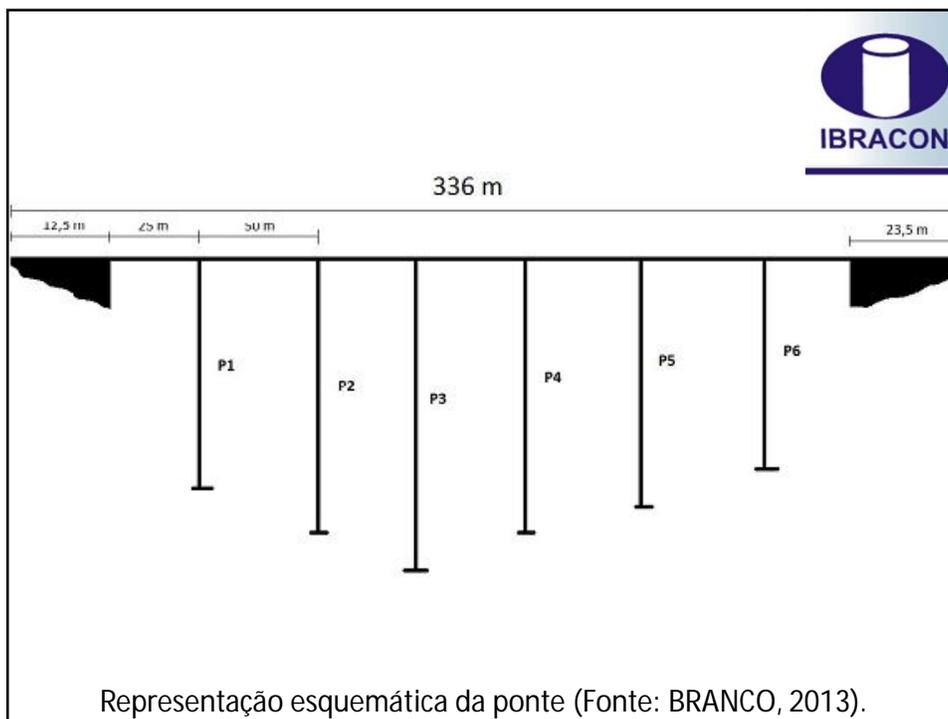
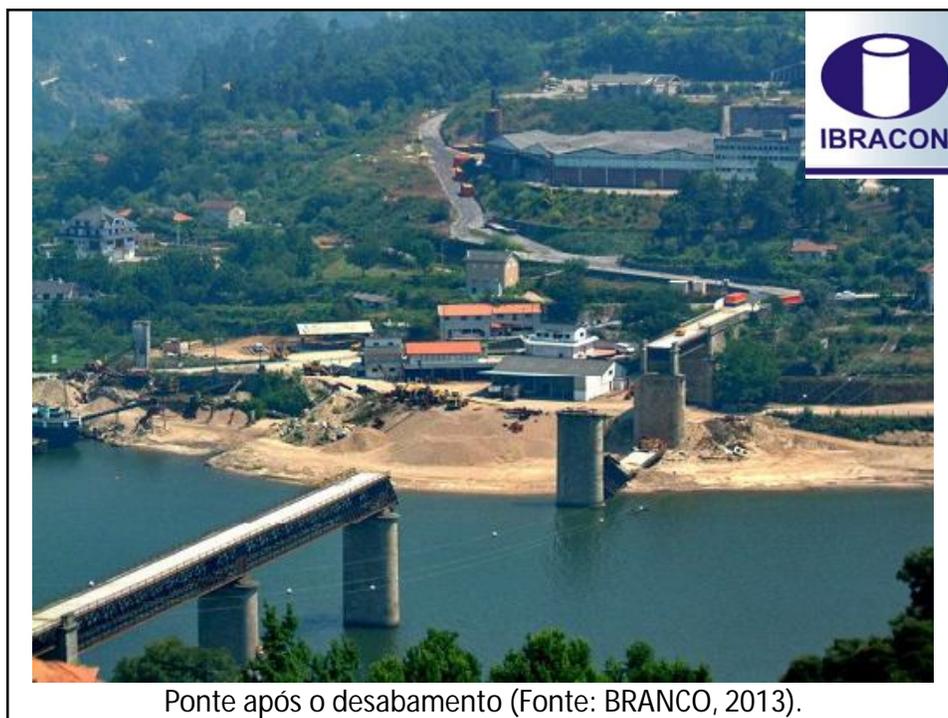
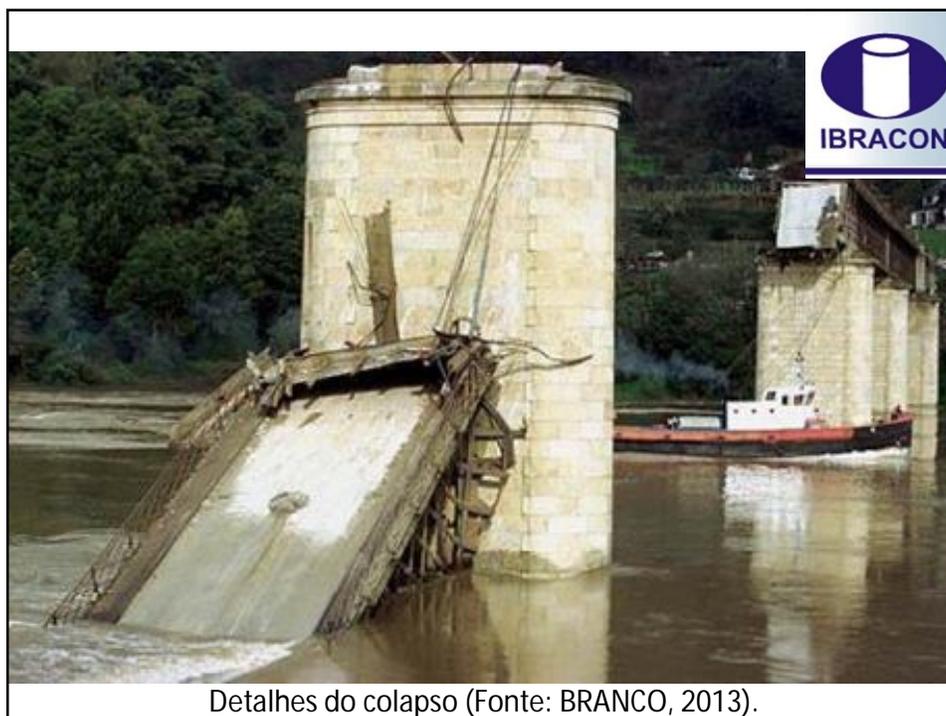
### Ponte Hintze Ribeiro em Portugal

O acidente foi causado pela ruptura brusca da fundação de um dos pilares (P4). Estudos comprovaram a perda da resistência do solo e da existência de erosão sob a fundação, agravada pelo rebaixamento do leito do rio.

Detalhes do colapso (Fonte: BRANCO, 2013).

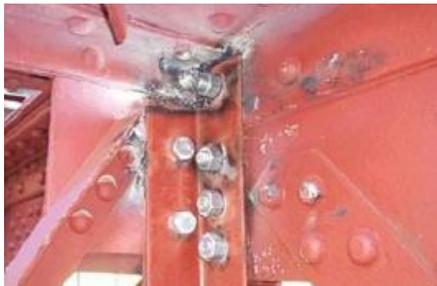
As ligações com rebites eram muito utilizadas nas pontes antigas e por se tratarem de regiões de perfis superpostos ou justapostos, formavam frestas causadoras da corrosão, reduzindo a eficiência do nó pelo fenômeno do afrouxamento dos rebites, podendo causar redistribuição de cargas com grandes acréscimo nos valores das tensões.

Reforço de ligação rebitada, substituindo os rebites por parafusos de alta resistência em uma ponte. (Fonte: CARDOSO, 2007).

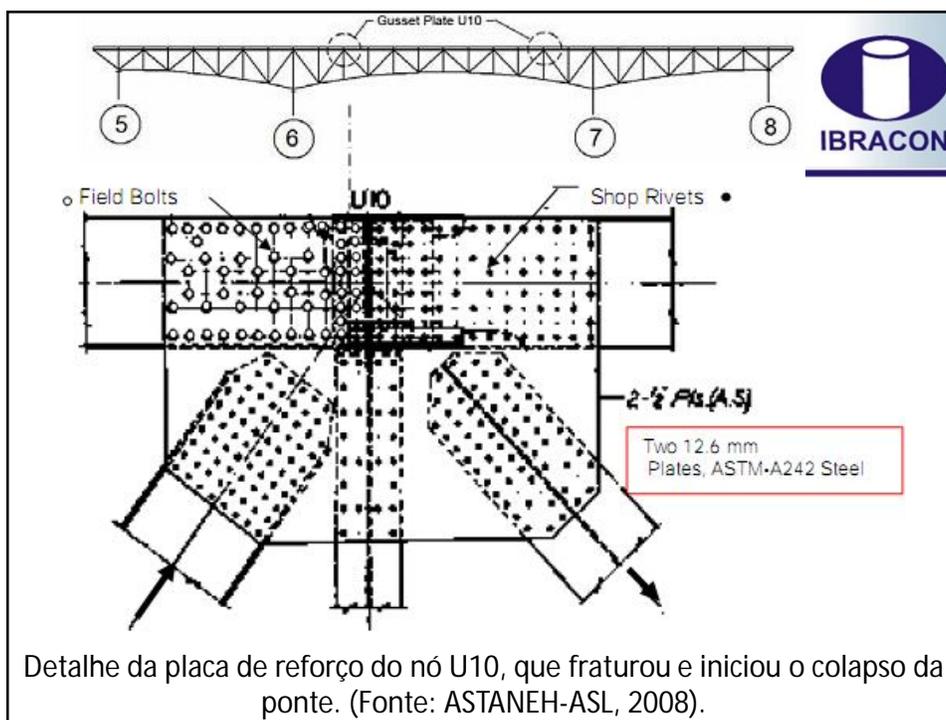
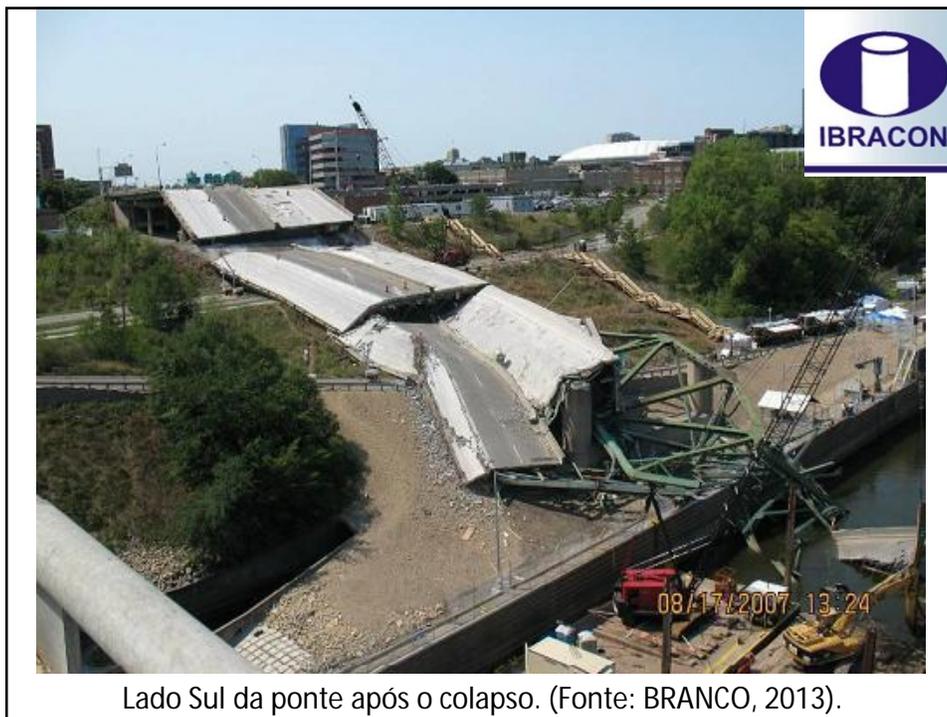
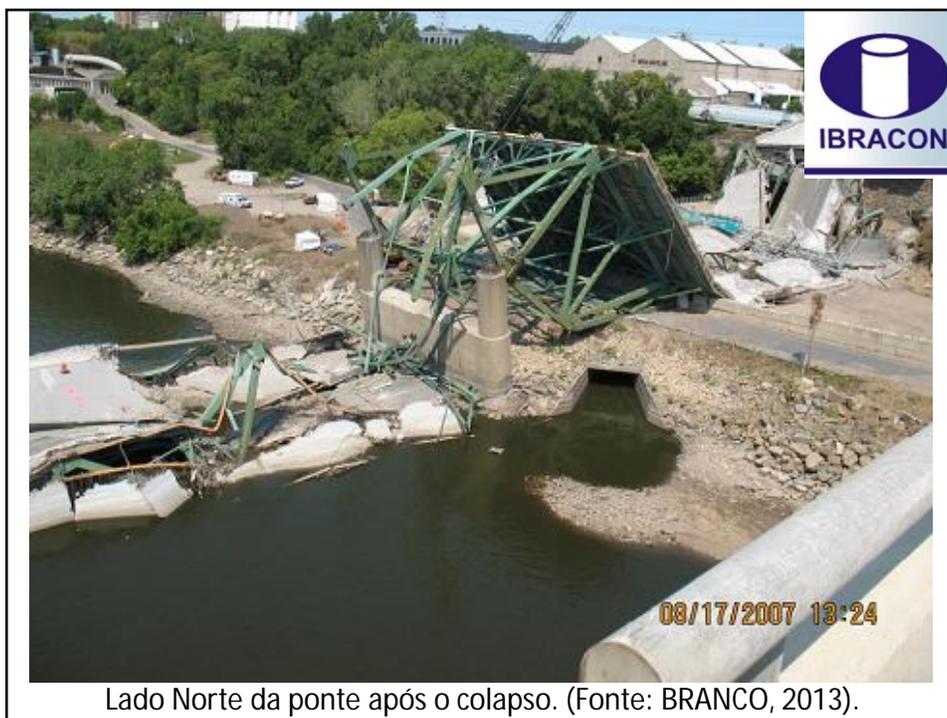
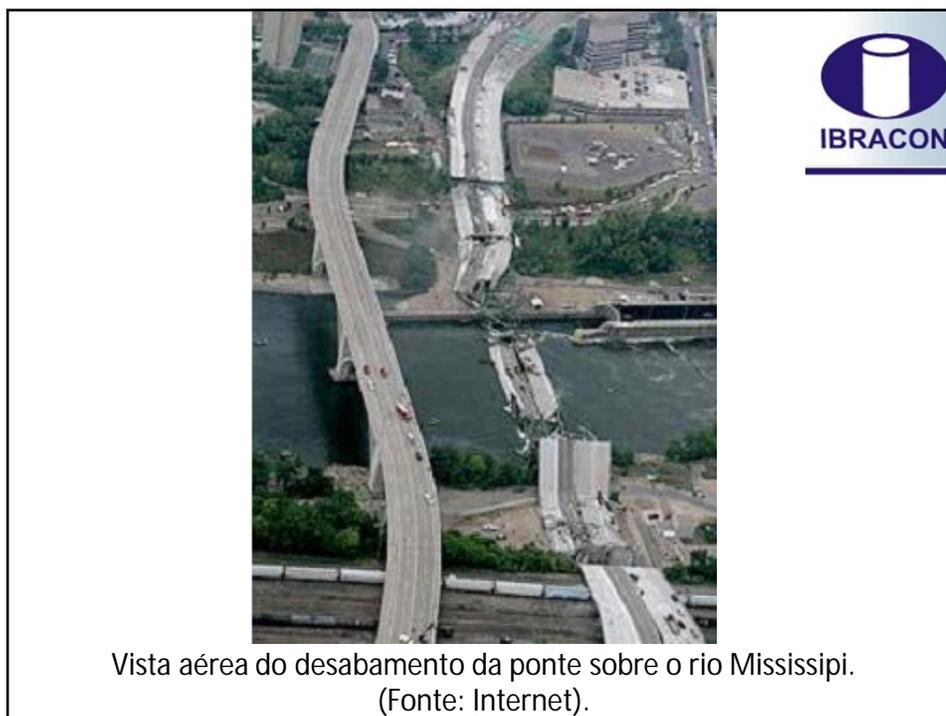
## Ponte sobre o rio Mississipi, EUA

As investigações concluíram que a estrutura treliçada sofreu colapso progressivo no lado sul, por onde a ponte começou a desabar na direção norte. As análises revelaram que as chapas de reforço dos nós U10 deformaram e fraturaram fazendo com que a treliça perdesse o equilíbrio, transmitindo a esses nós esforços superiores aos quais teriam condições de resistir.

Isso desencadeou um aumento da força de compressão, transmitindo aos nós subsequentes esforços maiores do que os possíveis de serem suportados, gerando uma reação em cadeia que levou ao colapso progressivo do tabuleiro treliçado.

Estudos indicaram que as chapas das ligações nos nós onde foi iniciado o colapso tinham aparentemente a metade da espessura que deveriam ter.

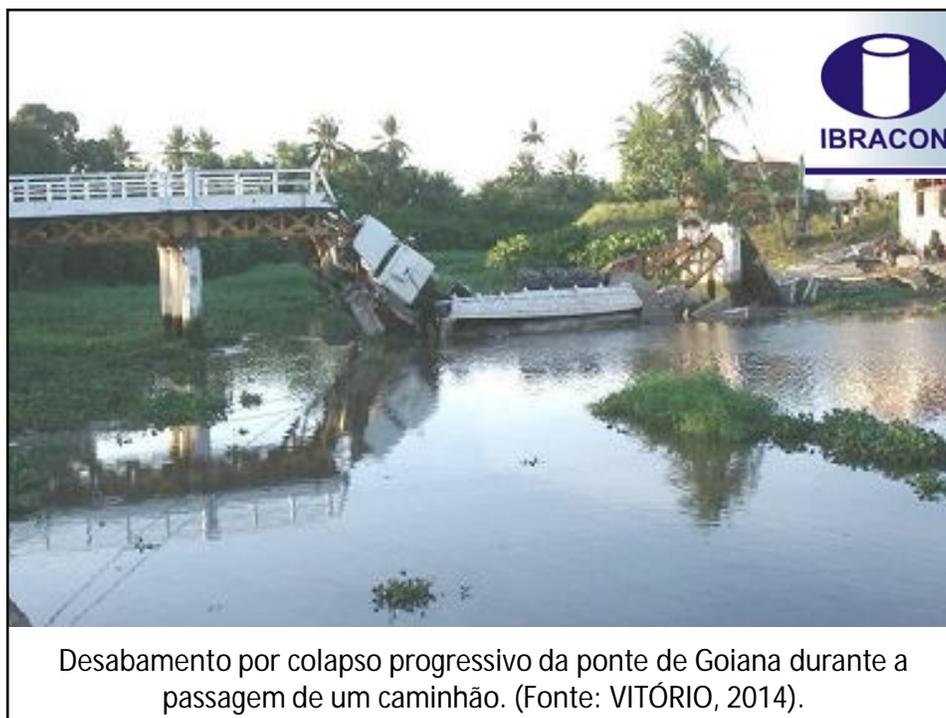
**Ponte em Goiana – PE**

Mesmo sem ter havido estudos sobre as causas do acidente, é possível concluir que o avançado estado de corrosão da estrutura metálica, em especial nas ligações dos nós da viga treliçada, foram determinantes para a ocorrência do colapso, que se iniciou nas proximidades de um determinado apoio no exato instante da passagem do caminhão, e transmitiu-se aos nós adjacentes que não suportaram o acréscimo dos esforços e romperam com o veículo ainda em cima da ponte.

As fotos mostram o colapso dos tramos metálicos do tabuleiro durante a passagem do veículo, que despencou no rio e a forma como ocorreu a ruptura das vigas treliçadas. Também é possível observar o avançado estado de corrosão das chapas e dos rebites nas ligações dos nós das treliças.

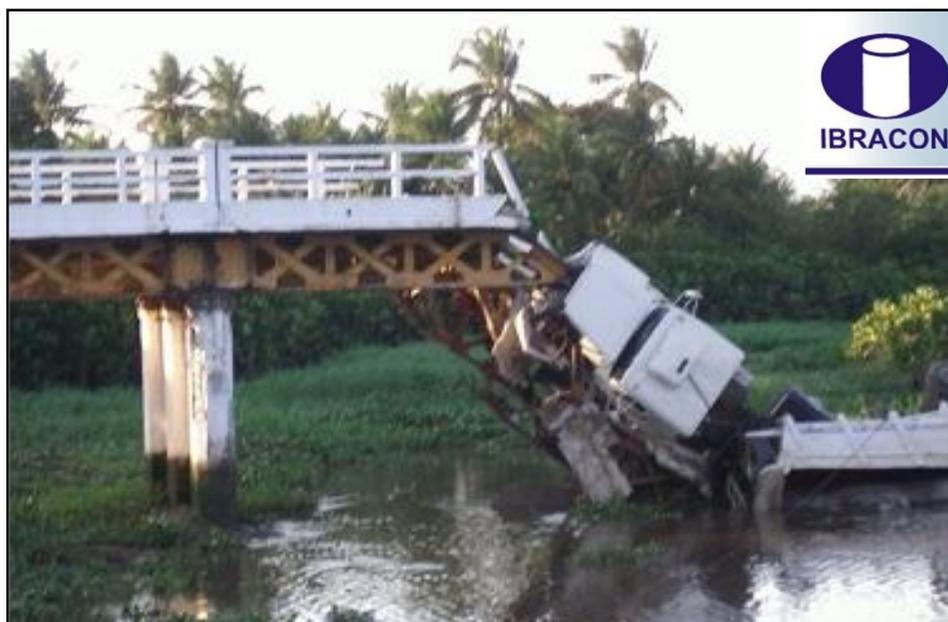
Detalhe da ruptura das longarinas treliçadas do tabuleiro.  
(Fonte: VITÓRIO, 2014).

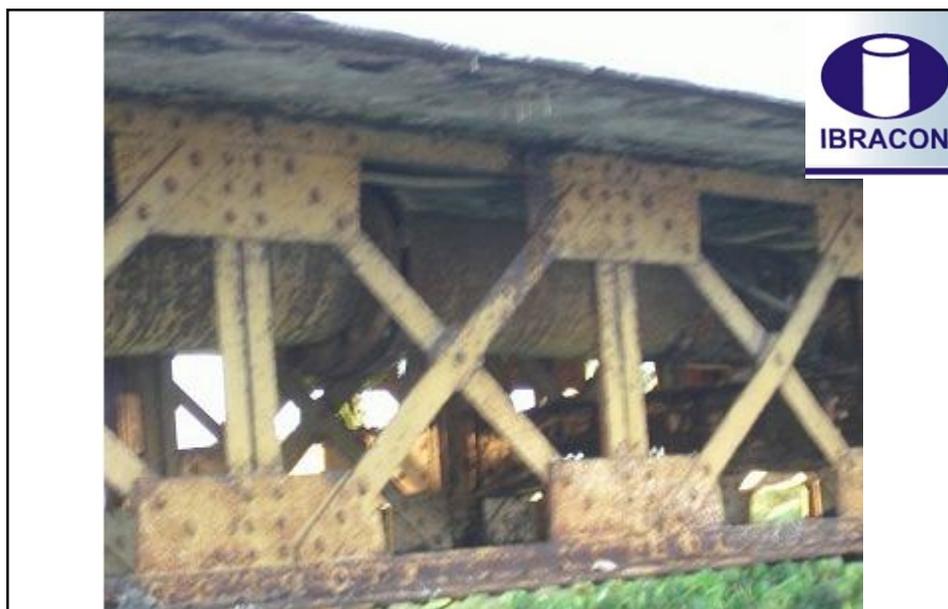
Detalhe do desgaste das ligações rebitadas e da tubulação de água no interior do tabuleiro.  
(Fonte: VITÓRIO, 2014).

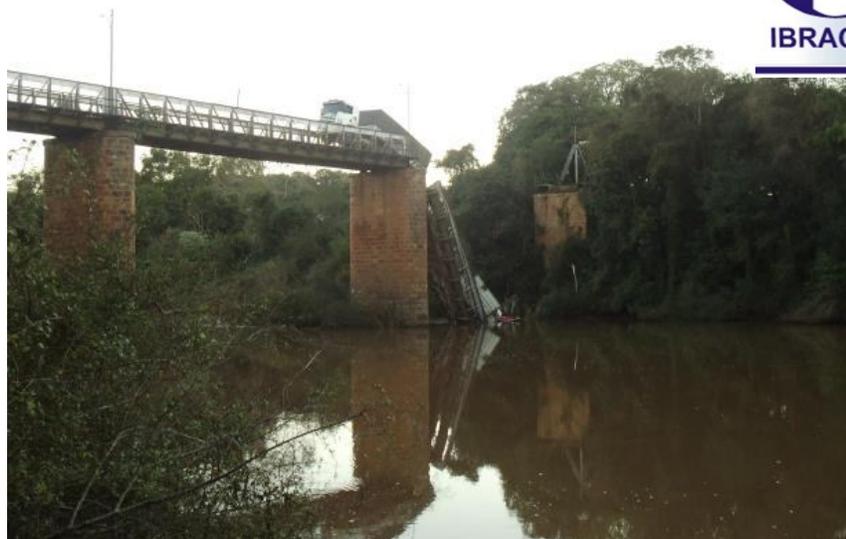
### Ponte sobre o rio Jaguari no Rio Grande do Sul

O acidente ocorreu em junho de 2015 no instante em que transitavam sobre a obra um caminhão e um veículo pequeno. A ponte tem tabuleiro em treliças metálicas e pista de rolamento na laje inferior. Embora não haja conhecimento de laudo técnico sobre as causas do acidente, é possível observar que ocorreu o colapso da treliça do primeiro tramo, com 30m de comprimento, sobre o qual transitam os dois veículos.

Sabe-se que o caminhão era uma carreta do tipo bitrem totalmente carregada, o que leva a crer que o tabuleiro metálico não tinha capacidade para suportar as cargas transmitidas pelo veículo, o que causou a ruptura de algumas ligações e, possivelmente, também a flambagem de barras por excesso de compressão e conseqüentemente, o colapso de todo o tramo.

Vista lateral da ponte após o colapso do vão metálico de 30m.

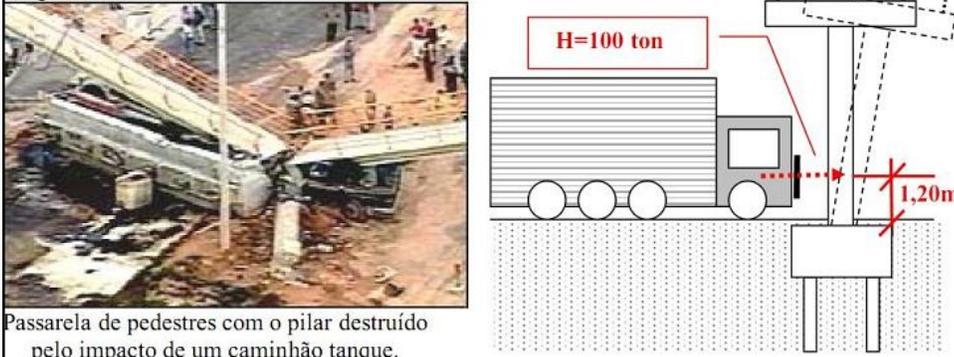
Passarela de pedestres com o pilar destruído pelo impacto de um caminhão tanque.
