**SEMINÁRIO SOBRE RISCOS E ACIDENTES  
ESTRUTURAIS EM OBRAS DE ENGENHARIA CIVIL**

**Recife, 12 de novembro de 2015**

**Casos de colapsos estruturais em pontes, viadutos e passarelas**

**Engenheiro José Afonso Pereira Vitório, D. Sc.**

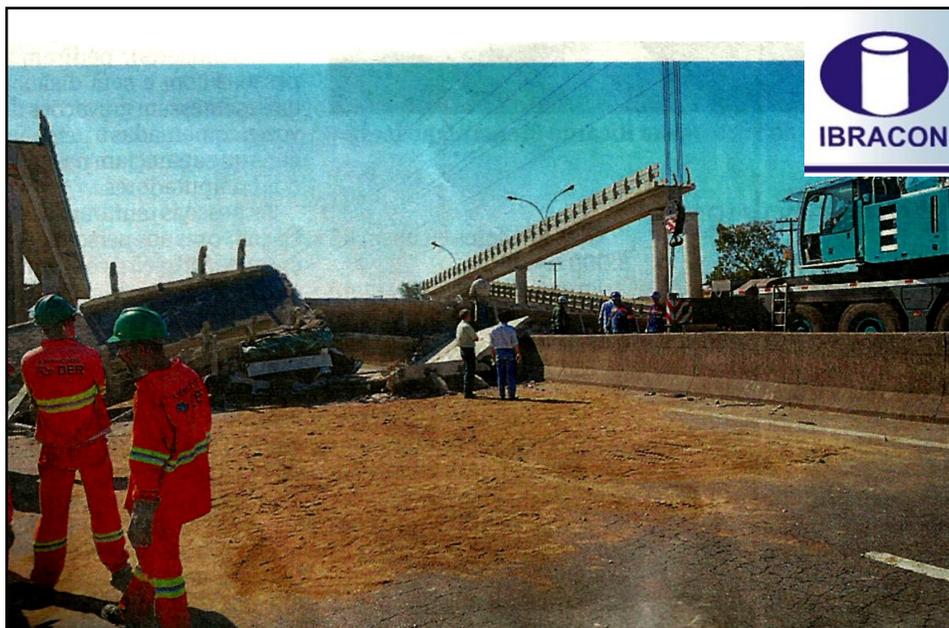
Desabamento de passarela causado por choque de caminhão – Rodovia Padre Manoel da Nóbrega – São Paulo. (Fonte: Folha SP,2011).

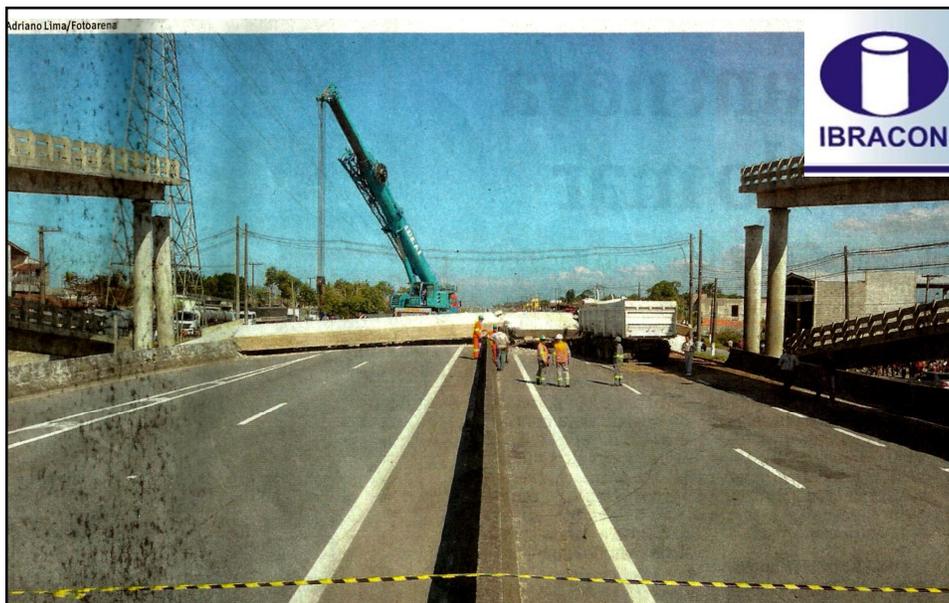
Desabamento de passarela causado por choque de caminhão – Rodovia Padre Manoel da Nóbrega – São Paulo em agosto/2011. (Fonte: Folha SP,2011).

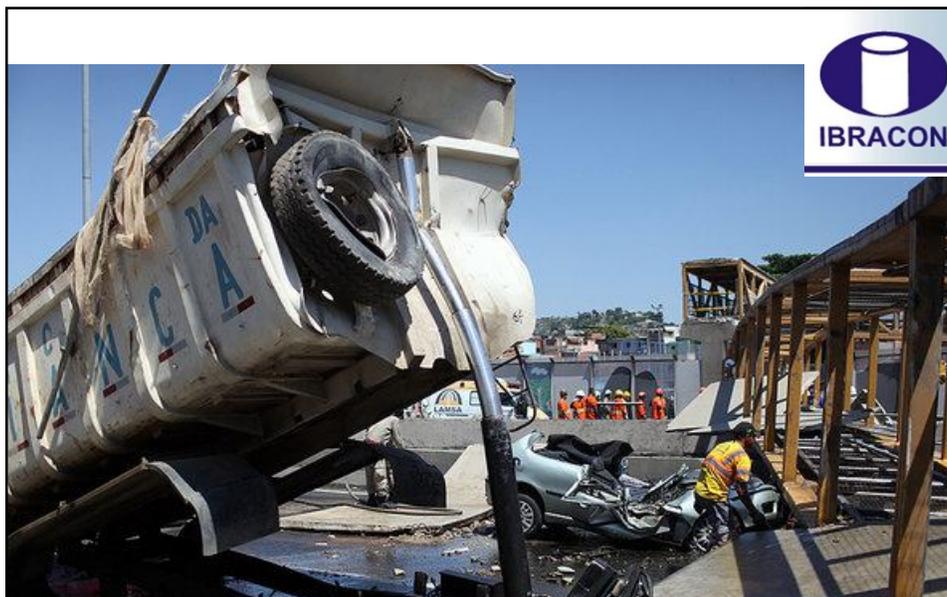
Caminhão com a caçamba levantada que causou grave acidente estrutural na Passarela da Linha Amarela no Rio de Janeiro em jan/2014. (Fonte: Veja.com,2014).

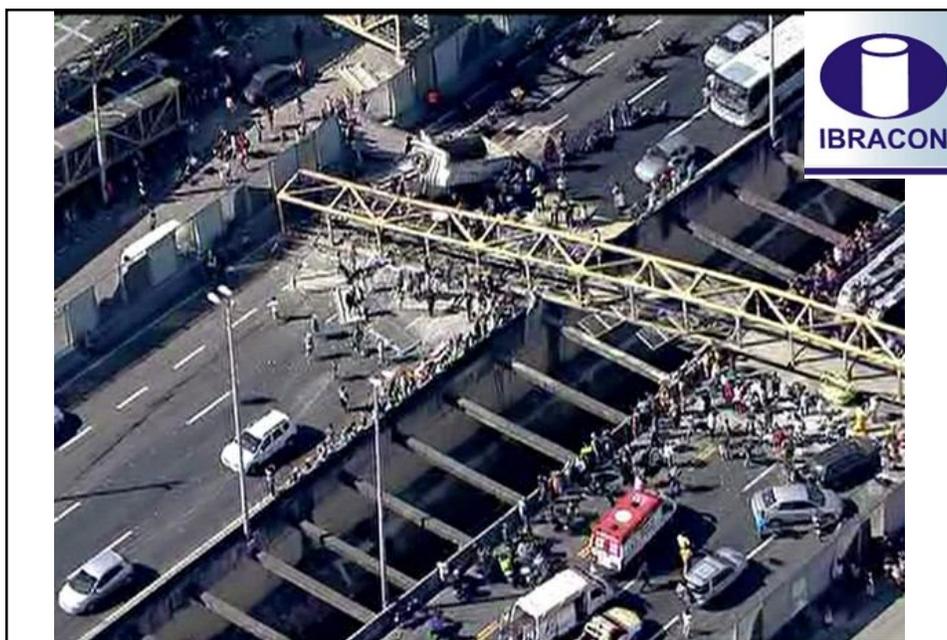
Vista aérea do acidente na Passarela da Linha Amarela. (Fonte: Veja.com,2014).

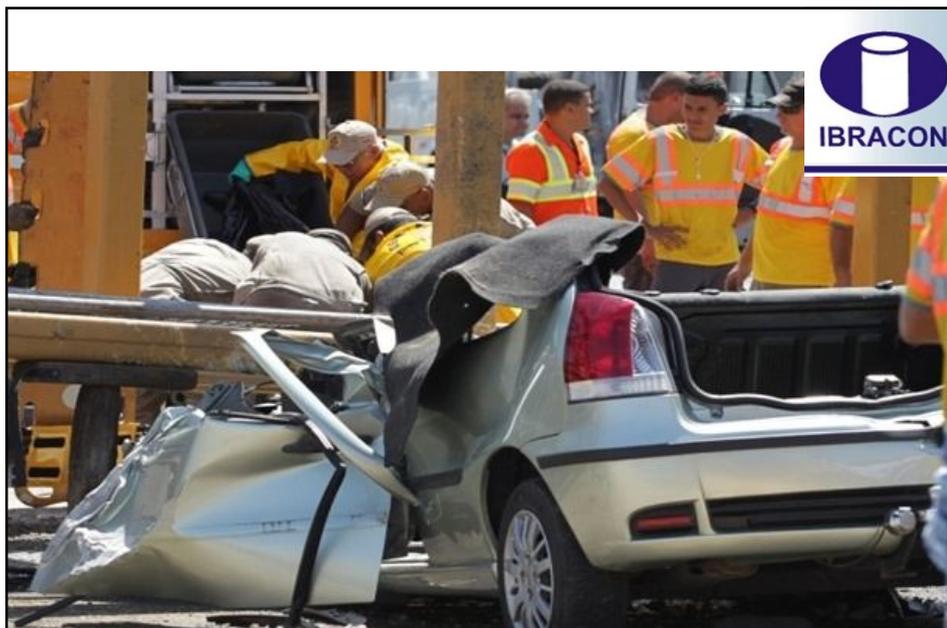
Carro esmagado pelo desabamento da Passarela da Linha Amarela.  
(Fonte: Veja.com,2014).

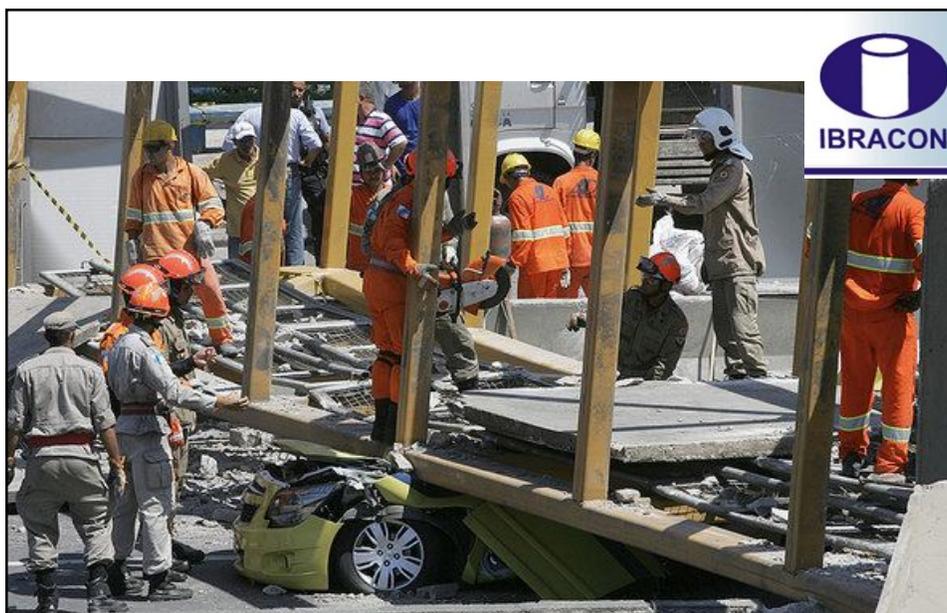
Outro veículo esmagado pelo desabamento da Passarela da Linha Amarela.  
(Fonte: Internet).
