IX CONGRESSO BRASILEIRO DE PONTES E ESTRUTURAS
18 a 20 de maio, 2016 - Everest Rio Hotel

Danos e Acidentes Estruturais Causados pela Erosão e pelas Cheias nas Fundações e nos Aterros de Acesso de Pontes Rodoviárias

José Afonso Pereira Vitório¹

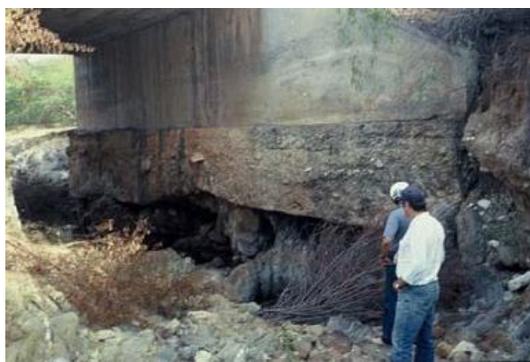
Esse caso refere-se a uma ponte que quase sofreu colapso estrutural por causa de uma grande erosão do solo pedregulhoso sob a fundação de um dos encontros, conforme mostra a figura 6. Por se tratar de uma rodovia do interior com pouco fluxo de veículos, o problema permaneceu despercebido durante anos até ser descoberto e ser solucionado com a realização de estudos geotécnicos e hidrológicos que determinaram o reforço da fundação do encontro, a regularização do leito do rio e o restabelecimento da seção de vazão sob a ponte.

Figura 6 – Grande erosão na fundação do encontro. (Fonte: VITÓRIO, 2007).

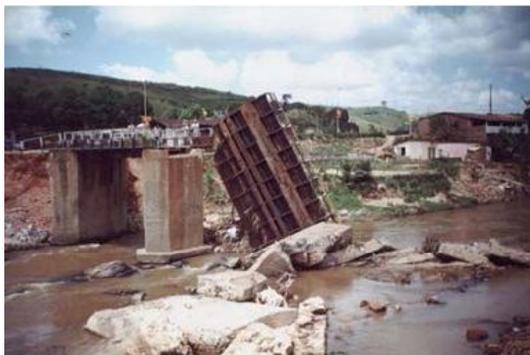
Essa ponte, cujo sistema estrutural era constituído por tabuleiro metálico com vãos isostáticos apoiados sobre pilares-parede de concreto, tinha fundações superficiais e 30 anos de construída quando sofreu a ação de uma grande cheia. A pressão dinâmica causada pela força de arrasto provocou esforços de grande magnitude nos pilares e o solapamento das sapatas, causando o colapso da obra que foi demolida e substituída pelo fato de não ter mais condições de ser recuperada e reforçada. Um fator que contribuiu de forma determinante para o grande poder de devastação da cheia sobre a estrutura da ponte foi o estrangulamento da seção de vazão pela grande quantidade de pilares no leito do rio. Na figura 7 está ilustrado o que restou da ponte após o colapso.

Figura 7 – O que restou da ponte após a ruptura estrutural. (Fonte: VITÓRIO, 2007).

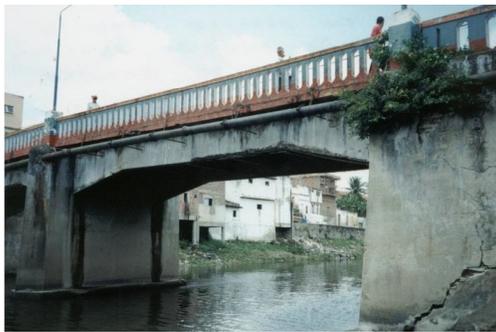
Esse acidente estrutural era bem previsível pelo fato de a ponte com 30m de comprimento, dividido em dois vãos de 15m, já apresentar sinais evidentes de deslocamentos causados por recalque em um dos encontros. Durante a ocorrência de uma cheia em 2000 a obra, na ocasião com 60 anos de construída, entrou em colapso pelo solapamento das fundações do encontro avariado, causando grandes transtornos ao tráfego por se tratar de um dos principais acessos ao centro da cidade. A figura 8 mostra a ponte em péssimo estado de conservação e com grandes danos em um dos encontros. Na figura 9 a ponte já sofreu colapso estrutural no vão apoiado no encontro danificado, cuja fundação solapou durante a cheia. As condições da ponte após o colapso não permitiram a sua recuperação e por isso foi substituída por uma obra nova.

Figura 8 – Situação geral da ponte com grandes danos em um dos encontros.
(Fonte: VITÓRIO, 2007).

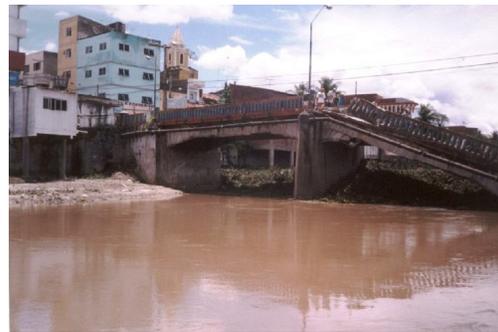
Figura 9 – Desabamento do vão apoiado no encontro danificado.
(Fonte: VITÓRIO, 2007).

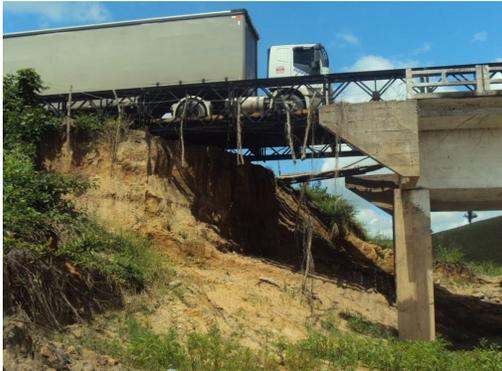
Trata-se de uma ponte sem encontros que teve os dois aterros de acesso completamente destruídos durante uma cheia do rio Una que atingiu os taludes, totalmente desprovidos de proteção e de drenagem. A ruptura dos aterros causou a interdição do tráfego, que só foi restabelecido após a colocação de pontes provisórias pelo exército, como mostram as figuras 10 e 11. Posteriormente, os aterros foram reconstruídos de acordo com os procedimentos técnicos adequados para obras de terra mas a ponte continuou vulnerável pelo fato de o projeto original ter sido concebido com o uso de uma tipologia inadequada, no que se refere à proteção das extremidades.

Figura 10 – Aterro destruído e ponte provisória em um lado da ponte.
(Fonte: VITÓRIO, 2015).

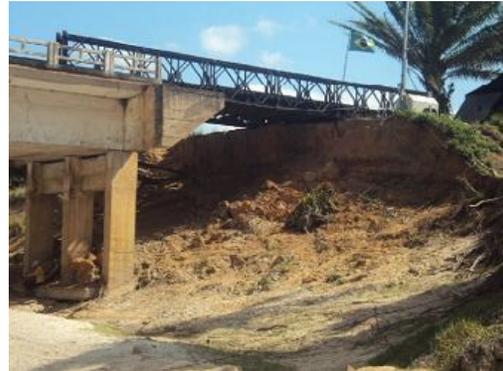
Figura 11 – Aterro destruído e ponte provisória no outro lado da ponte.
Fonte: VITÓRIO, 2015).

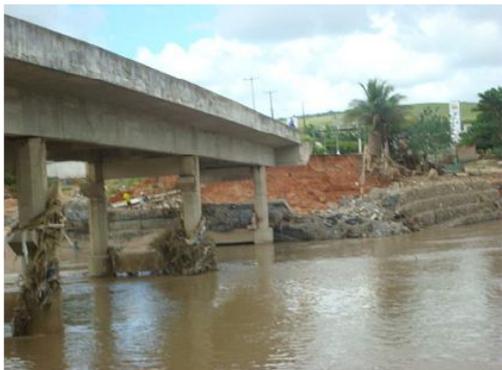
Uma análise do acidente indicou que o comprimento da ponte era insuficiente e que havia estrangulamento da calha do rio, pois os aterros, protegidos por gabiões, ocupavam 45m dentro do canal, de modo que a ponte deveria ter sido construída com um comprimento mínimo de 135m. Outro fator que contribuiu para o aumento da intensidade da pressão dinâmica da água foi a grande quantidade de pilares obstruindo a seção de vazão da ponte.

Figura 12 – Destruição dos aterros e retenção de material sólido nos pilares.
(Fonte: VITÓRIO, 2015).

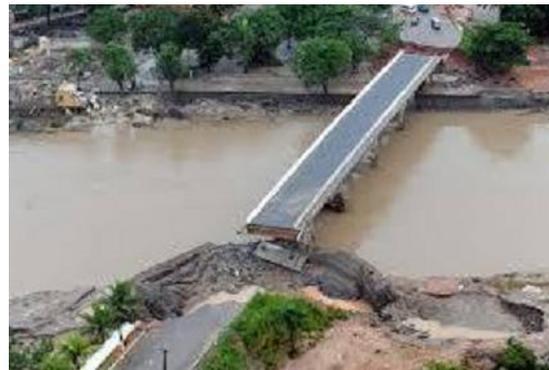
Figura 13 – Vista aérea do acidente.
(Fonte: G1, 2010).

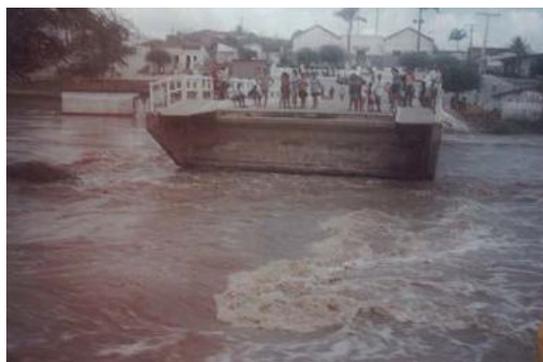
Essa ponte com extremidades em balanços teve os dois aterros destruídos durante uma cheia do Rio Ipojuca, interrompendo totalmente o acesso à cidade. O acidente mostrou que a obra tinha comprimento insuficiente e foi projetada com os aterros dentro da calha do rio. Também ficou evidente a grande vulnerabilidade das pontes com extremidades em balanços, conforme a figura 14, a qual mostra o avanço da correnteza pelas cabeceiras.

**Figura 14 – Destruição total dos aterros de acesso durante uma cheia.
(Fonte: VITÓRIO, 2007).**
