## **Estudo sobre a vida útil residual de duas passarelas de pedestres localizadas na rodovia BR-101/PE**

Study on the residual service life of two pedestrian walkways located in BR-101 / PE

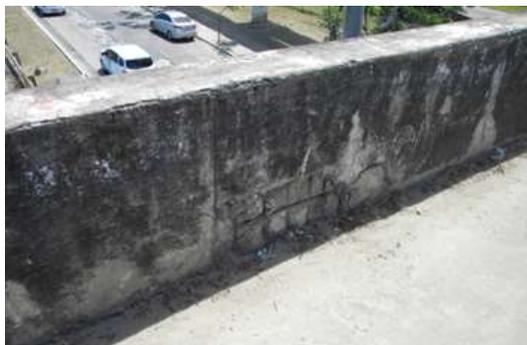
**Figura 5.** Face lateral da viga invertida exibindo um trecho contendo deterioração do concreto e exposição de armaduras em elevado grau de corrosão.

As Figuras 5 e 6 exibem a viga invertida, que funciona como guarda-corpo para passarela estudada, e a parte inferior de um dos pilares da estrutura apresentando degradação do concreto e elevado grau de corrosão de armaduras, evidenciando ainda uma acentuada redução de seção e ruptura das armaduras de flexão e de cisalhamento do pilar.

Além da deterioração identificada na extensão da viga invertida (Figura 5), também foram verificadas armaduras totalmente expostas nas extremidades das vigas da passarela (Figura 7). Há ainda degradação do concreto com exposição de armaduras na face inferior das vigas de tabuleiro conforme ilustrado na Figura 8.

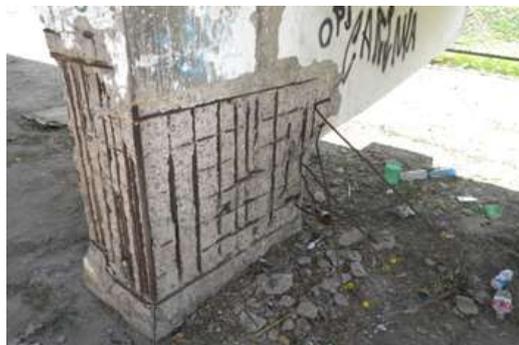
**Figura 6.** Degradação do concreto dos pilares com elevada exposição e corrosão de armaduras. Verificam-se perdas de seção e ruptura dos ferros de flexão e cisalhamento em um trecho do pilar.

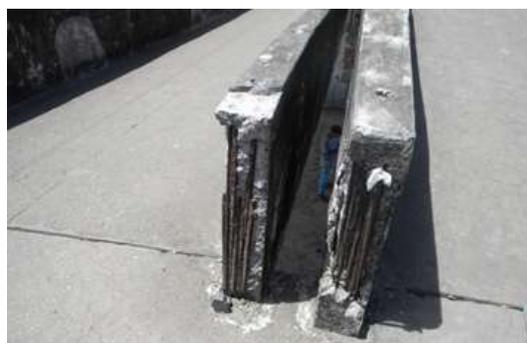
**Figura 7.** Extremidades das vigas da passarela apresentando armaduras totalmente expostas.

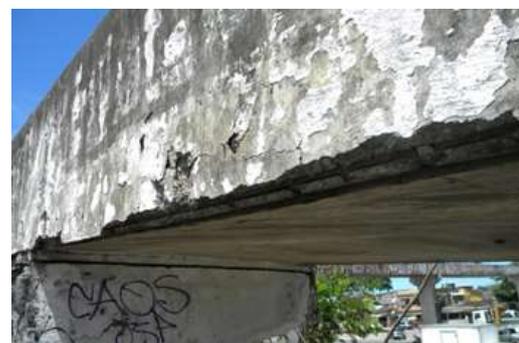
**Figura 8.** Deterioração do concreto com exposição de armaduras na face inferior das vigas do tabuleiro.

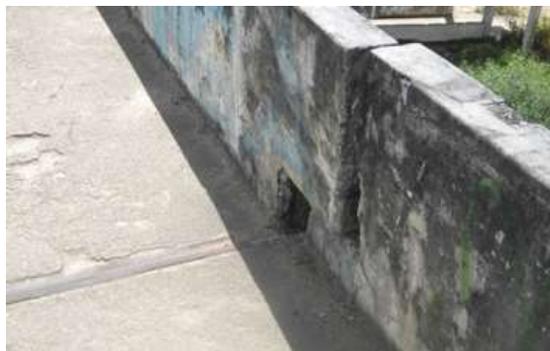
**Figura 9.** Detalhe da região do dente Gerber apresentando deslocamento lateral entre as estruturas do tabuleiro.

A Figura 9 destaca a região de dente Gerber na qual houve um deslocamento lateral entre as estruturas do tabuleiro provavelmente ocasionado pelo impacto de veículo que transita pela rodovia. Observaram-se na ligação da laje do passeio com o pilar danos no concreto e perda de seção de armaduras transversais decorrentes da deficiência do sistema de drenagem do tabuleiro (Figura 10).

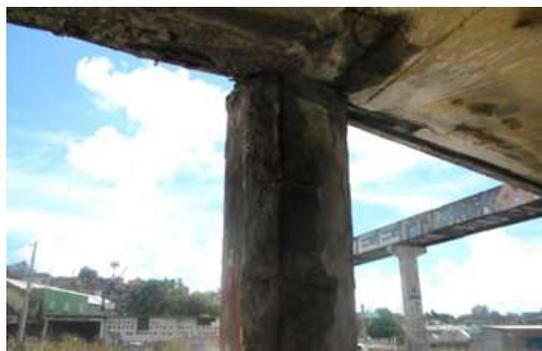
**Figura 10.** Ligação da laje do passeio com o pilar apresentando danos no concreto e perda de seção de armaduras transversais.

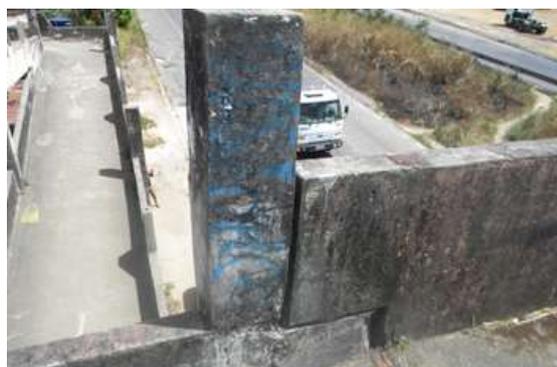
**Figura 11.** Detalhe da junta sobre dente Gerber com abertura excessiva na região do apoio, onde o concreto encontra-se deteriorado.

Verificou-se também abertura excessiva na região de um dos apoios, onde o concreto se encontra deteriorado (Figura 11). Foram constatadas manchas de umidade e eflorescências na face inferior do tabuleiro decorrentes da deficiência do sistema de drenagem do tabuleiro (Figura 12).

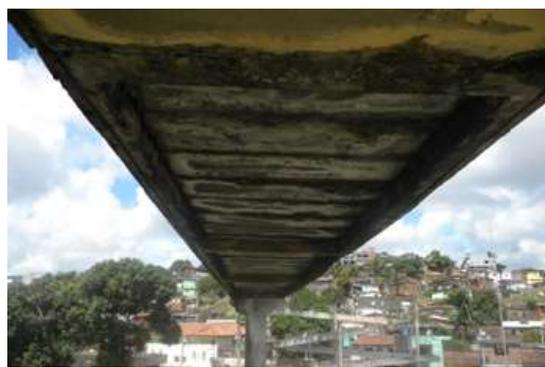
**Figura 12.** Manchas de umidade e eflorescências na face inferior do tabuleiro oriundas da deficiência do sistema de drenagem do tabuleiro.
