VII ENAENCO
Encontro Nacional das Empresas de Arquitetura
e Engenharia Consultiva

TEMA: A IMPORTÂNCIA DA MANUTENÇÃO PARA A
SUSTENTABILIDADE DO AMBIENTE CONSTRUÍDO.

TÍTULO: MANUTENÇÃO E GESTÃO
DE OBRAS DE ARTE ESPECIAIS

AUTOR: Engenheiro Afonso Vitório

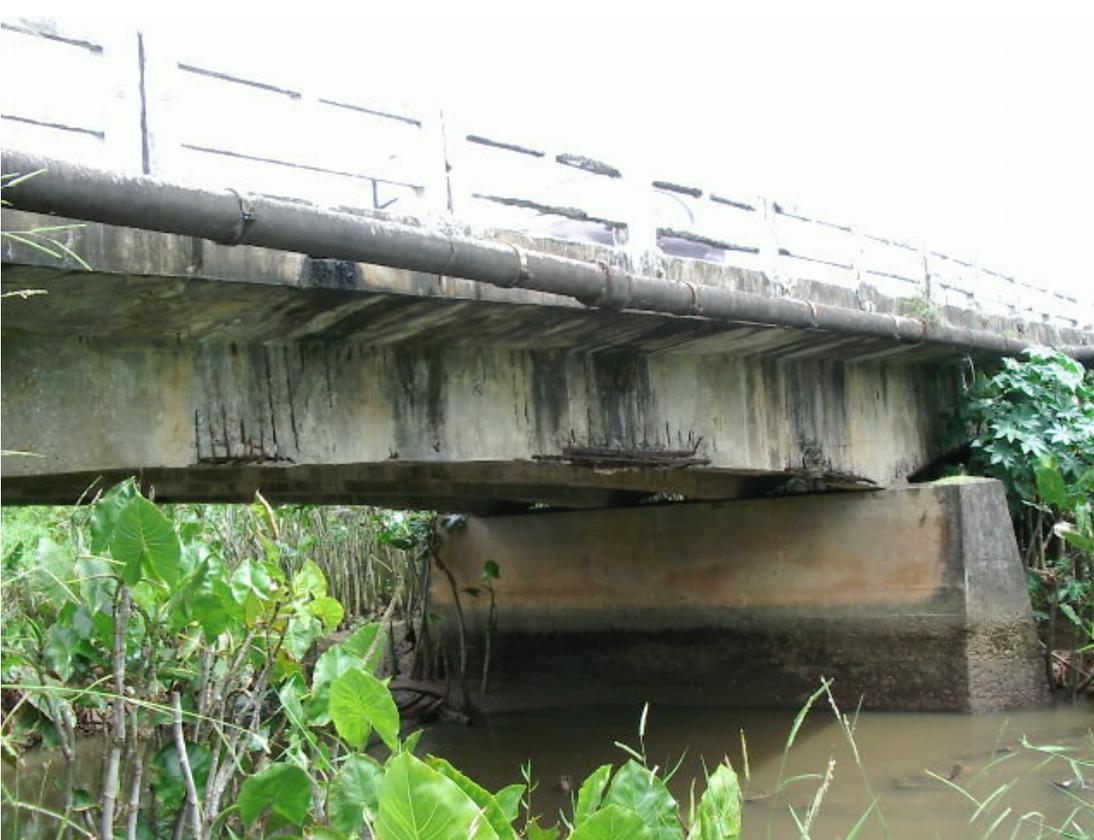
Foto 01 – Acentuado desgaste do concreto do tabuleiro com exposição e oxidação das armaduras das vigas principais. O pilar-parede apresenta sinais de lixiviação do concreto.

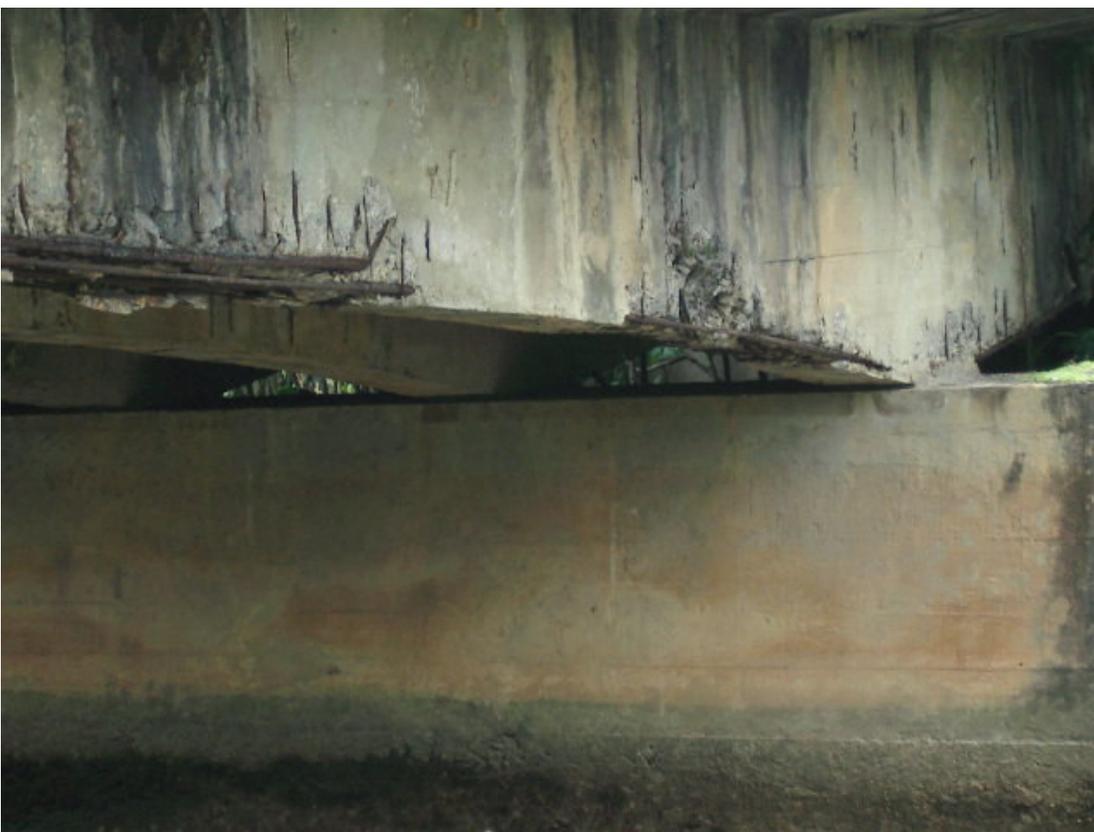
Foto 02 – Detalhe da oxidação das armaduras longitudinais das vigas e destruição das armaduras transversais.

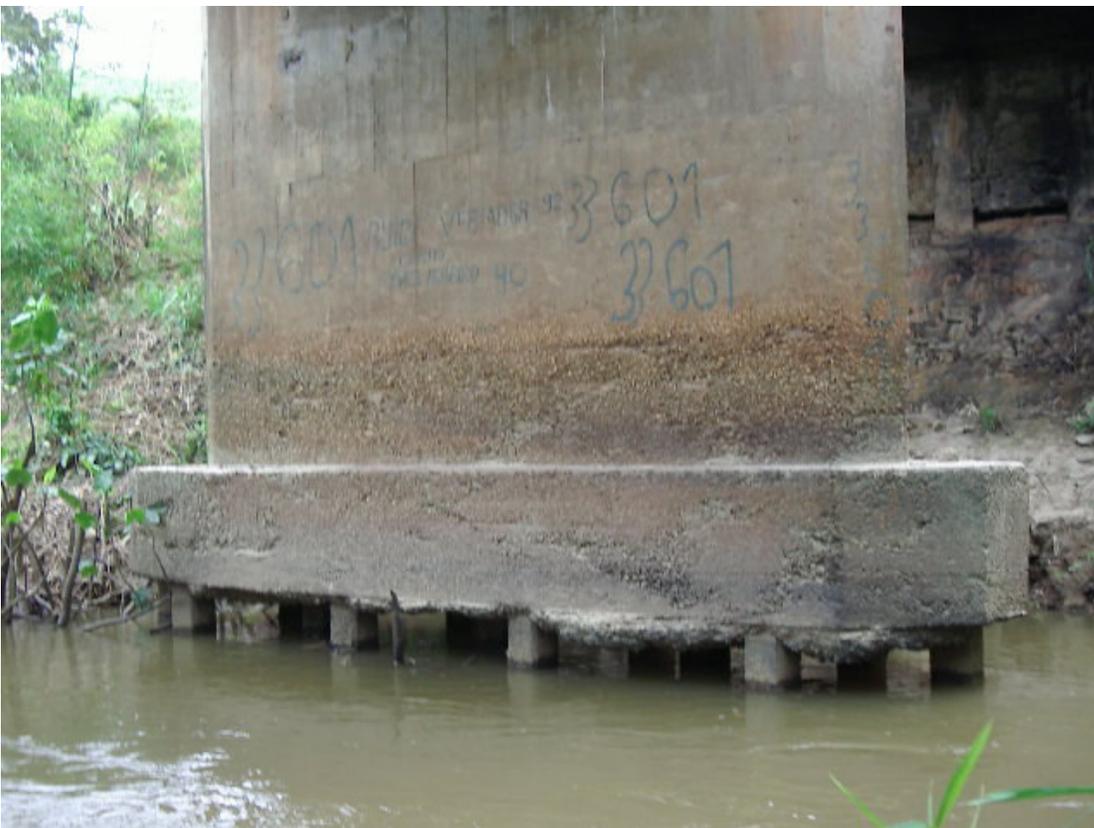
Foto 03 – Exposição das estacas de fundação e lixiviação do concreto do pilar e do bloco.

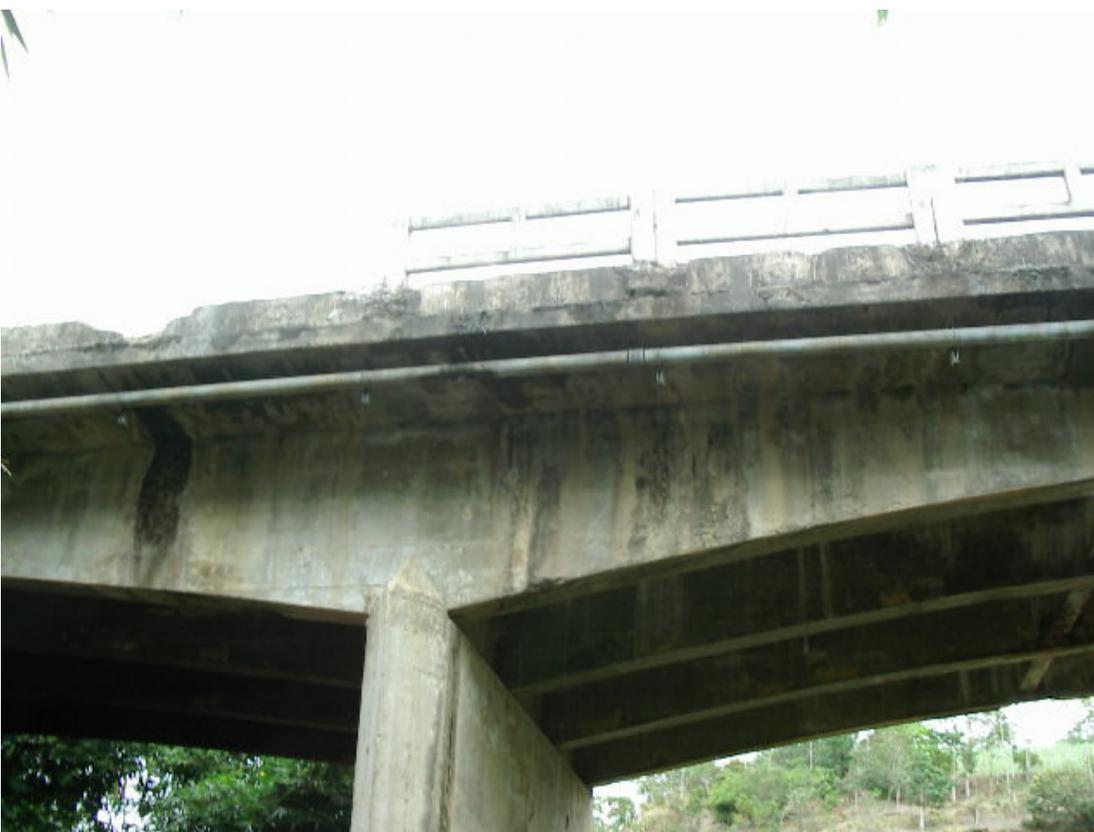
Foto 04 – Ação da umidade no concreto do tabuleiro e destruição de trecho do guarda-corpo.

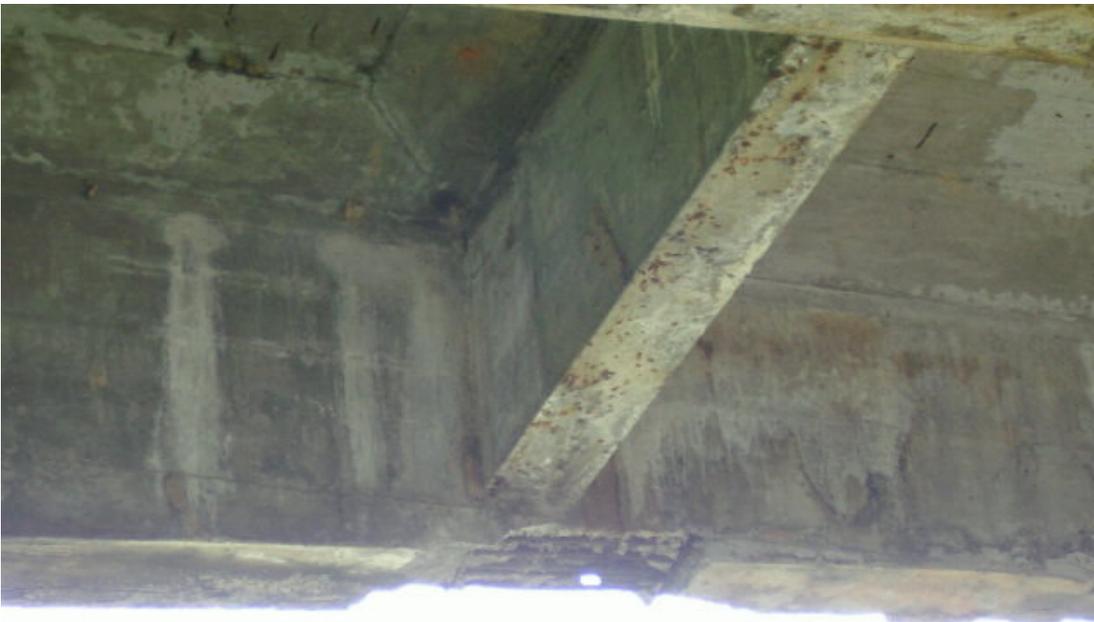
Foto 05 – Oxidação da armadura longitudinal no meio do vão da viga principal, com perda da aderência e destruição dos estribos.

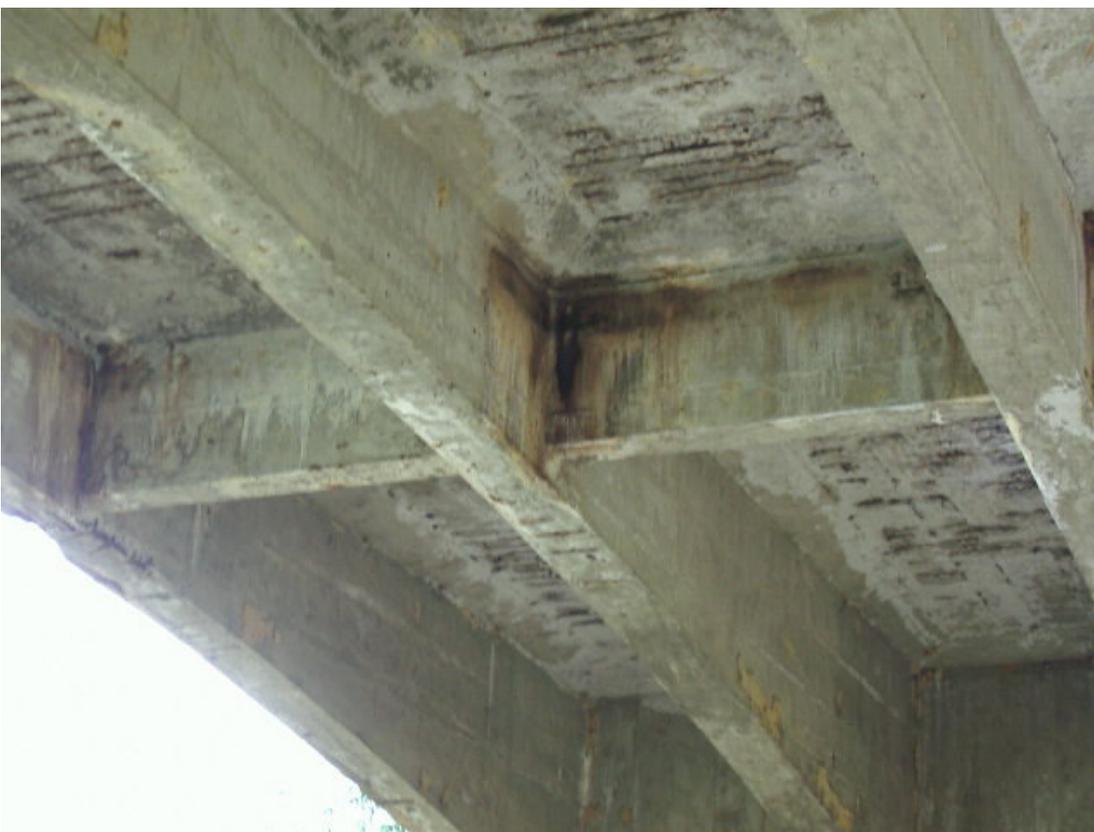
Foto 06 – Vista inferior do tabuleiro. Observa-se a degradação do concreto das vigas, lajes e transversinas e a exposição das armaduras oxidadas.

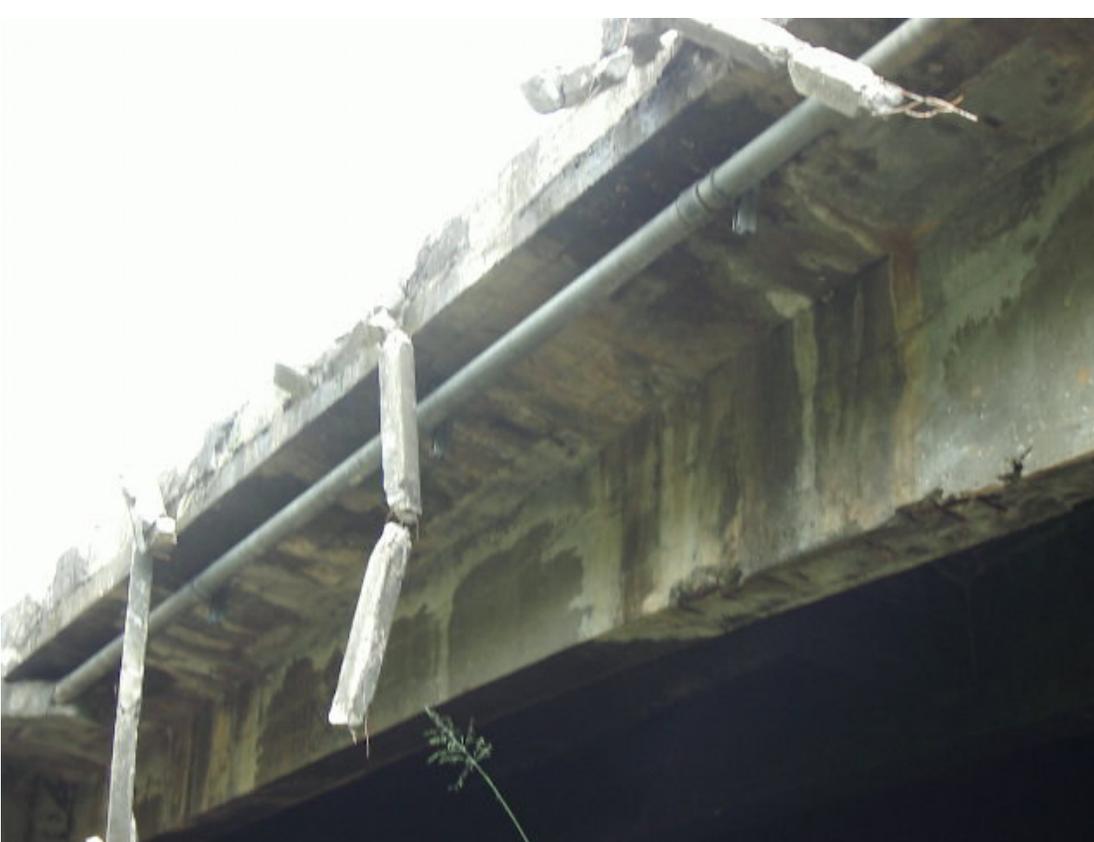
Foto 07 – Guarda corpo destruído e sem reposição ao longo do tempo.

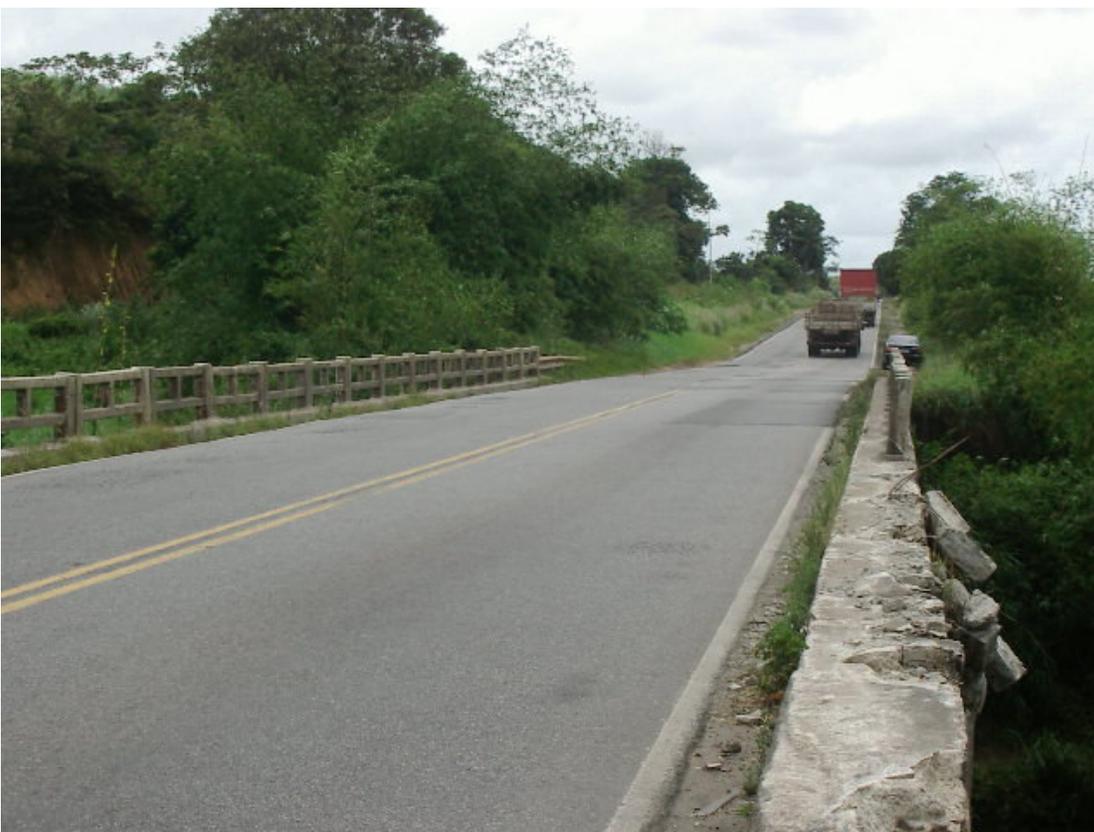
Foto 08 – Vista geral da ponte, submetida ao tráfego pesado e sem oferecer condições de segurança aos usuários.

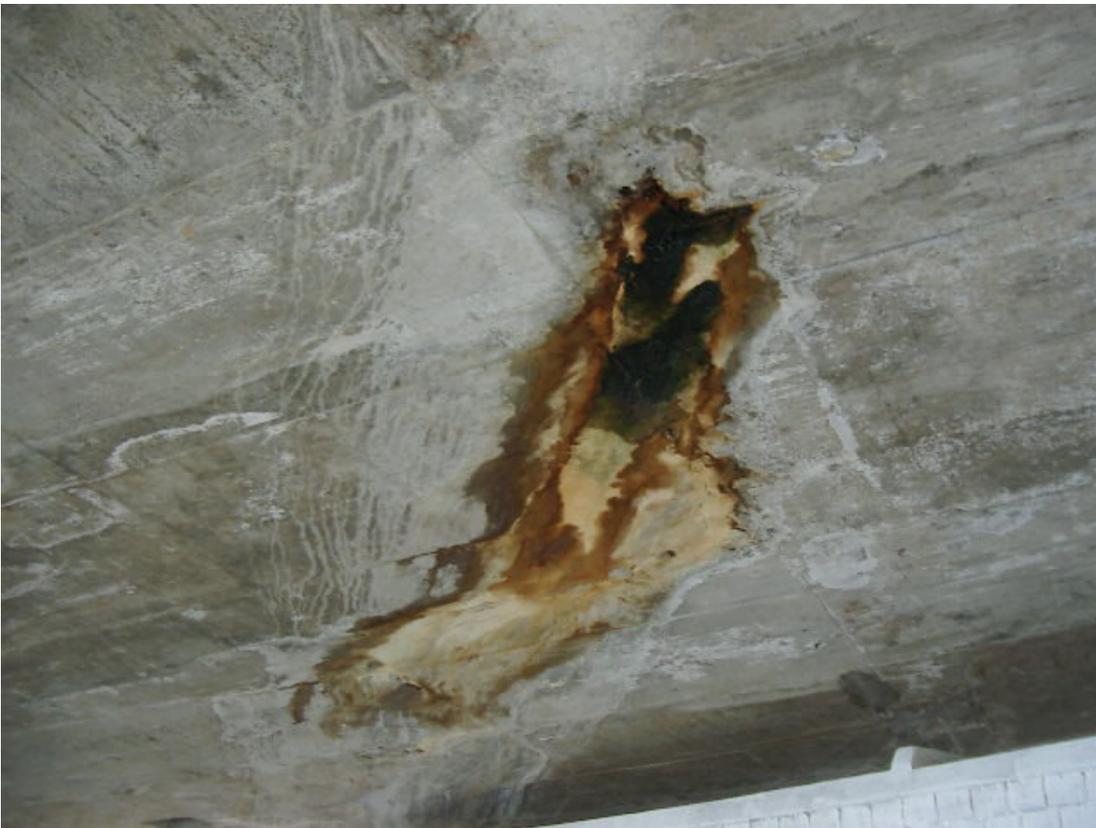
Foto 09 – Eflorescência na face inferior de laje inferior de viaduto, causada pelo acúmulo de água no interior do caixão celular.

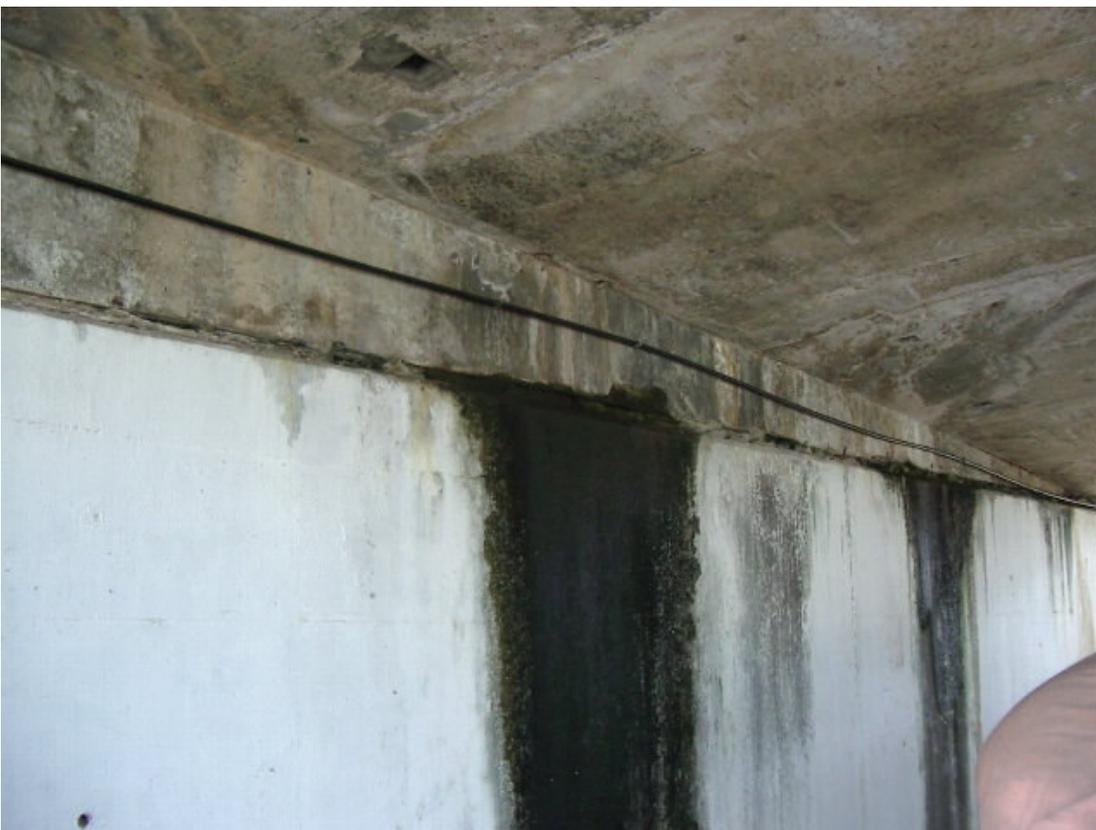
Foto 10 – Deterioração no apoio de viaduto, provocado pela ação da umidade proveniente de infiltração na junta.

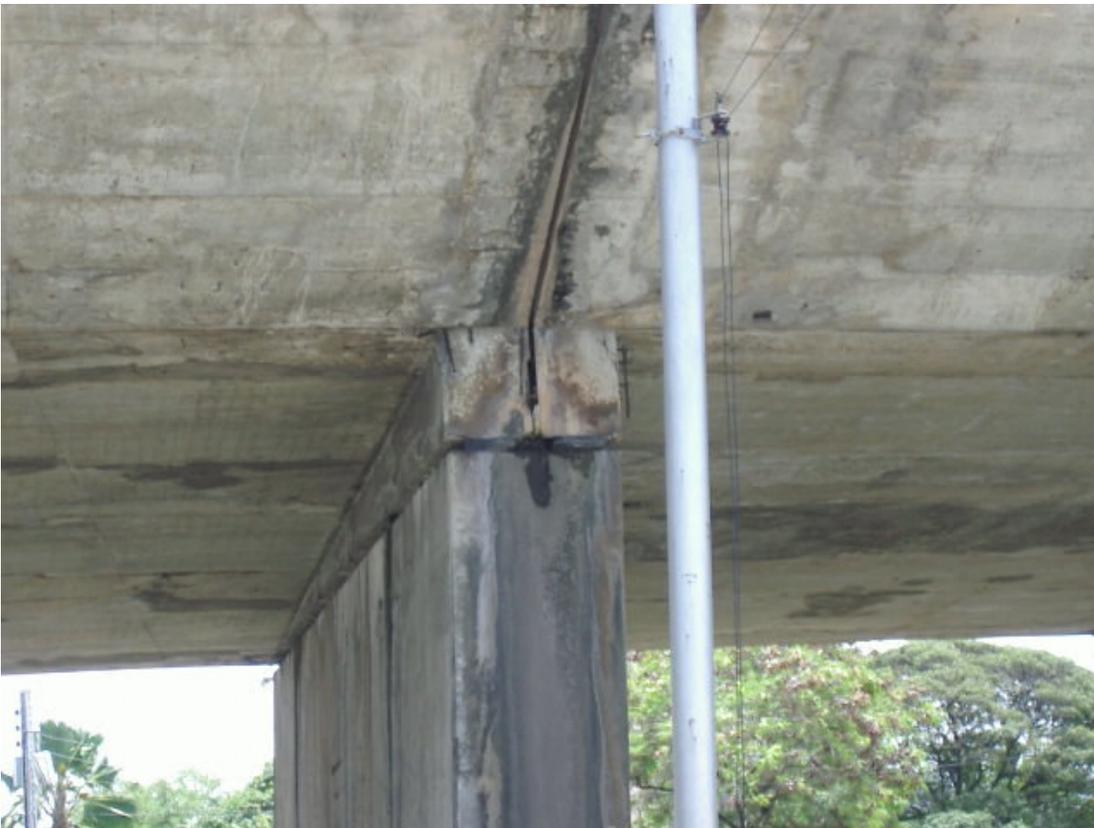
Foto 11 – Detalhe de junta em pilar intermediário do viaduto, com constante infiltração sobre os aparelhos de apoio.

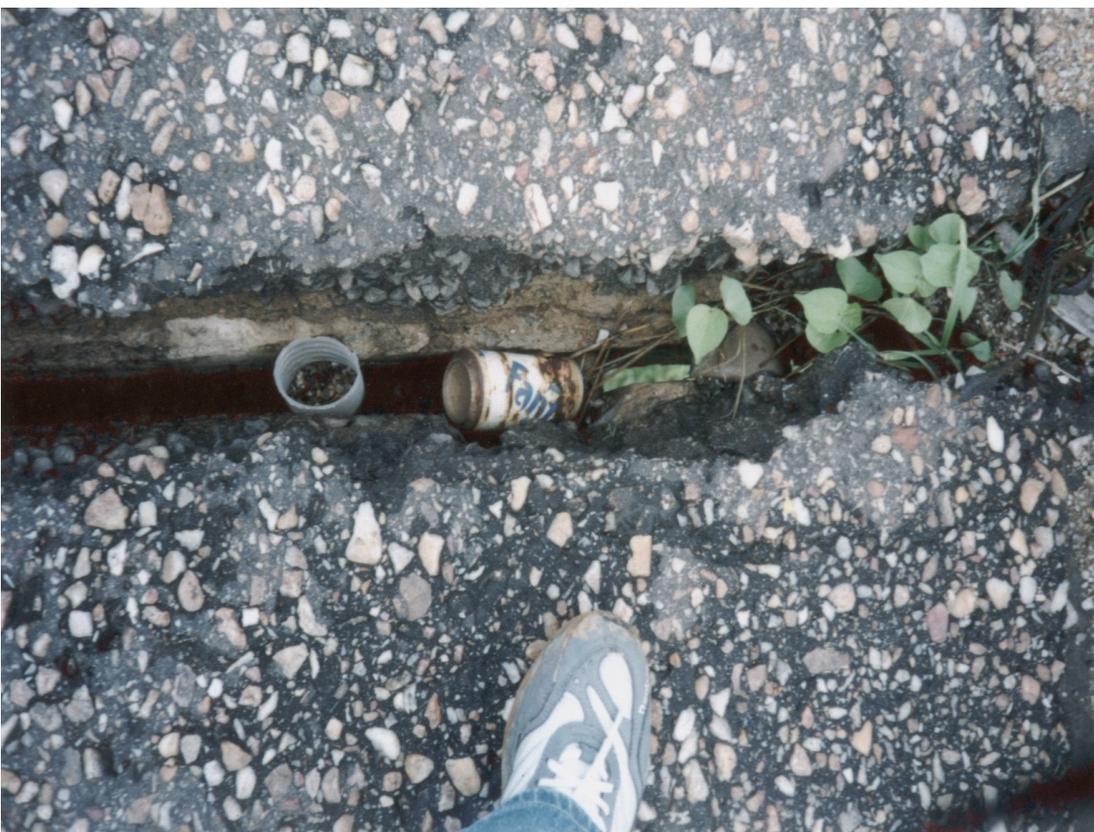
Foto 12 – Junta de dilatação com abertura exagerada e total falta de manutenção. Observar também o desgaste do pavimento asfáltico.

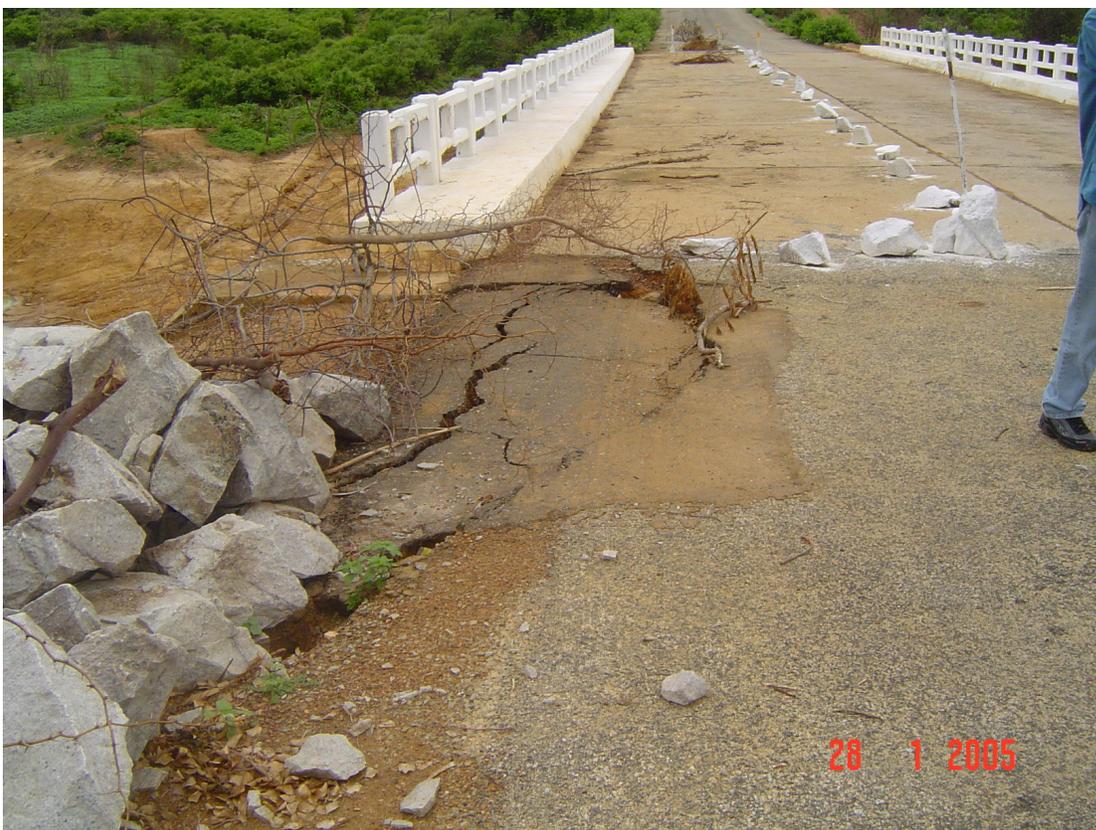
Foto 13 – Ruptura de aterro em um dos acessos da ponte, agravada pela ausência da laje de transição.

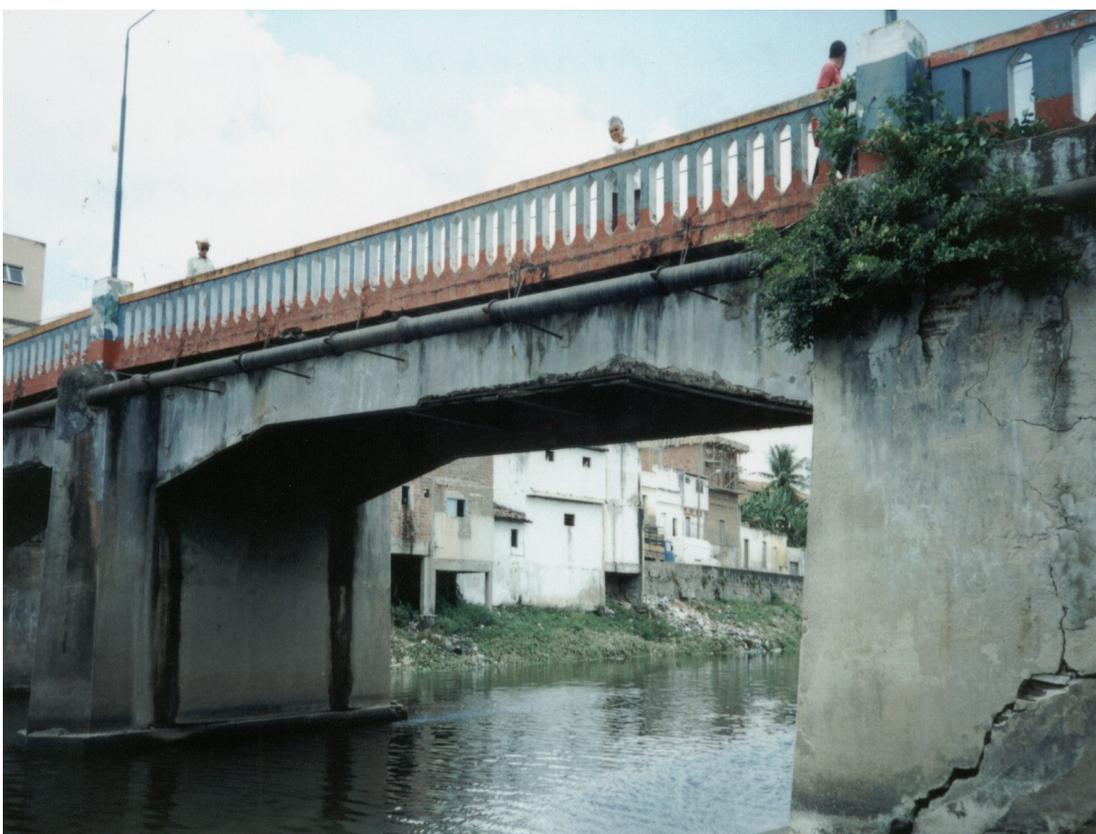
Foto 14 – Ponte construída na década de 40, em estado de pré-ruptura. A obra desabou por ocasião de uma cheia em 2004.

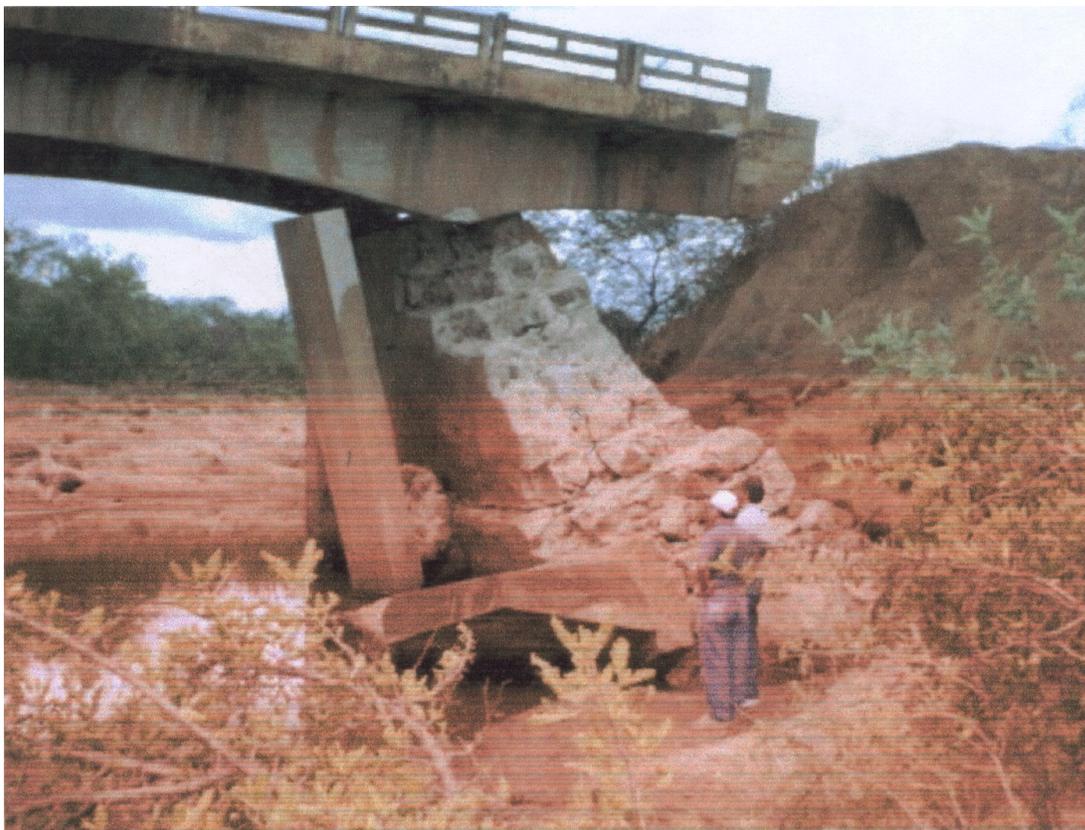
Foto 15 – Ruptura de uma ponte antiga, causada pelo tombamento do muro de arrimo de uma das cabeceiras sobre os pilares.

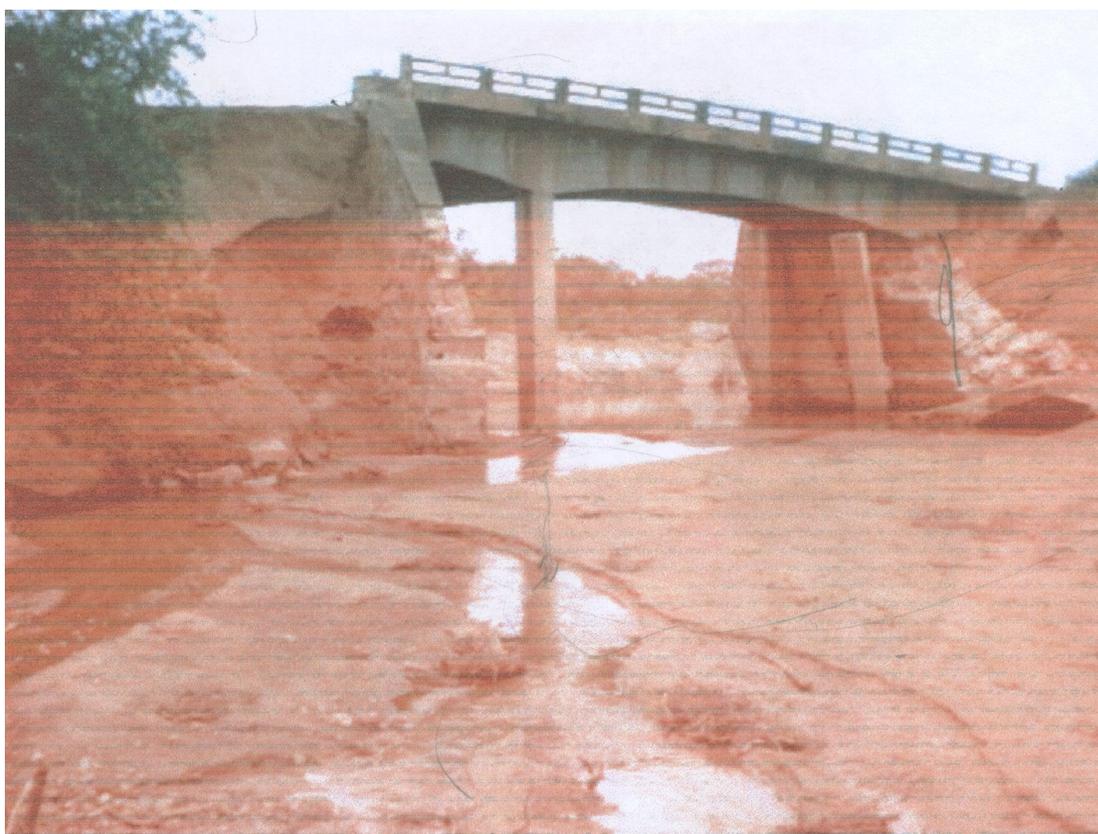
Foto 16 – Detalhe da mudança do leito do rio ao longo dos anos, gerando uma descondição não prevista no projeto, que acelerou a erosão dos aterros e a ruptura da estrutura.

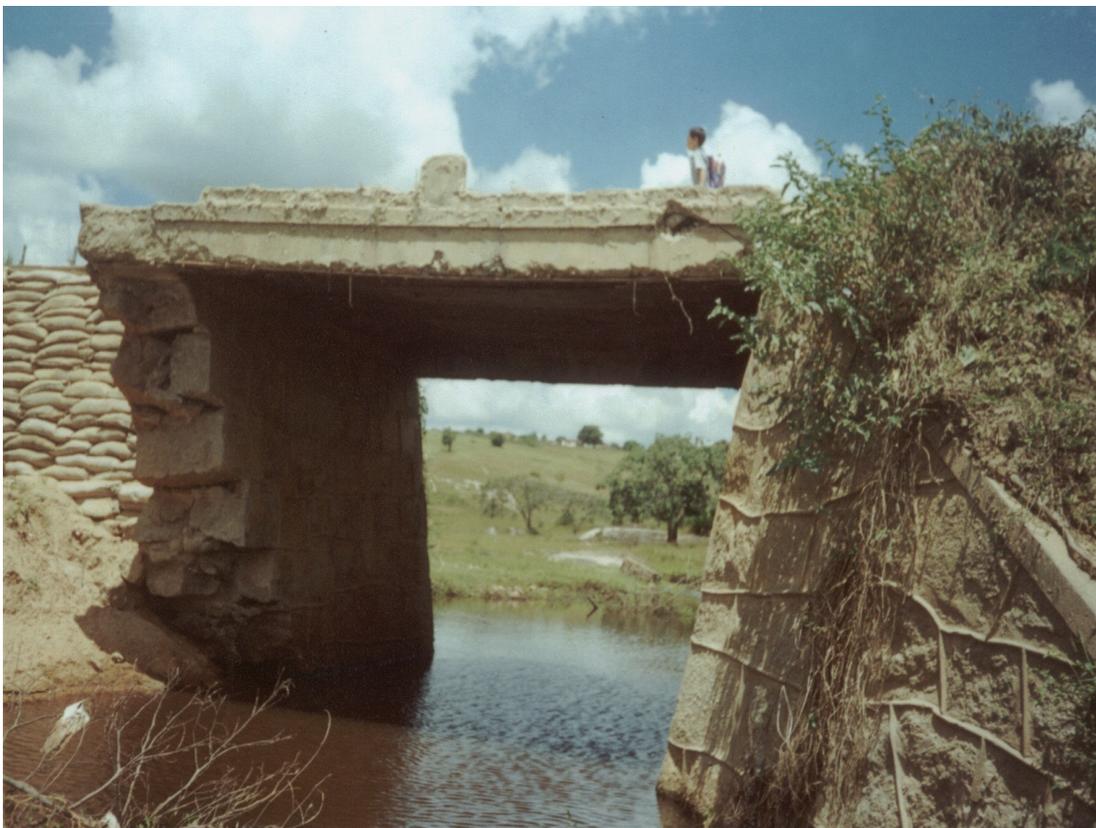
Foto 17 – Pontilhão na zona rural sem apresentar as mínimas condições de segurança para os usuários.

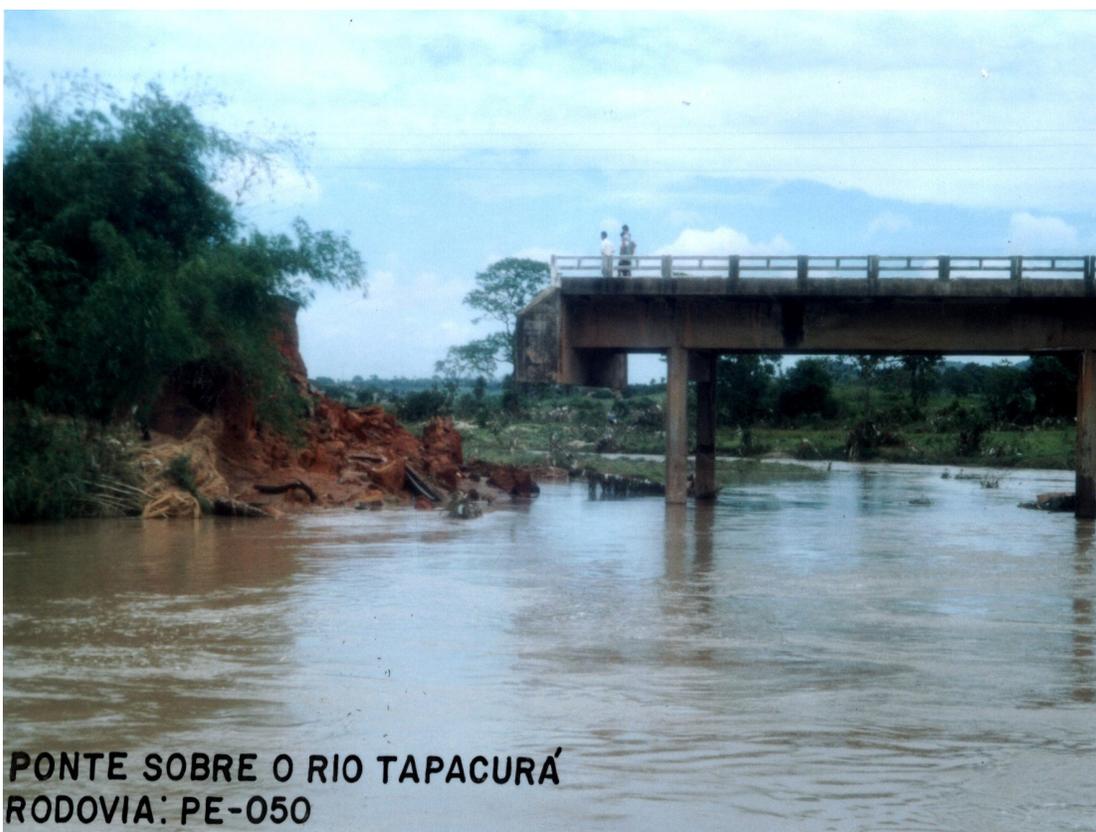
RODOVIA: PE-050
PONTE SOBRE O RIO TAPACURÁ

Foto 18 – Destruição de aterro em uma das cabeceiras, devido a cheia no rio.

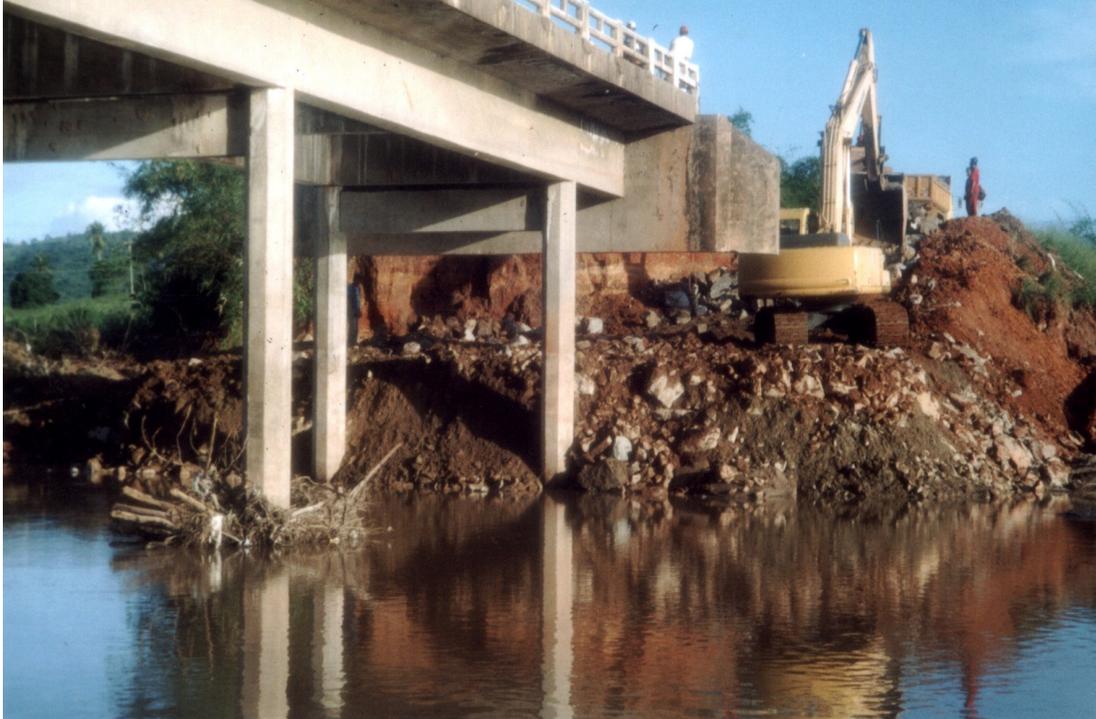
Foto 19 – Detalhe do aterro destruído e sua reconstrução.

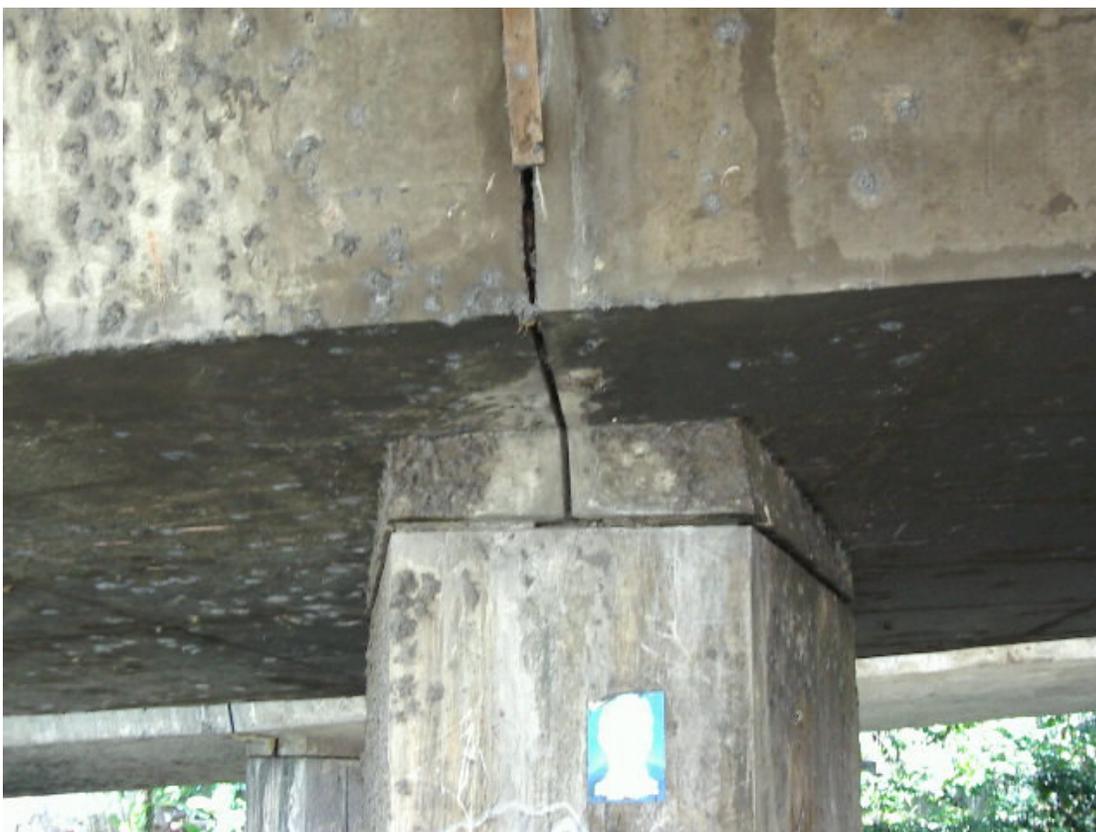
Foto 20 – Aspecto geral da falta de conservação de viaduto.

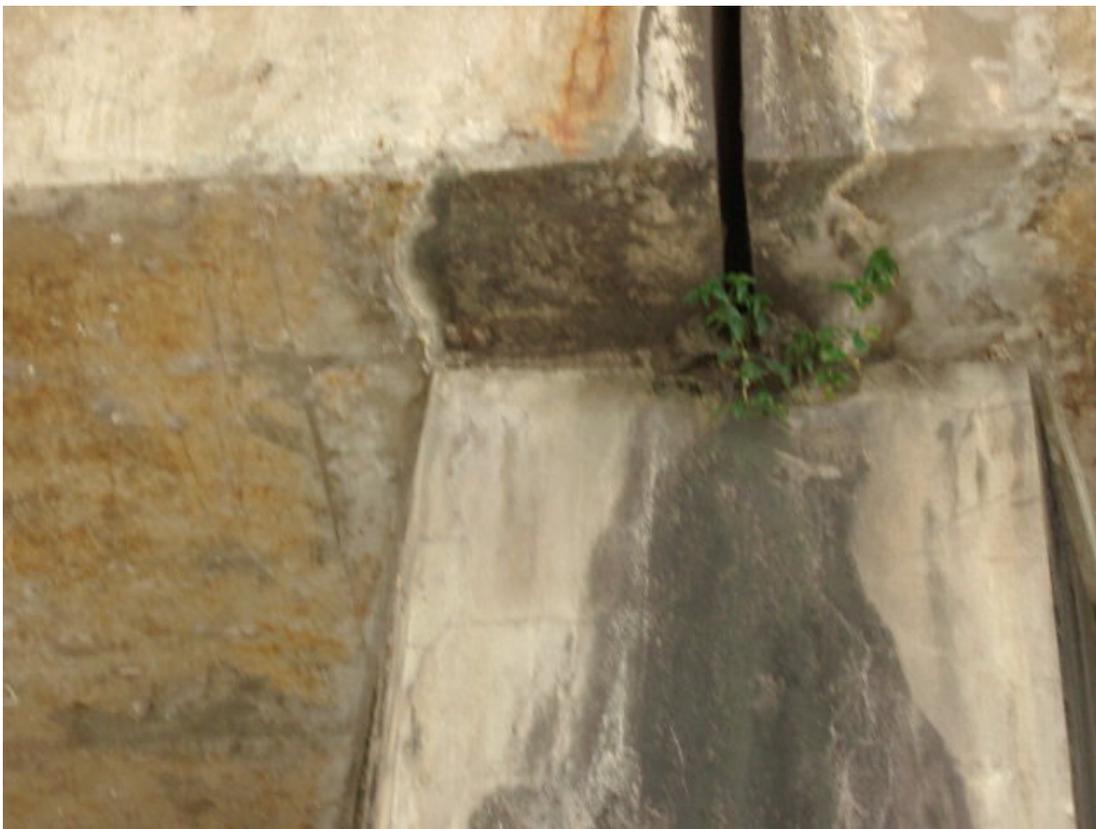
Foto 21 – Umidade generalizada próxima ao apoio do viaduto, observando-se infiltração pela junta e vegetação junto aos aparelhos de apoio.

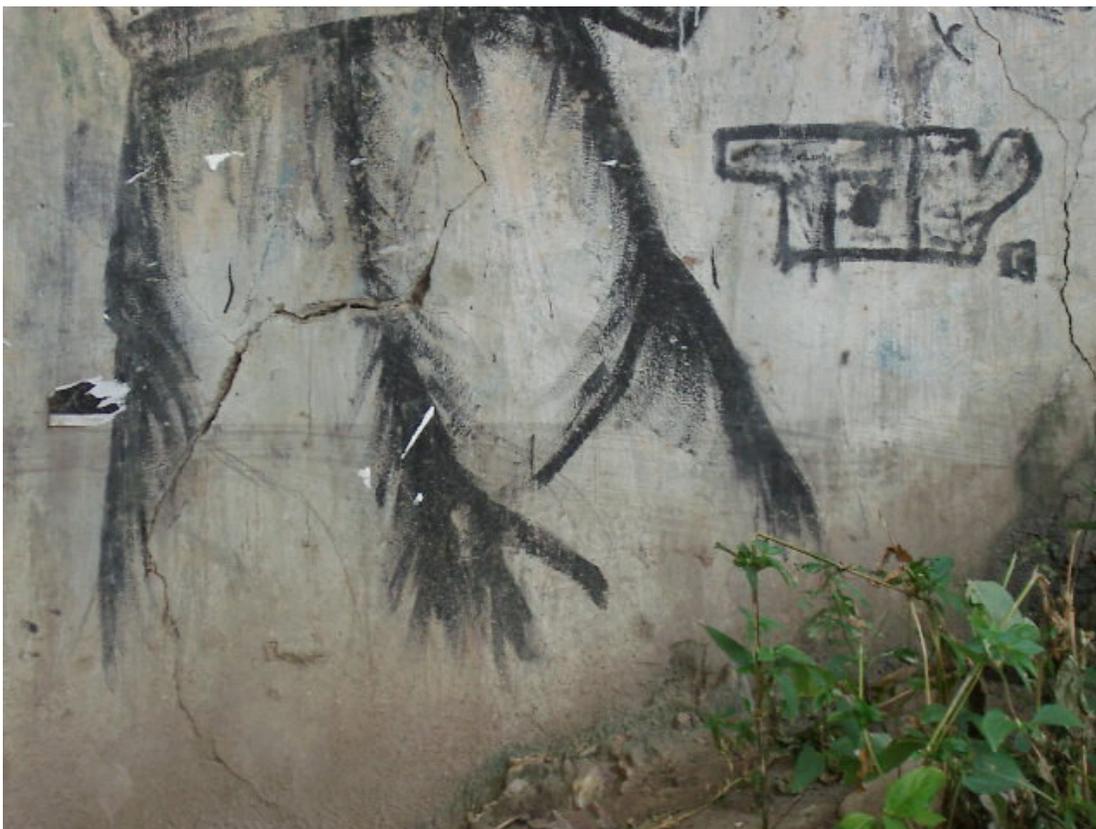
Foto 22 – Fissuras em pilar de viaduto, com configuração semelhante aos efeitos da expansão provocada pela reação álcali-agregado.

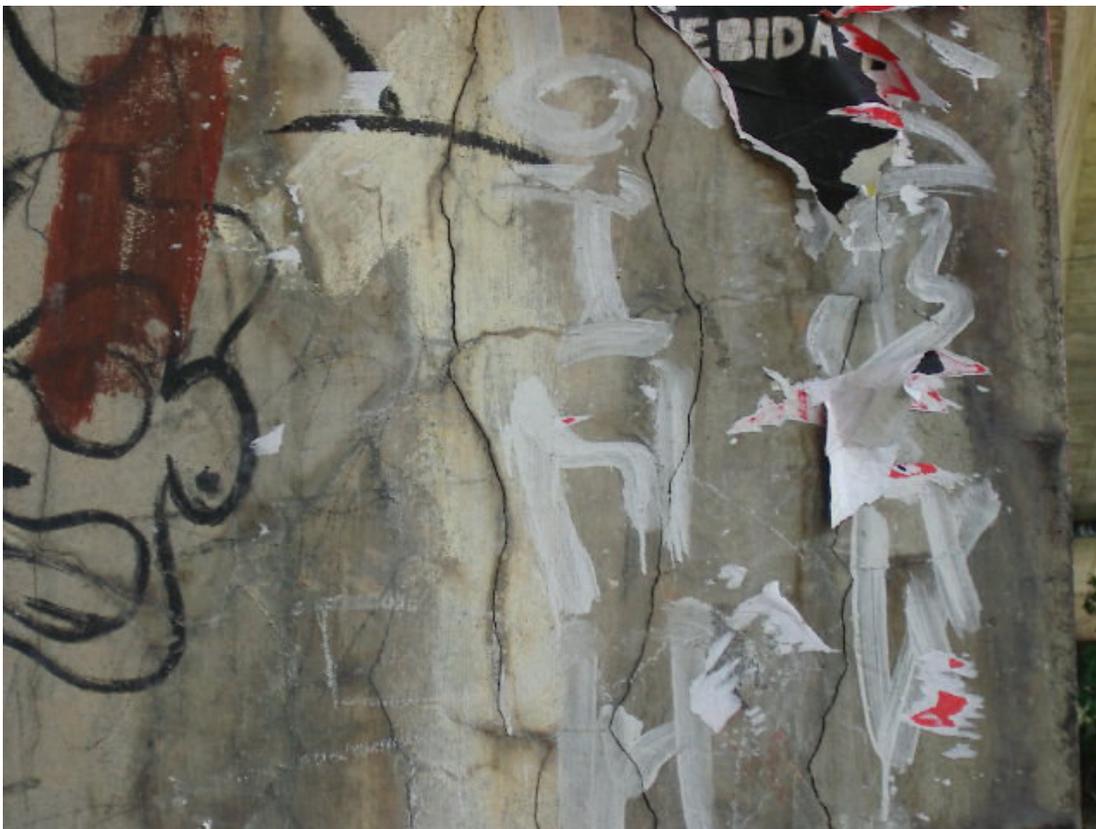
Foto 23 – Fissuras em pilar de viaduto, com configuração semelhante aos efeitos da expansão provocada pela reação álcali-agregado.

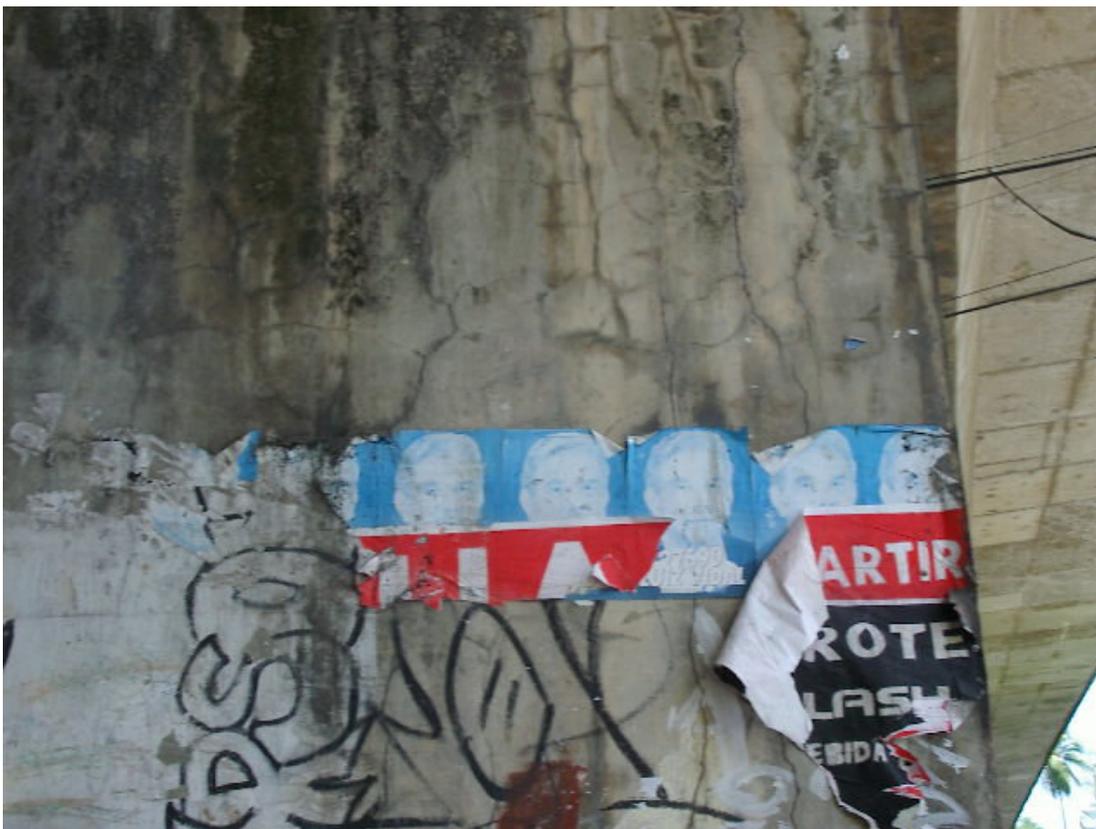
Foto 24 – Fissuras em pilar de viaduto, com configuração semelhante aos efeitos da expansão provocada pela reação álcali-agregado.

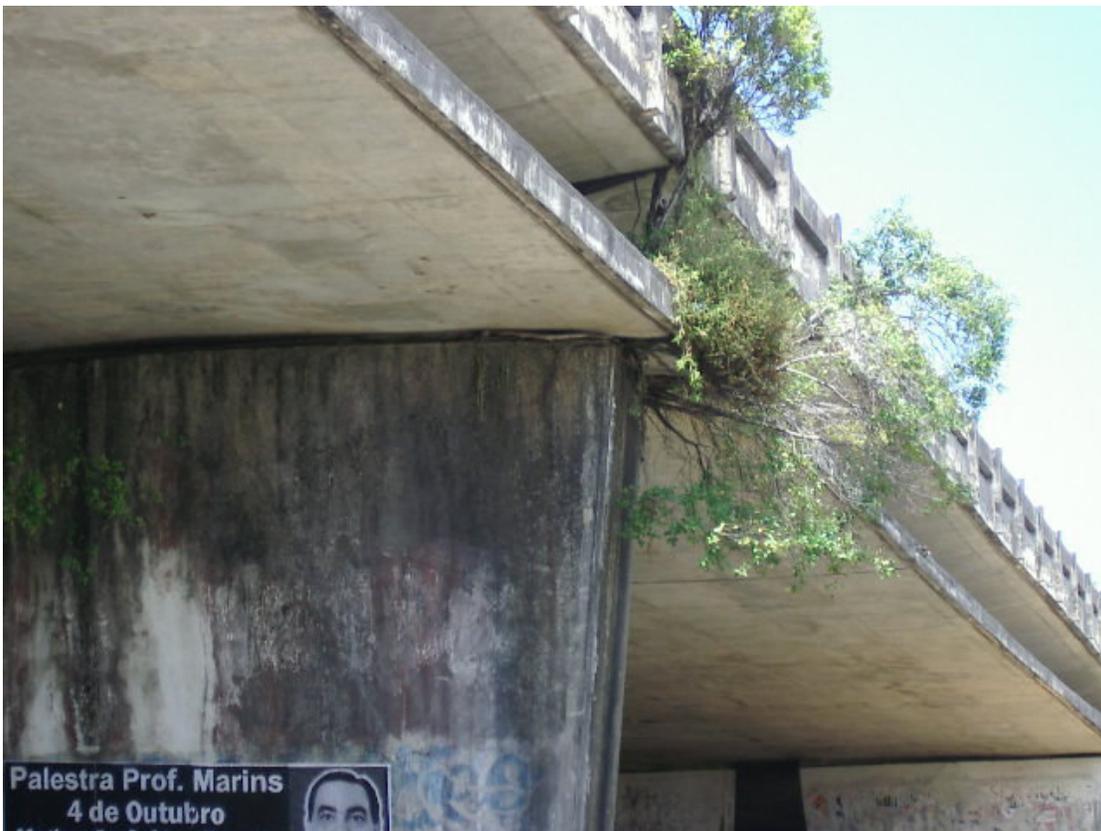
Foto 25 – O porte da vegetação, na junta sobre o apoio do viaduto, demonstra a total falta de manutenção desta obra.
