VII ENAENCO
Encontro Nacional das Empresas de Arquitetura
e Engenharia Consultiva

TEMA: A IMPORTÂNCIA DA MANUTENÇÃO PARA A
SUSTENTABILIDADE DO AMBIENTE CONSTRUÍDO.

TÍTULO: MANUTENÇÃO E GESTÃO
DE OBRAS DE ARTE ESPECIAIS

AUTOR: Engenheiro Afonso Vitório

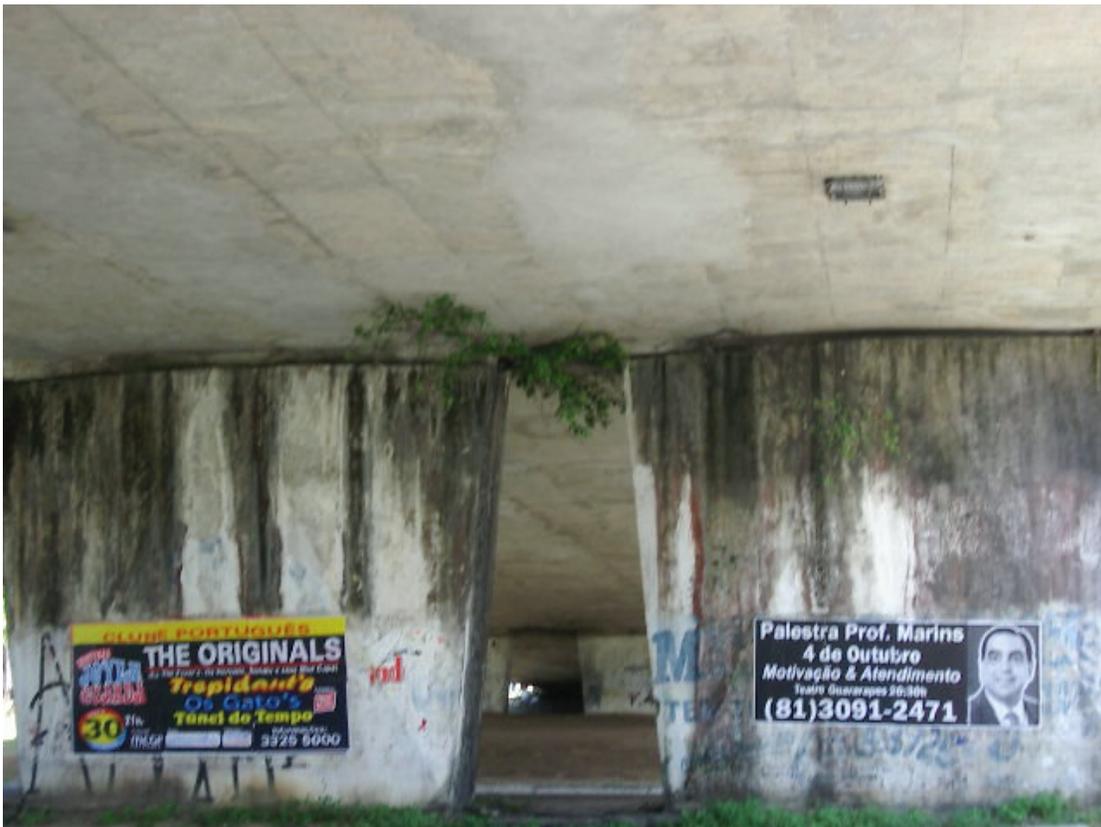
Foto 26 – Ação da umidade sobre os pilares provocada pela infiltração de água nas juntas do tabuleiro.

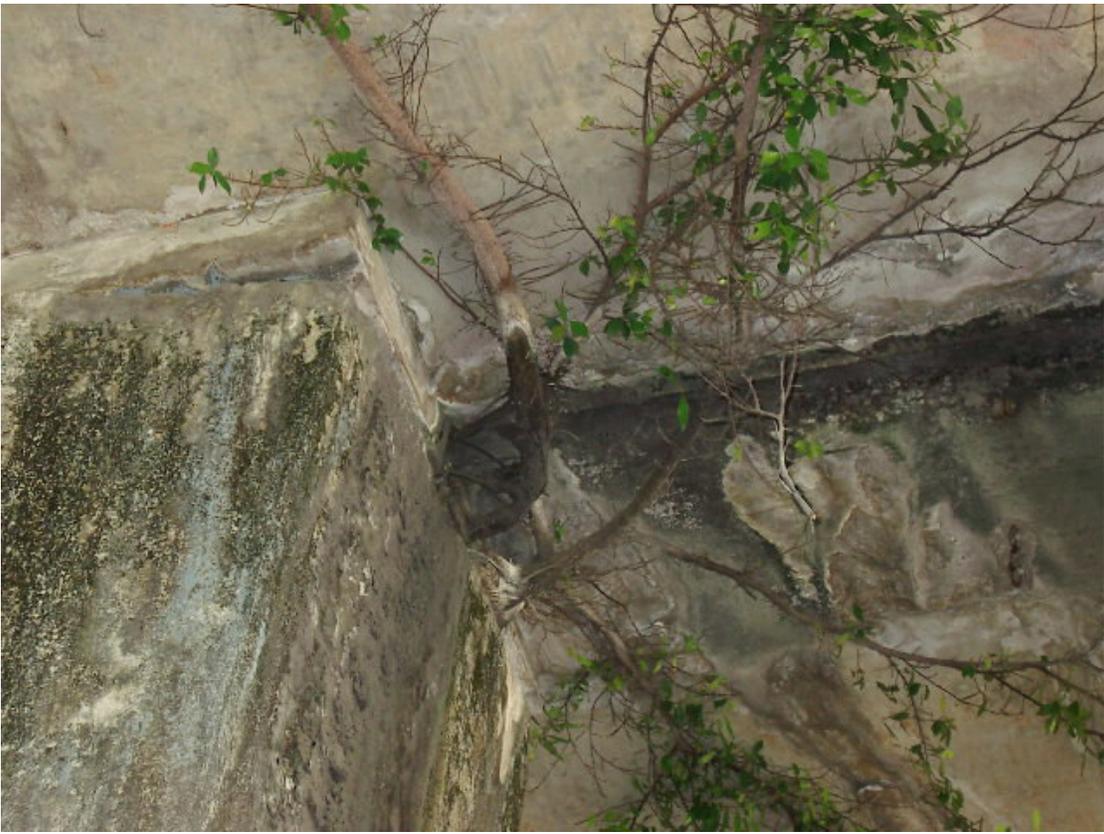
Foto 27 – Detalhe da vegetação de grande porte nas juntas e apoios do viaduto.

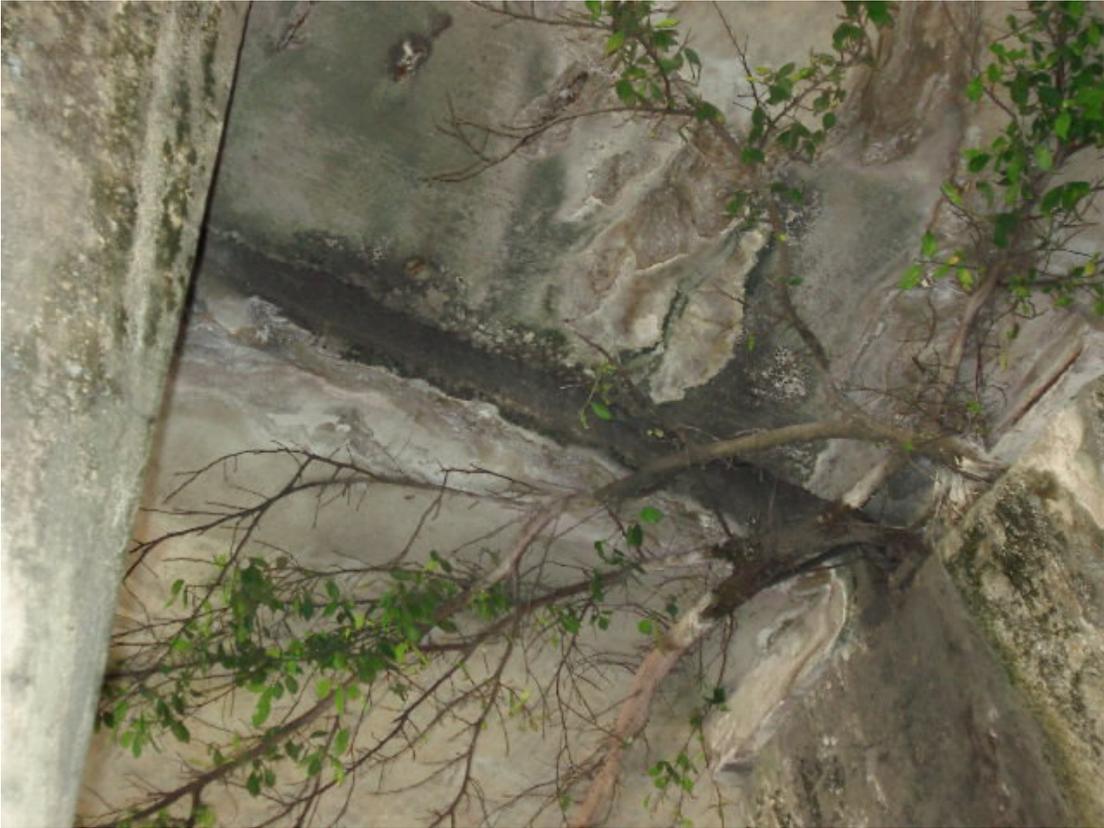
Foto 28 – Detalhe da vegetação de grande porte nas juntas e apoios do viaduto.

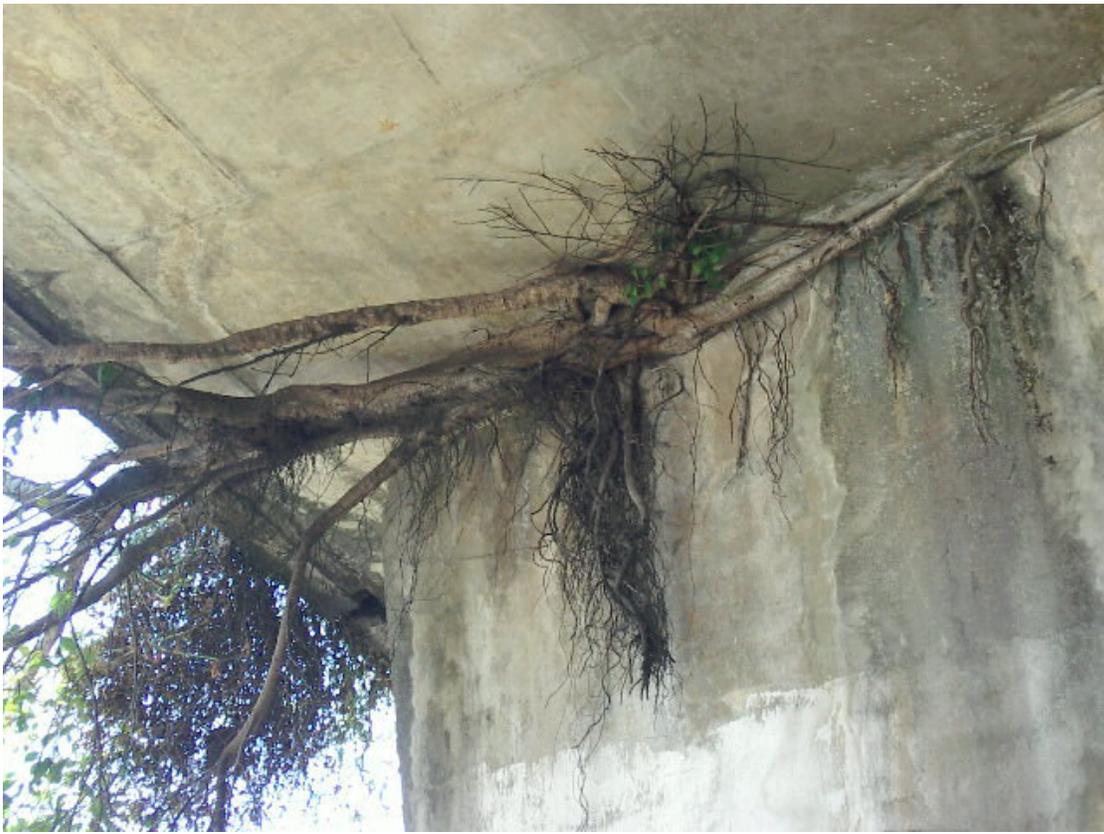
Foto 29 – Detalhe da vegetação de grande porte nas juntas e apoios do viaduto.
