## Proposta para um Sistema de Inspeção e Manutenção dos Túneis da Cidade do Recife

Felipe José Meira da Fonte (1); José Afonso Pereira Vitória (2)

(1) *Engenheiro Civil, estudante de pós-graduação em Inspeção, Manutenção e Recuperação de Estruturas da Universidade de Pernambuco.*

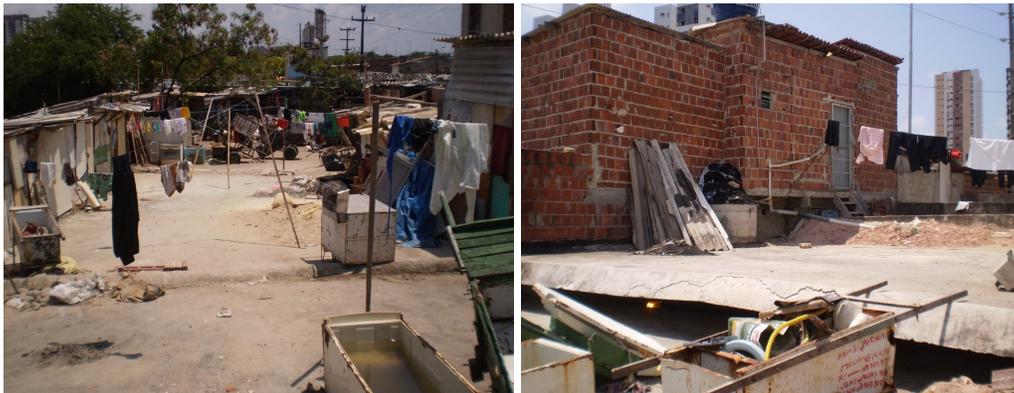
Neste túnel foram evidenciadas diversas manifestações patológicas, que estão discriminadas a seguir, porém, é necessário ressaltar que o que mais chamou a atenção neste equipamento urbano foi a condição de utilização da sua laje por habitações populares, resultantes de uma invasão iniciada por palafitas nas paredes do túnel voltada para o canal que divide as duas estruturas.

As pessoas que iniciaram a construção dos casebres foram estimuladas pela existência de uma antiga comunidade no entorno do túnel com ocupação desordenada e que após a sua construção, cerca de um ano, foi visualizando a sua laje como uma área de ocupação “ideal” para se criar moradias. Famílias que moravam nessa comunidade cresciam e para não se distanciarem dos familiares, se instalavam ali mesmo, além de haver uma intensa atividade de reciclagem de resíduos sólidos próximo ao túnel que contribui ainda mais para a invasão do local.

Foto 3 e 4 – Visão panorâmica das habitações irregulares instaladas sobre a laje do Túnel Prefeito Augusto Lucena.

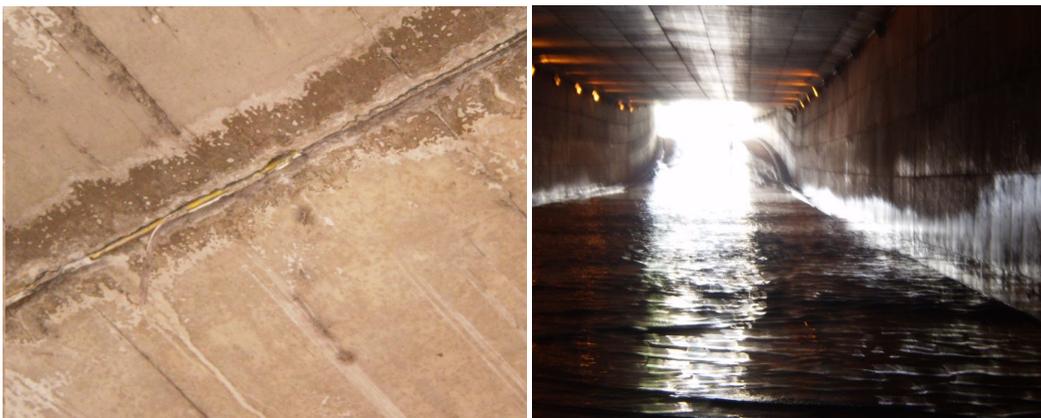
Foto 5 e 6 – Instalação de eletrodutos corrugados no berço destinado às juntas e registro de drenagem insuficiente após 72 horas do término de chuva intensa.

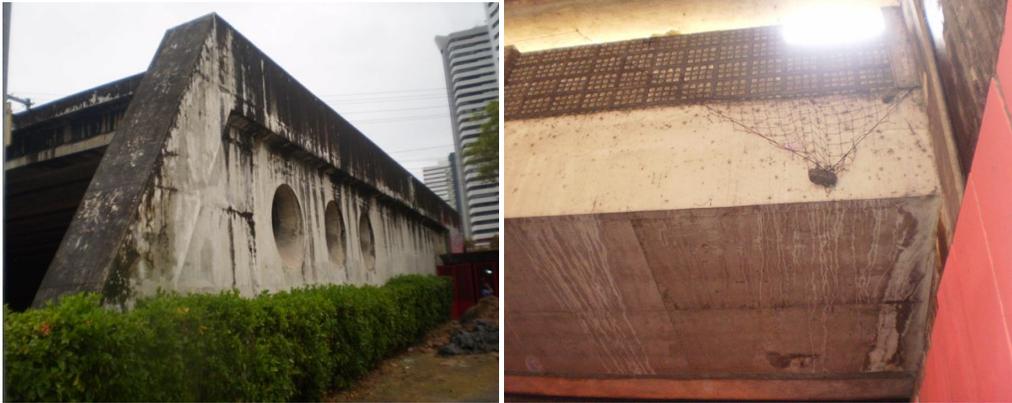
Também foram evidenciadas diversas manifestações patológicas neste túnel, como as características manchas de percolação d'água na laje, devido a lixiviação da água da chuva, perceptível nas duas extremidades da estrutura, assim como ocorre no Túnel Prefeito Augusto Lucena, inclusive neste caso, já produzindo uma certa quantidade de lodo localizado, além de casos mais graves como a degradação da área externa da estrutura, completamente tomada por lodo (parte escura), devido ao acúmulo d'água em conjunto com a poluição local e a drenagem insuficiente causando transtornos em dias de chuva.

Foto 9 e 10 – Presença de lodo na fachada, percolação d'água pela laje e cobogós quebrados na estrutura para ventilação.

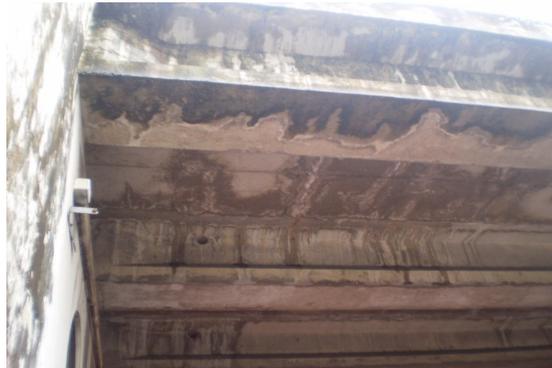
Foto 11 – Presença de lodo na laje, devido a lixiviação da água da chuva.

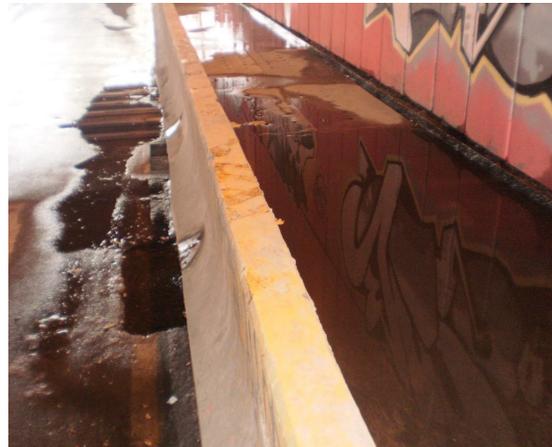
Foto 12 – Drenagem insuficiente

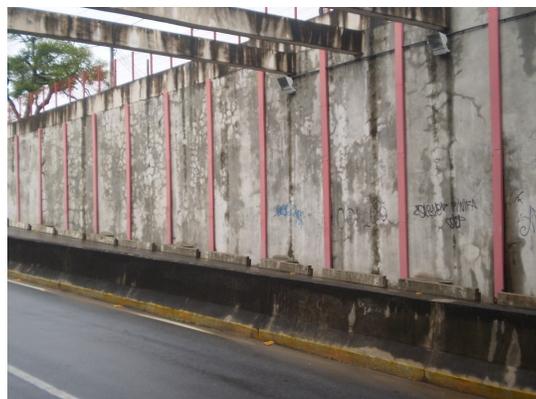
O que se evidencia primeiramente é o excesso de manchas e lodo presente na estrutura de acesso ao túnel, aliada a fissuras em forma de mapa que se prolonga para as pérgolas, que apresentam função estrutural no contraventamento das paredes de acesso ao túnel.

Foto 14 – Paredes de acesso ao túnel e pérgolas lixiviadas com presença de fissuras em forma de mapa.

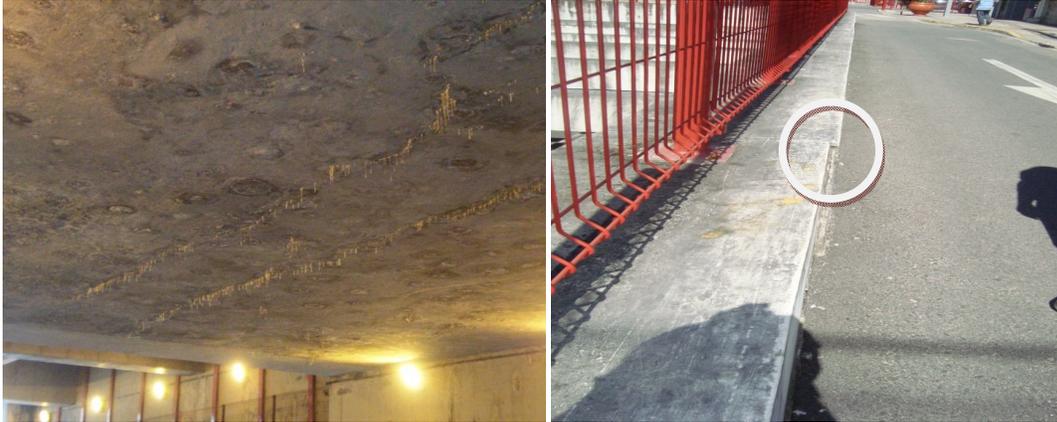
Posteriormente apresenta-se na laje principal e talvez seja a situação mais grave desse túnel, infiltrações, eflorescências e estalactites, que aumentam significativamente a sua presença com o passar do tempo.

Atualmente apresenta-se também um deslocamento de 2,2 centímetros na parede diafragma de acesso à esquerda do túnel, perceptível na alça de acesso que liga as Av. Engº Antônio de Góis e Av. Herculano Bandeira.

Foto 15 e 16 – Laje principal do Túnel do Pina, com presença de infiltrações, eflorescências e estalactites e deslocamento de 2,2cm de parede diafragma.
