# V CONGRESSO BRASILEIRO DE PONTES E ESTRUTURAS

## Reforço de Fundações de Pontes e Viadutos - Três Casos Reais

Este trabalho apresenta três casos reais de projetos de reforço de fundações de Obras de Arte Especiais, sendo duas pontes e um viaduto. Cada situação teve causa específica para a necessidade do reforço. O primeiro caso refere-se a uma ponte da rodovia estadual PE-507 em Pernambuco, cujas fundações diretas foram comprometidas pela erosão após a ocorrência de uma cheia no rio. O segundo caso trata de uma ponte rodoviária na BR 101/BA, cuja adequação do tabuleiro às cargas móveis do Trem-tipo Classe 45 da NBR 7188 e precárias condições do estaqueamento original, implicaram na necessidade da cravação de novas estacas e do reforço dos blocos de coroamento. O terceiro caso por sua vez, retrata um problema atual, e cada vez mais frequente, nas obras civis do Brasil: a não conformidade do concreto estrutural, que causou a necessidade do reforço de um bloco de estacas em um viaduto em fase de construção no Recife, que teve a resistência à compressão do concreto bastante inferior à estipulada no projeto.

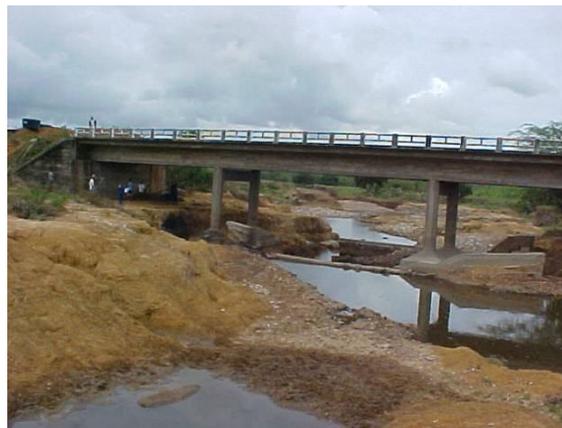
Logo após uma grande cheia no riacho Ingazeira houve uma significativa erosão, que causou o rebaixamento do leito do rio e solapou as fundações das duas linhas de pilares, conforme ilustrado na figura 1. A intensidade da força de arrasto, associada às características erodíveis do solo, retiraram parte da camada superficial sob os blocos e quase causaram o desabamento da ponte, conforme mostram as figuras 2 e 3.

**Figura 1 – Vista geral da ponte e da erosão causada pela cheia nas fundações dos pilares na calha do rio.**

O primeiro caso relatado, por exemplo, mostra que os problemas ocorridos nas fundações da ponte estão relacionados à própria concepção do projeto, que adotou fundações diretas e superficiais em um solo arenoso com grande poder de erosão. Ou seja, as fundações sempre estiveram vulneráveis à erosão do rio, principalmente durante a ocorrência das cheias que sempre aconteceram na região.

Outro fator que contribuiu para a aceleração dos problemas foi a colocação de duas linhas de pilares no leito do rio que, ao funcionarem como obstáculos para a seção de vazão sob a ponte, tornaram-se geradores de fossas de erosão em torno das fundações.

Com base no resultado das sondagens foi adotado para as fundações dos pilares o reforço com estacas raiz  $\phi$  310mm e comprimento médio de 12m, sendo 4 estacas por pilar, conforme detalhamento na figura 5.

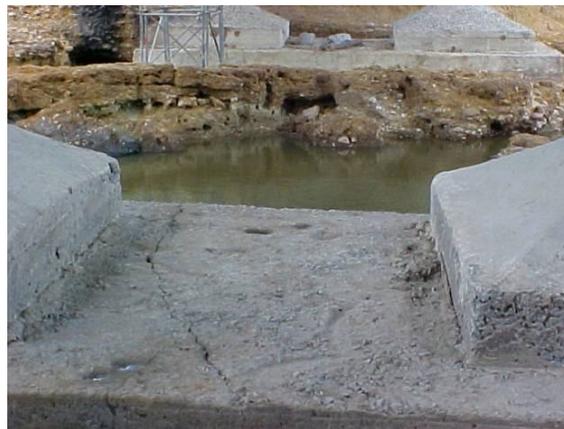
**Figura 2 – Ruptura do bloco e descalçamento das fundações.**

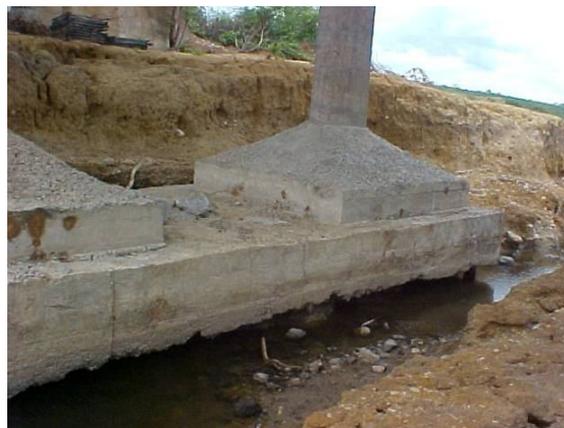
**Figura 3 – Fuga de material sob as fundações, causando risco de ruptura da obra.**

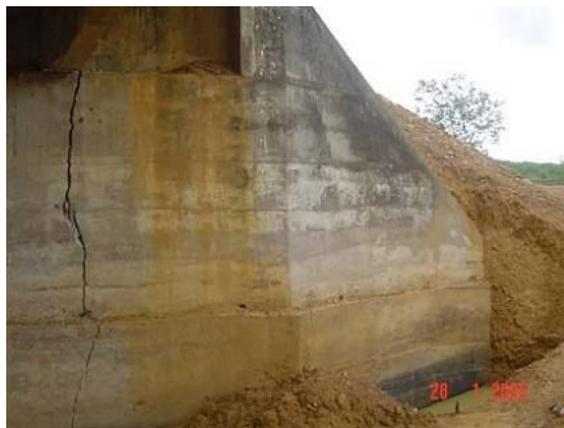
Algum tempo depois, os encontros, que até então permaneciam íntegros, também começaram a apresentar sinais de ruptura, causada pelo grande aumento do empuxo devido às pressões hidrostáticas (agravado pela ausência de drenagem) e pela erosão do solo, conforme mostra a figura 4.

**Figura 4 – Ruptura do encontro causada por infiltração de água no aterro e pela erosão na fundação**

Como foi dito anteriormente, algum tempo depois, logo após a conclusão dos serviços de reforço das fundações dos pilares, os encontros começaram também a apresentar sinais de avarias causadas pelos empuxos e deformações do solo, o que levou à necessidade de realização de reforço, com a utilização de estacas escavadas  $\phi$  250mm.

Após o reforço das fundações houve a substituição dos aparelhos de apoio por meio de macaqueamento e as cargas do tabuleiro foram transmitidas para novos encontros de concreto armado, construído rente aos encontros existentes, conforme ilustrado na figura 6. As figuras 7, 8, 9 e 10 mostram fases da execução do reforço das fundações dos pilares.

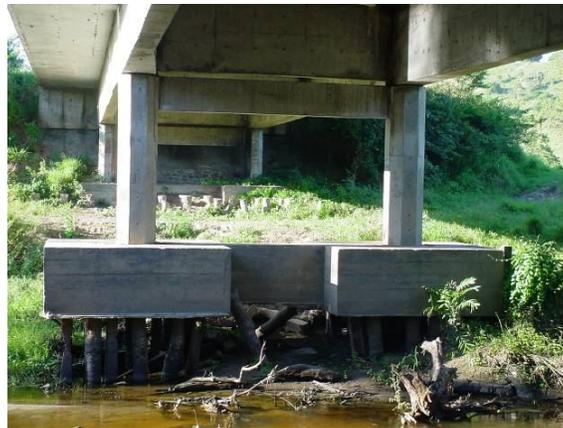
Em 2008, durante a vistoria para o levantamento da geometria existente, e identificação das patologias para a realização do projeto de recuperação e reforço, foi observado que havia ocorrido uma grande erosão no leito do rio, que causou o rebaixamento do mesmo e deixou exposta a parte superior das estacas dos blocos centrais, diminuindo consideravelmente a capacidade de carga, conforme ilustração nas figuras 11 e 12.

**Figura 11 – Estacas expostas e desconfiadas por causa do rebaixamento do leito do rio.**

No caso da segunda ponte estudada, a concepção das fundações em estacas foi a mais apropriada, porém, a falta de inspeções e manutenções periódicas ao longo das últimas décadas fez com que os problemas causados pelo desvio e rebaixamento do leito do rio não fossem percebidos.

Considerando que o estaqueamento existente não apresentava condições de integridade estrutural e, nem ao menos, condições para a realização de uma análise mais profunda sobre as suas capacidades de cargas estrutural e geotécnica, optou-se pela criação de um novo estaqueamento capaz de absorver totalmente os esforços para as combinações mais desfavoráveis das ações, com o Trem-tipo Classe 45. Com base no resultado do dimensionamento e das sondagens realizadas, foram adotadas estacas raiz  $\phi$  410mm, (sendo 8 estacas para cada pilar), que foram solidarizadas ao bloco original por meio do encamisamento com um novo bloco. A solidarização entre os dois blocos foi feita com a aplicação de protensão com barras Dywidag, de modo a garantir que o conjunto trabalhasse como um bloco monolítico para efeito da transmissão das cargas dos pilares para as novas estacas. A figura 13 mostra o envolvimento dos blocos originais pelos novos blocos, a configuração do novo estaqueamento e o posicionamento das barras de protensão. Na figura 14 está representada uma vista frontal do novo bloco e das ancoragens das barras Dywidag.

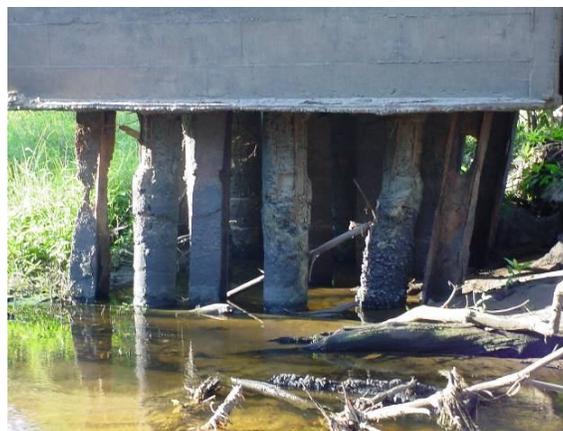
**Figura 12 – Detalhe da deterioração e perda de seção transversal das estacas.**

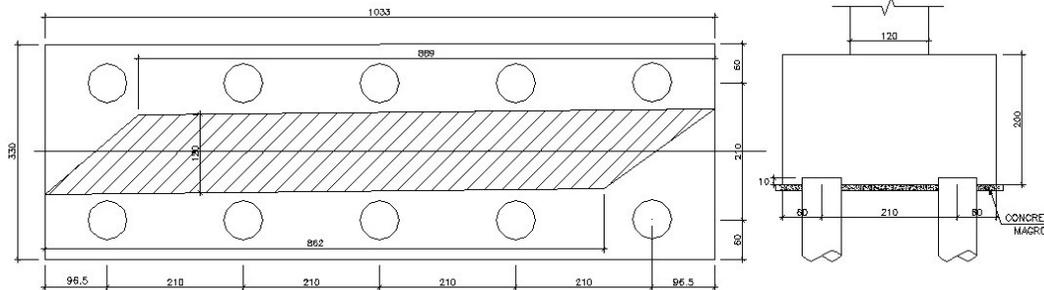
Após o rompimento dos corpos de prova dos concretos utilizados no pilar e no bloco, nas idades previstas pela norma, foi constatado que o concreto utilizado no pilar tinha resistência compatível com a que foi prevista no Projeto Estrutural, mas o concreto do bloco apresentava resistência característica à compressão de apenas 14MPa. Foram então retirados e rompidos testemunhos do concreto do bloco que por sua vez confirmaram o  $f_{ck} = 14\text{MPa}$ , caracterizando a não conformidade do concreto estrutural e, portanto, a necessidade de reforço para o referido bloco, cujas características geométricas estão indicadas na figura 15.

Figura 15 – Geometria original do Bloco B4.
