**SEMINÁRIO PERNAMBUCANO DE ESTRUTURAS DE FUNDAÇÕES**

**REFORÇO DE FUNDAÇÕES DE PONTES  
E VIADUTOS RODOVIÁRIOS**

**José Afonso Pereira Vítório**

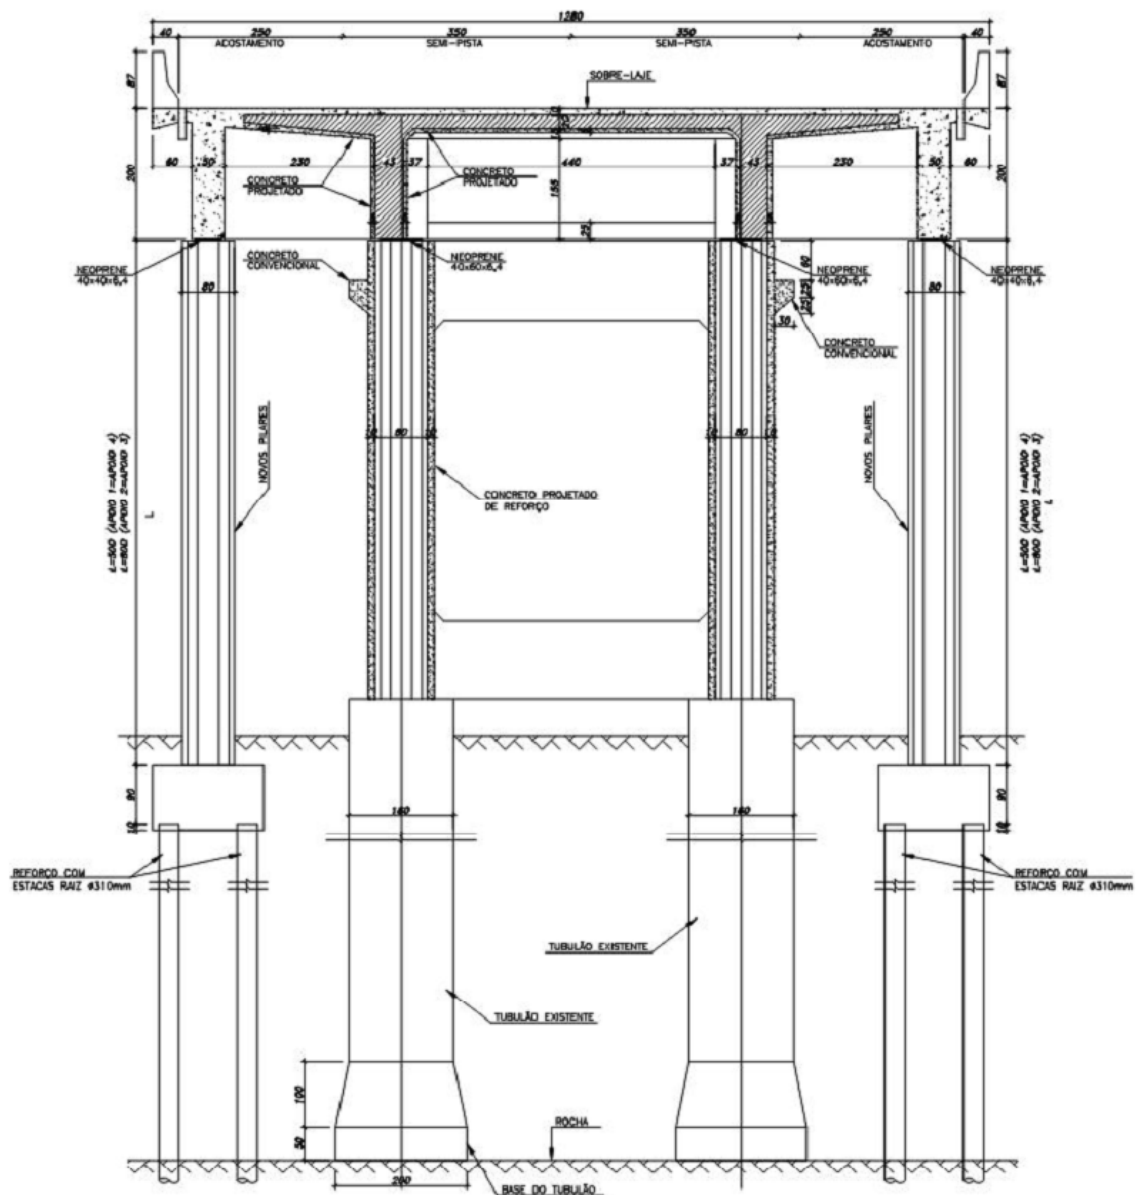
Figura 2 - Seção transversal após alargamento, mostrando o reforço das fundações originais em tubulões com a adição de estacas raiz (Ponte sobre o rio Itiúba - BR 101/AL).

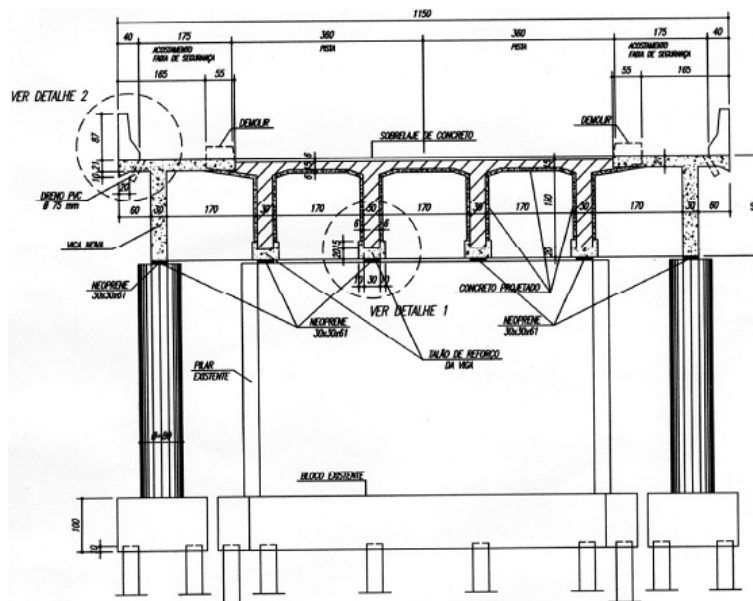
Figura 3 - Reforço para alargamento com a adição de estacas raiz.  
(Ponte sobre o rio Botafogo - BR 101/PE).

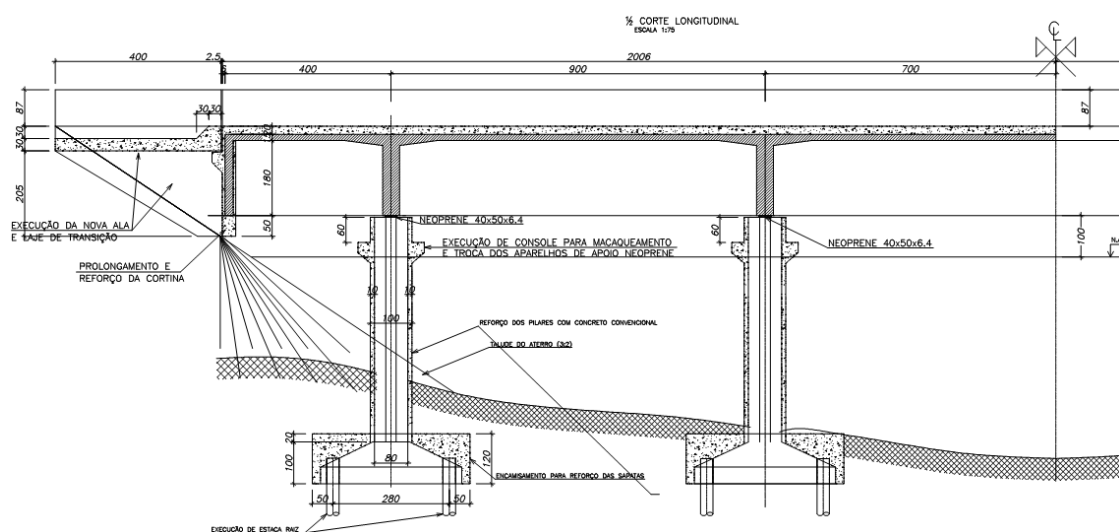
Figura 12 - Reforço de fundação, transformando as sapatas em blocos com o uso de estacas raiz.  
(Ponte sobre o rio Jacuípe - BR 101/AL).

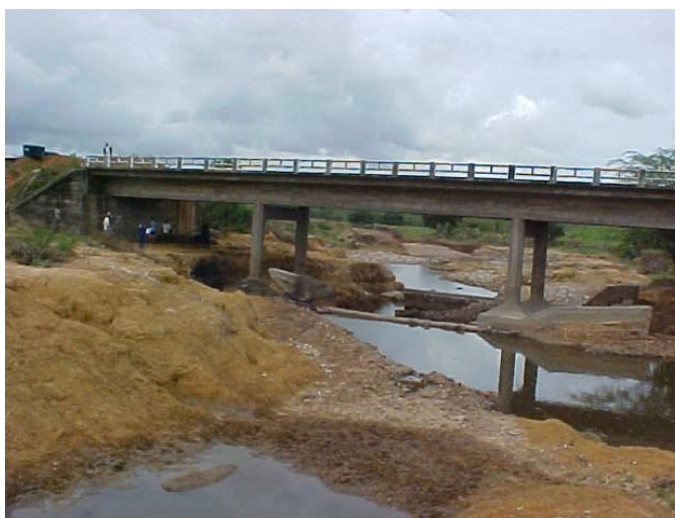
O primeiro caso refere-se a uma ponte localizada sobre o riacho Ingazeiro na PE-057 em Pernambuco que teve as fundações solapadas após a ocorrência de uma cheia em 2005, conforme mostram as figuras 16 a 24.

Figura 16 - Vista geral da ponte e da erosão causada pela cheia nas fundações dos pilares na calha do rio. (Ponte sobre o Riacho Ingazeiro - PE-057)

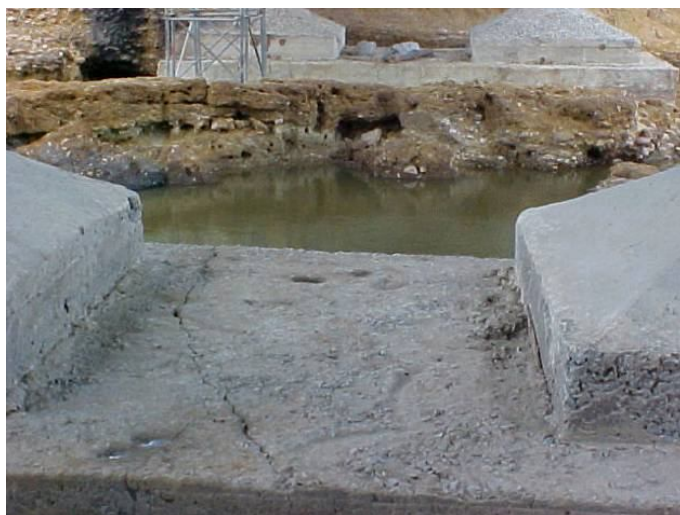
Figura 17 - Ruptura do bloco e descalçamento das fundações.  
(Ponte sobre o Riacho Ingazeiro – PE-057).

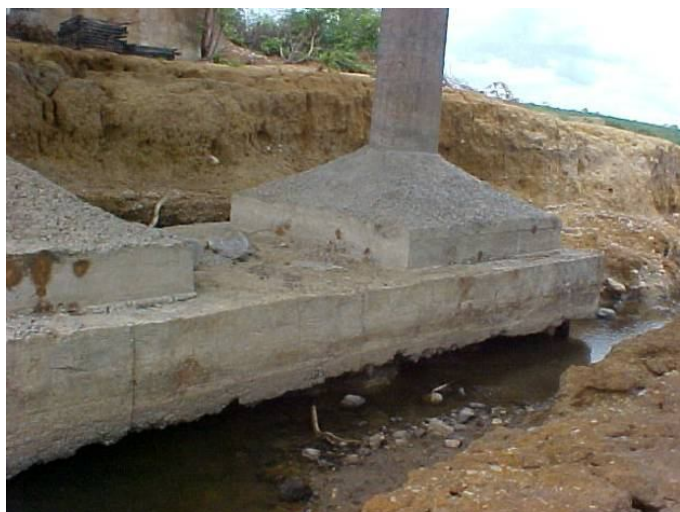
Figura 18 - Fuga de material sob as fundações, causando risco de ruptura da obra.  
(Ponte sobre o Riacho Ingazeiro – PE-057).

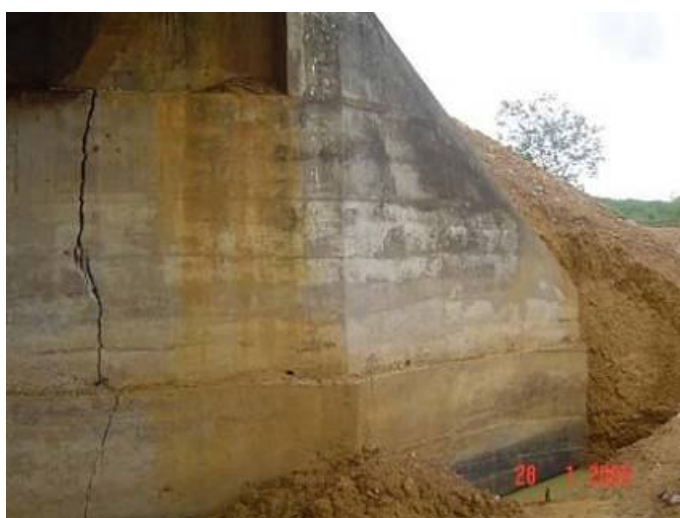
Figura 19 - Ruptura do encontro causada por infiltração de água no aterro e pela erosão na fundação.  
(Ponte sobre o Riacho Ingazeiro - PE-057).

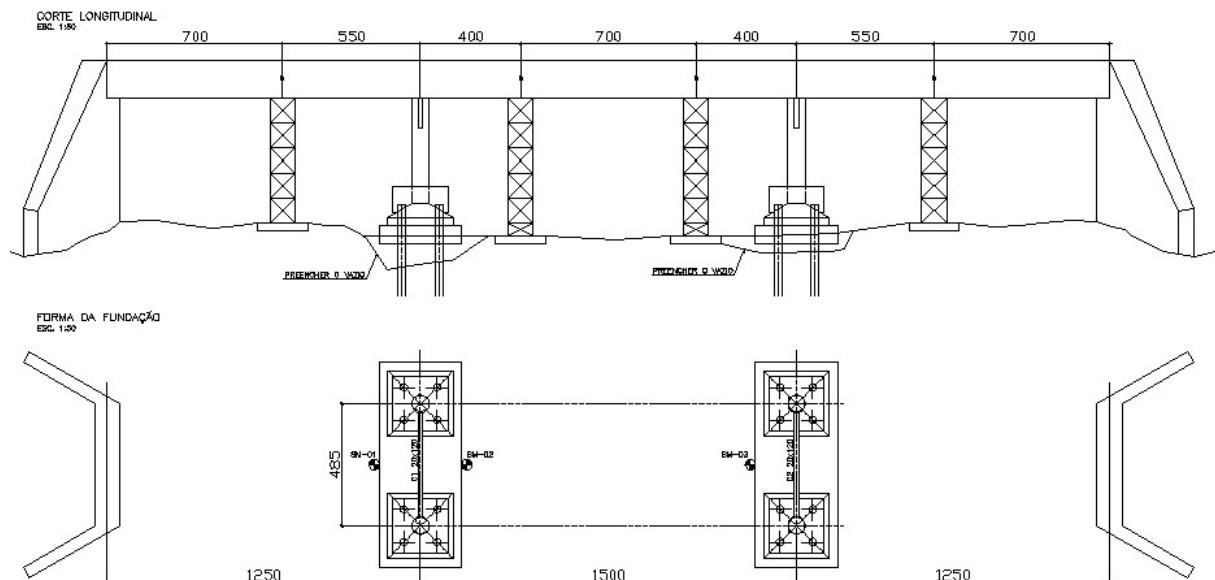
Figura 20 - Esquema do reforço das fundações dos pilares. (Ponte sobre o Riacho Ingazeiro - PE-057).

Com base no resultado das sondagens foi adotado para as fundações dos pilares o reforço com estacas raiz  $\phi$  310mm e comprimento médio de 12m, sendo 4 estacas por pilar, conforme detalhamento na figura 20. A figura 21 mostra o reforço de fundação dos encontros.

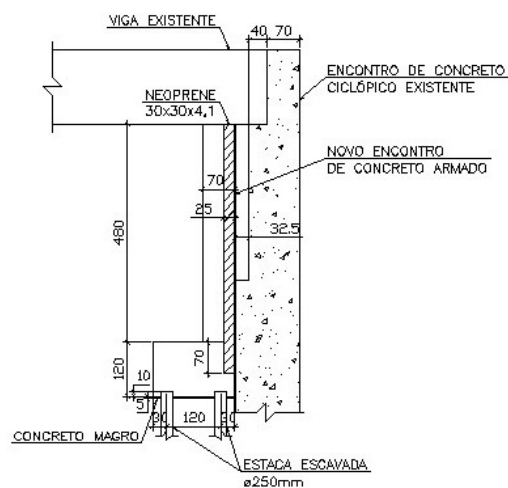
Figura 21 - Reforço da fundação dos encontros. (Ponte sobre o Riacho Ingazeiro - PE-057).

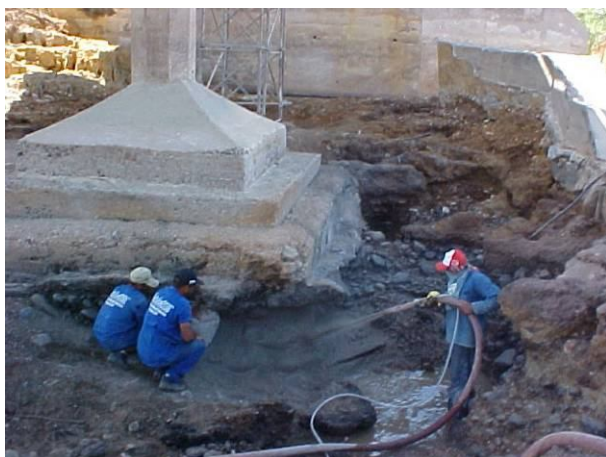
Figura 22 - Consolidação da base da sapata com argamassa projetada.  
(Ponte sobre o Riacho Ingazeiro - PE-057).

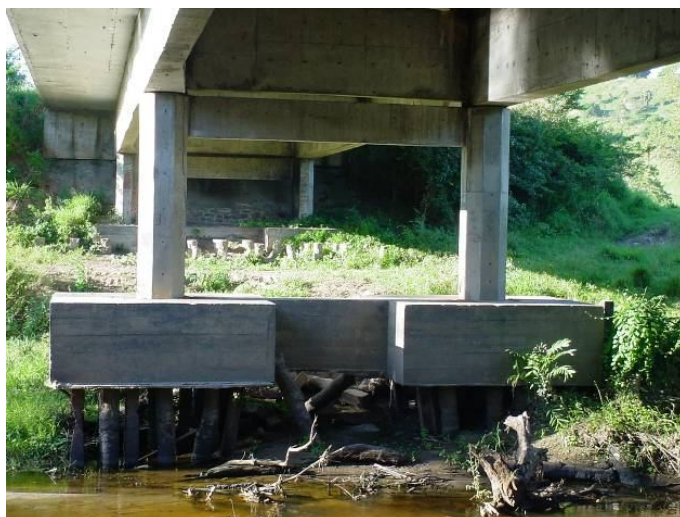
No segundo caso, é abordado o problema causado pela erosão nas fundações de uma ponte com 81m de extensão na BR-101/BA devido à modificações do perfil do rio ao longo dos anos, com rebaixamento do leito e a perda do confinamento das estacas que ficaram expostas e com a capacidade de carga reduzida, conforme as figuras 25 a 29.

Figura 25 - Estacas expostas e desconfiadas por causa do rebaixamento do leito do rio. (Ponte na BR 101/BA).

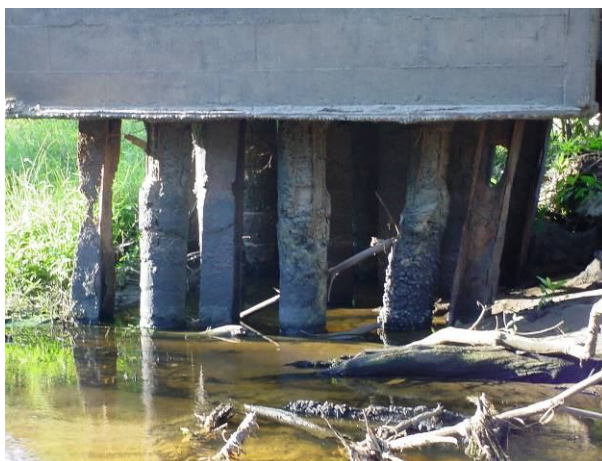
Figura 26 - Detalhe da deterioração e perda de seção transversal das estacas. (Ponte na BR 101/BA).

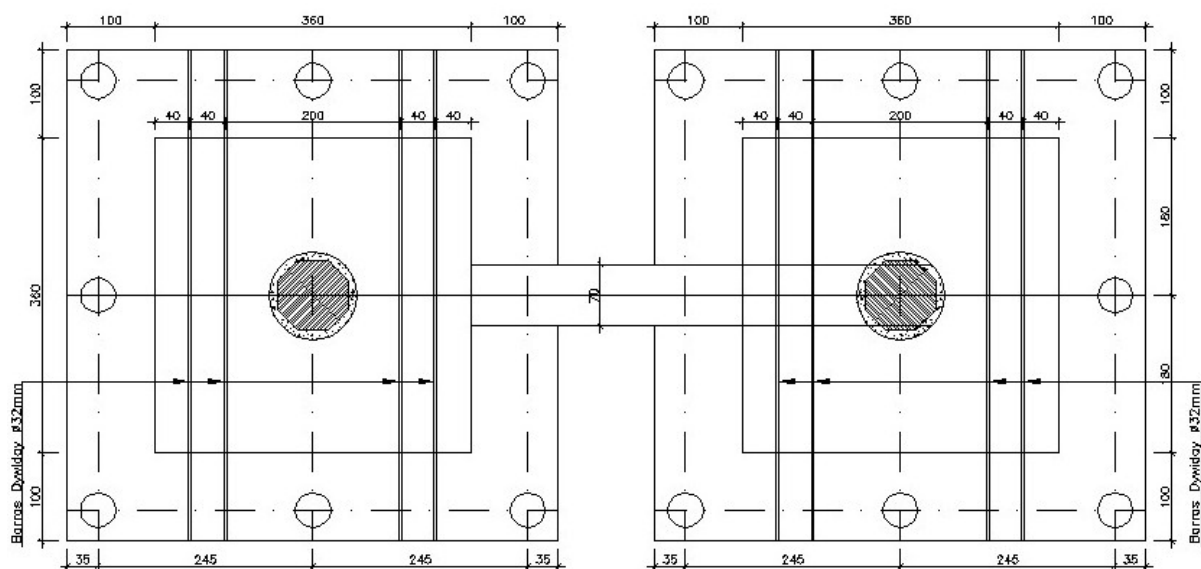
Figura 27 - Configuração do reforço do estaqueamento. (Ponte na BR 101/BA).

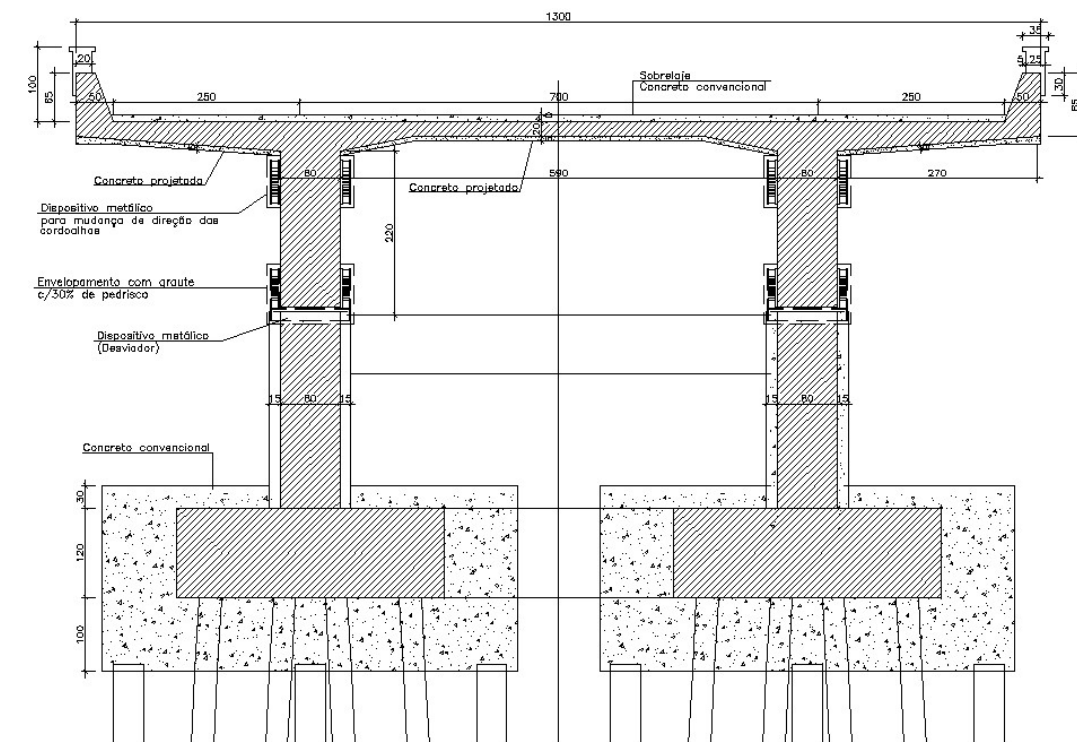
Figura 28 - Seção transversal da ponte cujas fundações foram reforçadas com a adição de novas estacas e utilização de protensão nos blocos. (Ponte na BR 101/BA).

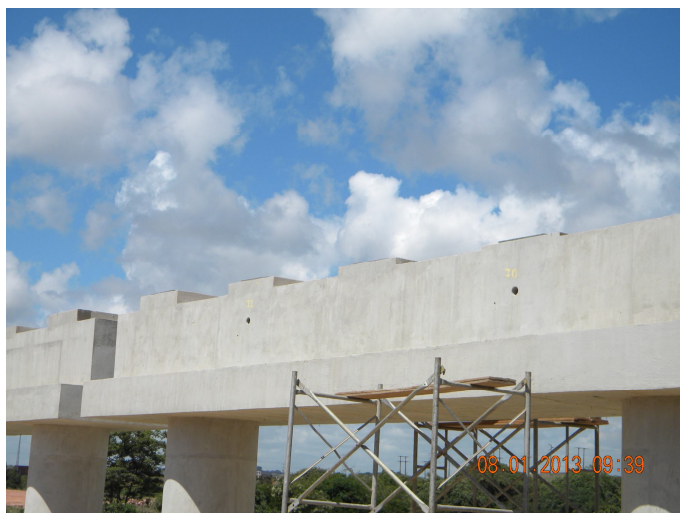
Figura 37 - Algumas travessas também apresentaram não conformidade do concreto. (Ponte sobre o rio Pirapama - Suape).

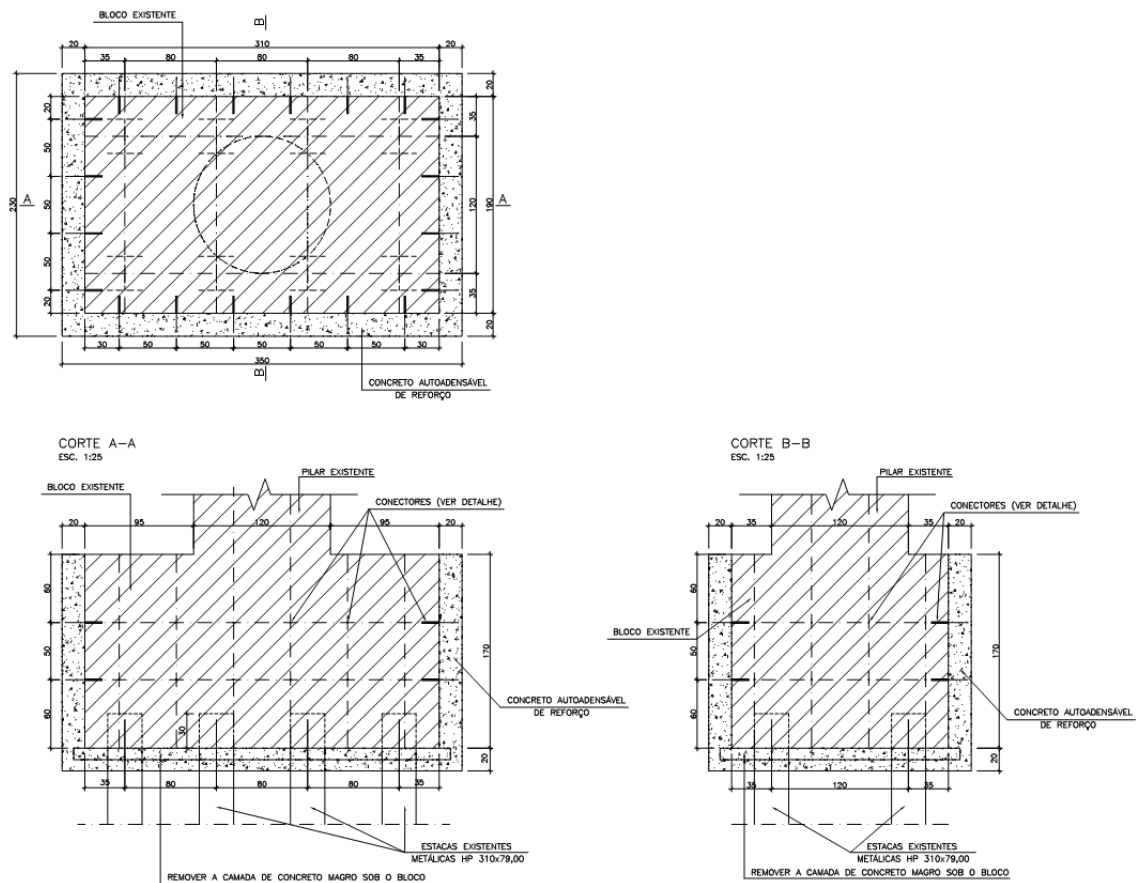
Figura 39 - Detalhe do reforço do bloco de estacas. (Ponte sobre o rio Pirapama - TDR-Norte - Suape).

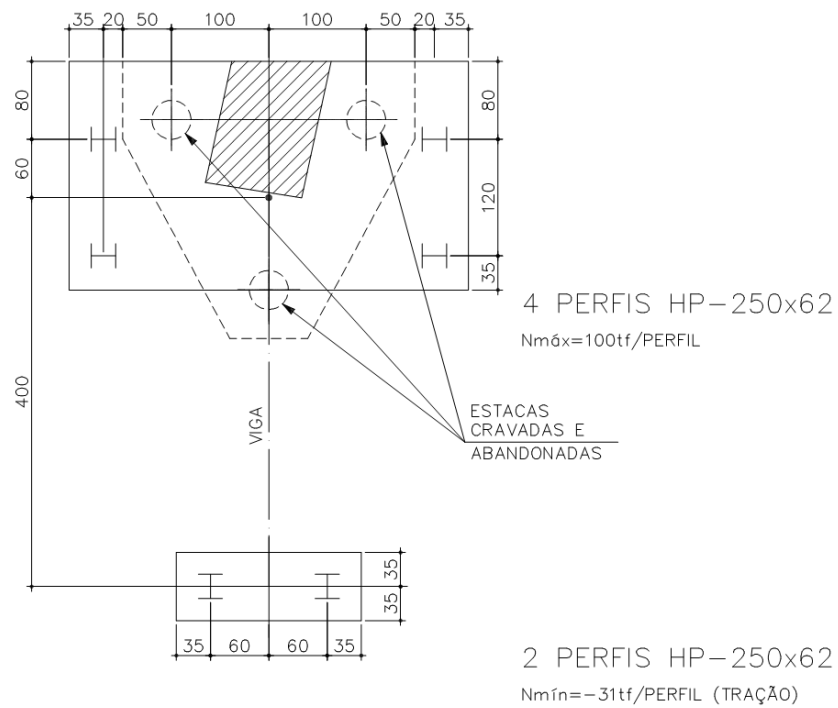
Figura 54 - Reforço da fundação do apoio 1. (Alça de acesso ao Carrefour).

Diante disso, a fundação foi revista, tendo sido desconsideradas as estacas que já estavam cravadas. Foi então reprojetoado um novo estaqueamento em perfis metálicos com 40m de comprimento.

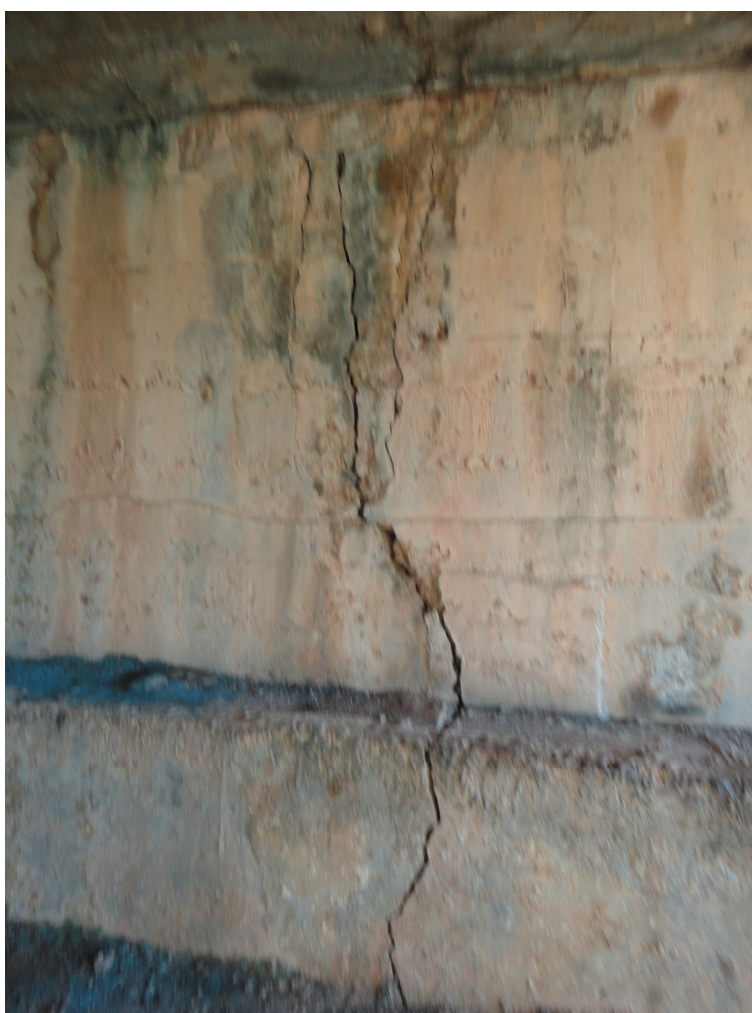
Figura 58 - Grande fissura na parede frontal do encontro (Ponte na RJ-158).

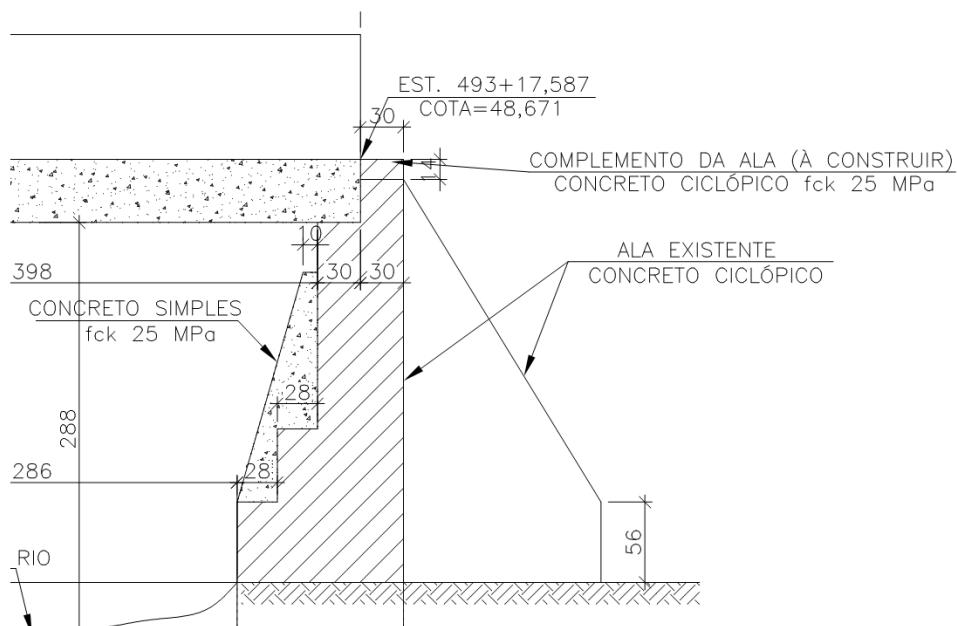
Figura 59 - Detalhe da seção do encontro após o reforço (Ponte na RJ-158).

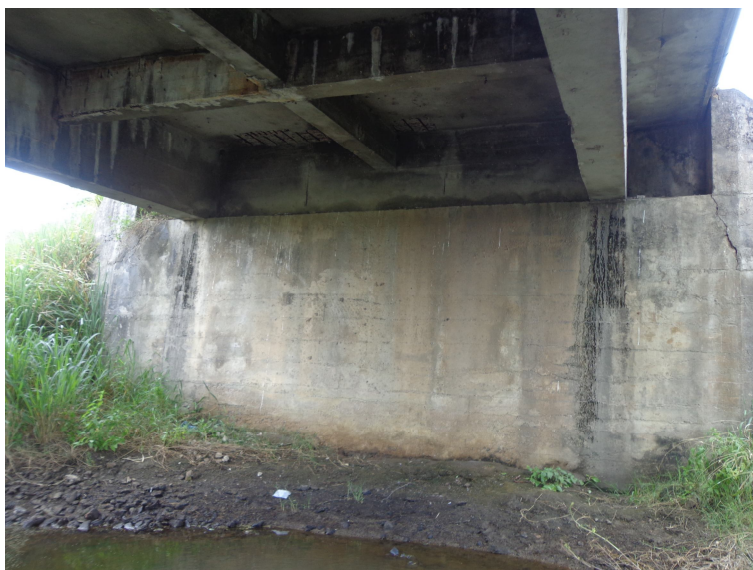
Figura 69 - Vista frontal dos encontros de concreto ciclópico e do avançado estado de deterioração estrutural do tabuleiro (Ponte sobre o rio Patu - BR-230/PB).
