**UNIVERSIDADE FEDERAL DE PERNAMBUCO  
CENTRO DE TECNOLOGIA  
DEPARTAMENTO DE ENGENHARIA CIVIL**

*COMPORTAMENTO AO CISALHAMENTO DE VIGAS EM CONCRETO  
ARMADO REFORÇADAS COM CHAPAS DE AÇO COLADAS  
LATERALMENTE*

Dissertação submetida ao corpo docente do curso de pós - graduação da Universidade Federal de Pernambuco, como parte dos requisitos necessários à obtenção do grau de “Mestre em Ciências em Engenharia Civil”.

Recife, PE - Brasil  
Setembro de 1997

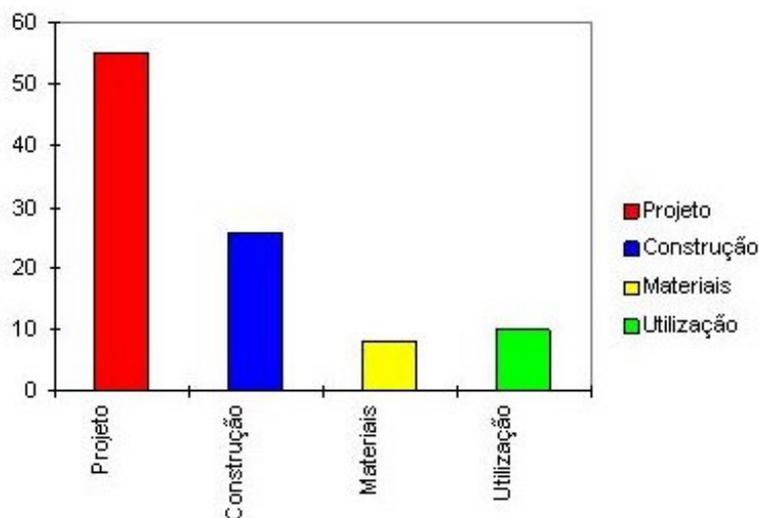
**Figura 1.1- Percentuais de erros na construção civil.**

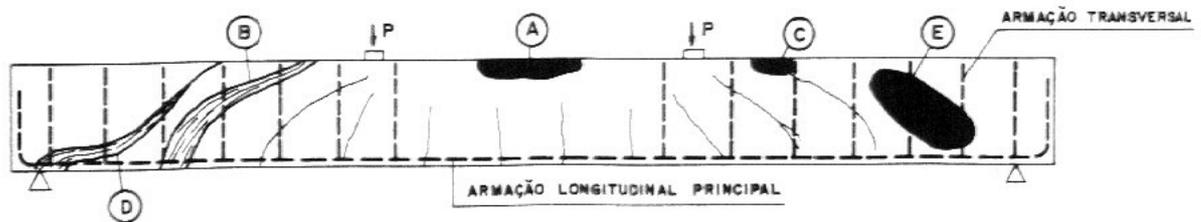
Figura 2.2 - Tipos de ruptura numa viga de concreto armado [ 22 ].

Este é o tipo mais comum de ruptura por cisalhamento, resulta somente da deficiência da armadura transversal destinada a absorver as tensões de tração que surgem devido aos esforços cortantes. A zona comprimida do concreto deve resistir a uma parte desses esforços, porém se estes crescem, a fissura progride até o bordo superior levando a peça à ruptura ( figura 2.2, posição B ).

No caso de armadura de cisalhamento insuficiente, descrito no item anterior, além da ruptura típica de tração pode acontecer uma ruptura por compressão no bordo superior da peça. Sendo que aqui, com o acréscimo da carga a armadura ainda oferece alguma resistência, enquanto as fissuras penetram na região da mesa comprimida pela flexão podendo levar a peça à ruptura por esmagamento do concreto. ( figura 2.2, posição C ).

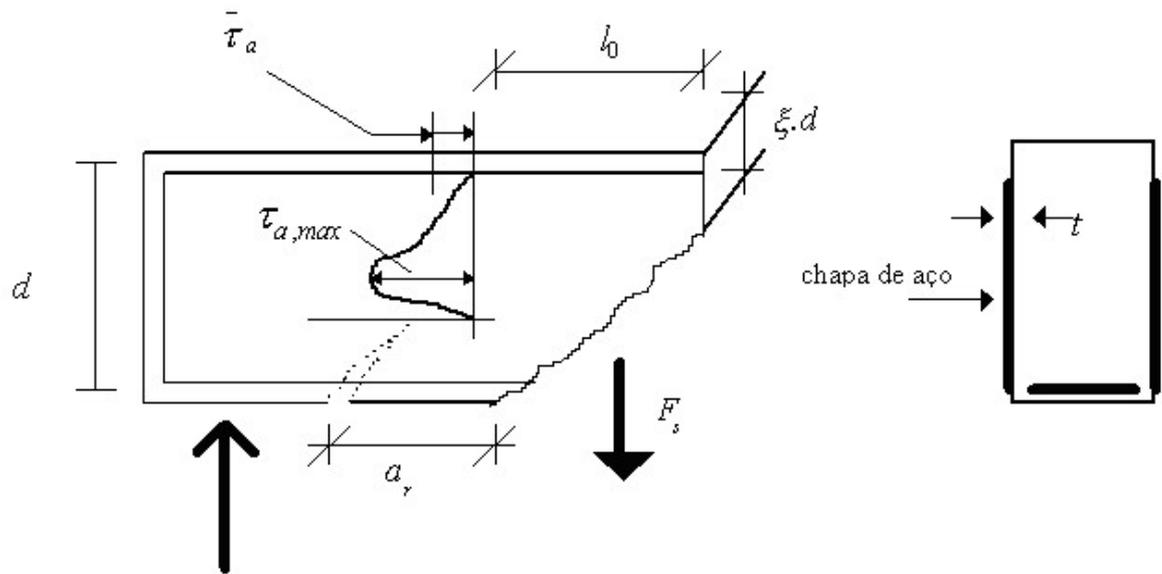
Figura 2.3 - Esquema de colagem com esforços e tensões atuantes. [ 05 ]

Sobre os esforços de cisalhamento nas chapas de aço coladas lateralmente, o CEB através de dados teóricos e experimentais apresentados no “Bulletin d’Information N° 162 [ 05 ] ( figura 2.1 ), sugere o seguinte:

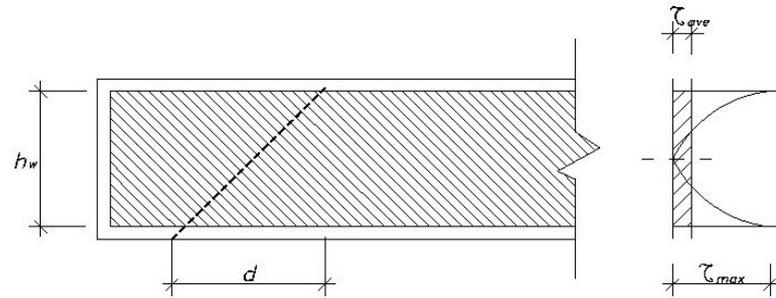
Figura 2.4 -Diagrama de tensão entre a chapa e o concreto [ 01 ].

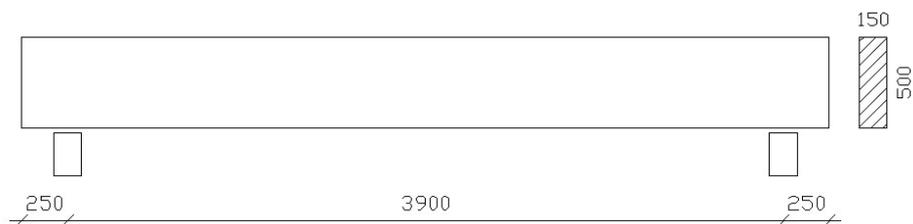
**Figura 3.1 - Protótipo sem chapas.**

Foram confeccionadas 4 ( quatro ) vigas de concreto armado todas elas com vãos de 3900mm e prolongamentos de 250mm nos apoios para permitir uma melhor ancoragem da armadura longitudinal ( figura 3.1; foto1 ). A seção transversal adotada foi de 150mm x 500mm, a armadura longitudinal de tração composta de 5 ( cinco ) barras de 20.0mm e de 2 ( duas ) barras de 10.0mm como armadura de compressão ( figuras 3.1 e 3.2 ; foto 2 ). Para armadura transversal adotaram-se estribos verticais de 5.0mm espaçados de 260mm ( figura 3.2 ; foto 3 ). As dimensões e as armaduras foram escolhidas para garantir que os modelos quando ensaiados não rompessem à flexão, considerando que este trabalho tem como principal objetivo a análise dos esforços de cisalhamento. Para o dimensionamento dos estribos foi considerado o valor teórico do esforço último de cisalhamento; para a armadura longitudinal considerou-se o dobro desse valor.

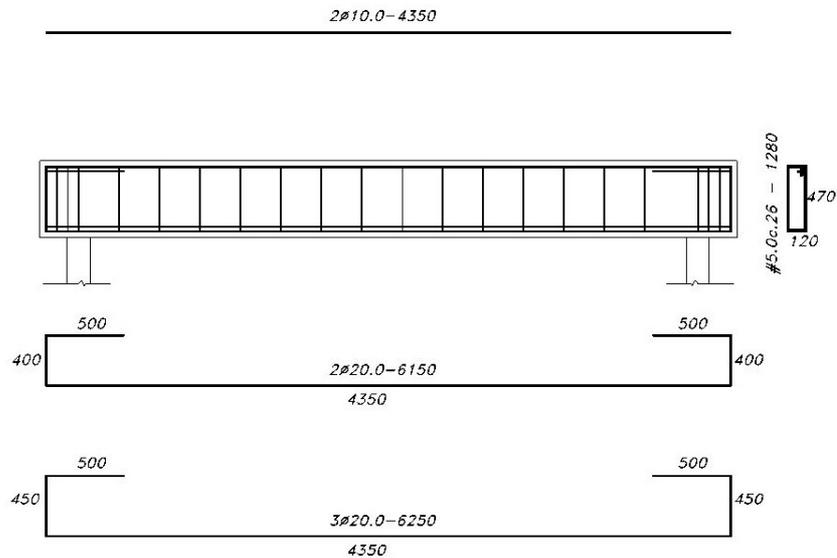
**Figura 3.2 - Detalhes das armaduras.**

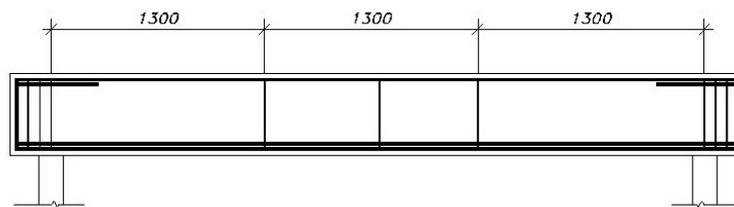
**Figura 3.3 - Viga sem estribos.**

Além dos modelos citados, também foi confeccionada uma viga com as mesmas dimensões e armadura de flexão, porém sem estribos ( figura 3.3 ), para simular o comportamento de um caso real em que a armadura transversal não mais estivesse contribuindo ao combate dos esforços para os quais ela foi dimensionada.

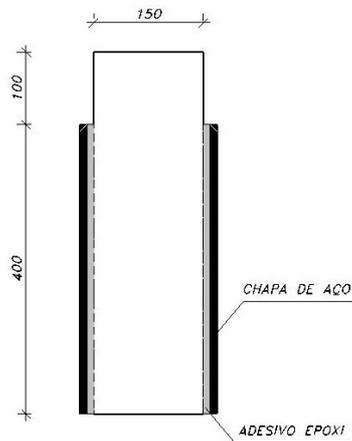
**Figura 3.4 - Detalhes da seção transversal dos protótipos com chapas coladas.**

coladas através de adesivos epóxi nas faces laterais com altura de 400mm, medida a partir da face inferior das vigas, deixando livre uma faixa correspondente a 100mm na face superior, caracterizando assim a existência de uma laje, o que sempre acontece na grande maioria dos casos reais. As espessuras das chapas variaram em 1,20mm, 0,90mm e 0,70mm dependendo de cada ensaio. Essa variação de espessura teve a finalidade de permitir a análise de sua influência na seção composta concreto/chapa. Como essas chapas são encontradas no comércio sob dimensões padrões, no caso 1000 x 2000, foram coladas duas partes de 2000mm ao longo do comprimento de cada lado, ultrapassando em 100 mm o vão livre do protótipo que é de 3900 mm.

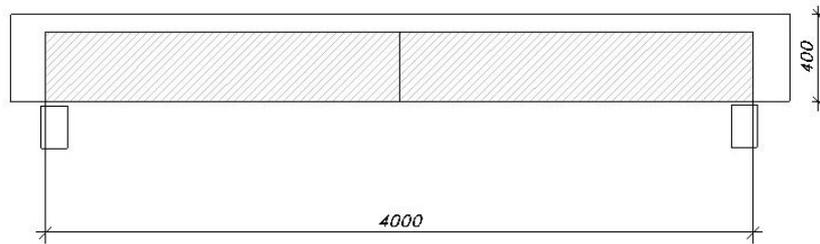
**Figura 3.5 - Vista frontal de um protótipo com chapas coladas.**

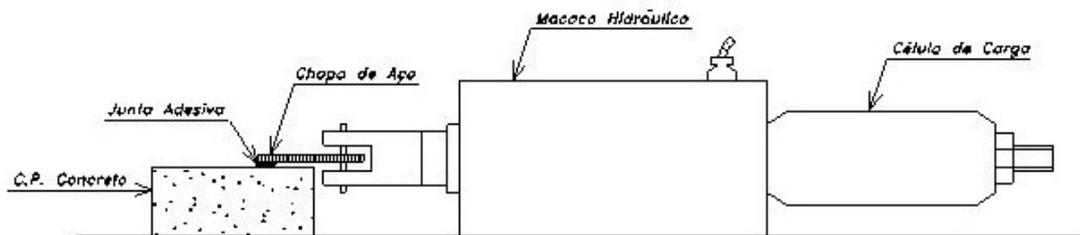
Figura 3.6 - Esquema de ensaio de cisalhamento idealizado pela UFRGS.

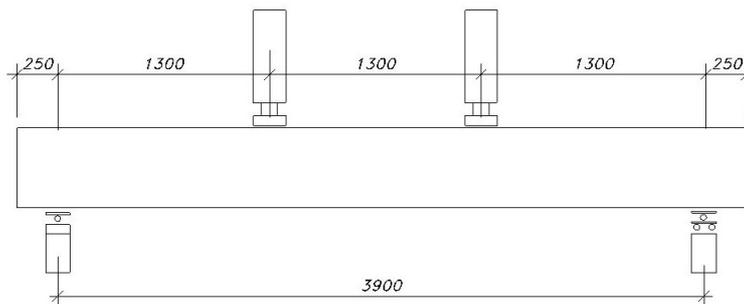
**Figura 4.1 - Protótipo em posição de ensaio.**

Os modelos foram apoiados em 2 ( dois ) apoios, um fixo e outro móvel, para caracterizar vigas simplesmente apoiadas. Foram também submetidos a 2 ( duas ) cargas ( P ) concentradas simétricas, de modo a provocar entre elas, uma região de esforços cortantes nulos. As cargas foram introduzidas por dois macacos hidráulicos idênticos, acoplados a uma célula de carga ( figura 4.1 ; foto 1).

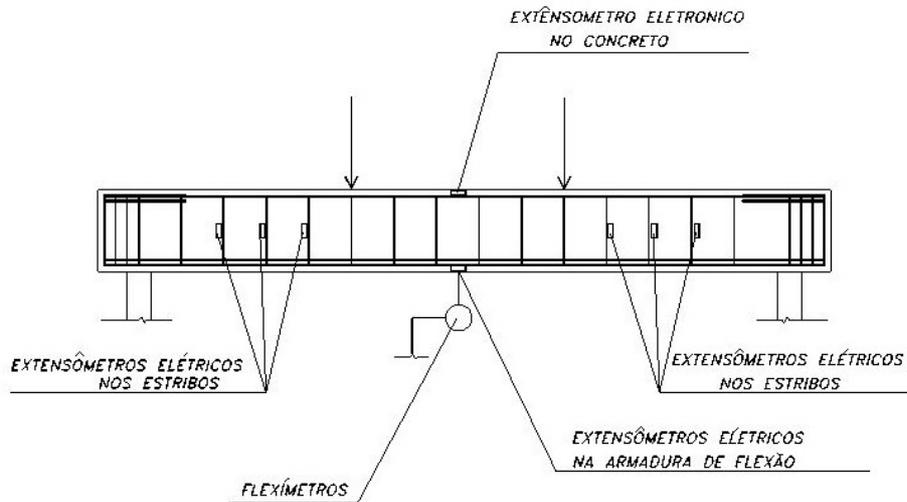
**Figura 4.2 - Posicionamento dos extensômetros elétricos e flexímetros.**

Para a obtenção das tensões na armadura de cisalhamento, colocou-se 2 ( dois ) extensômetros elétricos na metade da altura dos 6 ( seis ) estribos, sendo um em cada ramo ( figura 4.2 ; foto 2 ).

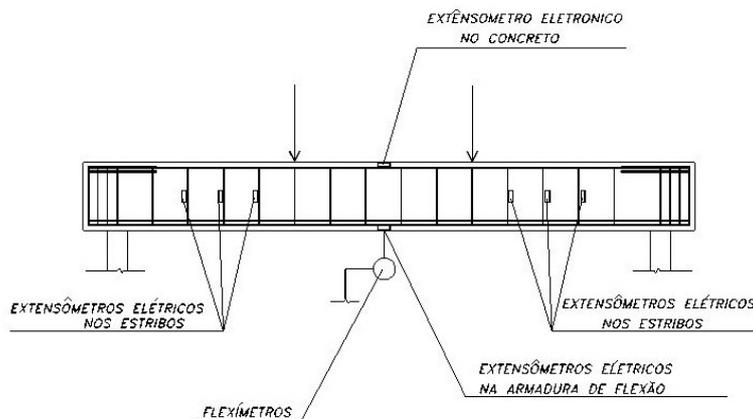
**Figura 4.3 - Posicionamento dos extensômetros elétricos nas chapas.**

Nas chapas laterais foram colocados a uma distância de 780 mm do apoio e sobre o eixo horizontal da viga, 2 ( dois ) extensômetros, um formando  $45^{\circ}$  e o outro  $135^{\circ}$  com aquele eixo. Ao todo foram 4 ( quatro ) pares de extensômetros elétricos, sendo 2 ( dois ) pares para cada face ( figura 4.3 ), assim, obtiveram-se as tensões de compressão e tração nas chapas.

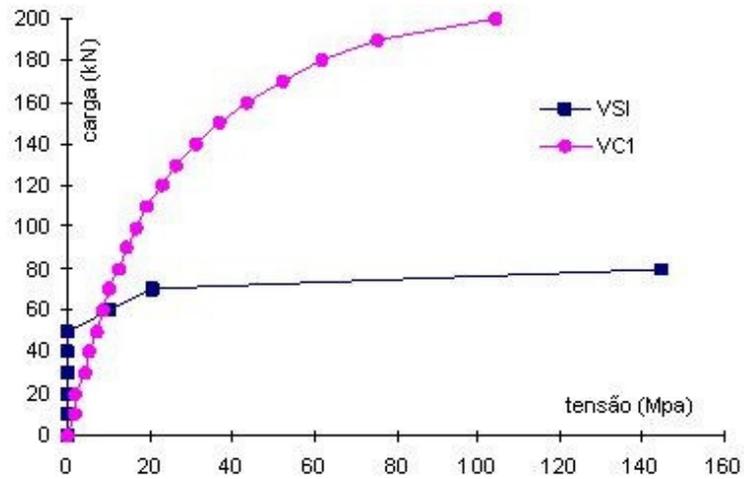
Figura 4.4- Tensões nos estribos das vigas VS1 e VC1.

Os resultados dos ensaios dos protótipos VS1 e VC1 são apresentados através dos gráficos mostrados nas figuras 4.4, 4.5, 4.6 e 4.7 e da tabela 4.1.

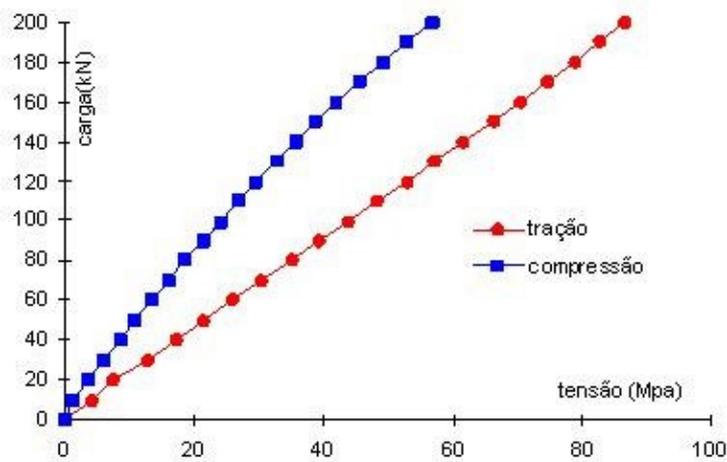
Figura 4.5 - Tensões de tração e compressão nas chapas da viga VC1.

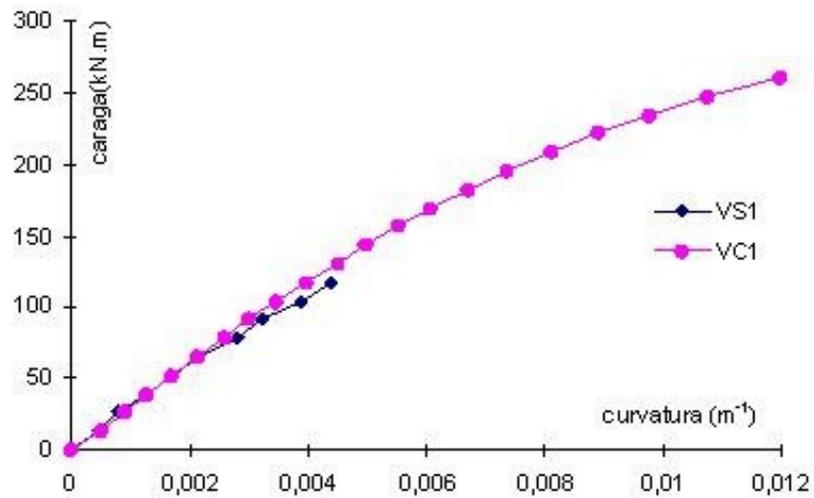
Figura 4.6 - Gráfico momento x curvatura dos protótipos VS1 e VC1.

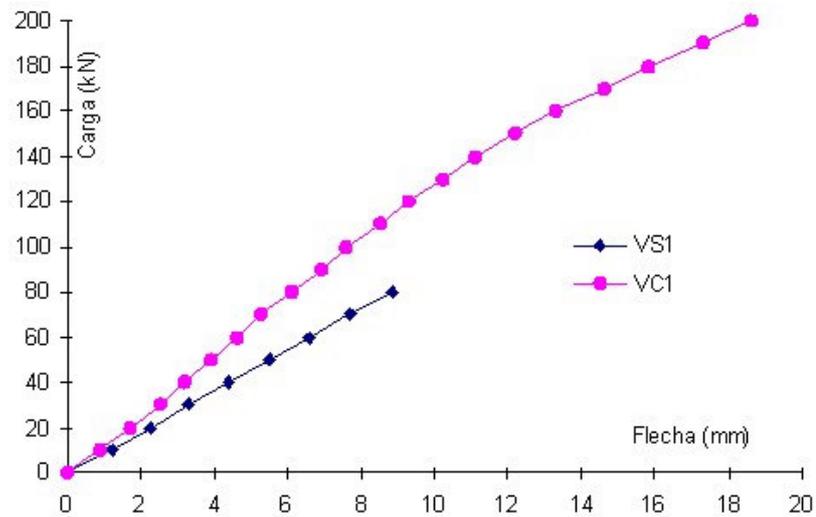
Figura 4.7 - Gráfico carga x flecha dos protótipos VS 1 e VC1.

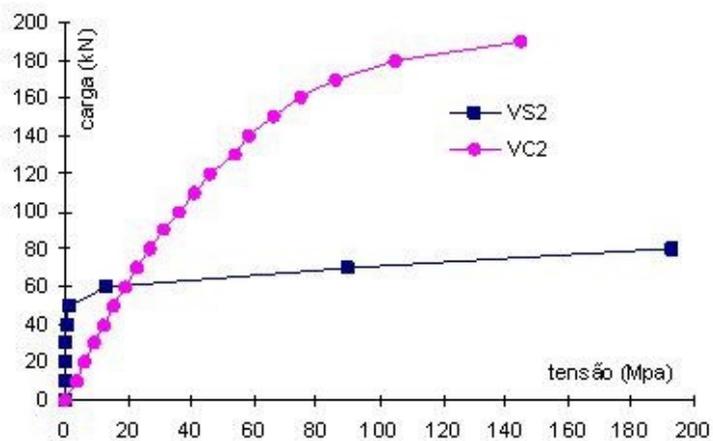
Figura 4.8- Tensões nos estribos dos protótipos VS2 e VC2.

Os resultados dos ensaios dos protótipos VS2 e VC2 são apresentados através dos gráficos mostrados nas figuras 4.8, 4.9, 4.10 e 4.11 e da tabela 4.2.

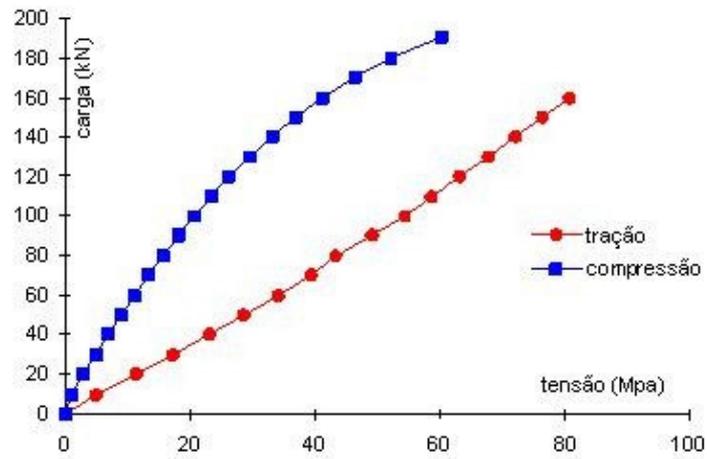
Figura 4.9 - Tensões de tração e compressão nas chapas do protótipo VC2.

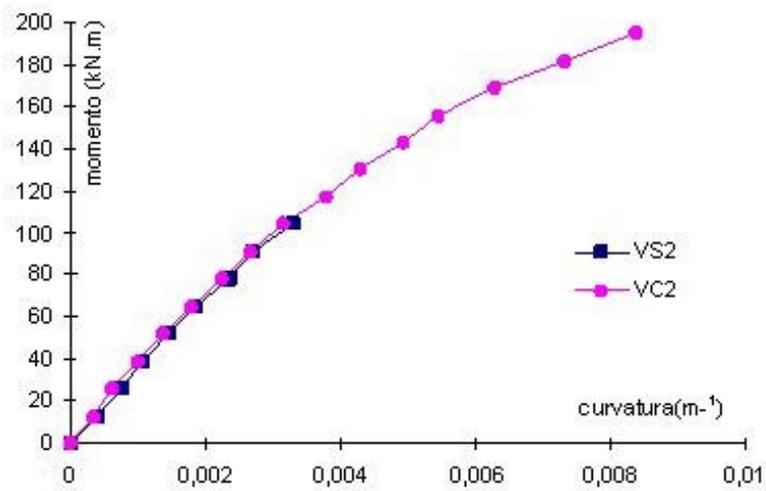
Figura 4.10 - Gráfico momento x curvatura dos protótipos VS2 e VC2.

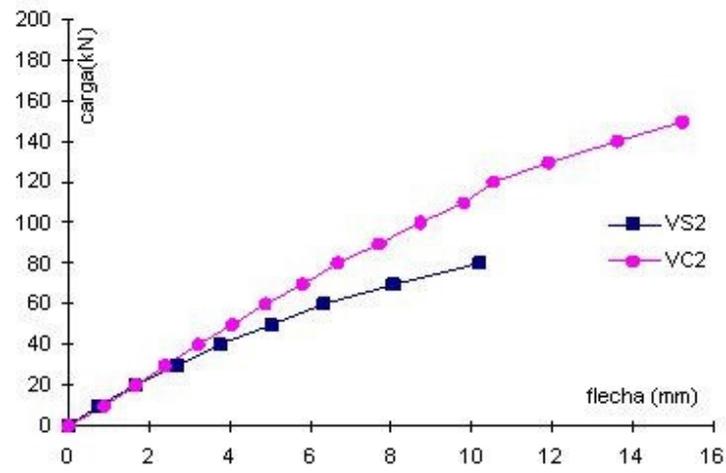
Figura 4.11 - Gráfico carga x flecha dos protótipos VS2 e VC2.

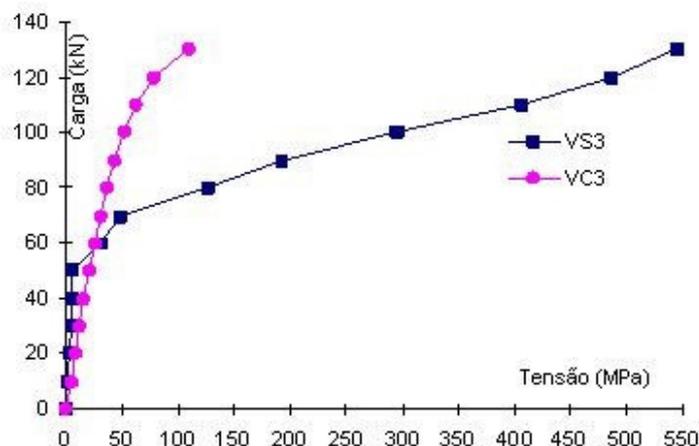
Figura 4.12 - Tensão nos estribos dos protótipos VS3 e VC3.

Os resultados dos ensaios dos protótipos VS3 e VC3 são apresentados através dos gráficos mostrados nas figuras 4.12, 4.13, 4.14 e 4.15 e da tabela 4.3.

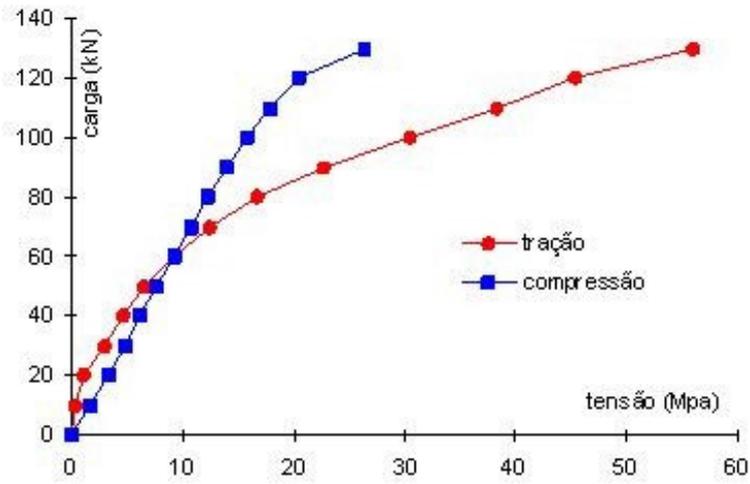
Figura 4.13 - Tensões de tração e compressão nas chapas dos protótipos VS3 e VC3.

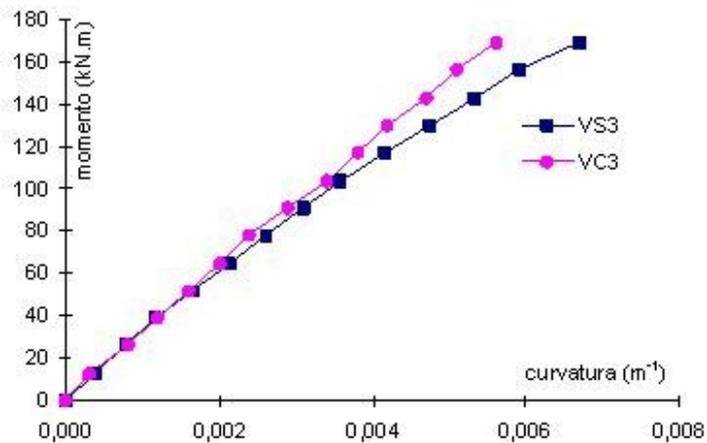
Figura 4.14 - Gráfico momento x curvatura dos protótipos VS3 e VC3.

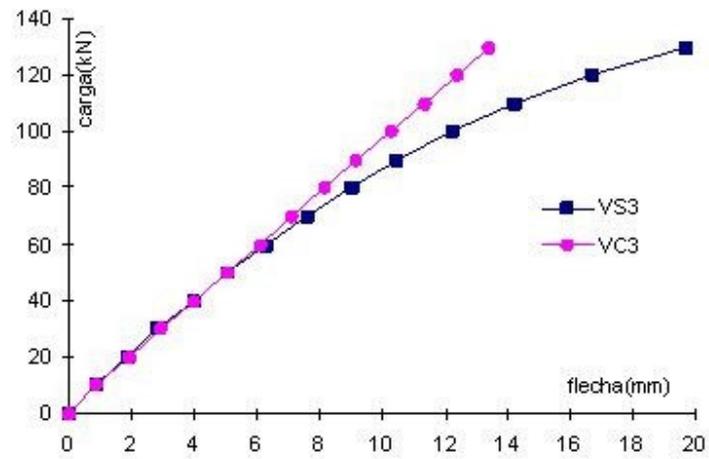
Figura 4.15 - Gráfico carga x flecha dos protótipos VS3 e VC3.

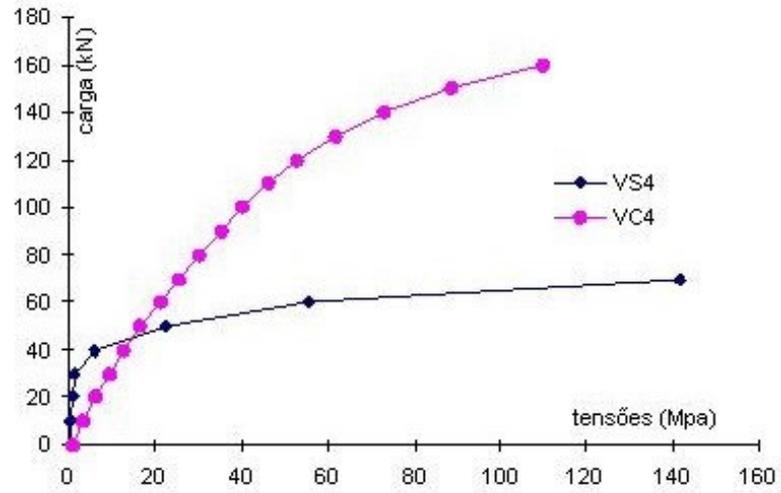
Figura 4.16 - Tensão nos estribos dos protótipos VS4 e VC4.

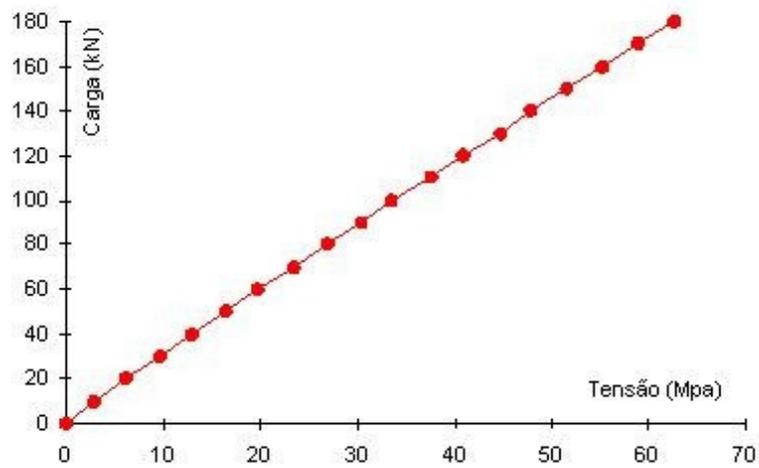
Figura 4.17 - Tensão de tração nas chapas do protótipo VC4.

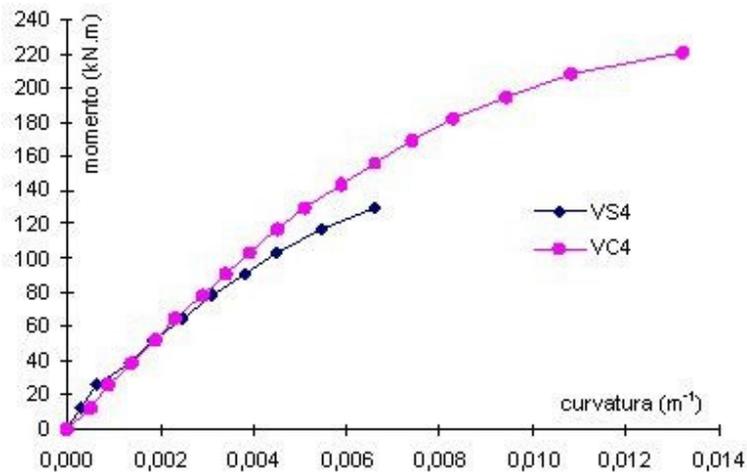
Figura 4.19 - Gráfico momento x curvatura das vigas VS4 e VC4.

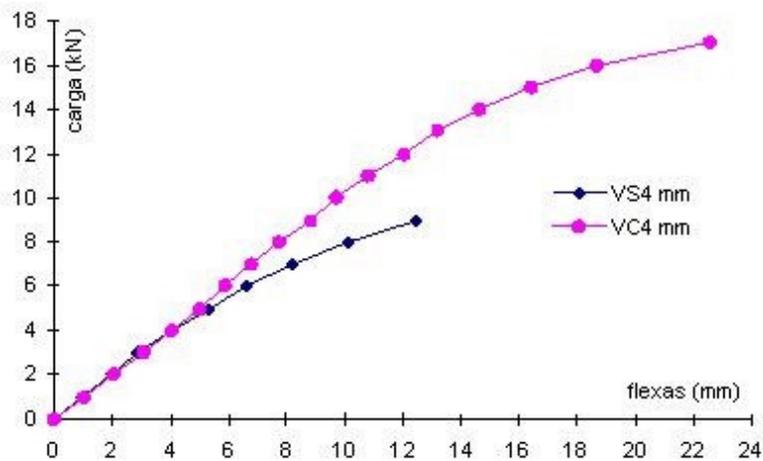
Figura 4.18 - Gráfico carga x flecha das vigas VS4 e VC4.

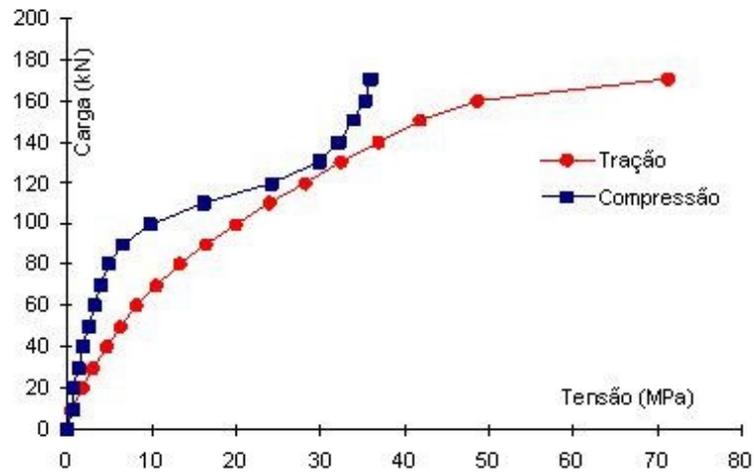
Figura 4.20 - Tensões de tração e compressão nas chapas do protótipo VSE.

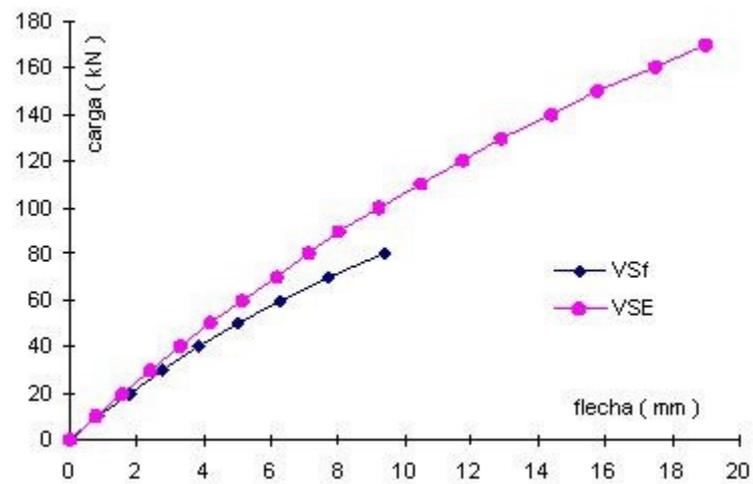
Figura 4.21 - Gráfico carga x flecha do viga VSE e da viga fictícia VSf.

Como a viga VSE não teve a sua correspondente sem chapas, ou seja, foi ensaiada sem antes ter sido fissurada, foi elaborado um gráfico baseado nas médias das flechas das vigas sem chapas. Para efeito didático esse gráfico corresponderá a uma viga que será chamada de VSf ( viga sem chapa fictícia ).

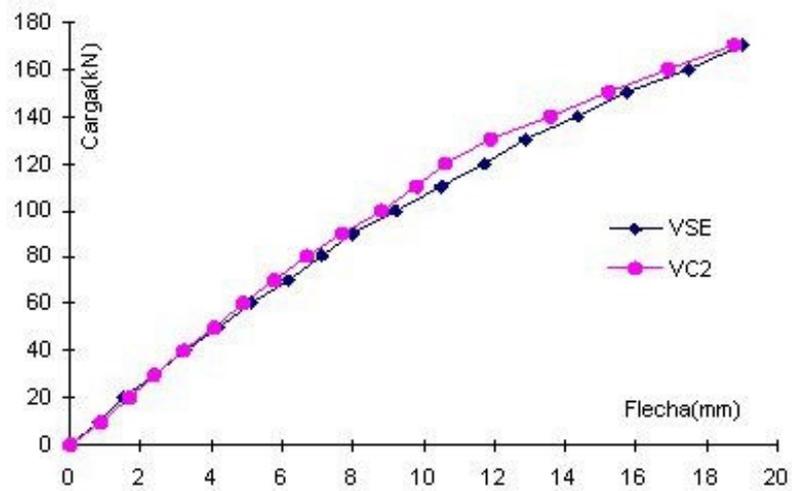
Figura 4.22- Gráfico carga x flecha dos protótipos VC2 e VSE.

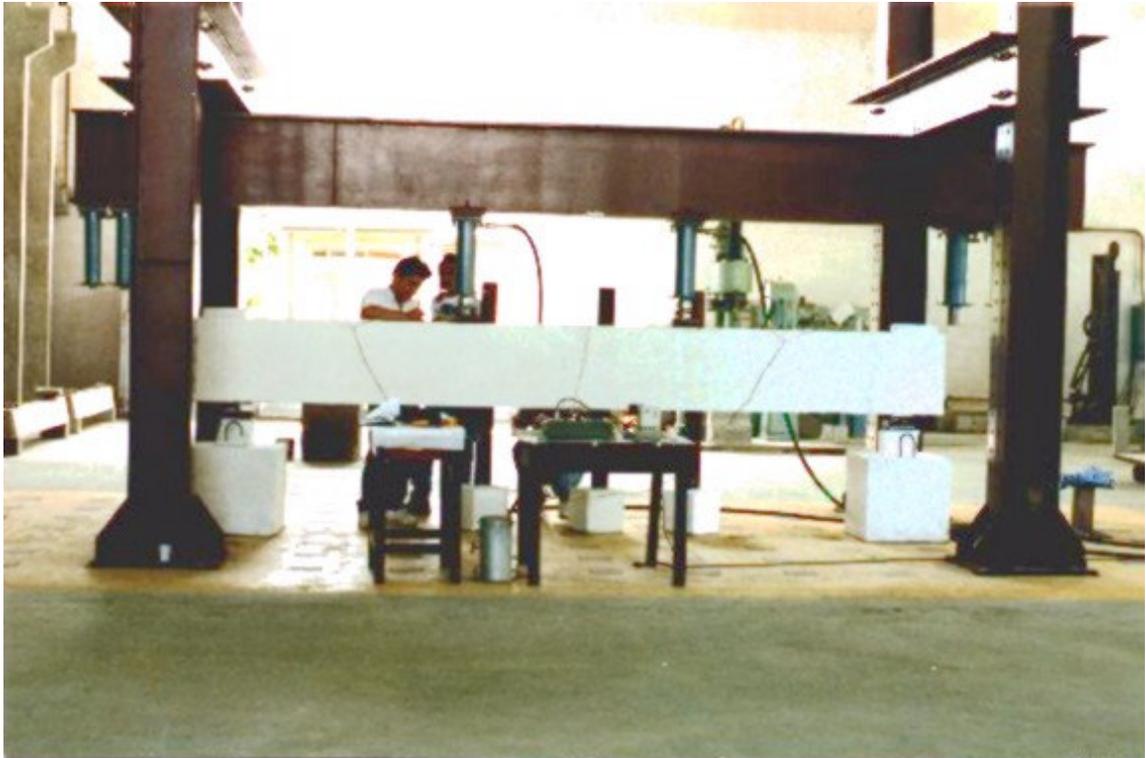
Foto 1 - Protótipo em posição de ensaio.

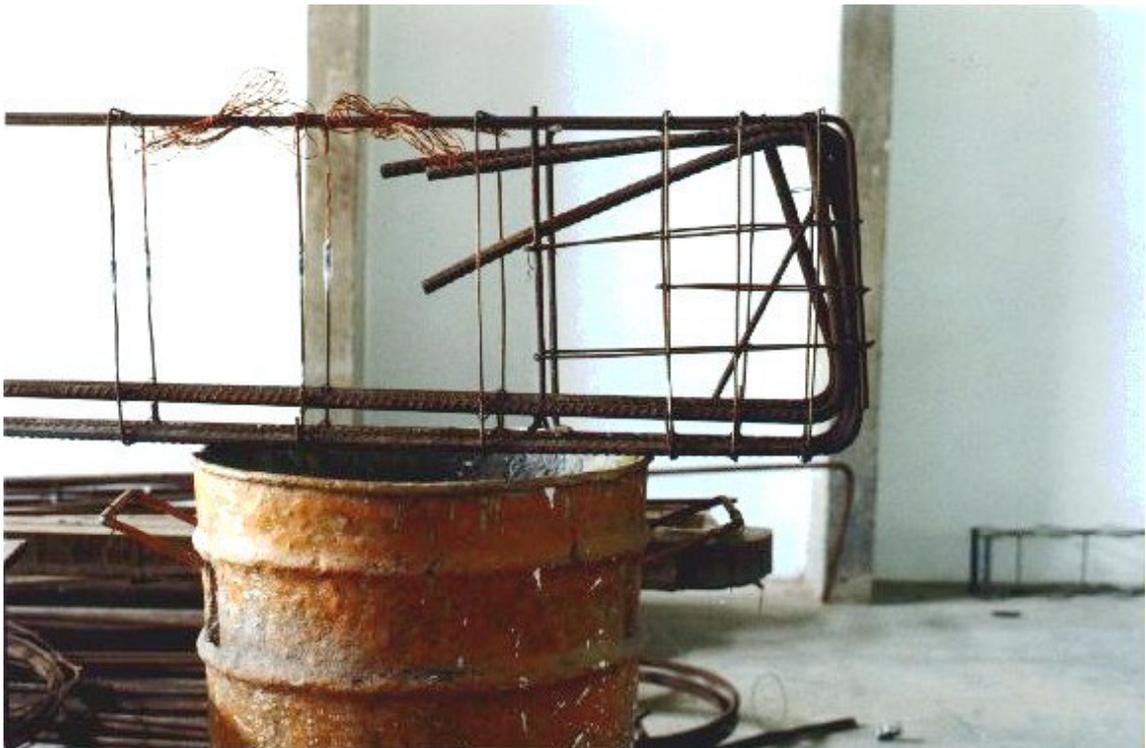
Foto 2 - Armaduras dos protótipos e localização dos extensômetros elétricos nos estribos.

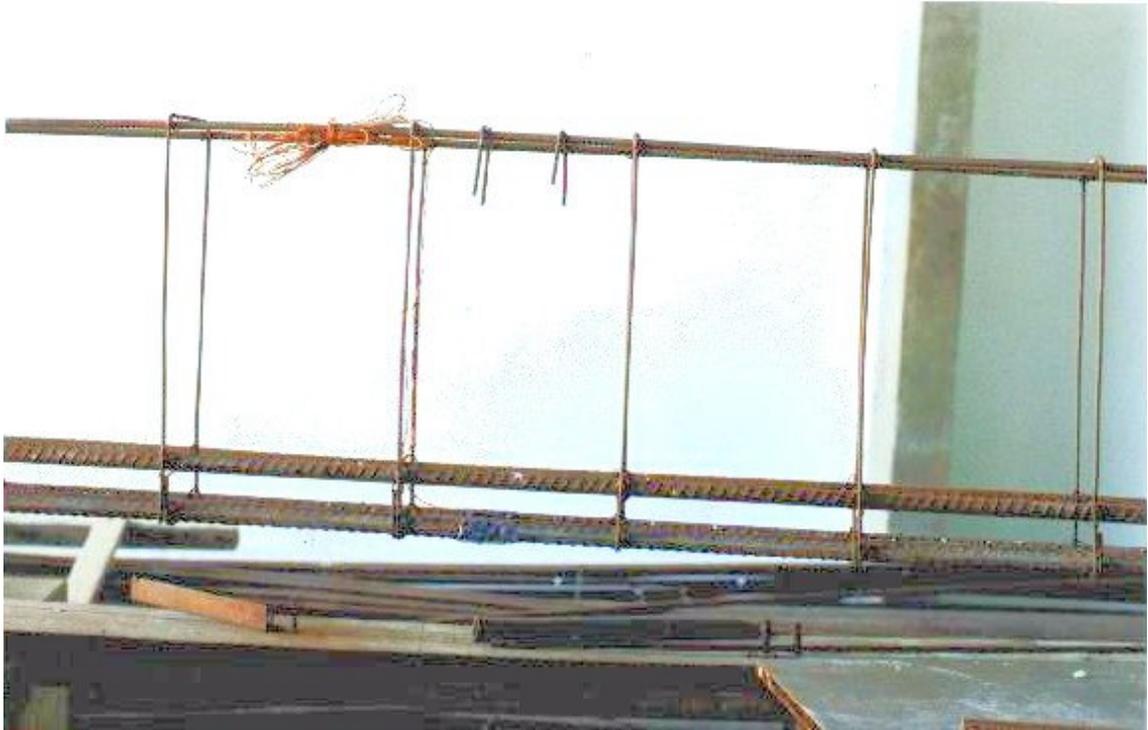
Foto 3 - Estribos e localização dos extensômetros elétricos no meio do vão da viga.

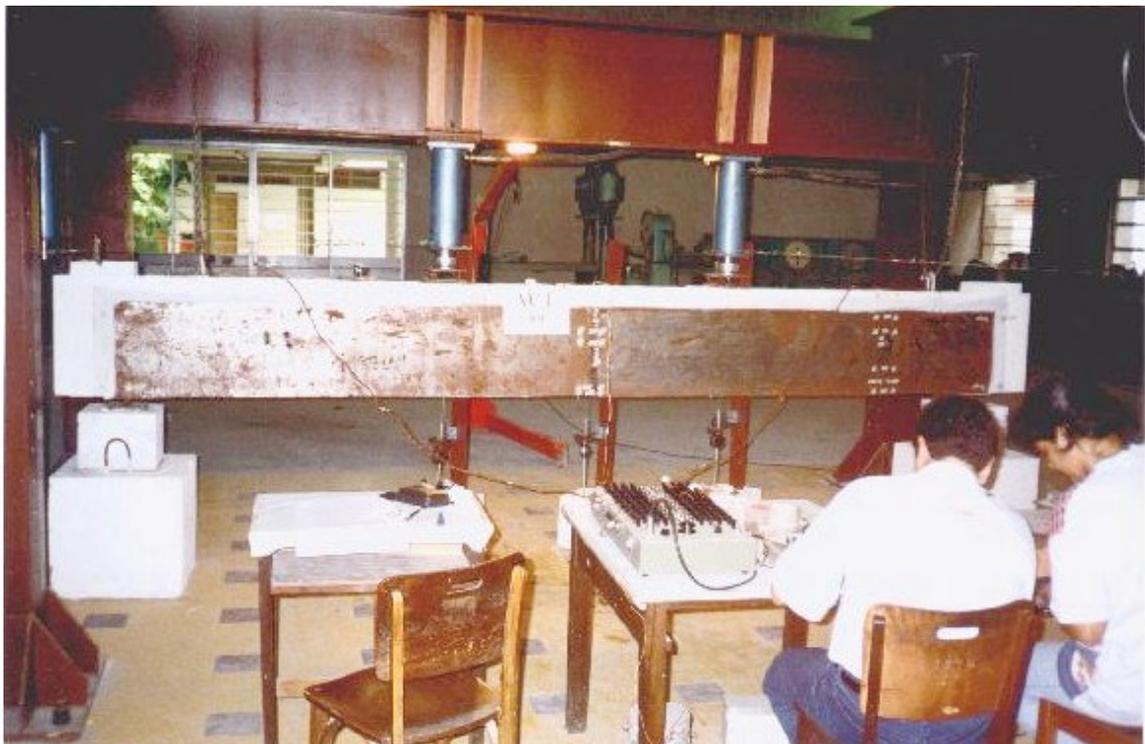
Foto 4 Protótipo com chapas coladas nas faces laterais.

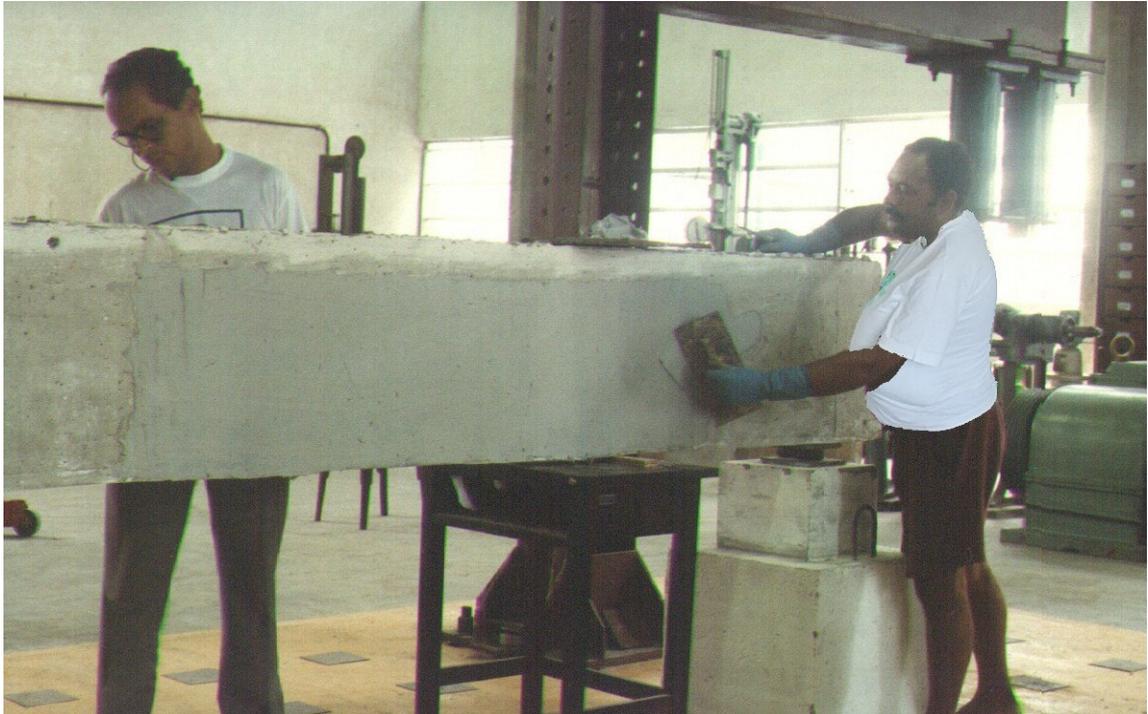
Foto 5 - Aplicação do adesivo epóxi na viga.

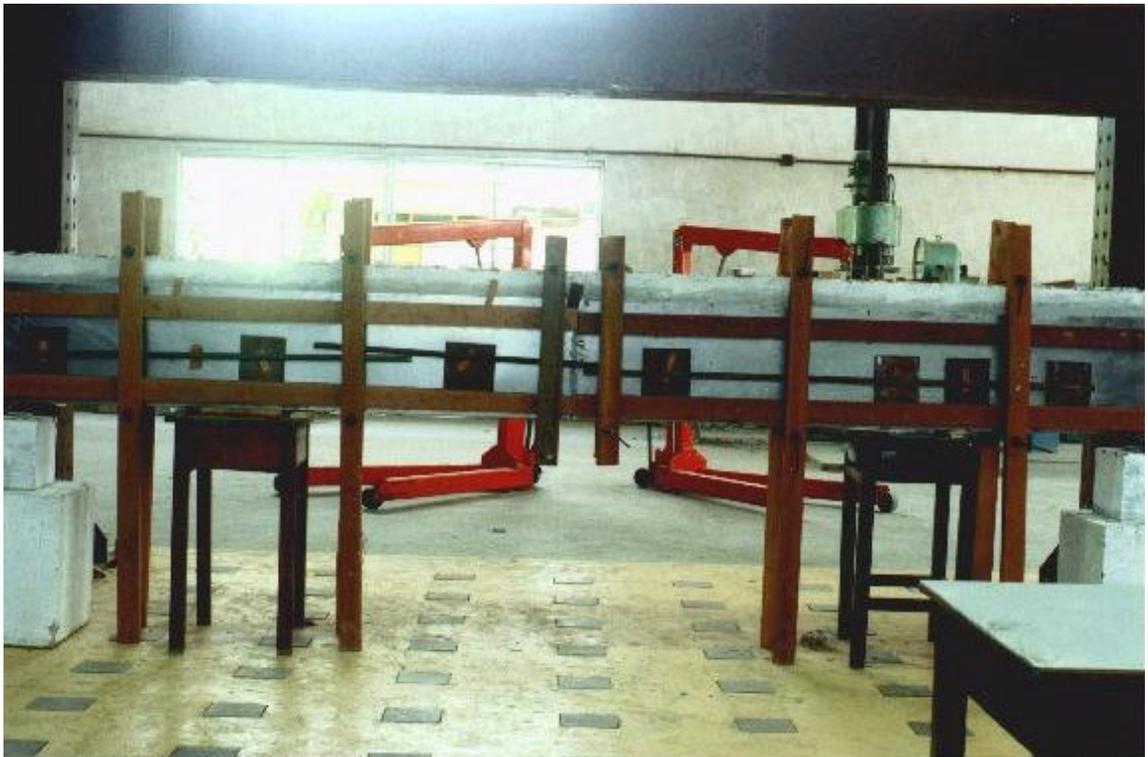
Foto 6 - Sistema utilizado para pressionar as chapas sobre as superfícies laterais da viga.

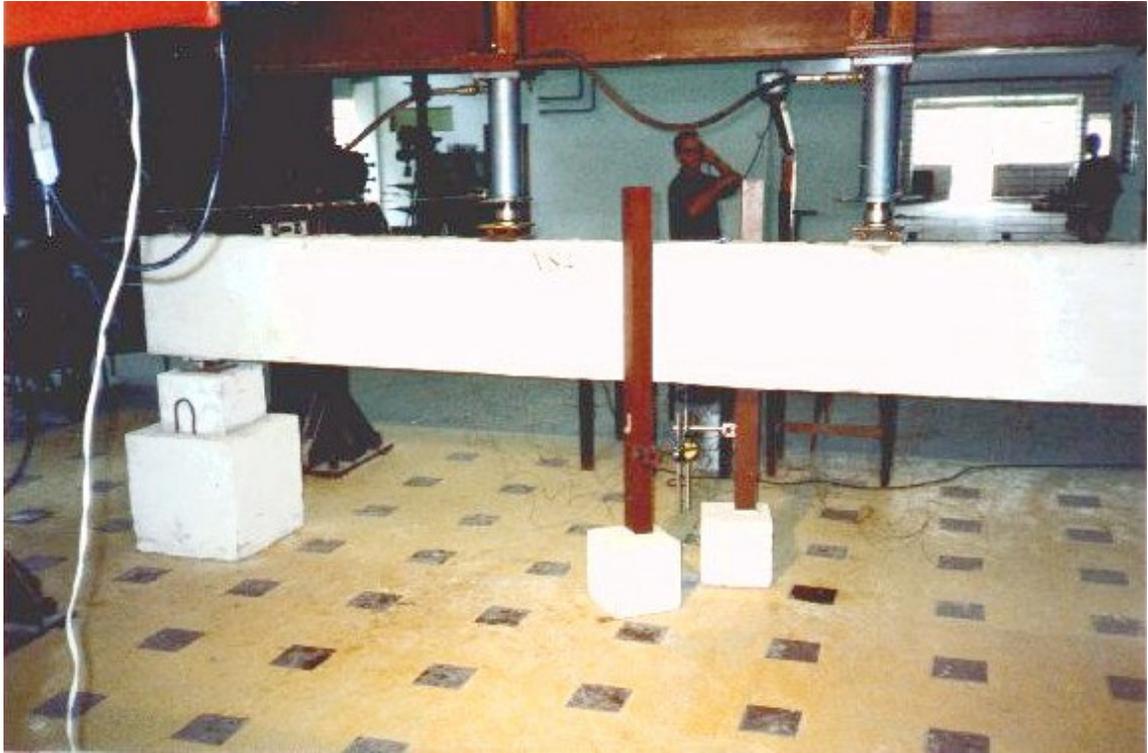
Foto 7 - Posicionamento dos flexímetros nos ensaios.

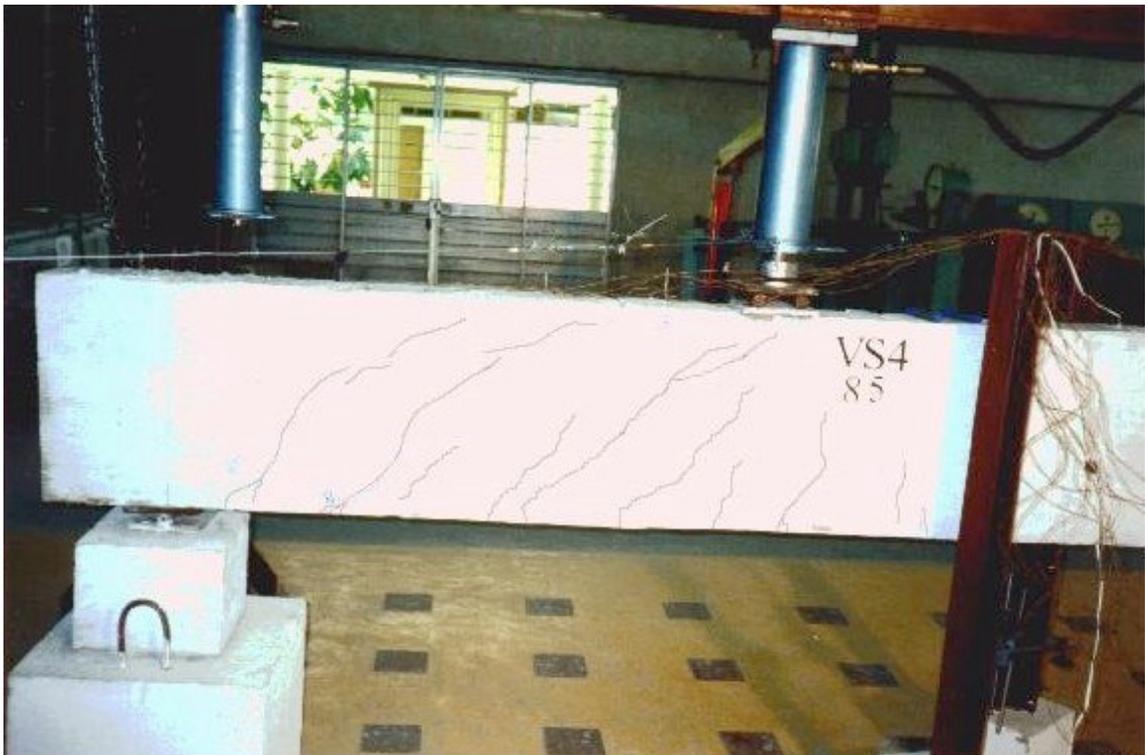
Foto 8 - Fissuras de cisalhamento apresentadas no final do ensaio de uma viga sem chapas.

As vigas VS1, VS2 e VS4 foram ensaiadas até atingirem uma carga próxima ao esforço de cisalhamento último teórico (calculado conforme descrito no item 2.3.3), instante em que as fissuras de cisalhamento apresentavam-se bastante acentuadas, cerca de 0.5mm em média (foto 8).

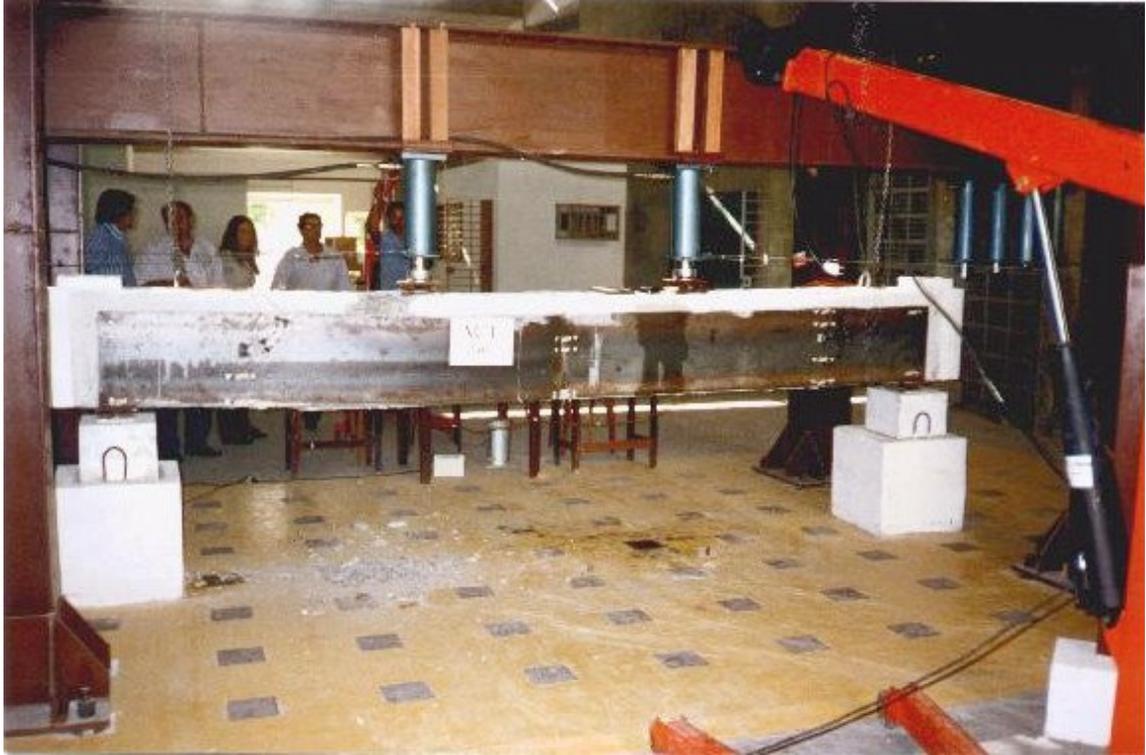
Foto 9 - Colapso da viga VC1.

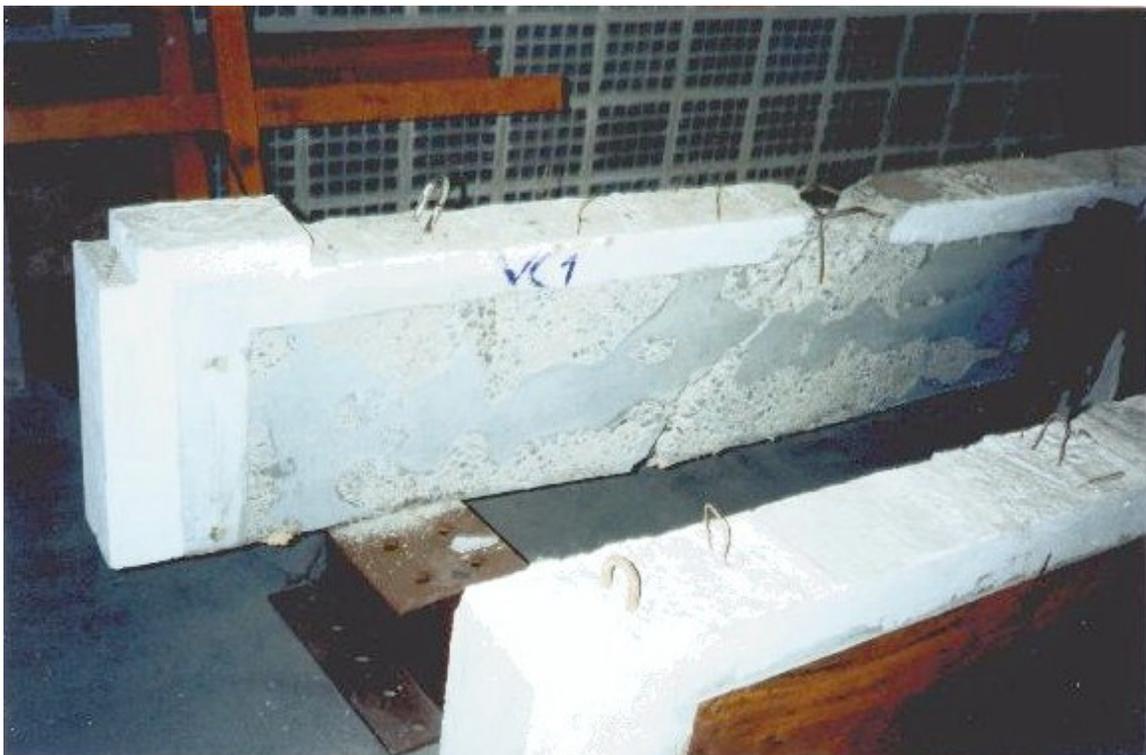
Foto 10 - Detalhe da ruptura do protótipo VC1.

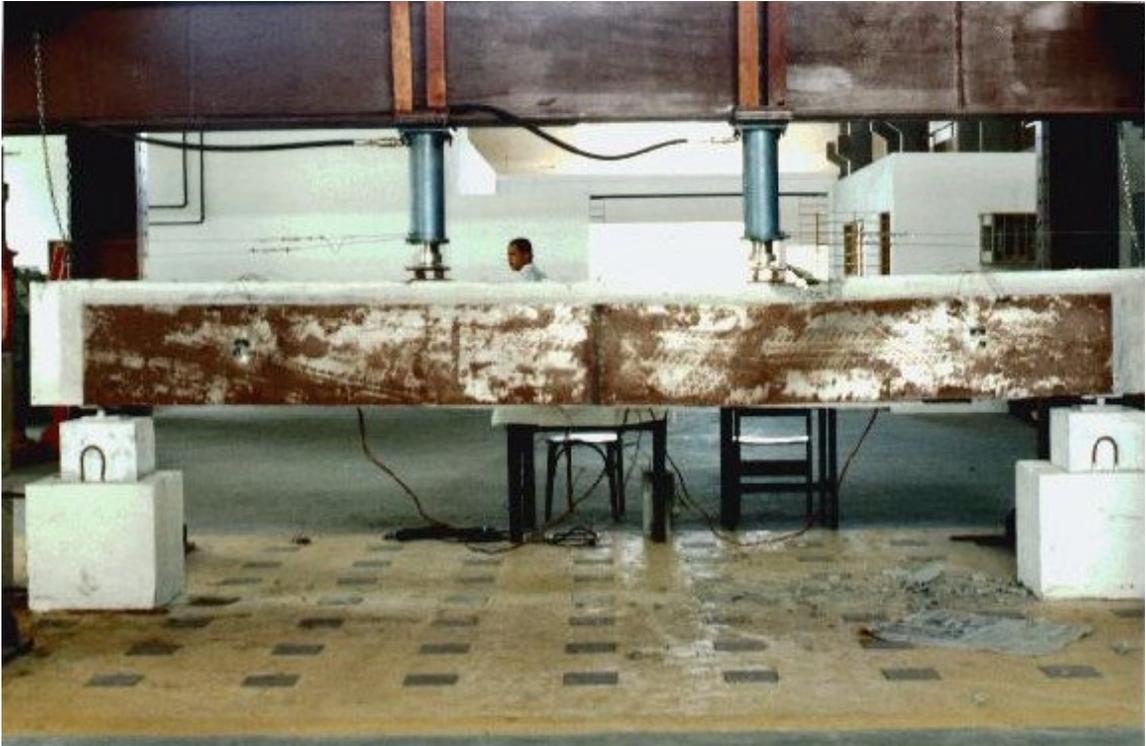
Foto 11 - Colapso da viga VC2.

O protótipo VS2 foi também submetido a uma carga de 80 k e após descarregado, foram coladas nas suas faces laterais chapas com 0,90 mm, transformando-se assim no protótipo VC2, cuja ruptura se deu a uma carga 193 kN ( fotos 11 e 12 ). Mesma simulação do caso anterior.
