**UNIVERSIDADE FEDERAL DE PERNAMBUCO  
CENTRO DE TECNOLOGIA  
DEPARTAMENTO DE ENGENHARIA CIVIL**

*COMPORTAMENTO AO CISALHAMENTO DE VIGAS EM CONCRETO  
ARMADO REFORÇADAS COM CHAPAS DE AÇO COLADAS  
LATERALMENTE*

Dissertação submetida ao corpo docente do curso de pós - graduação da Universidade Federal de Pernambuco, como parte dos requisitos necessários à obtenção do grau de “Mestre em Ciências em Engenharia Civil”.

Recife, PE - Brasil  
Setembro de 1997

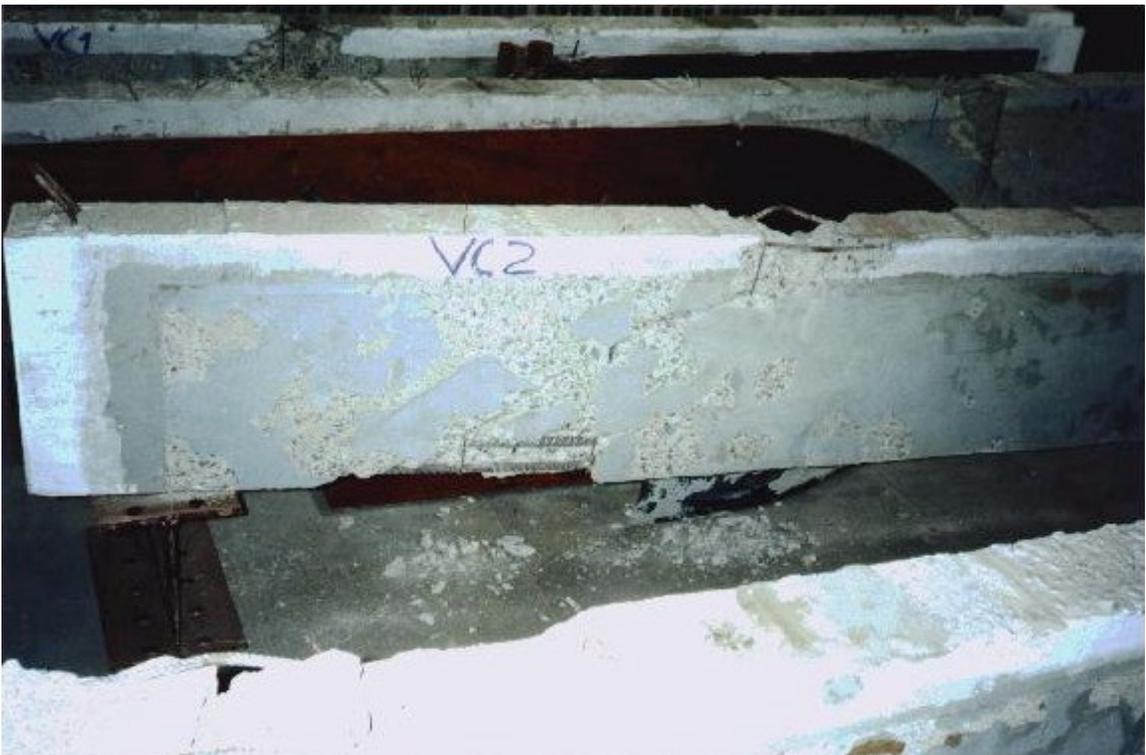
Foto 12 - Detalhe da ruptura do protótipo VC2.

O protótipo VS2 foi também submetido a uma carga de 80 k e após descarregado, foram coladas nas suas faces laterais chapas com 0,90 mm, transformando-se assim no protótipo VC2, cuja ruptura se deu a uma carga 193 kN ( fotos 11 e 12 ). Mesma simulação do caso anterior.

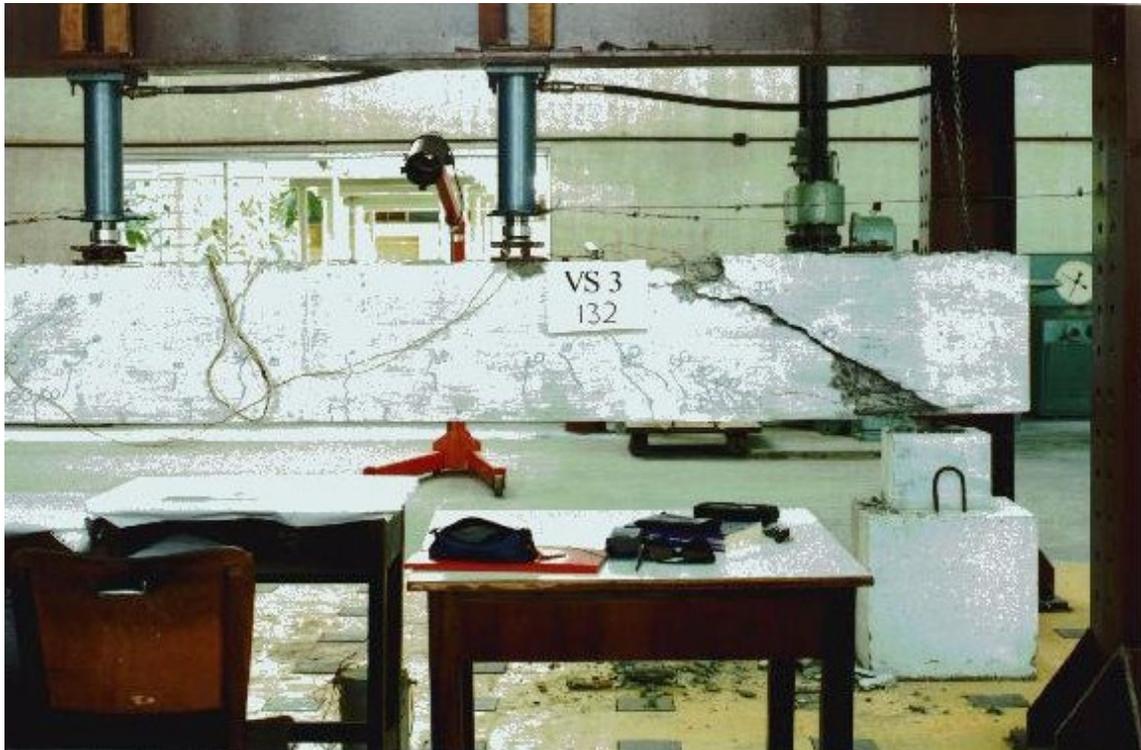
Foto 13 - Colapso do protótipo VS3 ( face anterior ).

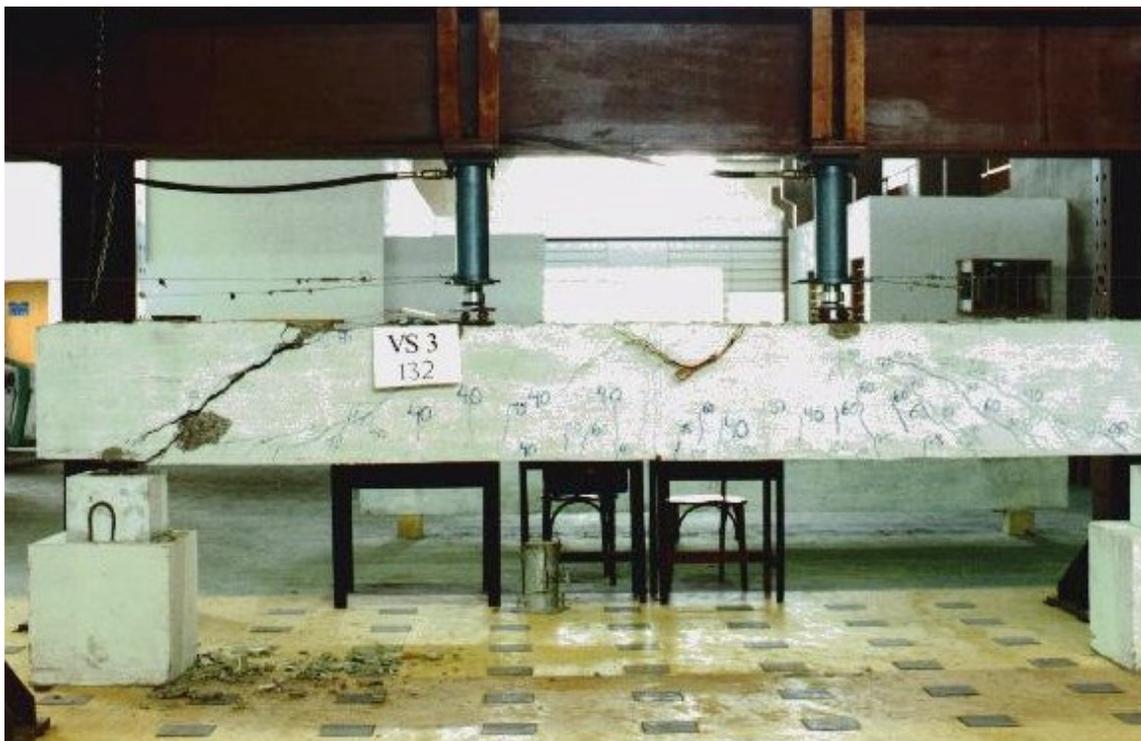
Foto 14 - Colapso do protótipo VS3 ( face posterior ).

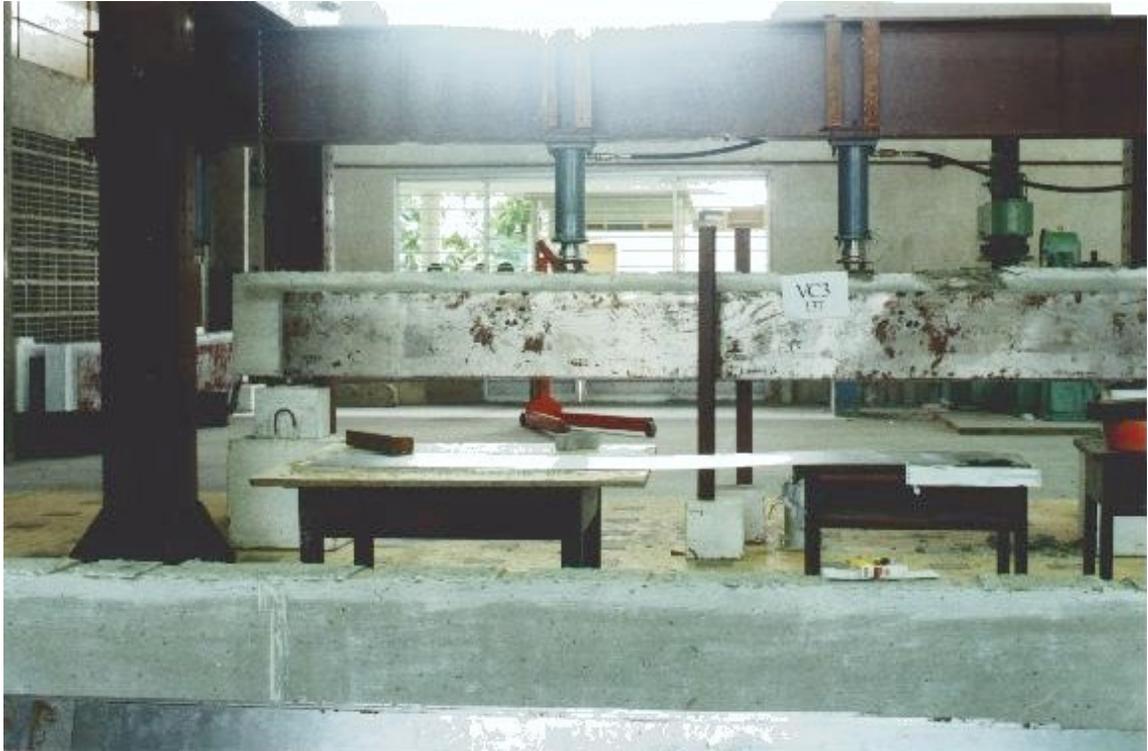
Foto 15 - Colapso da viga VC3.

Com o intuito de se verificar o comportamento de uma viga de concreto armado recuperada com chapas de aço após ter atingido o colapso total, o protótipo VS3 foi submetido a um carregamento que o levou a tal estado. Isso aconteceu quando a carga chegou a 130 kN ( fotos 13 e 14 ). Para que fosse possível a colagem das chapas, foi necessário recuperar o modelo com a substituição do concreto danificado por uma argamassa de cimento e areia grossa lavada no traço de 1 : 3. Após 15 (quinze) dias foram coladas as chapas nas faces laterais do protótipo recuperado que foi ensaiado após mais 7 ( sete ) dias, sendo rompido com a carga de 137 kN ( fotos 15 e 16 ).

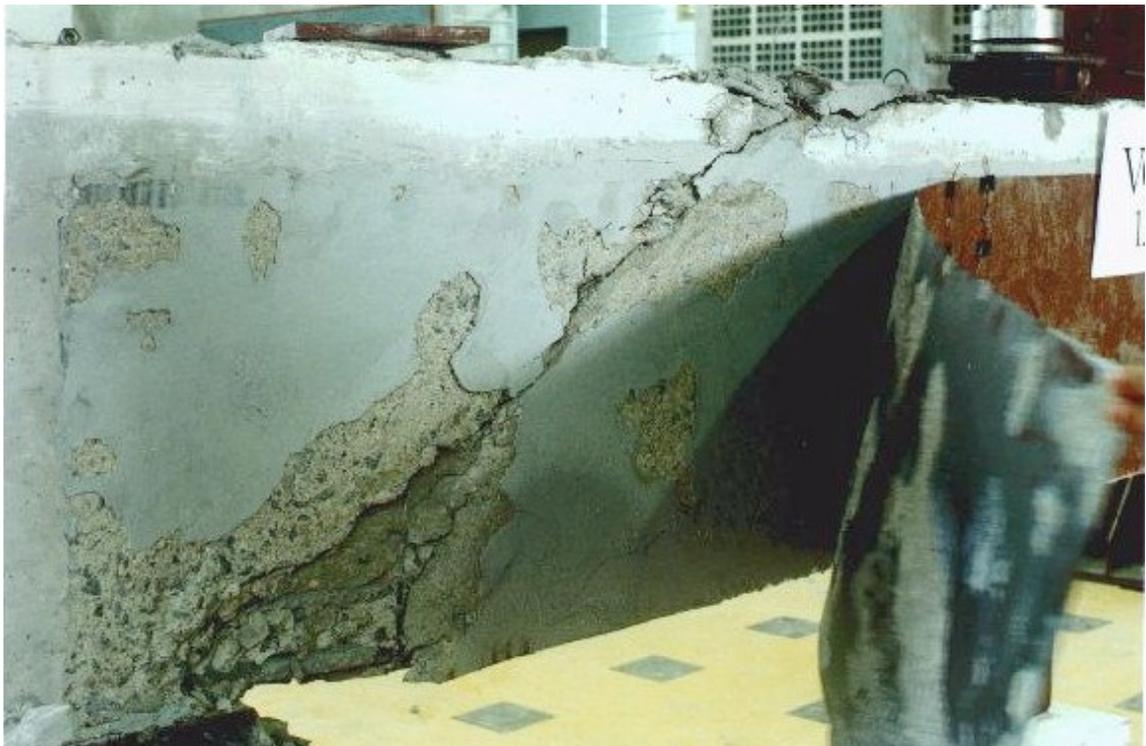
Foto 16 - Detalhe da ruptura do protótipo VC3.

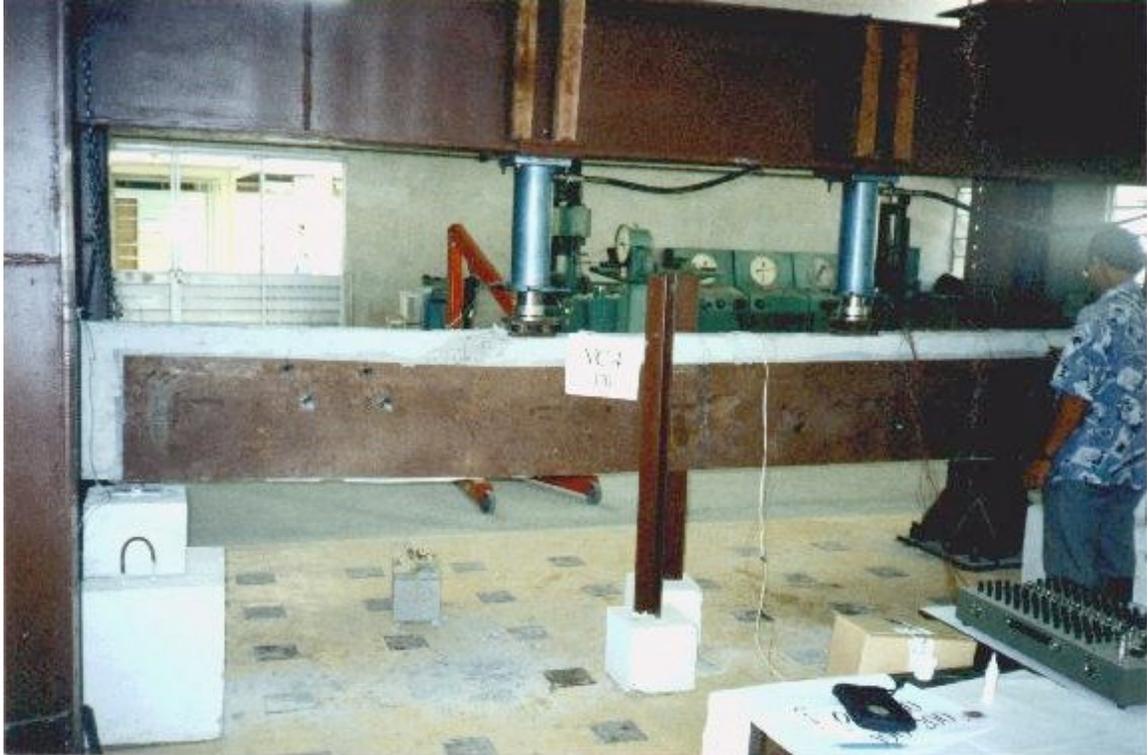
Foto 17 - Colapso da viga VC4.

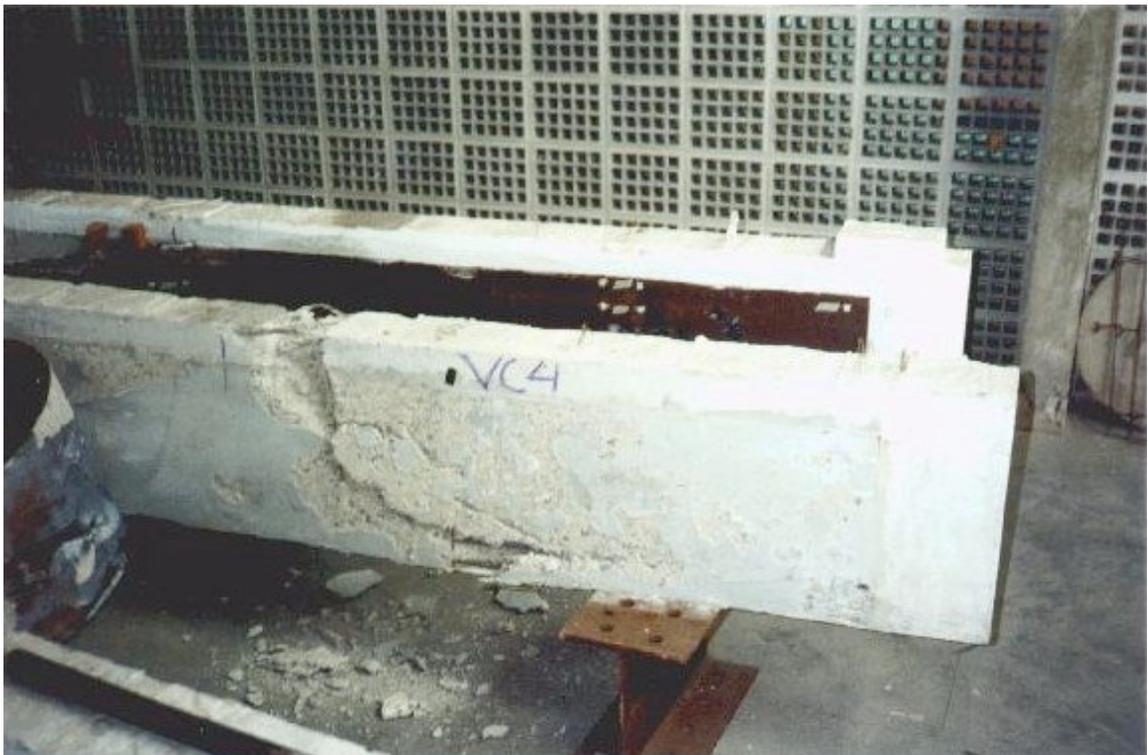
Foto 18 - Detalhe da ruptura do protótipo VC4.

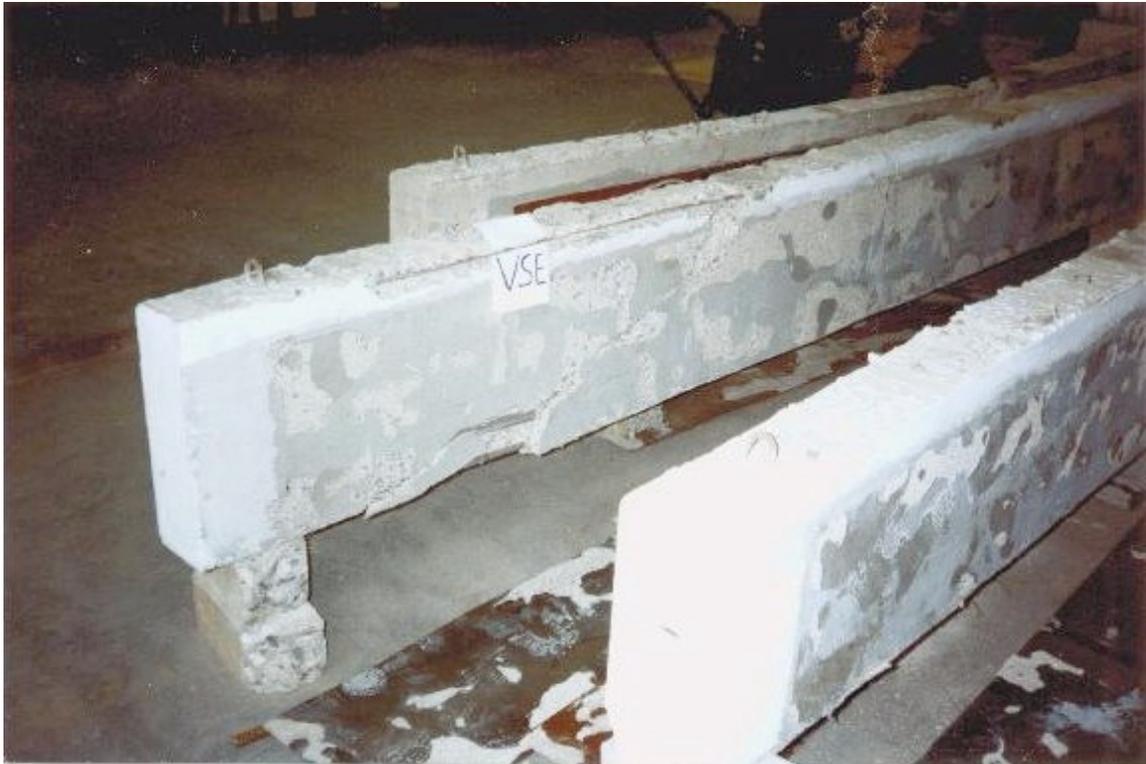
Foto 19 - Detalhe da ruptura da viga VSE ( face anterior ).

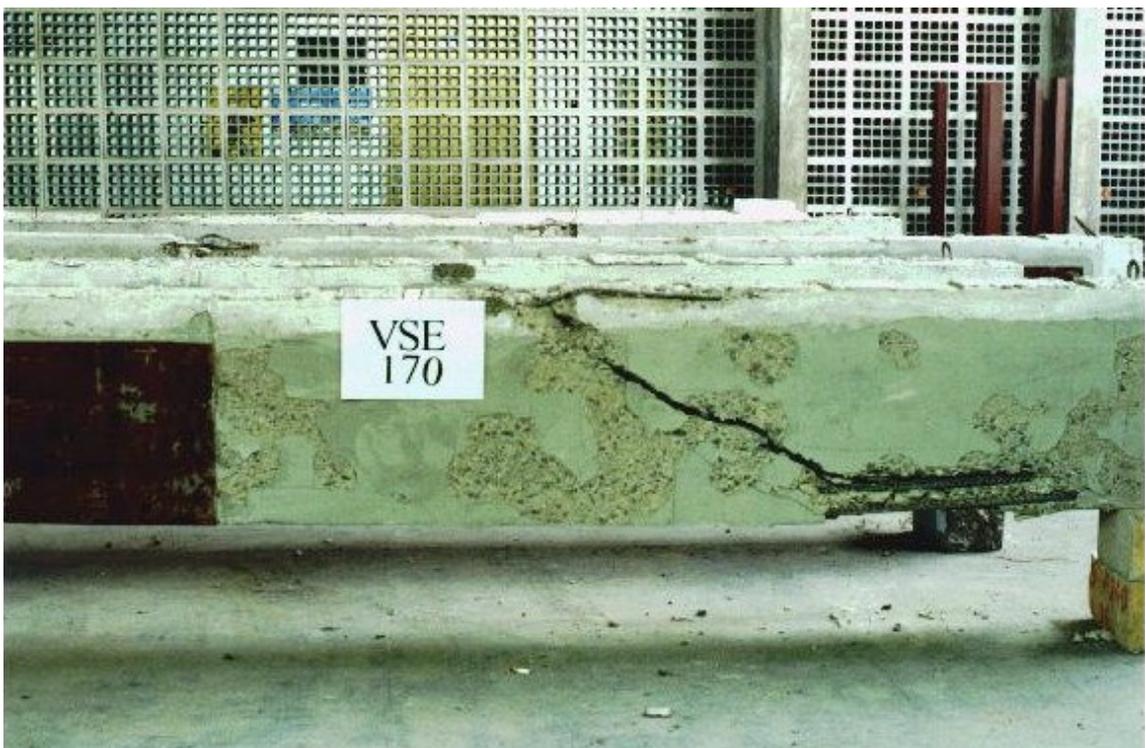
Foto 20 - Detalhe da ruptura da viga VSE ( face posterior ).

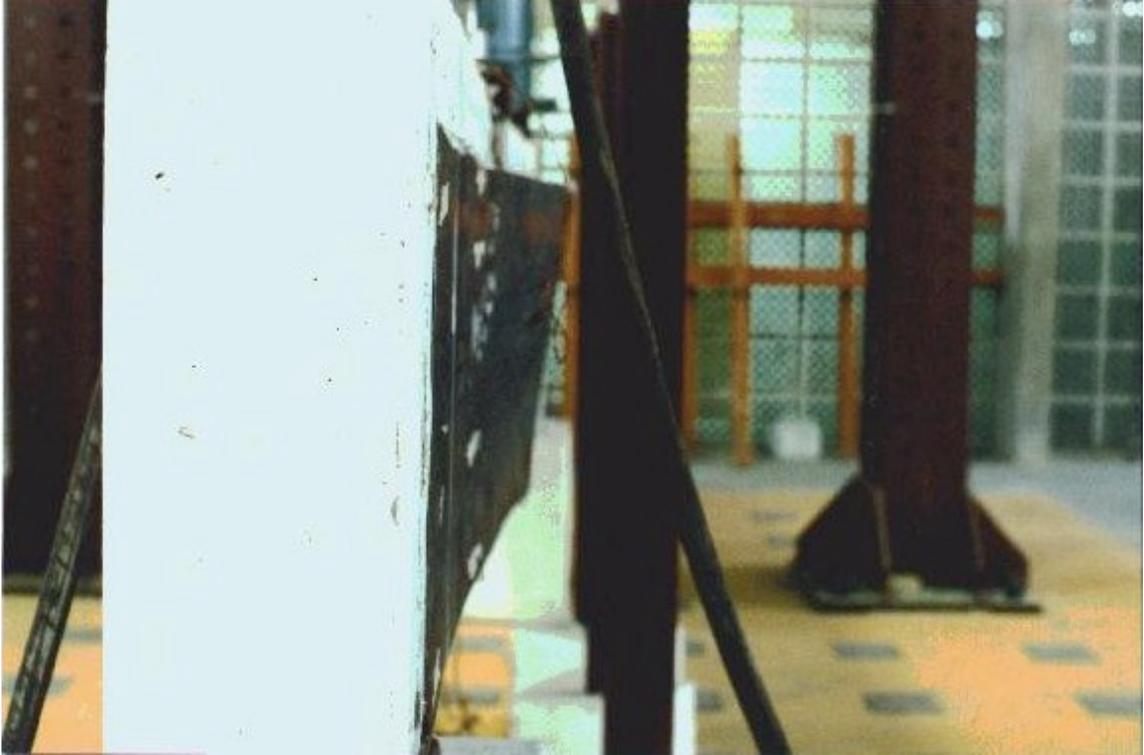
Foto 21 - Vista lateral do descolamento da chapa.

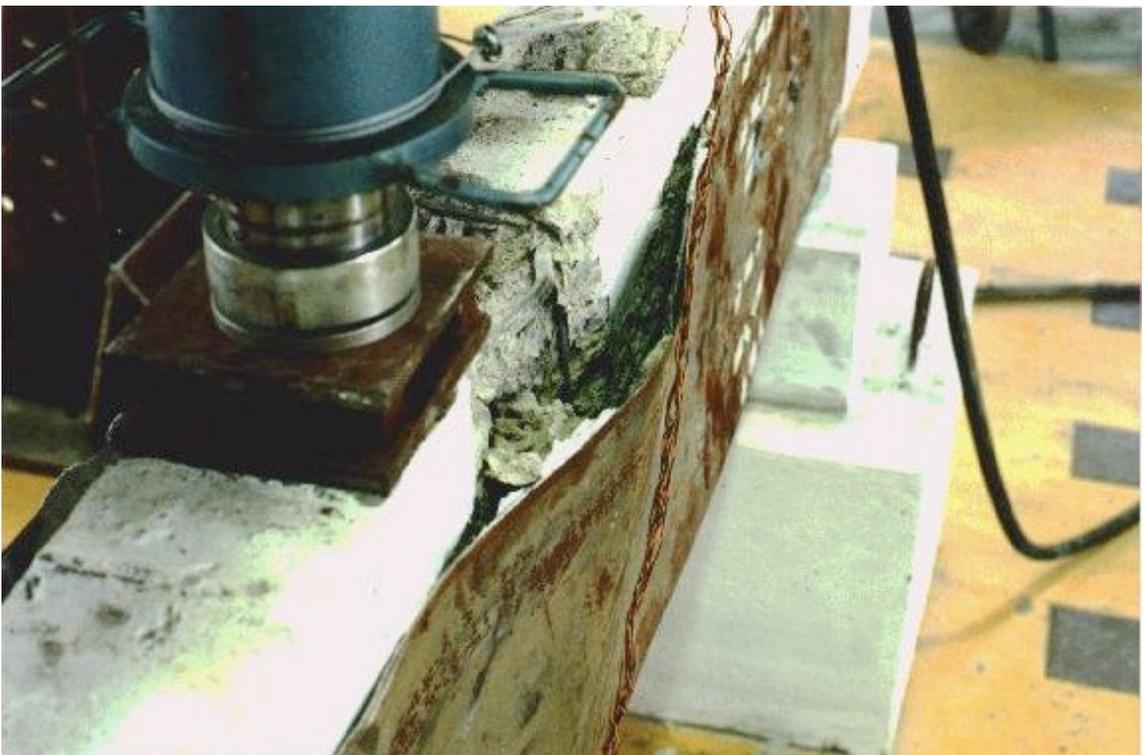
Foto 22 - Vista superior do descolamento da chapa.

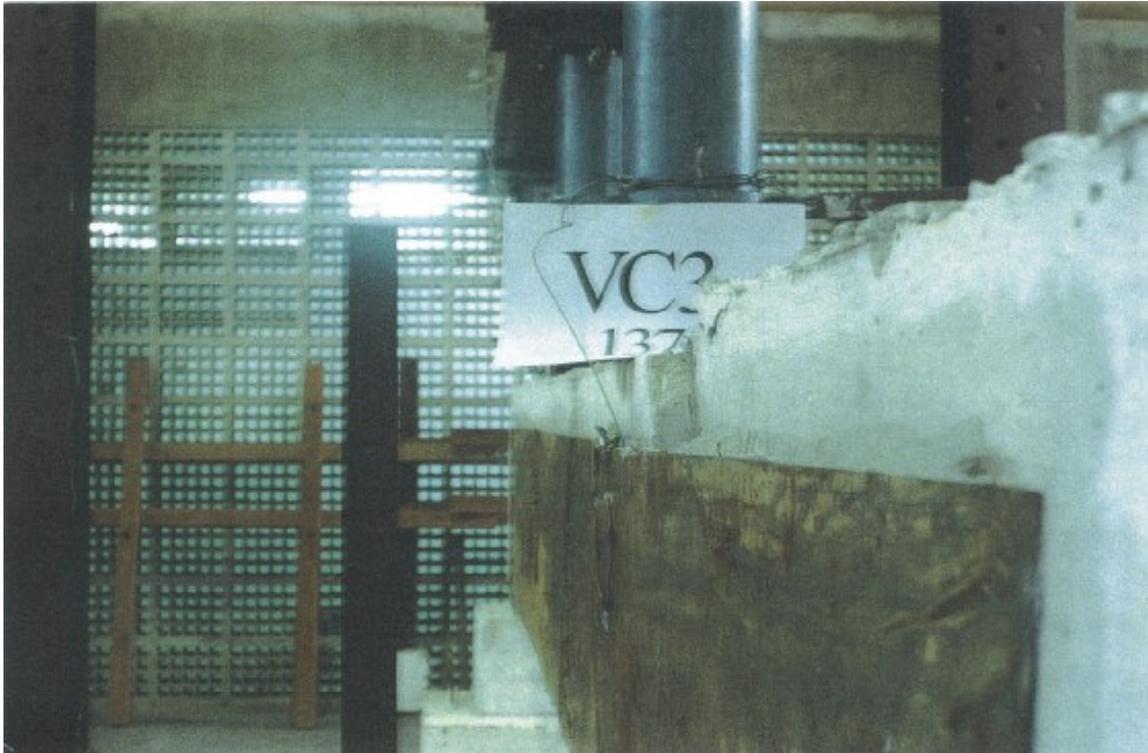
Foto 23 - Vista lateral da ruptura da viga VC3 ( descolamento da chapa ).

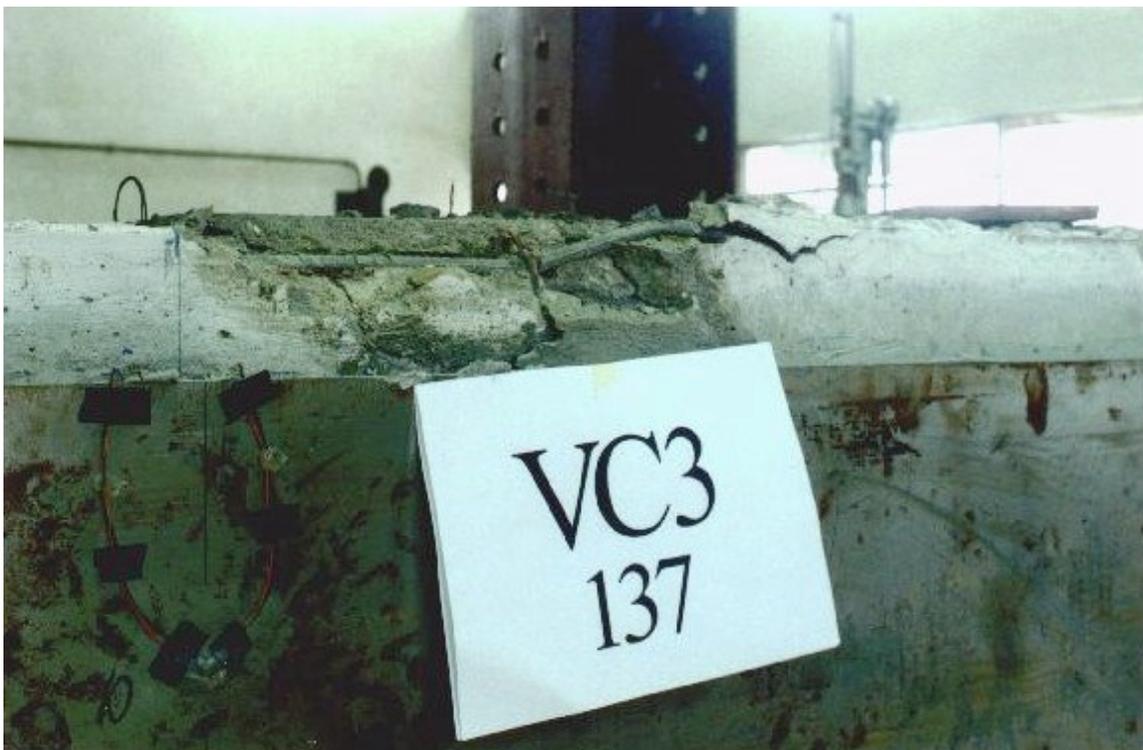
Foto 24 - Vista superior da ruptura da viga VC3 ( flambagem da armadura de compressão ).
