Condições estruturais e funcionais de pontes e viadutos das rodovias federais de Pernambuco

Structural and functional conditions of bridges and viaducts of the federal highways of Pernambuco

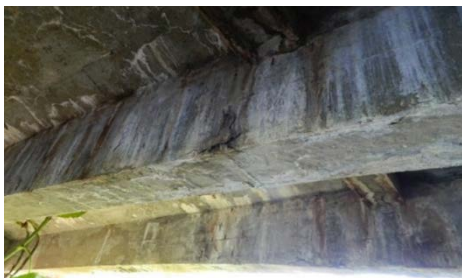
Figura 4. Presença de eflorescências, deslocamento do revestimento de concreto e manchas marrom-avermelhadas decorrentes do processo de corrosão das armaduras.

- Recuperação com aplicação de concreto projetado da camada de cobrimento do concreto do tabuleiro, pois 52,71% das pontes da amostra estão com deslocamento do concreto.

- Tratamento e/ou substituição de armaduras corroídas, com incidência em 51,81% das obras inspecionadas.
- Substituição de barreiras New Jersey e guarda-corpos danificados ou destruídos, observados em 18,07% das pontes da amostra.

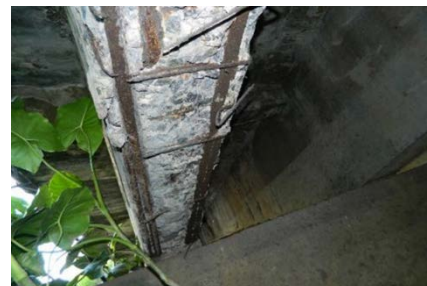
Figura 5. Armaduras expostas e oxidadas nas longarinas, exibindo inclusive estribos rompidos.

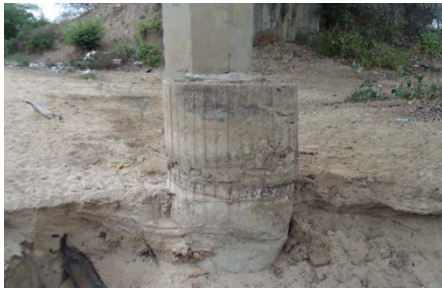
Figura 6. Erosão na fundação e grande excentricidade do pilar em relação ao tubulão.

- Correção das avarias dos encontros, muitas delas causadas por recalques diferenciais e erosões, encontradas em 16,26% das pontes. Nesses casos, faz-se necessária a realização de estudos geotécnicos e hidrológicos para aferir a segurança das fundações e a seção de vazão, com vistas à necessidade ou não de reforço e de proteção contra as erosões.

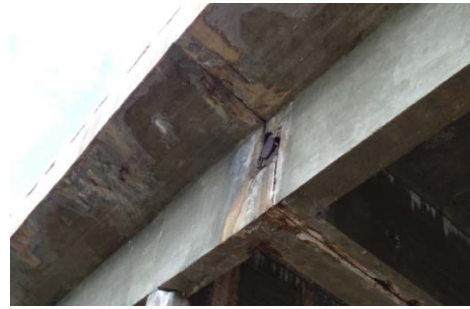
Figura 7. Aparelho de apoio metálico em um dente Gerber com visíveis danos e infiltrações.

- Substituição dos aparelhos de apoio danificados e responsáveis por alterações na transmissão dos esforços do tabuleiro para a mesoestrutura, como ocorrência em 7,53% das pontes.

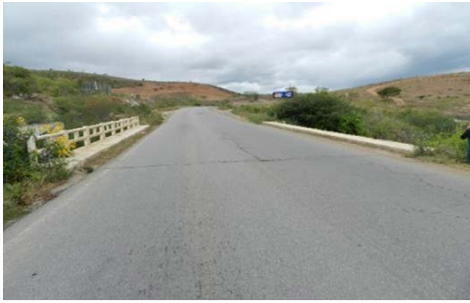
Figura 9. Ausência de guarda-corpo na lateral da ponte

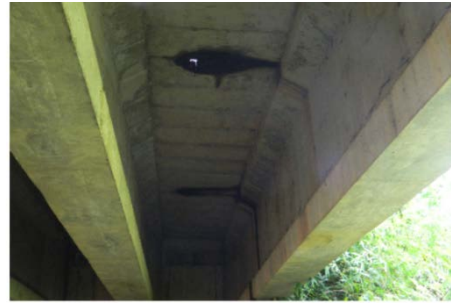
Figura 10. Dreno danificado provocando infiltração e manchas de umidade na laje entre longarinas

- Restauração do sistema de drenagem da superestrutura, pelo fato de 88,25% das pontes analisadas estarem com infiltrações e eflorescência no concreto do tabuleiro e 27,71% com os drenos danificados e/ou destruídos.

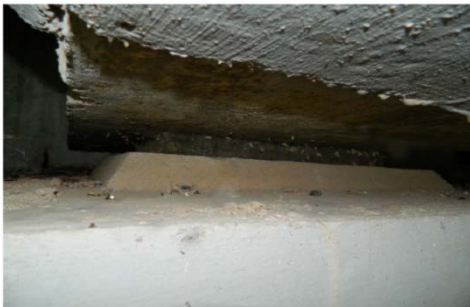
Figura 11. Aparelho de apoio elastomérico com grande excentricidade e deformação

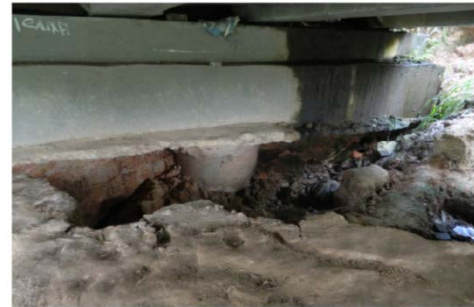
Figura 12. Presença de grande erosão na fundação.
