## Patologias causadas por tubulações nas estruturas de pontes e viadutos

Pathologies caused by pipes in the structures of bridges and overpasses

Anais do 52º Congresso Brasileiro do Concreto  
CBC2010  
Outubro / 2010

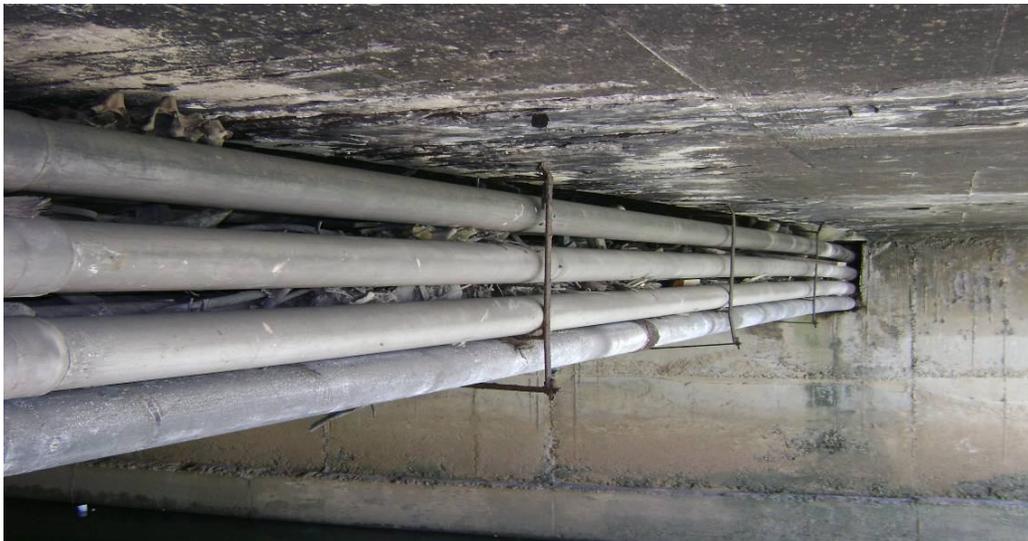
Foto 01 - Detalhe da fixação das tubulações, mostrando abertura feita nos encontros, a oxidação dos tirantes, deformação dos suportes e deterioração do concreto com exposição das armaduras no trecho da laje sobre o "feixe" de tubos. Observar também o estrangulamento da seção do canal causado pelos tubos e a deposição de detritos arrastados pela correnteza.

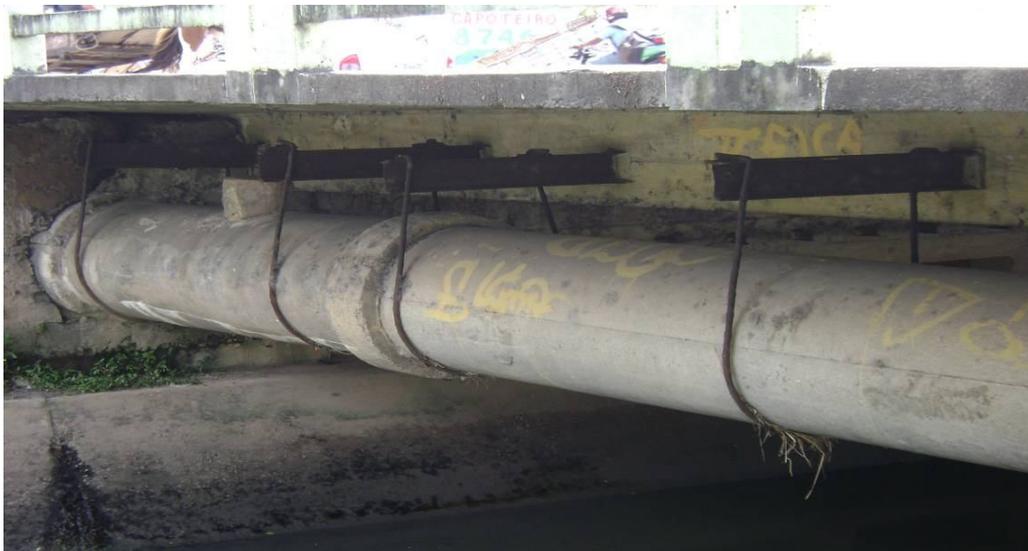
Foto 02 - Forma totalmente imprópria para a sustentação de uma adutora, observando as seguintes incorreções: a) Grande abertura no concreto danificando os encontros; b) Introdução de consolos metálicos danificando e causando torção não prevista no dimensionamento das vigas principais; grande obstrução da calha do canal, aumentando o efeito das cheias.

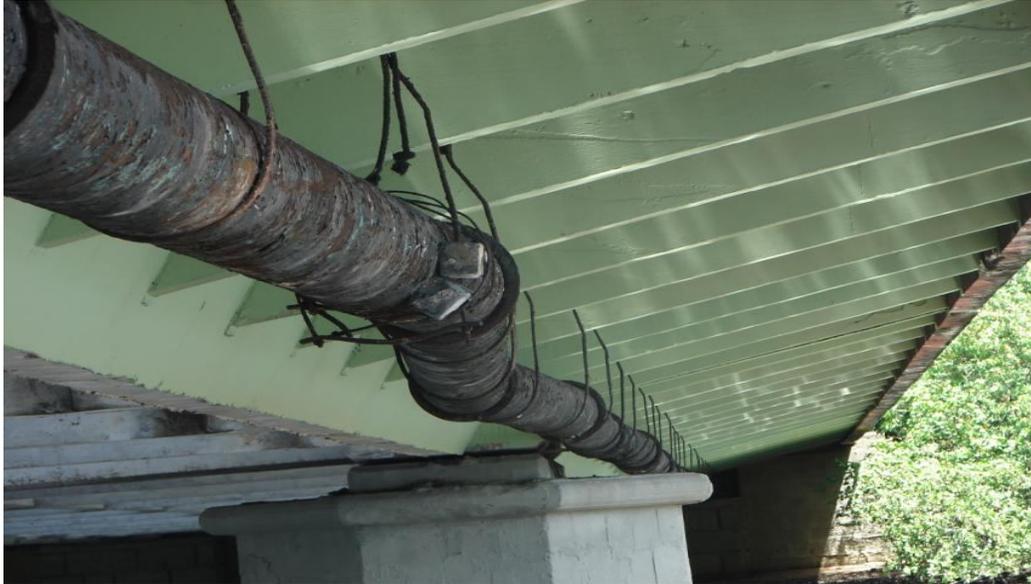
Foto 03 - A foto representa uma situação típica da falta de manutenção de uma tubulação fixada sob o tabuleiro. A ação da atmosfera agressiva oxidou e destruiu parte dos tirantes de sustentação. A tubulação também se encontra oxidada, deformada com risco de ruptura.

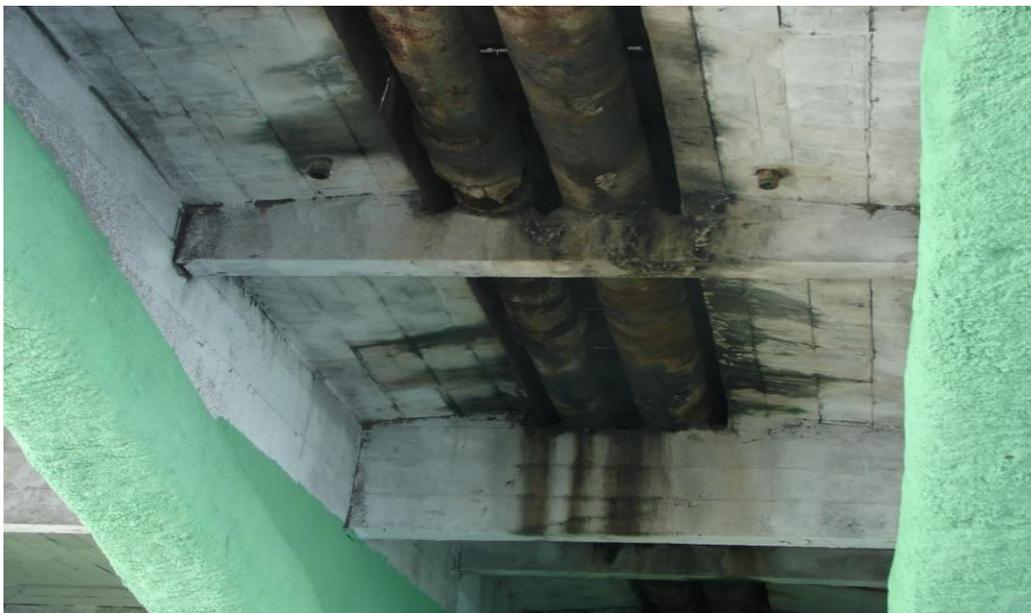
Foto 04 - A situação acima representa um avançado estado de deterioração estrutural do trecho da superestrutura que serve de apoio para as tubulações de ferro. O vazamento da adutora, associado à falta de qualquer manutenção ao longo do tempo já provoca uma situação que implica na necessidade de imediata substituição das tubulações e recuperação da estrutura de concreto do tabuleiro da ponte.

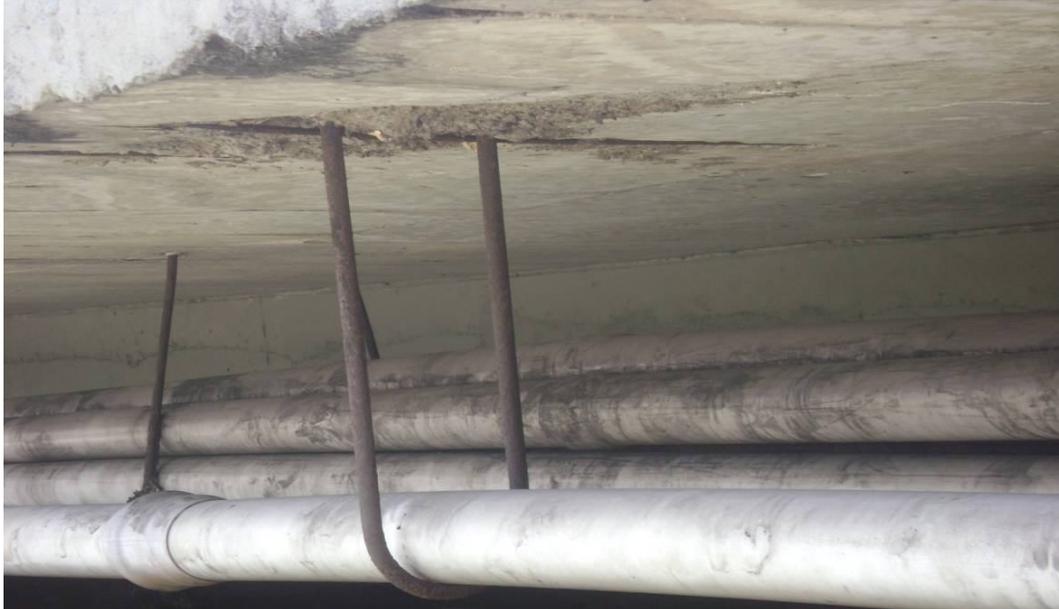
Foto 05 - Uma situação muito comum de fixação inadequada, evidenciando-se os danos causados à laje do tabuleiro pelos furos para ancoragem dos tirantes. Os grandes afastamentos entre os tirantes provocaram a deformação exagerada das tubulações. Observar também a inadequação do tipo de ferro usado para os tirantes.

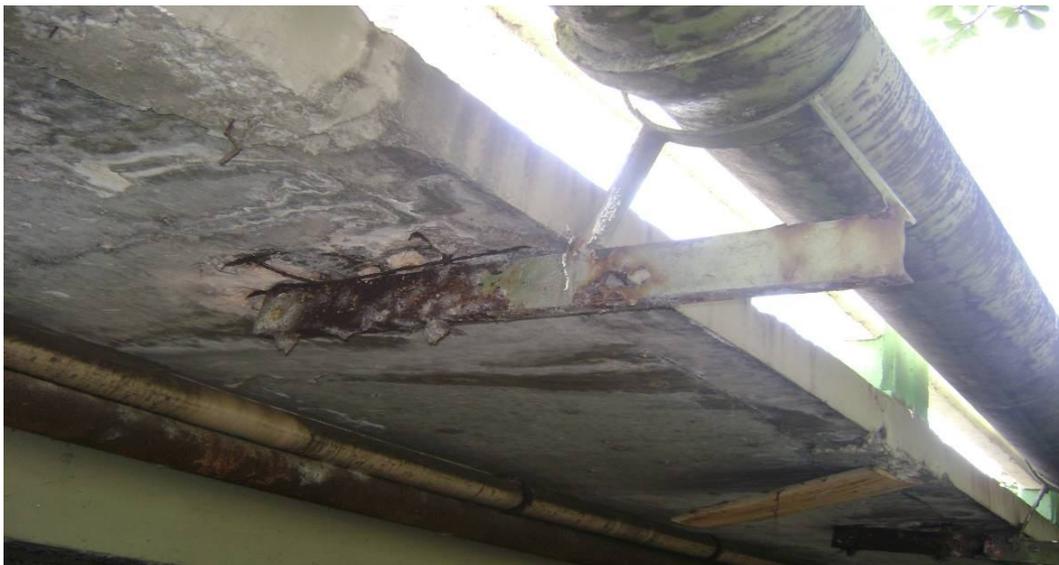
Foto 06 - A tubulação foi apoiada lateralmente ao tabuleiro sobre consoles metálicos fixados na face inferior da laje. A forma inadequada de fixação dos consoles além de causar as patologias indicadas na figura (deterioração, eflorescências, ruptura de armaduras), também implica em risco de ruptura da estrutura metálica de sustentação que apresenta grandes deformações.

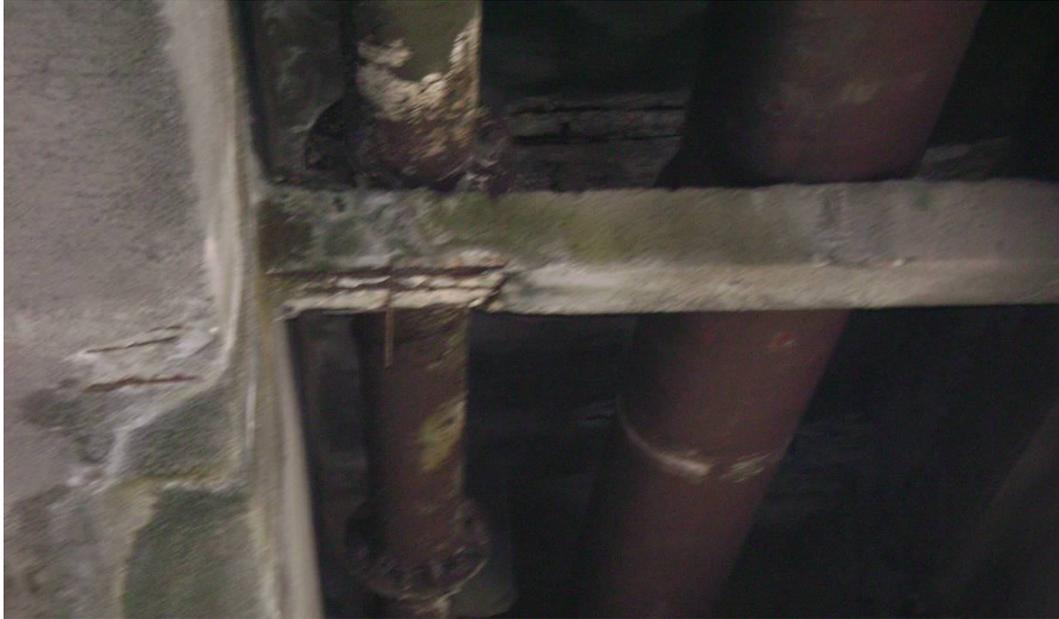
Foto 07 - O suporte de concreto entre as vigas do tabuleiro encontra-se em estado de ruína, devido ao vazamento da tubulação que não apresenta mais condição de operação.

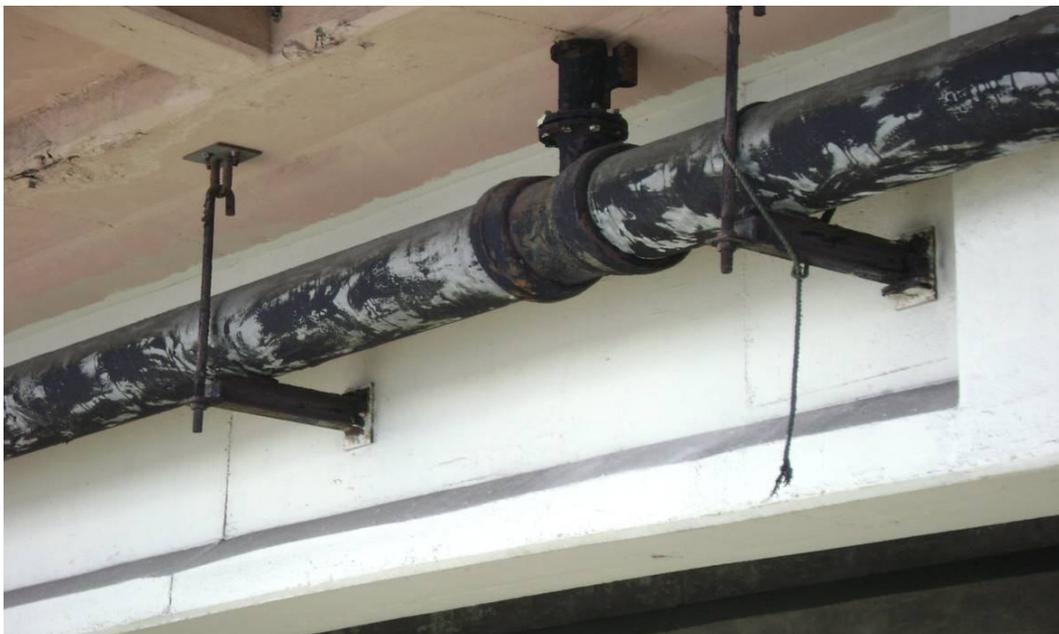
Foto 08 - Situação em que um dos balanços da laje do tabuleiro e uma face lateral da viga principal externa foram totalmente utilizados para a passagem de tubulação. A forma de fixação dos consoles metálicos nas vigas pode ter causado o rompimento de estribos e de armaduras de pele.

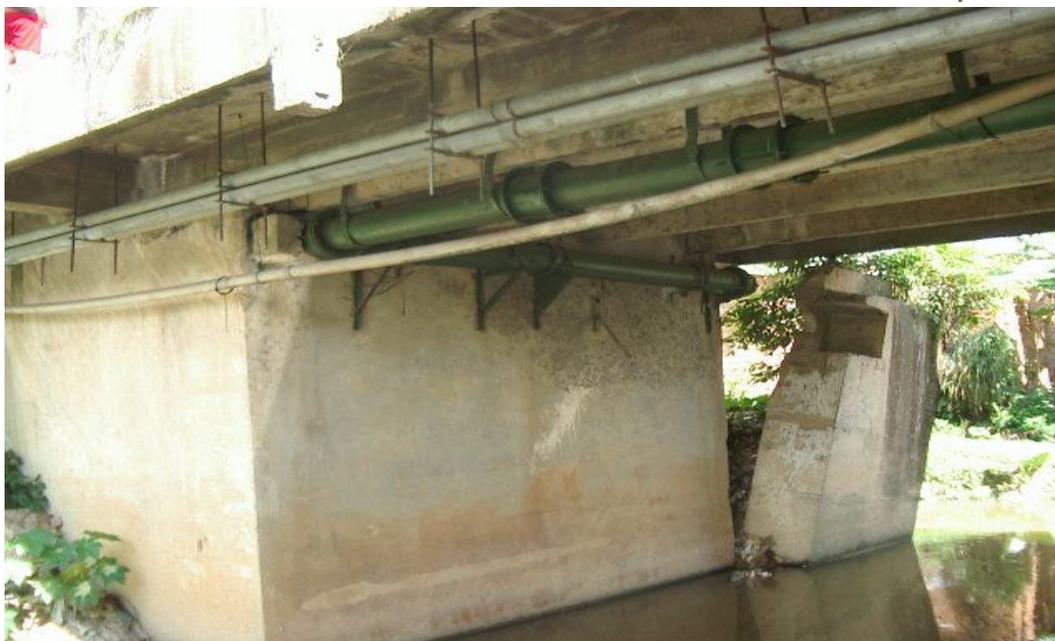
Foto 09 - Uma situação muito comum de fixação inadequada de tubulações, evidenciando-se os danos causados à laje do tabuleiro pelos furos para ancoragem dos tirantes.

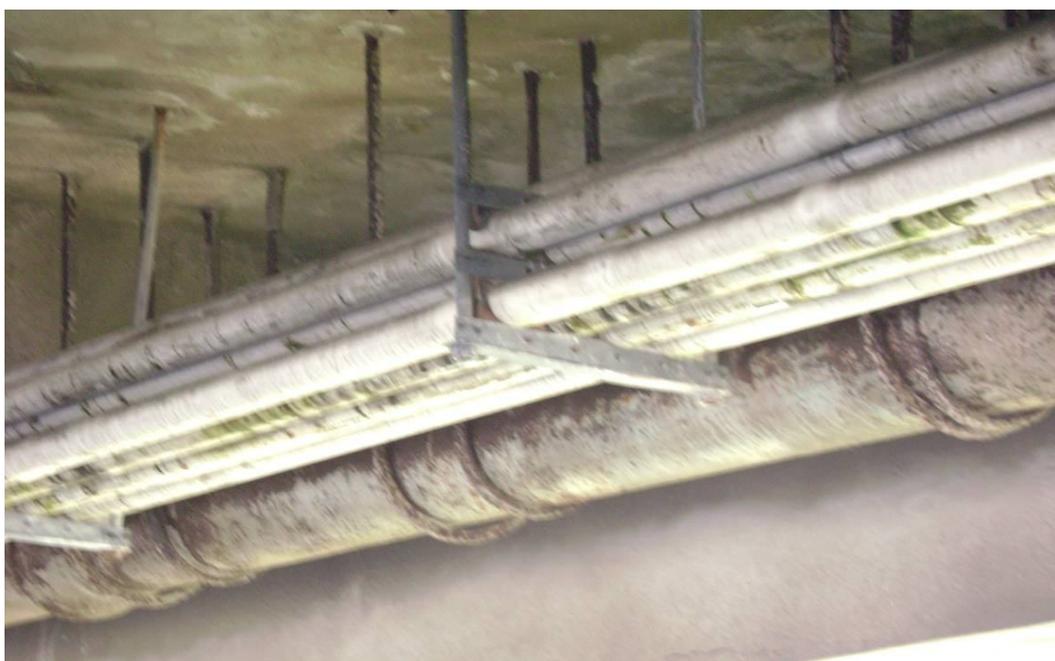
Foto 10 - Situação típica da fixação de diversos tipos de tubulações na face inferior do tabuleiro da ponte. Os furos executados para fixação dos tirantes são pontos vulneráveis para o surgimento de patologias no concreto.
