PONTES RODOVIÁRIAS

Fundamentos, Conservação e Gestão

AFONSO VITÓRIO

Conselho Regional de Engenharia Arquitetura e Agronomia de Pernambuco – CREA-PE

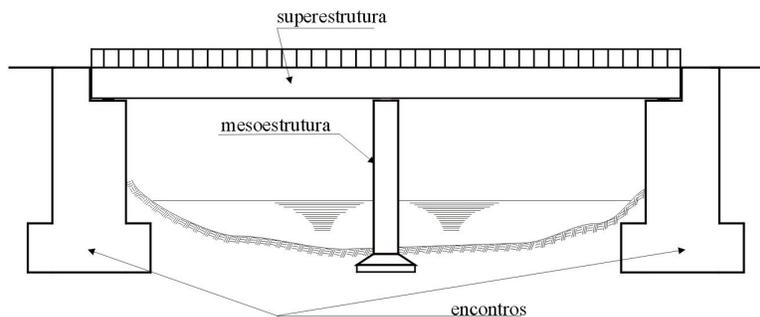
Os encontros, utilizados em determinados tipos de obras, são elementos que, além de receberem as cargas provenientes da superestrutura, fazem a contenção dos aterros nas extremidades da ponte, recebendo, também, os empuxos horizontais causados por esses aterros (Fig. 1.2).

Fig. 1.2 Ponte com encontros nas extremidades

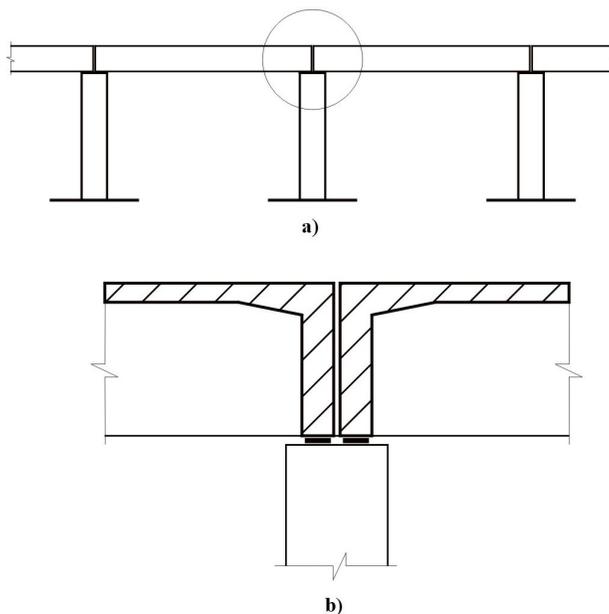
Fig. 1.6 Ponte em vigas simplesmente apoiadas com diversos vãos:
 a) esquema longitudinal;
 b) detalhe dos apoios

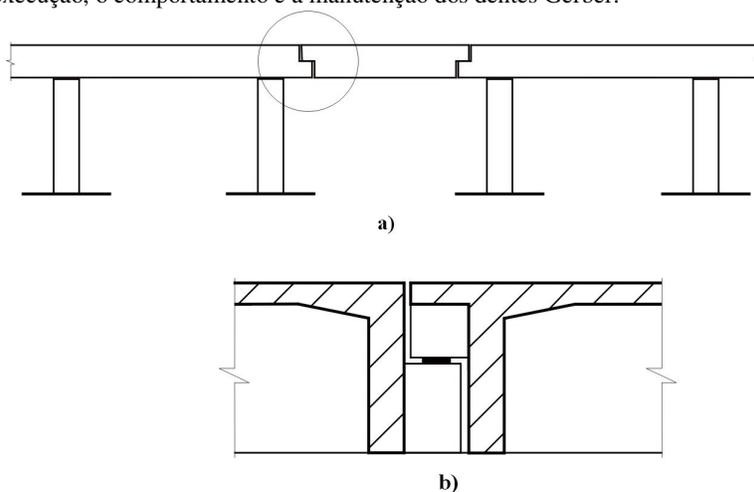
Esse tipo de estrutura deixou de ser adotado devido a algumas desvantagens, a maioria delas referentes às articulações, como a execução, o comportamento e a manutenção dos dentes Gerber.

Fig. 1.9 Ponte em viga Gerber: a) esquema longitudinal; b) detalhe do dente Gerber

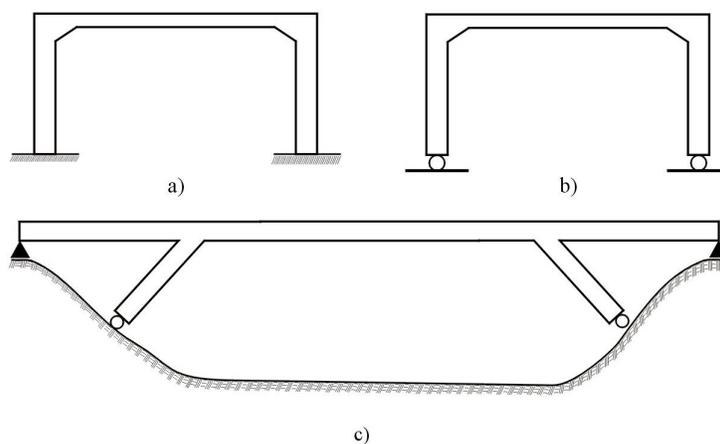
Os pórticos de concreto armado mais usuais são: biengastados e biarticulados (Fig. 1.12).

Fig. 1.12 Esquemas de pontes em pórticos: a) biengastados; b) biarticulados; c) biarticulados com montantes inclinados.

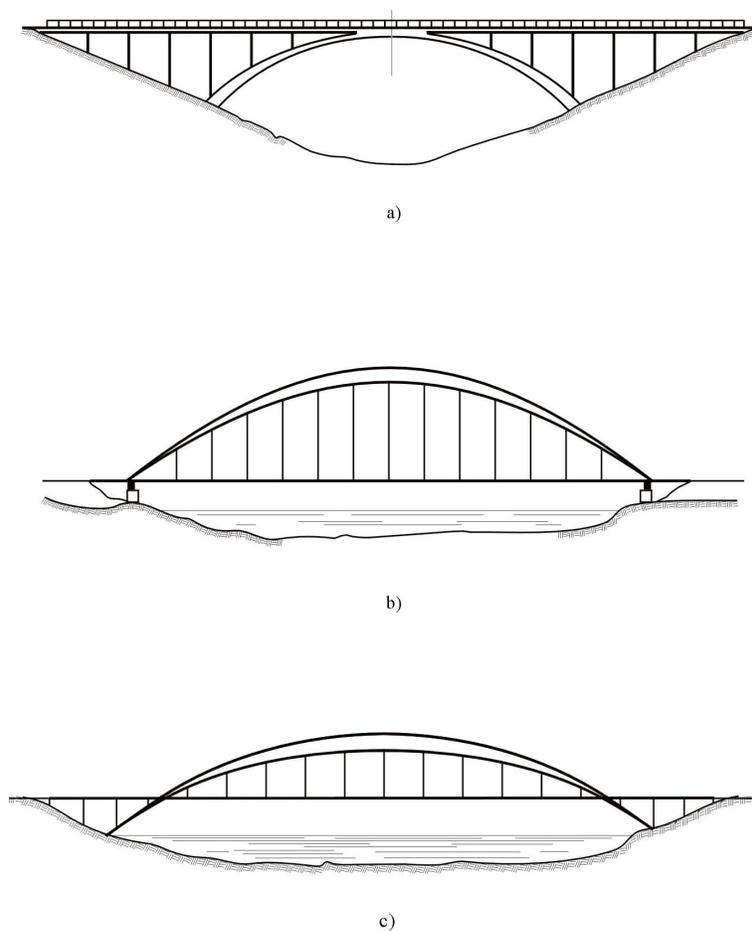
A predominância dos esforços de compressão com pequena excentricidade e a exigência de pequenas seções de armações fizeram do arco a estrutura adequada para a utilização do concreto armado. Porém, com a evolução do concreto protendido e das técnicas construtivas que permitiram eliminar os escoramentos, as pontes em arcos passaram a ser substituídas pelas pontes em vigas retas protendidas.

Fig. 1.13 Pontes em arcos: a) com tabuleiro superior; b) com tabuleiro inferior; c) com tabuleiro intermediário.

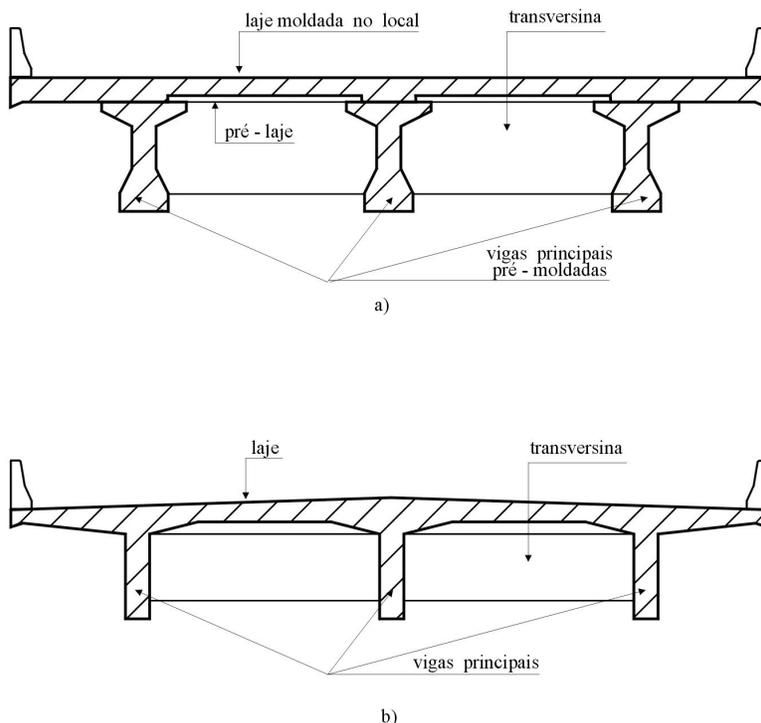
O vigamento do tabuleiro é constituído pelas vigas longitudinais (vigas principais ou longarinas) e pelas vigas transversais (transversinas). As vigas principais suportam as cargas atuantes sobre a superestrutura, transferindo-as para os pilares ou encontros. As transversinas podem ser ligadas ou separadas da laje e têm a função de contraventamento, além de colaborar na distribuição das cargas do tabuleiro para o vigamento principal, como é o caso das pontes em grelha (Fig. 2.1b).

Fig. 2.1 Lajes e vigas do tabuleiro de pontes: a) laje concretada no local sobre pré-lajes apoiadas em vigas pré-moldadas; b) laje em concreto armado apoiada nas vigas principais.

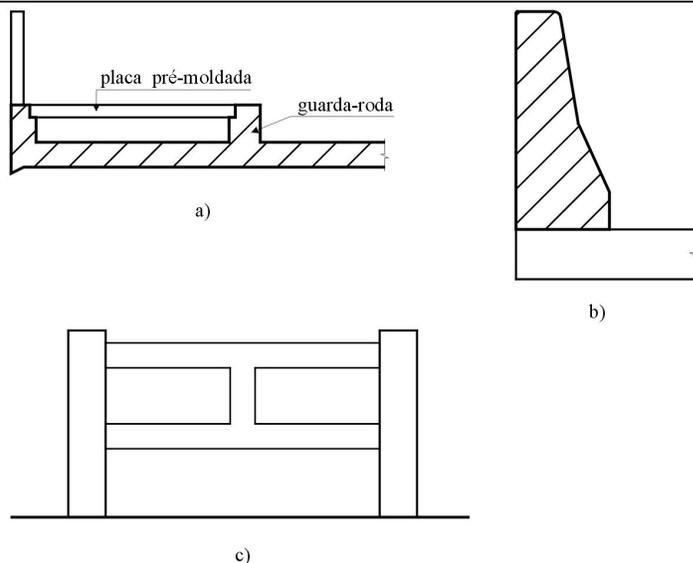
A figura 2.2 mostra os tipos mais usuais de passeios, guarda-corpos e barreiras.

Fig. 2.2 a) Passeio de pedestres; b) barreira de proteção; c) Guarda-corpo tipo

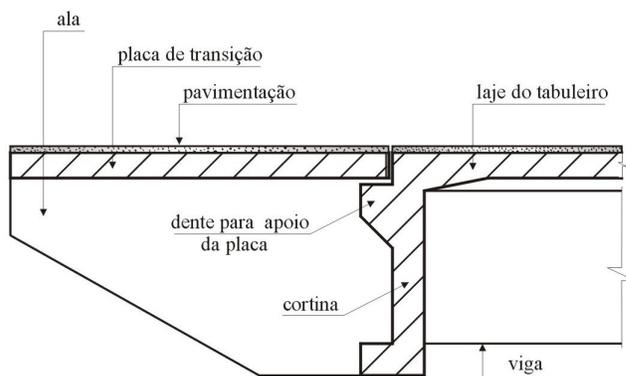
A placa de transição é constituída de uma laje de concreto armado apoiada, de um lado, numa extremidade da ponte, e do outro lado, apoiada no terrapleno. A finalidade da placa de transição é amenizar a diferença de nível entre o aterro das cabeceiras e o estrado da ponte, provocada por recalques do terrapleno ao longo do tempo (Fig. 2.3).

Fig. 2.3 Cortina extrema, alas e placas de transição para o caso de pontes com extremidades em balanço

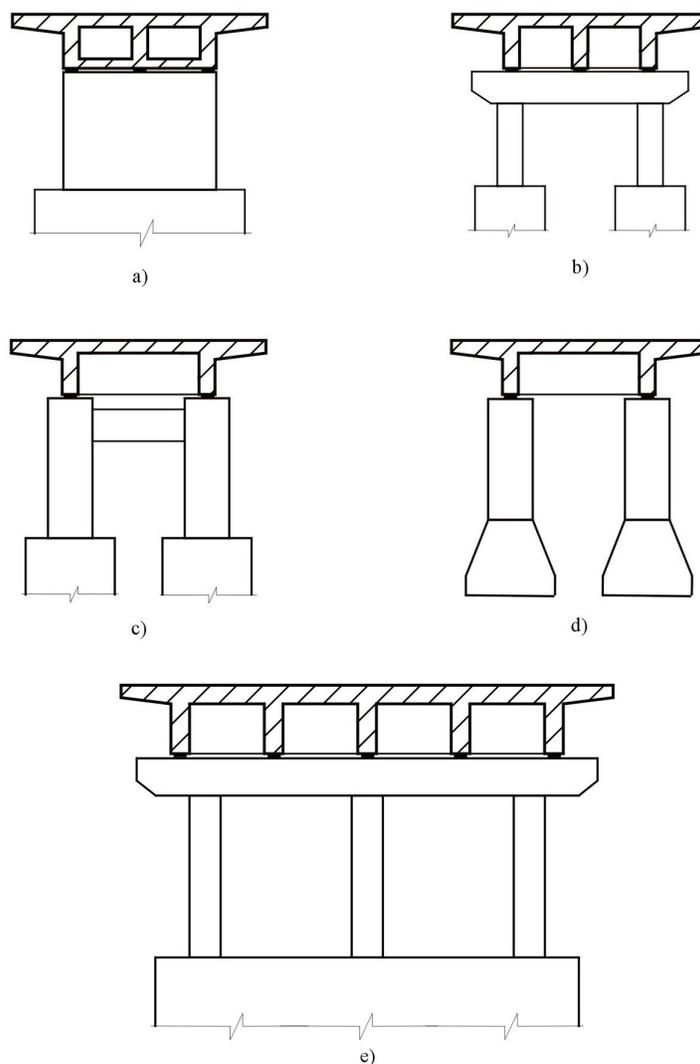
A fig. 2.7 mostra algumas soluções para pilares de pontes de concreto armado ou protendido.

Fig. 2.7 Algumas soluções para pilares de pontes: a) pilar parede (maciço ou celular); b) dois pilares ligados por travessa no topo; c) dois pilares com viga de contraventamento; d) tubulões de fundação funcionando como pilares; e) três pilares ligados por travessa no topo (caso de multiplas vigas no tabuleiro)

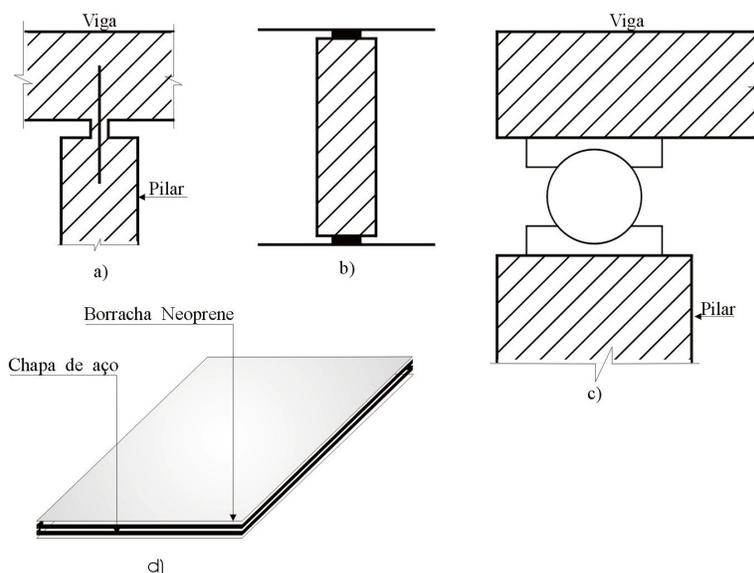
Devido às propriedades de elasticidade, à elevada resistência e à grande durabilidade, os aparelhos de apoio de Neoprene têm-se firmado cada vez mais como a melhor solução para os projetos de pontes rodoviárias.

Fig. 2.8 Aparelhos de apoio: a) apoio fixo conhecido como articulação Freyssinet; b) apoio móvel em pêndulo de concreto; c) apoio móvel em rolo metálico; d) apoio elastomérico em neoprene fretado

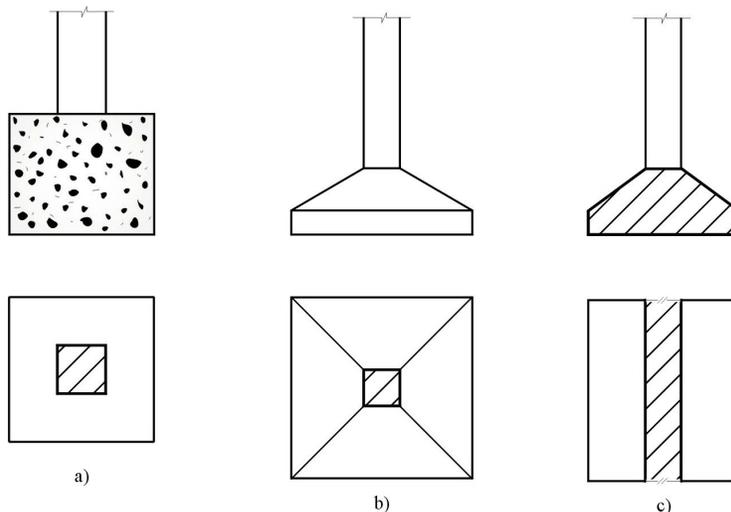
As sapatas de fundação são geralmente executadas em concreto armado e podem ser isoladas - quando projetadas para cargas concentradas devido a pilares isolados - ou corridas - quando recebem cargas distribuídas ao longo de sua extensão.

Fig. 2.9 Fundações diretas: a) bloco isolado de concreto ciclópico ou alvenaria de pedra; b) sapata isolada; c) sapata corrida

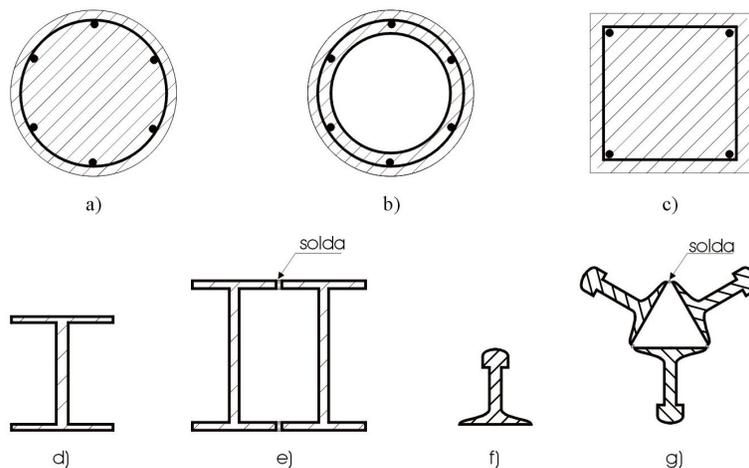
Fig. 2.10 Exemplos de seções transversais de estacas: a) estaca circular de concreto; b) estaca circular oca de concreto; c) estaca quadrada de concreto; d) perfil metálico H ou I; e) perfil metálico duplo I; f) trilho simples; g) perfil formado por três trilhos soldados

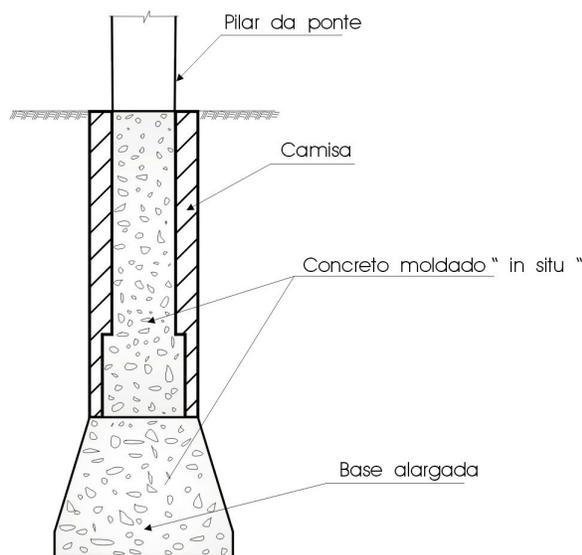
- camisa – de aço ou de concreto pré-moldado;
- fuste – executado no local;
- base – alargada ou não.

Fig. 2.11 Corte esquemático de um tubulão

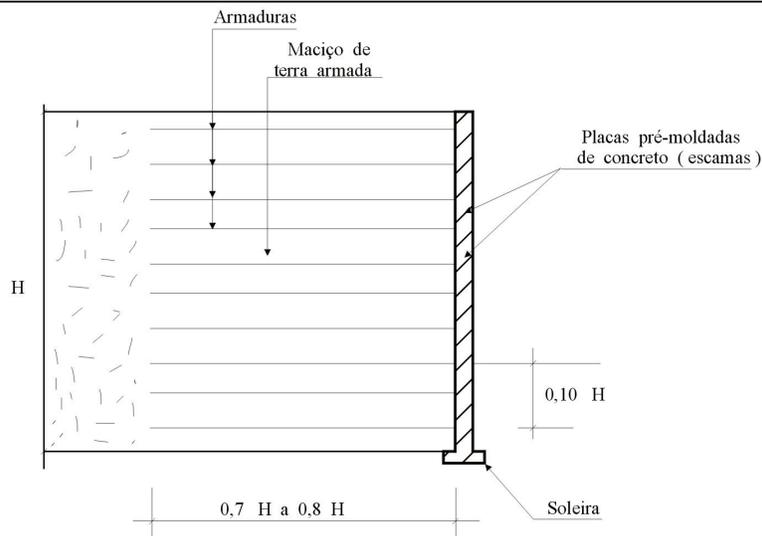
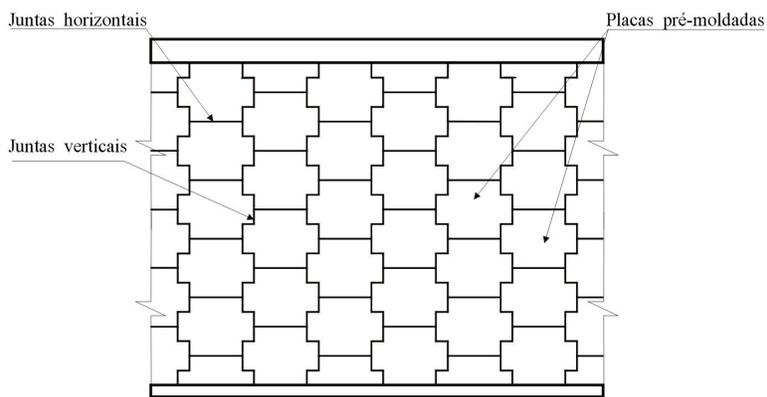
O sistema consiste na utilização da resistência interna do solo associada à de materiais de construção convencionais (concreto e aço), constituindo maciços auto-equilibrados. A aderência da armadura (tiras de aço) com o solo garante a estabilidade das placas pré-moldadas encaixadas entre si (fig. 2.14), que garantem a contenção do maciço. A solução exige a execução de um aterro rigorosamente controlado.

Fig. 2.14 Detalhe da contenção dos aterros das cabeceiras com terra armada

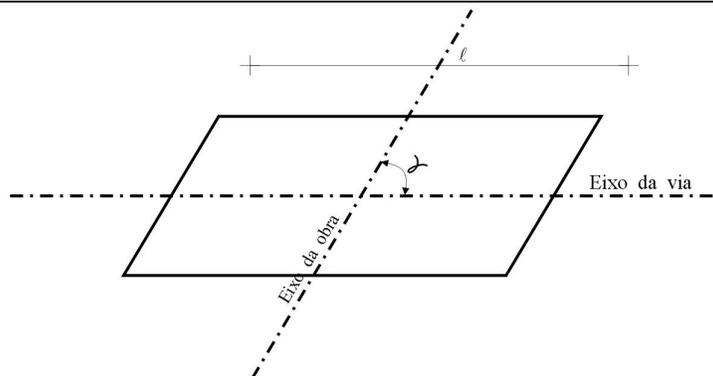
O cálculo dos esforços nas pontes esconsas apresentava, no passado, algumas dificuldades. Porém, com o avanço dos programas de computadores, esse problema está atualmente superado.

Fig. 2.15 Esquema da escondidade de uma ponte

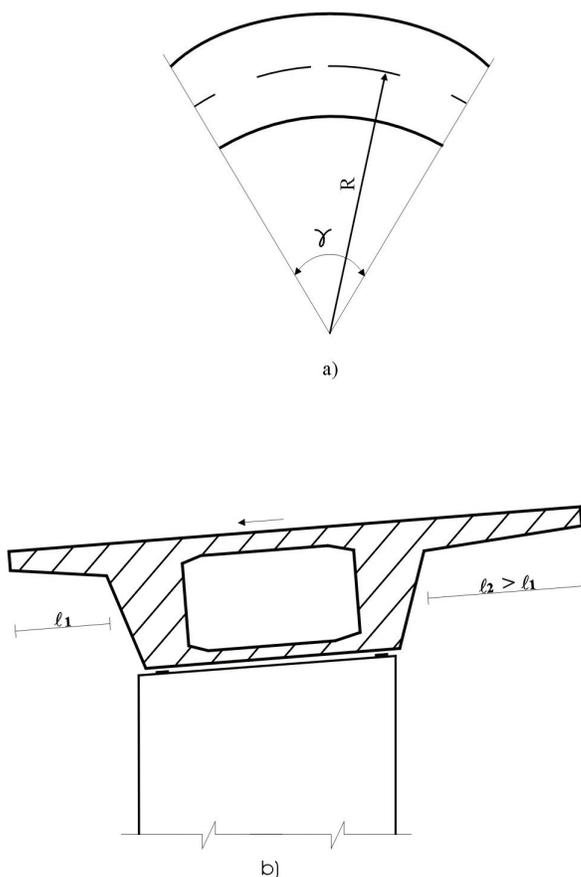
Outro aspecto importante neste tipo de obra é que a seção transversal do tabuleiro deve ter superelevação e superlargura. A superelevação para garantir a estabilidade do veículo à força centrífuga na curva. A superlargura para impedir que o veículo saia da faixa de tráfego na curva (Fig. 2.16).

Fig. 2.16 Pontes curvas: a) esquema de traçado em planta;
b) seção transversal com superelevação e super-largura

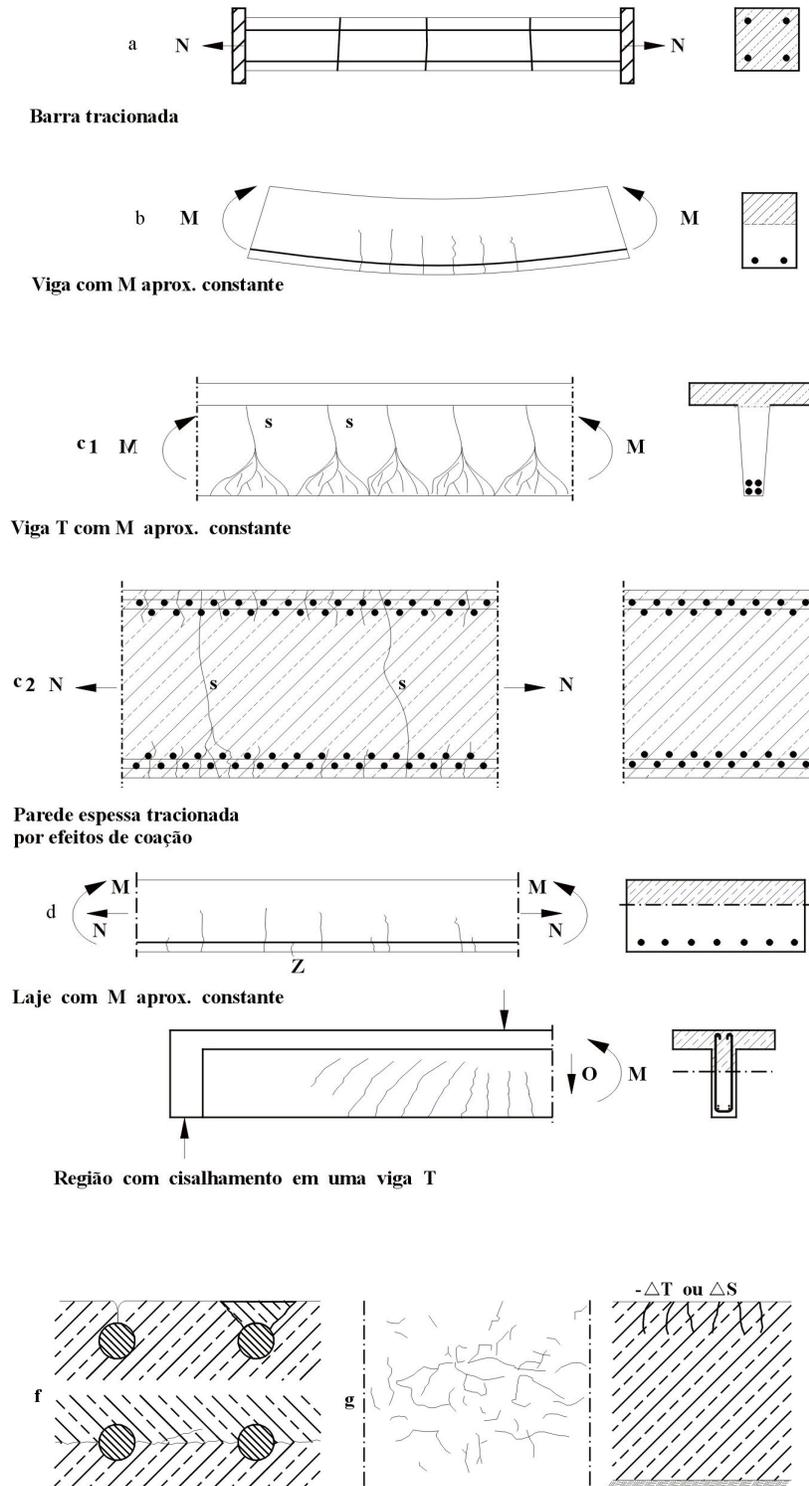
F. Leonhardt (1979) define os seguintes tipos de fissuras (Fig. 4.1):

- a) microfissuras e fissuras na estrutura interna - fissuras muito finas e curtas, parcialmente na argamassa e parcialmente entre os agregados e a argamassa, na maioria visíveis apenas ao microscópio. Estas fissuras podem se formar devido a tensões intrínsecas ou devido a mudanças no fluxo das tensões;

- b) fissuras de separação - são fissuras que atravessam toda a seção transversal da peça. Ocorrem nos casos de tração centrada ou tração com pequena excentricidade;

- c) fissuras de flexão - são fissuras que começam no bordo tracionado de uma peça fletida e terminam na linha neutra;
- d) fissuras de convergência - dependendo da densidade de armadura, no caso de zonas de bordo fortemente armadas, tais como banzos de vigas fletidas ou peças espessas solicitadas à tração, apenas umas poucas fissuras (fissura de convergência) avançam em direção à linha neutra ou para o interior da peça, enquanto as demais fissuras ficam limitadas à região com armadura;

- e) fissuras intermediárias e fissuras de aderência - são as fissuras intermediárias finas que, na maioria dos casos, atingem apenas a camada mais externa da armadura. Elas podem originar-se de fissuras superficiais iniciais ou de pequenas fissuras de aderência internas;

- f) fissuras de cisalhamento - são fissuras inclinadas que surgem devido às tensões principais de tração e se desenvolvem obliquamente em relação ao eixo da barra;

- g) fissuras longitudinais ao longo das barras de armação - são causadas pela pega do concreto fresco ou pelo aumento de volume da barra de armação devido à corrosão. Este tipo de fissura também ocorre devido à ação de uma tração transversal no caso de tensões de aderência elevadas (fissuras de fendilhamento) e podem avançar até a superfície da peça (no caso do espaçamento entre barras ser pequeno), mas podem também se desenvolver paralelamente à superfície, rompendo o cobrimento de concreto;

- h) fissuras superficiais ou fissuras em rede - são fissuras que originam-se de tensões intrínsecas, provocadas por retração, carbonatação e/ou variação de temperatura. Tais fissuras podem aparecer em qualquer direção (fissuras em rede), ou também em uma direção aproximadamente paralela.

Fig. 4.1 Tipos de fissuras segundo F. Leonhardt: a) fissuras de separação no caso de tração; b) fissuras de flexão; c) fissuras de convergência (S); d) fissuras intermediárias ou secundárias (Z); e) fissuras de cisalhamento; f) fissuras longitudinais ao longo das barras da armadura; g) fissuras superficiais ou rede.

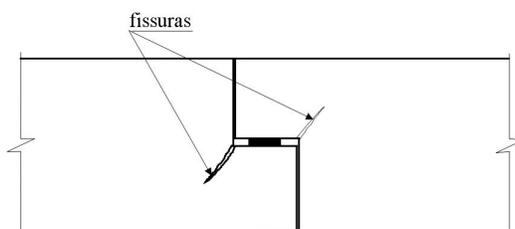
As articulações Gerber, também conhecidas como dentes Gerber, sofrem normalmente fissuras inclinadas a 45° que partem do canto interno (Fig. 4.2).

Tais fissuras são causadas pelo mau dimensionamento das armaduras horizontais e de suspensão. A infiltração de água através das fissuras provoca a corrosão das armaduras, o que pode levar o dente Gerber à ruptura.

Fig. 4.2 Fissuras em dentes Gerber

Na maioria dos casos é recomendável fazer reforço estrutural devido à dificuldade de recuperação das fissuras.

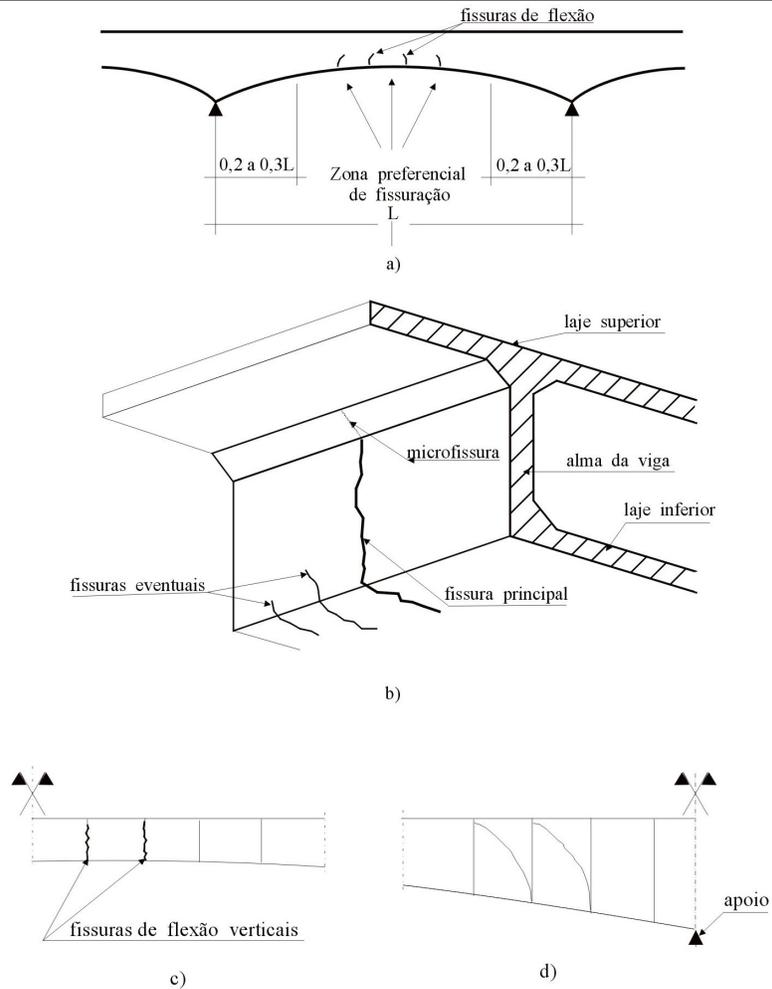
As fissuras de flexão ocorrem geralmente no trecho central do vão. Nascem na fibra inferior, sobem pela alma da viga, a princípio verticalmente, e depois inclinam-se devido a influência do esforço cortante quando se aproximam dos apoios.

Tais fissuras são ativas e podem ser causadas por armação de flexão insuficiente (passiva no caso de concreto armado ou ativa no caso de concreto protendido).

Outra causa desse tipo de fissuração pode ser a aplicação de cargas móveis superiores àquelas previstas no projeto, caso muito comum atualmente, especialmente em pontes projetadas há várias décadas.

Fig. 4.3 Fissuras de flexão em vigas de pontes: a) zona preferencial de fissuração de flexão; b) detalhe de fissuras de flexão; c) incidência do esforço cortante no traçado das fissuras de flexão; d) fissuras mistas de flexão /cisalhamento nas zonas próximas aos apoios.

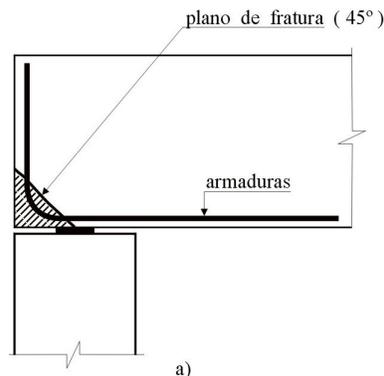
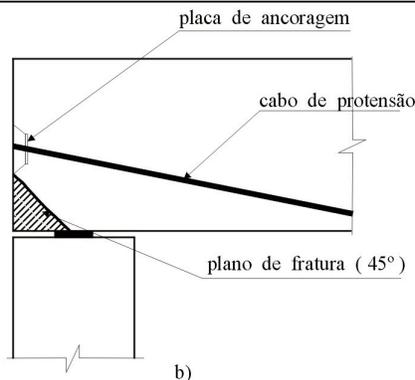
Fig. 4.4 Fissuras nos cantos inferiores extremos das vigas: a) vigas de concreto armado; b) vigas de concreto protendido

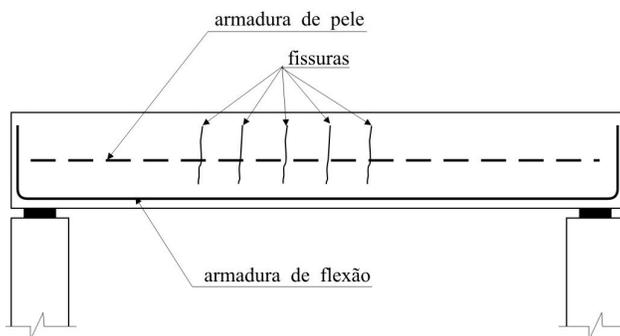
Fig. 4.5 Fissuras verticais a meia altura das vigas

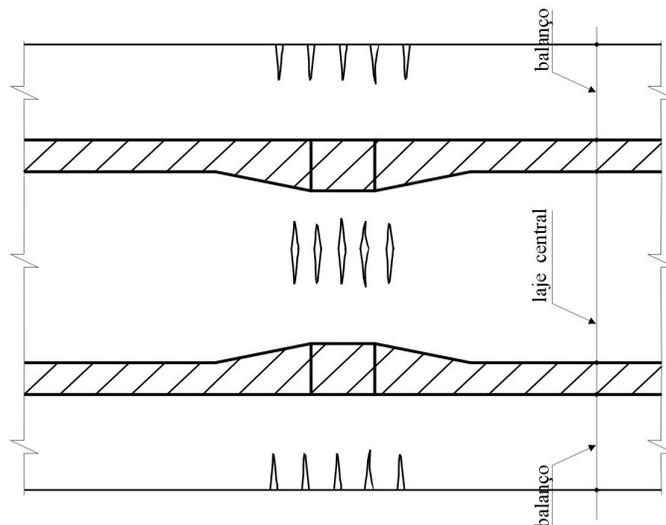
Fig. 4.6 Fissuras nas lajes juntos aos apoios

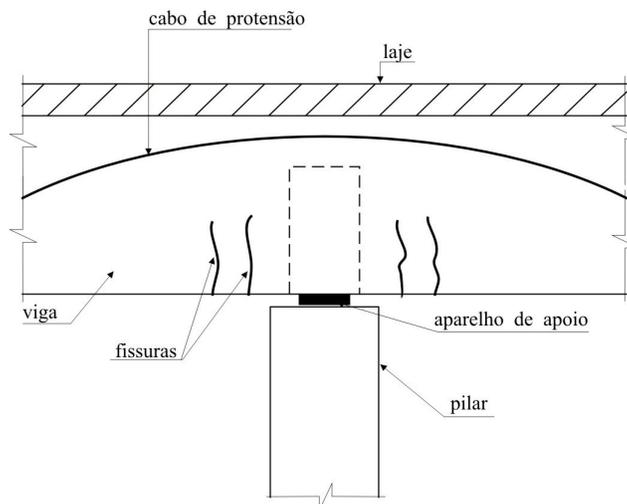
Fig. 4.7 Fissuras verticais em vigas protendidas

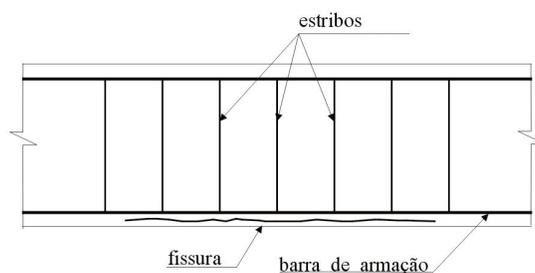
Fig. 4.8 Fissuras causadas pela corrosão das armaduras

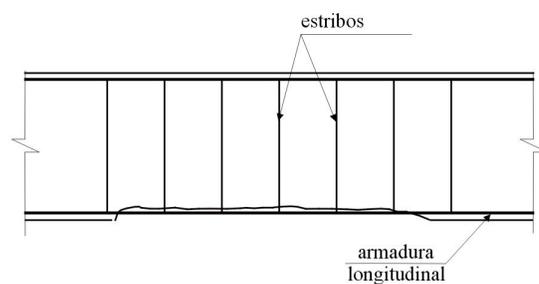
Fig. 4.9 Exposição de armaduras devido a falhas de concretagem

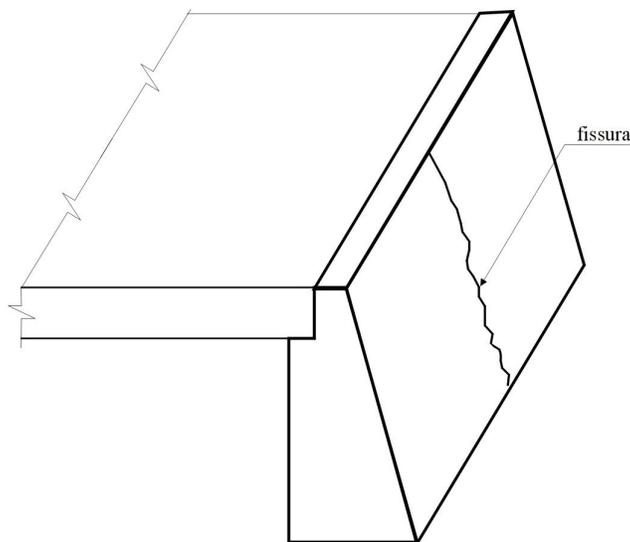
Fig. 4.10 Fissuras de tração em encontros de pontes em alvenaria de pedra ou concreto ciclópico

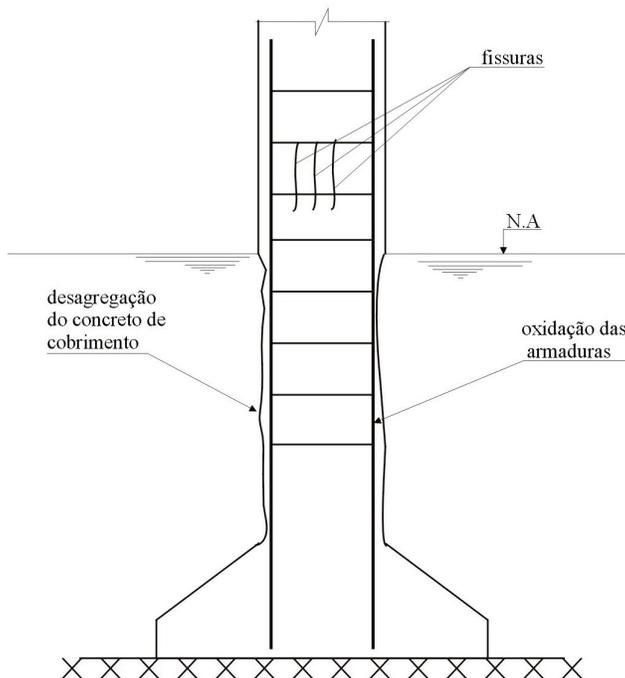
Fig. 4.11 Danos em pilares de pontes em rios com grande velocidade ou com muito material sólido

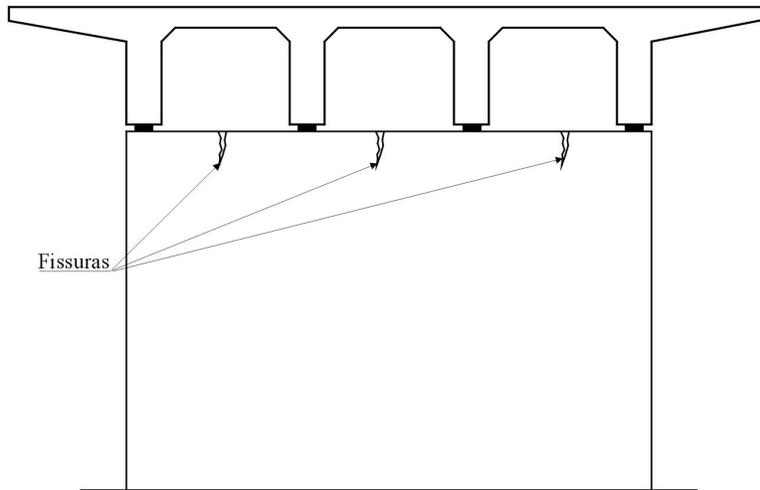
Fig. 4.12 Fissuras verticais em pilar-parede

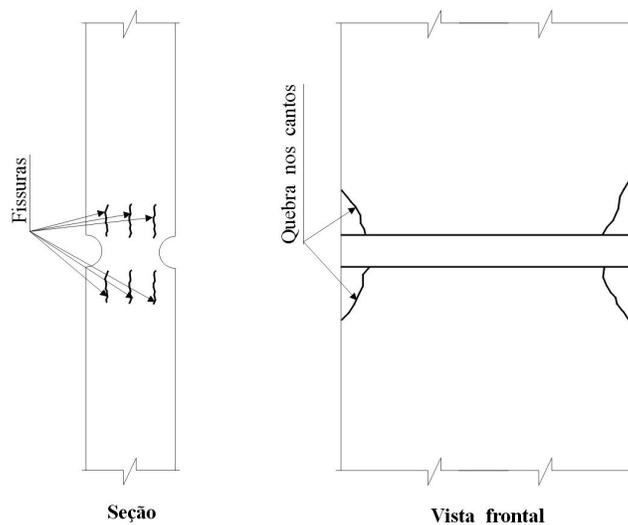
Fig. 4.13 Fissuras nas faces laterais e quebra nos cantos das articulações Freyssinet

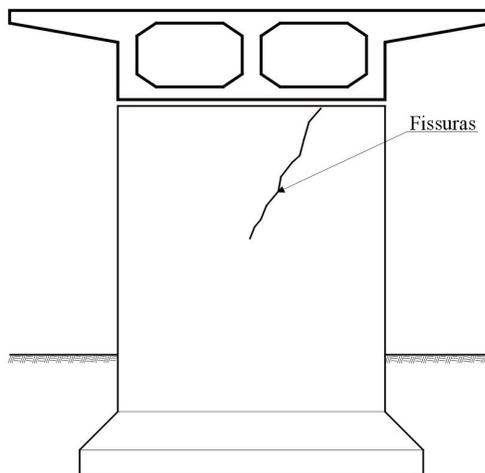
Fig. 4.14 Fissuras em pilares ou encontros provocadas por recalque diferencial

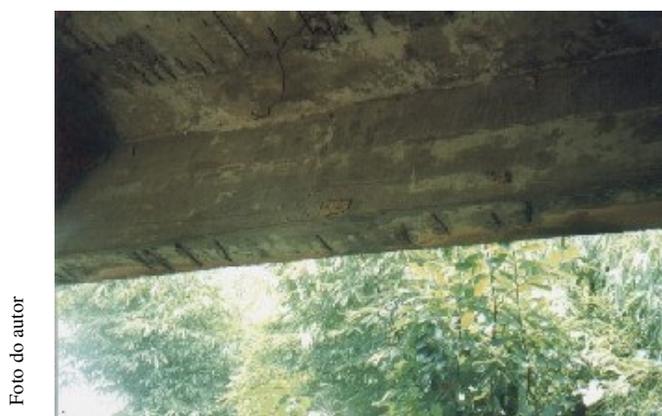
Foto 4.3.1 – avarias em vigas principais – exposição de armaduras, especialmente estribos na face inferior. As demais partes da viga não apresentam problemas de cobrimento. Torna-se necessário a realização de reparos para que a integridade da peça não seja comprometida

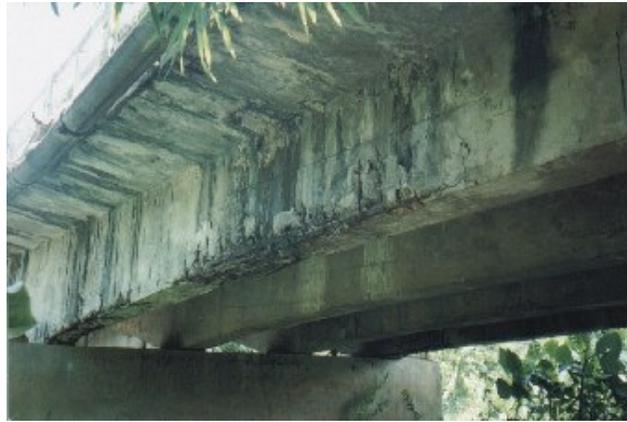
Foto 4.3.2 – **avarias em vigas principais** – estágio muito avançado de deterioração da viga situada em meio ambiente agressivo. A forte corrosão das armaduras expostas e a deterioração do concreto reduziram a resistência à flexão da viga, o que implica nesses casos na necessidade urgente de reparos sob pena do risco iminente à estabilidade da obra.

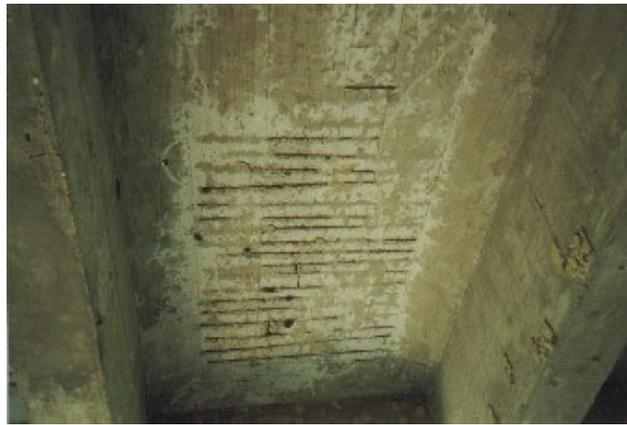
Foto 4.3.3 – **avarias em lajes centrais do tabuleiro** – laje em avançado estado de deterioração, com armadura positiva exposta e oxidada. Tais problemas são geralmente causados pela má impermeabilização do tabuleiro associada à porosidade do concreto e meio ambiente agressivo.

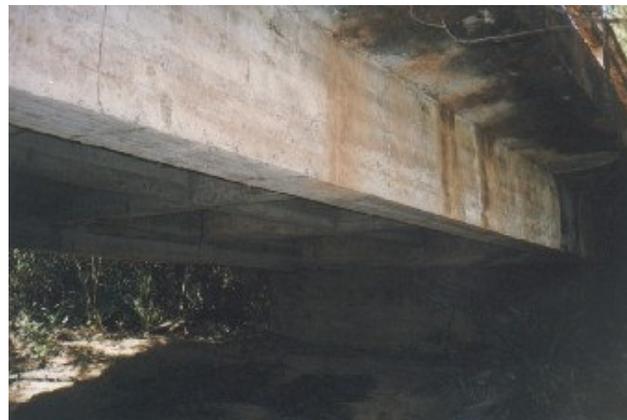
Foto 4.3.4 – **avarias nas lajes em balanço** – as principais causas dos danos às lajes em balanço são a falta de pingadeiras no bordo inferior e a má qualidade do concreto. A constante umidade pode comprometer a integridade da laje ao longo do tempo.

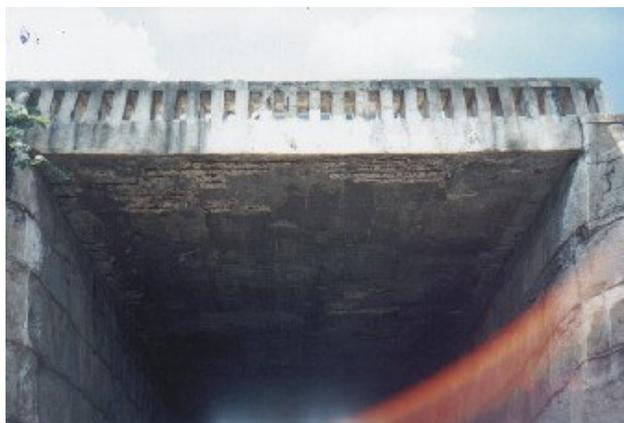
Foto 4.3.5 – **avarias nos estrados em lajes maciças** – ausência de pingadeiras nos bordos, infiltração d’água no tabuleiro, concreto poroso e meio ambiente agressivo podem causar o avançado estado de deterioração, com maior intensidade junto aos bordos da laje.

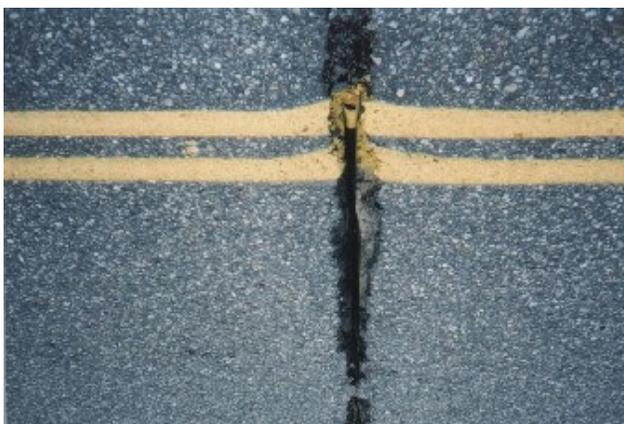
Foto 4.3.6 – **deficiência de juntas de dilatação** – falha de execução, berço de fixação danificado ou inexistente, falta de vedação e abertura excessiva são os principais problemas das juntas de dilatação no tabuleiro, contribuindo para a infiltração de água e suas conseqüências danosas.

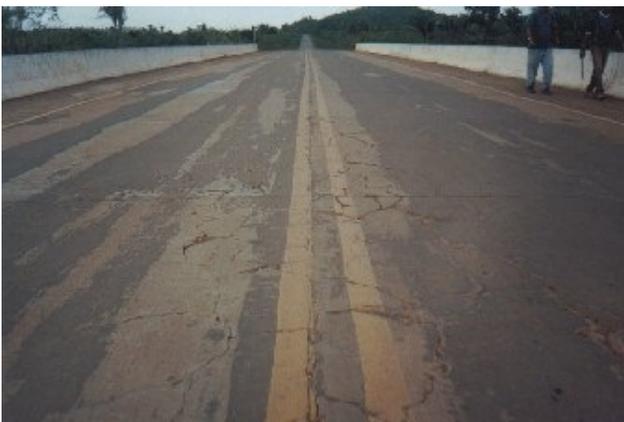
Foto 4.3.7 – **falhas na pavimentação** – as trincas, desgastes e irregularidades no pavimento são geralmente provocadas pelo tráfego de veículos, infiltração de água, retração do concreto, quebra de juntas e desgastes superficiais ou ondulações, no caso de pavimentações asfálticas. Tais deficiências representam riscos imediatos aos usuários e contribuem para a deterioração estrutural do tabuleiro.

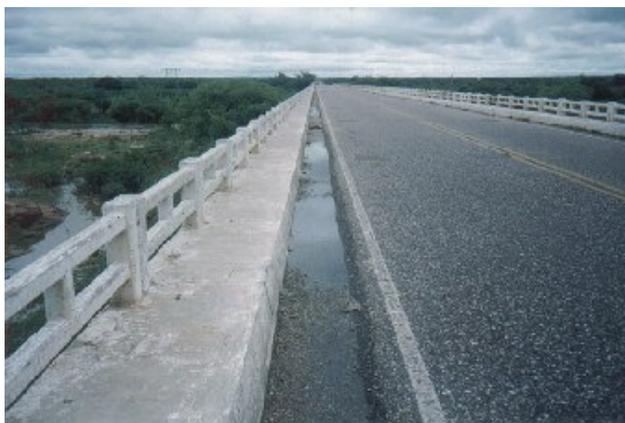
Foto 4.3.8 – **acúmulo de água sobre o tabuleiro** – a obstrução dos drenos e a falta de declividade para escoamento, fazem com que as águas das chuvas acumuladas no tabuleiro se infiltrem e provoquem a deterioração da superestrutura.

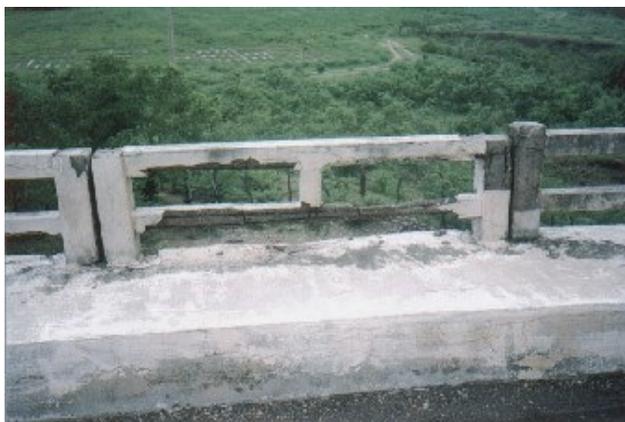
Foto 4.3.9 – **avarias em guarda-corpos** – os principais problemas detectados nos guarda-corpos de concreto nas pontes rodoviárias são concreto de má qualidade, falta de cobrimento das armaduras, ataque de agentes agressivos, ação predatória humana e choque de veículos.

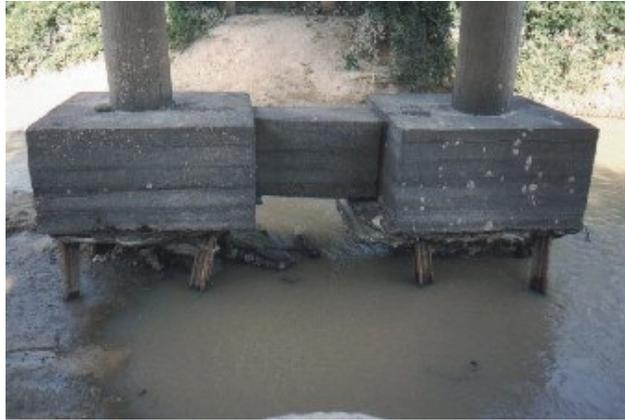
Foto 4.3.5.1 – exposição do trecho superior de estacas metálicas, mostrando a ausência de confinamento lateral. O problema foi causado pela erosão do solo no leito do rio e pode pôr em risco a estabilidade da obra, devido à diminuição da capacidade de carga das estacas.

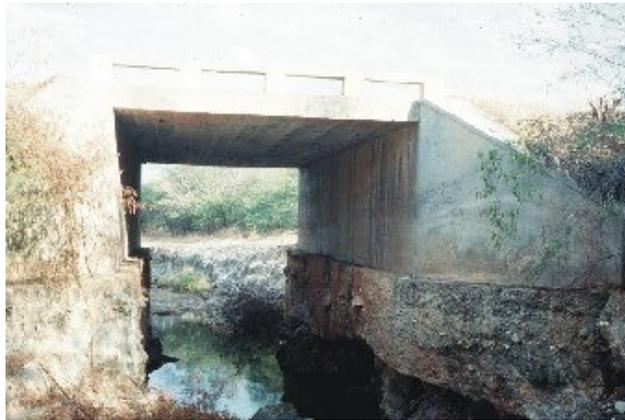
Foto 4.3.5.2 – descalçamento da fundação de encontro provocado pela baixa resistência à erosão da rocha tipo Micaxista.

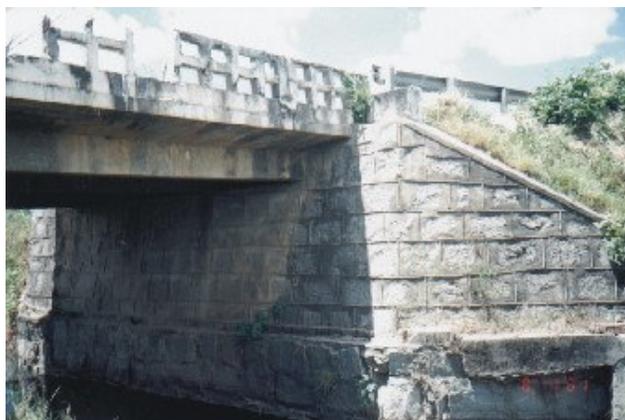
Foto 4.3.5.3 – descalçamento da fundação de encontro, provocado por erosão no leito do rio.

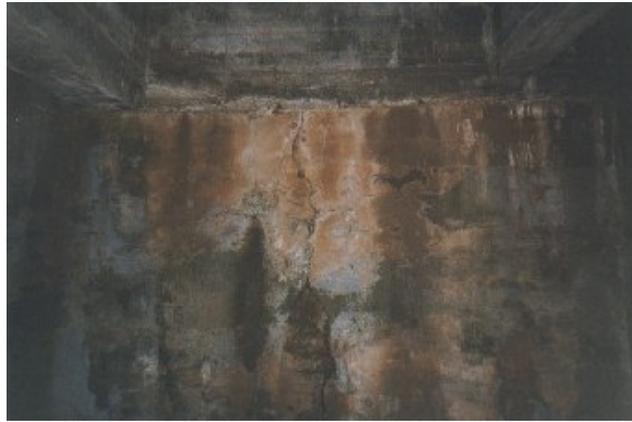
Foto 4.3.5.4 – fissura de tração em encontro de concreto ciclópico. Observa-se, também, forte umidade causada pela infiltração de água através da junta do tabuleiro.

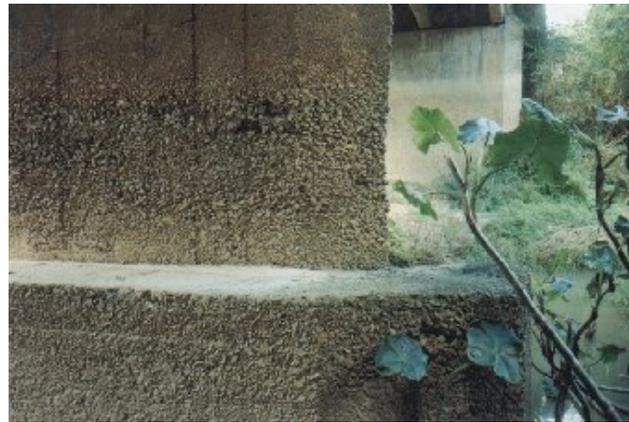
Foto 4.3.5.5 – efeito da lixiviação no concreto do pilar e bloco de estacas, causado, provavelmente, pela presença de agentes agressivos na água do rio.

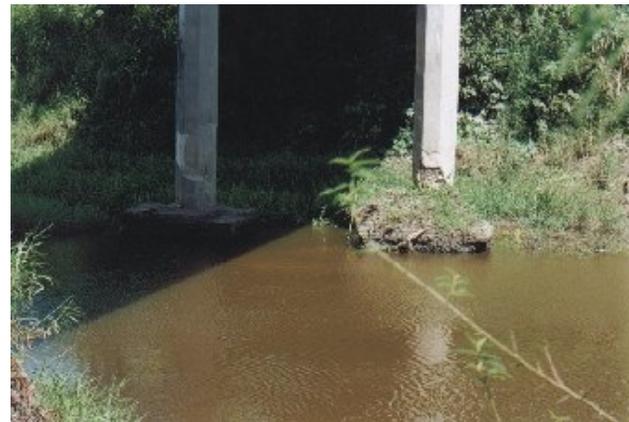
Foto 4.3.5.6 – descalçamento de fundações, provocado pela erosão no leito do rio. Observa-se, também, os pilares danificados com exposição de armaduras em processo de oxidação, devido a desagregação da camada de cobrimento do concreto.

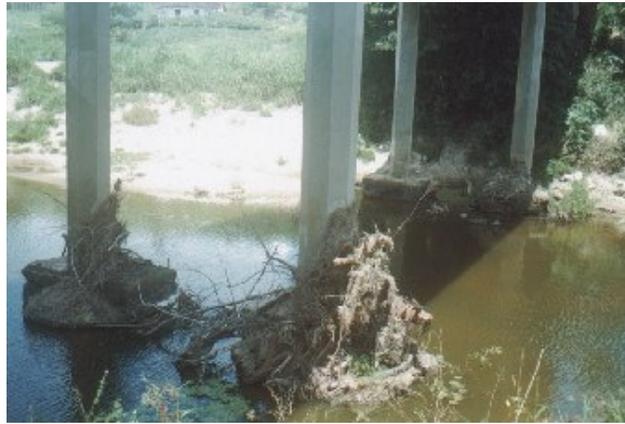
Foto 4.3.5.7 – obstrução da calha do rio, aumentando a intensidade da erosão em torno dos pilares.

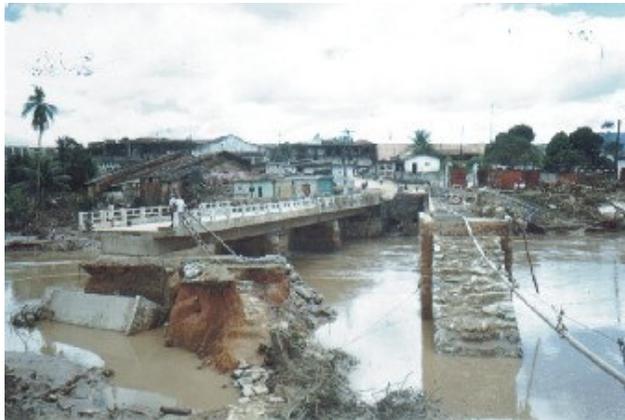
Foto 4.3.5.8 – destruição dos aterros das cabeceiras de uma ponte provocada por uma grande enchente no rio.

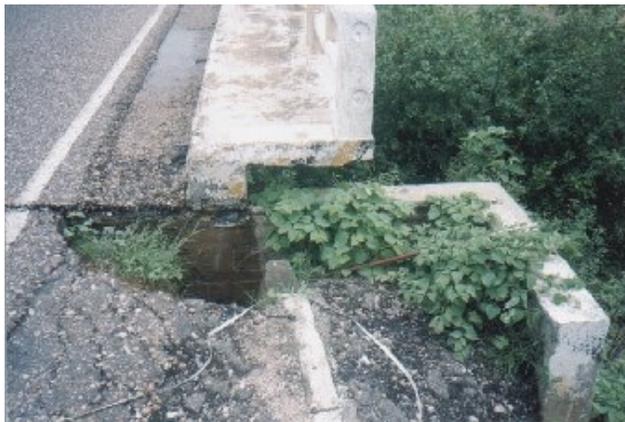
Foto 4.3.5.9 – fuga do material de aterro sob as cortinas separando-o fisicamente do tabuleiro da ponte. Ocorre, ainda, o abatimento entre o maciço e a ponte, agravado pela inexistência de placas de aproximação.

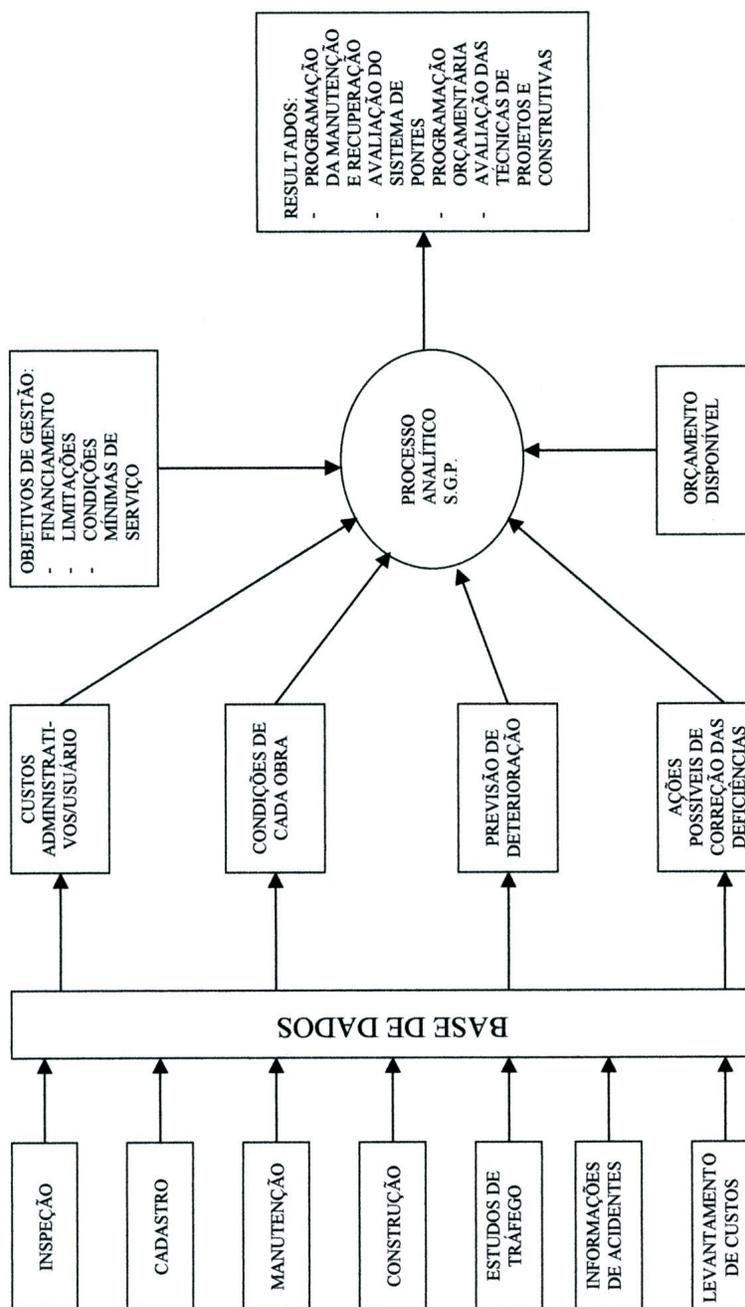
Figura 6.1 – diagrama de um sistema típico de gestão de pontes rodoviárias. (Fonte: Luis M^a Ortega)

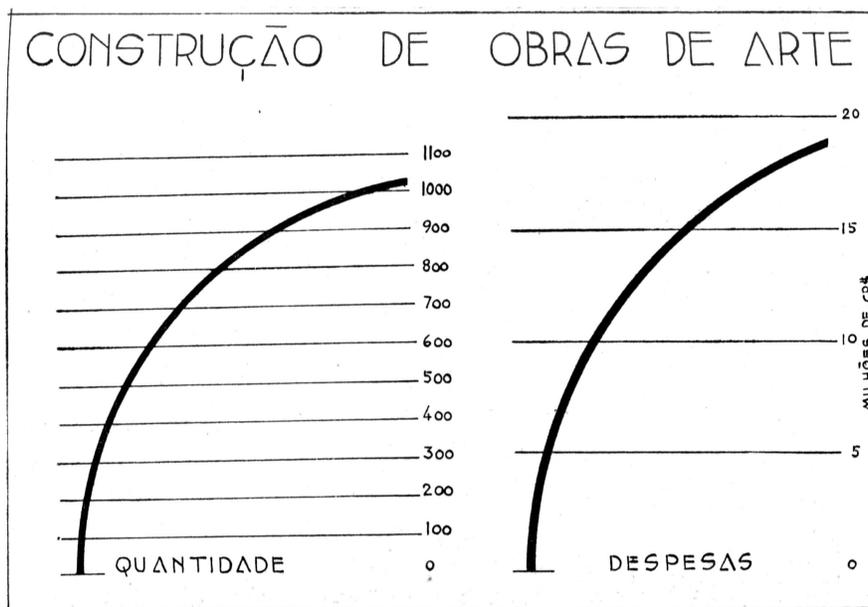
Figura 7.1 – Gráfico demonstrativo da construção e custos das obras de arte entre 1938 e 1944 (Fonte: Boletim S.V.O.P. Vol. XIV, nº 1, 1946, cópia do original)

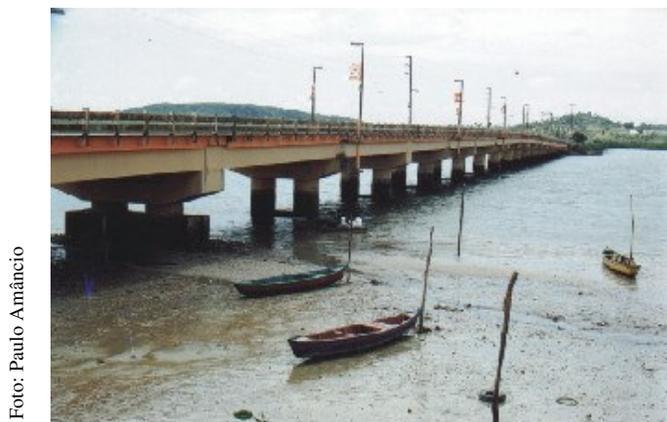
- comprimento.....: 372,40m, dividido em 17 vãos intermediários de 20,00m e dois vãos extremos de 16,20;
- largura.....: 5,50m;
- superestrutura....: em concreto armado, constituída por laje apoiada em duas vigas principais com inércia variável;
- infraestrutura....: pilares fundados sobre estacas de concreto armado ou tubulões;
- encontros.....: em alvenaria de pedras sobre estacas de concreto armado;
- aterro de acesso: extensão de 727,00m com taludes protegidos por enrocamentos laterais de altura superior à maré máxima.

Foto 7.1 – Ponte Getúlio Vargas após alargamento do tabuleiro.
