PONTES RODOVIÁRIAS

Fundamentos, Conservação e Gestão

AFONSO VITÓRIO

Conselho Regional de Engenharia Arquitetura e Agronomia de Pernambuco – CREA-PE

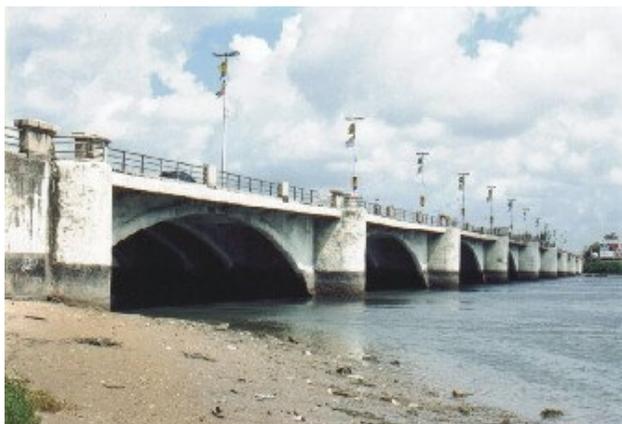
cravação de estacas pré-moldadas de concreto.....:	6.120,00m
aço estrutural.....:	603,00t
concreto estrutural.....:	5.700,00m ³
formas.....:	33.000,00m ²
consumo de cimento.....:	60.000,00 sacos
custo total.....:	cr\$ 31.000.000,00

Foto 7.2 – Ponte Governador Agamenon Magalhães (Ponte do Pina)

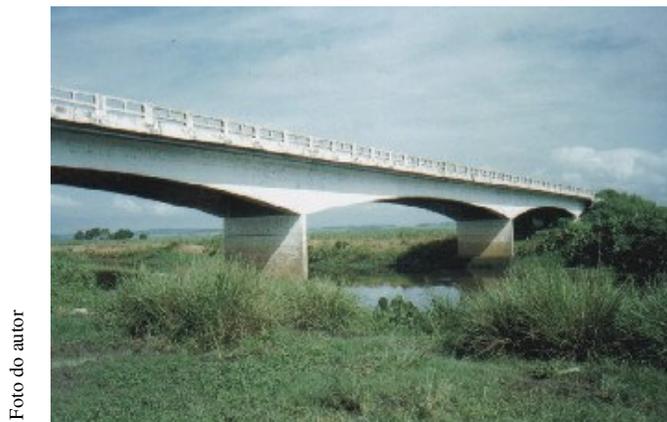
Essas obras têm características semelhantes em suas superestruturas de concreto armado, como as vigas contínuas com inércia variável (variação parabólica) e as extremidades em balanço, merecendo destaque os balanços das vigas da ponte sobre o rio Capibaribe Mirim, que medem 9,00m, e os pêndulos nas mesoestruturas das pontes sobre o Canal de Goiana e rio Tracunhaém.

Foto 7.3 – Ponte sobre o Canal de Goiana.

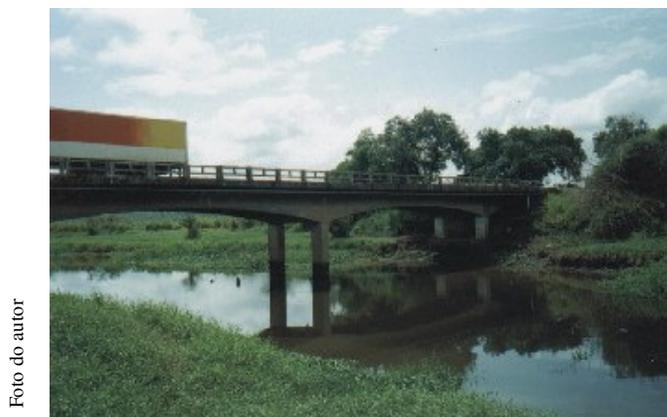
Foto 7.4 – Ponte sobre o rio Tracunhaém

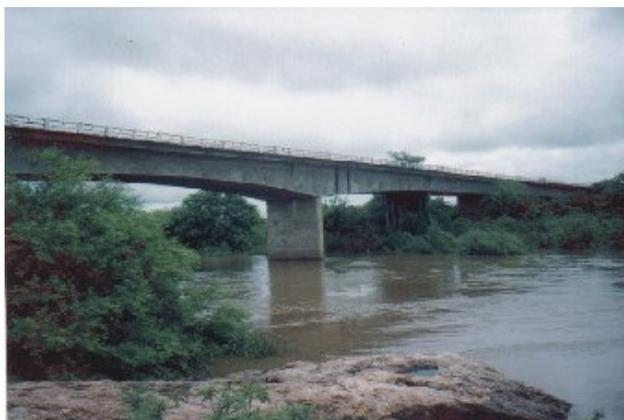
A infraestrutura é constituída por fundações diretas tipo sapatas isoladas assentes sobre rocha.

Foto 7.5 – Ponte sobre o rio Brígida

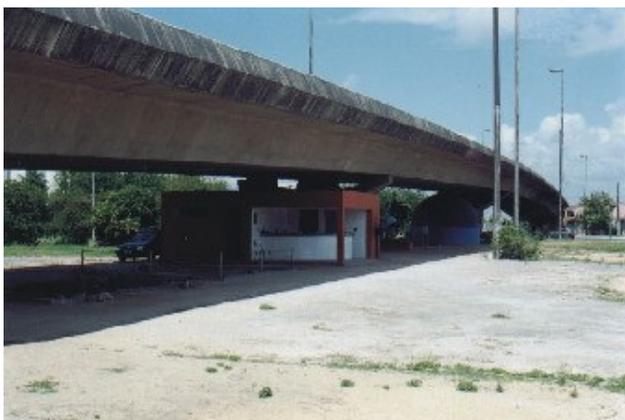
A plataforma mede 12,50m de largura e um dos destaques desse viaduto, que tem o nome de Luiz Delgado, é o desenho dos pilares, que garante beleza adicional à obra.

Foto 7.6 – Viaduto Luiz Delgado do Complexo de Salgadinho.

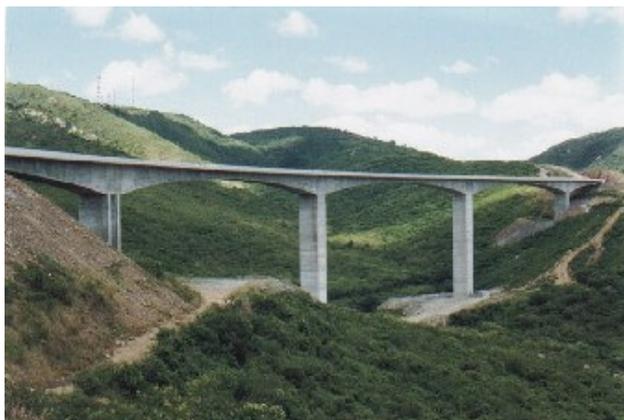
A mesoestrutura é constituída por pilares de concreto armado que chegam a atingir o comprimento de 46,50m, no caso dos pilares que limitam o vão central. A infraestrutura é em fundações diretas do tipo sapatas assentes sobre rocha.

Foto 7.7 – Viaduto da Serra das Russas na BR-232.

Essas obras de arte projetadas por empresas de consultoria e executadas por construtoras contratadas pelo DER, representam o que há de mais moderno em termos de concepção de projetos e de técnicas construtivas, merecendo destaque o túnel com 370,00m de extensão na Serra das Russas e o viaduto com 454,90m, também na Serra das Russas (Foto 7.7), cujas principais características estão descritas a seguir.

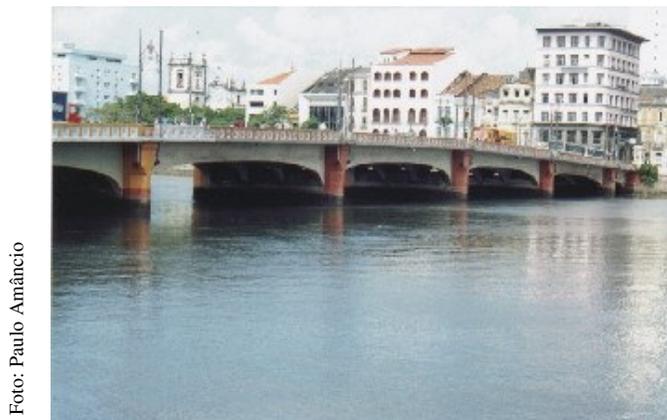
A superestrutura em concreto armado é constituída por quatro vigas contínuas, com comprimento total de 180,95m, e sete vãos, sendo os dois extremos de 13,55m e os cinco intermediários de 30,77m.

A plataforma tem faixa de rolamento de 11,00m e dois passeios laterais com 2,40m cada.

Foto 7.8 – Ponte Maurício de Nassau.

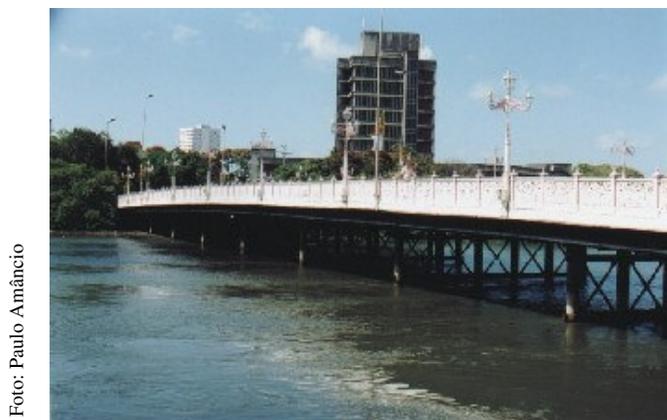
A seção transversal do tabuleiro é definida por faixa de rolamento com 8,30m de largura e dois passeios laterais com 2,00m cada.

Os apoios da superestrutura são constituídos por linhas de seis pilares tubulares de ferro fundido, preenchidos com concreto e contraventados com perfis metálicos em diagonal.

Foto 7.9 – Ponte Seis de Março (Ponte Velha)

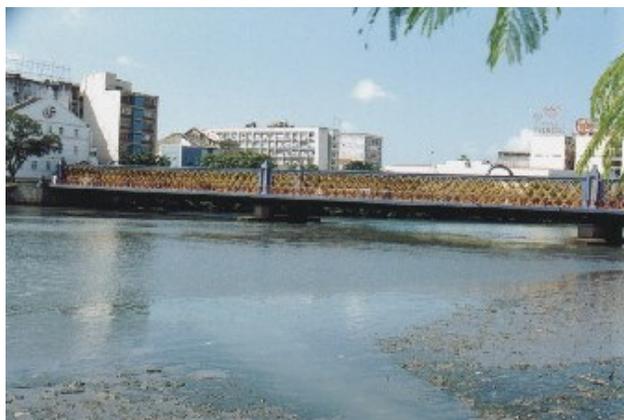
A ponte da Boa Vista sofreu ao longo do tempo os impactos das grandes cheias do rio Capibaribe, em especial a de 1966, que a deixou bastante danificada, e que provocou a sua interdição durante mais de um ano, sendo reaberta para o tráfego em 15 de novembro de 1967.

Foto 7.10 – Ponte da Boa Vista.

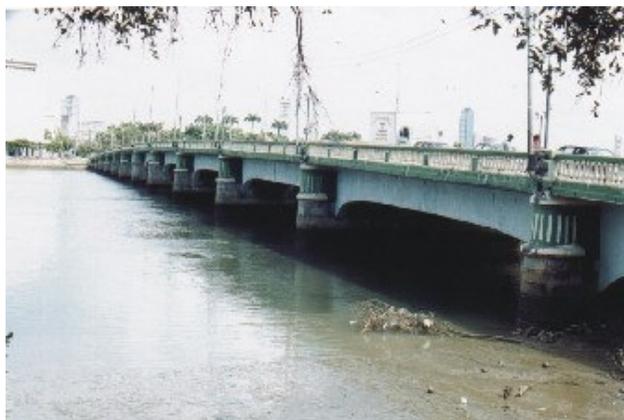
A plataforma tem faixa de rolamento com 11,30m de largura e dois passeios de pedestres com 1,50m cada.

Foto 7.11 – Ponte Buarque de Macedo.

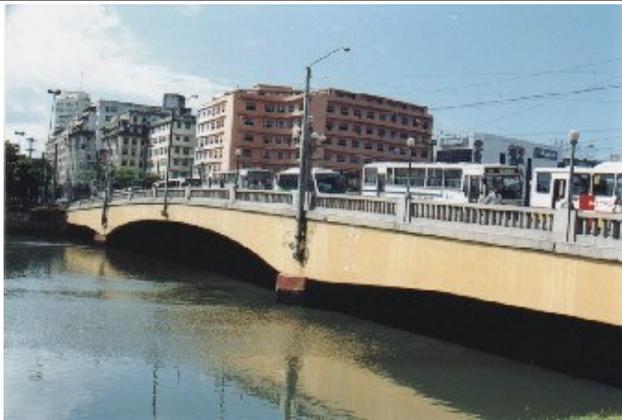
A largura do tabuleiro é constituída por uma faixa de rolamento com 15,90m e dois passeios de pedestres com 4,30m cada.

Foto 7.12 – Ponte Duarte Coelho.

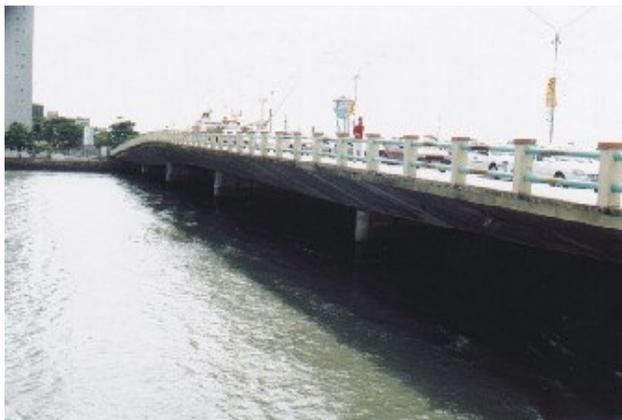
Sua superestrutura é em caixão celular de concreto protendido, com duas faixas de rolamento de 8,00m cada, um canteiro central de 1,00m e dois passeios laterais de pedestres com 3,00m cada.

Foto 7.15 – Ponte Doze de Setembro (Ponte Rodoferroviária)
