**PONTES E VIADUTOS RODOVIÁRIOS:**  
**Conceituação, conservação, segurança e reforço estrutural**

**Disciplina: Reforço e Recuperação de Pontes e Viadutos  
(RRP-2)**

**Professor: José Afonso Pereira Vitório, D.Sc.**

Recife, 2015

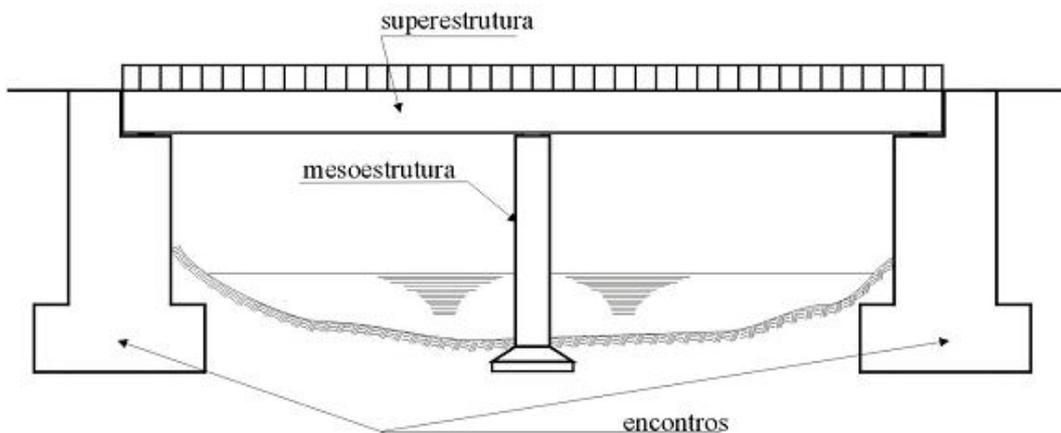
Os encontros são elementos de ligação entre a ponte e a rodovia que além de receberem as cargas provenientes da superestrutura, fazem a contenção dos aterros nas extremidades da obra, conforme ilustrado na figura 1.2.

Figura 1.2 – Ponte com encontros nas extremidades (Fonte: VITÓRIO, 2002).

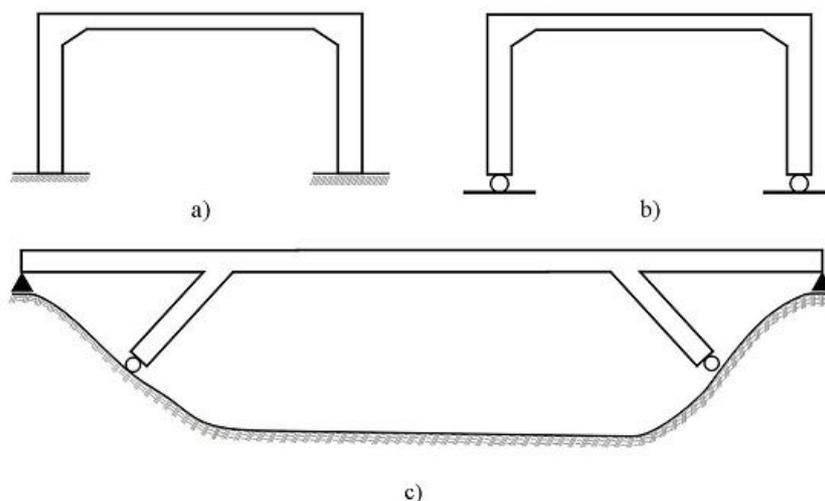
Nesses tipos de pontes, os pórticos são formados pela ligação das vigas com os pilares ou com as paredes dos encontros, caracterizando a continuidade entre esses elementos em substituição às articulações, conforme a figura 1.6.

Figura 1.6 – Esquema de pontes em pórticos: a) biengastados; b) biarticulados; c) biarticulados com montantes inclinados (Fonte: VITÓRIO, 2002).

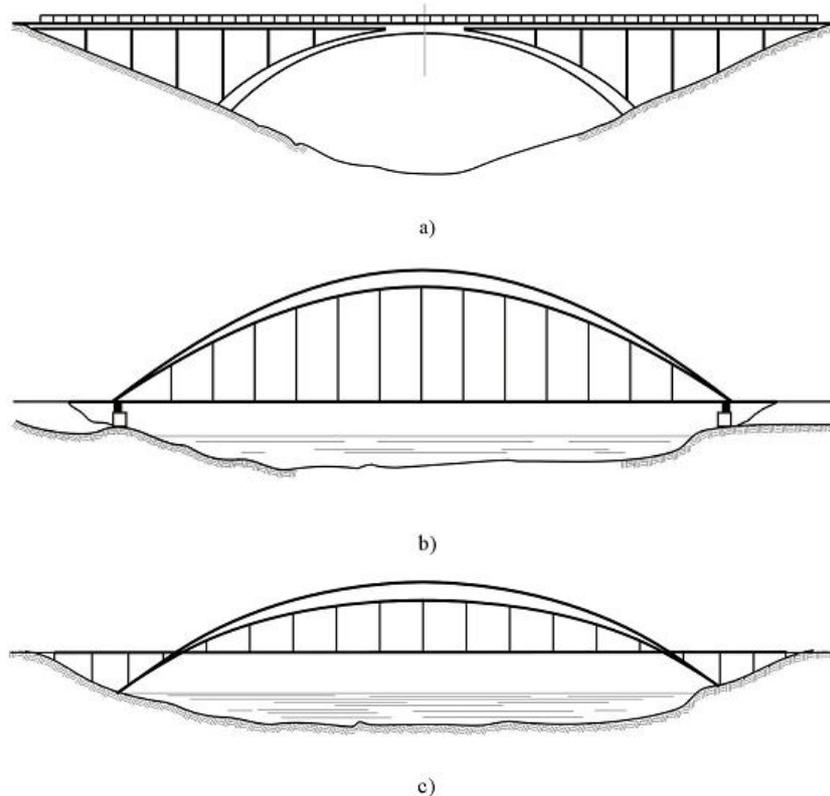
A figura 1.7 mostra os sistemas mais encontrados para esse tipo de ponte.

Figura 1.7 – Pontes em arcos: a) com tabuleiro superior; b) com tabuleiro inferior; c) com tabuleiro intermediário (Fonte: VITÓRIO, 2002).

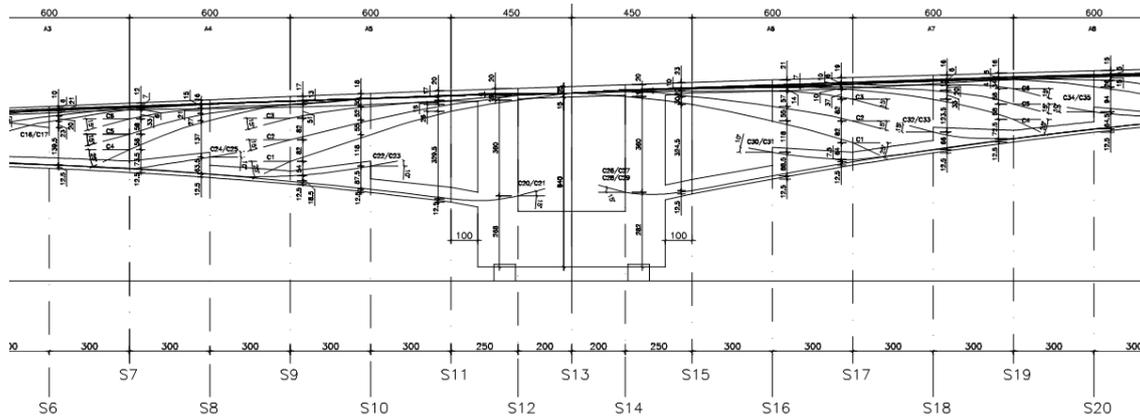
Figura 1.12 – Configuração dos cabos de protensão das aduelas (Fonte: VITÓRIO & MELO, 2011).

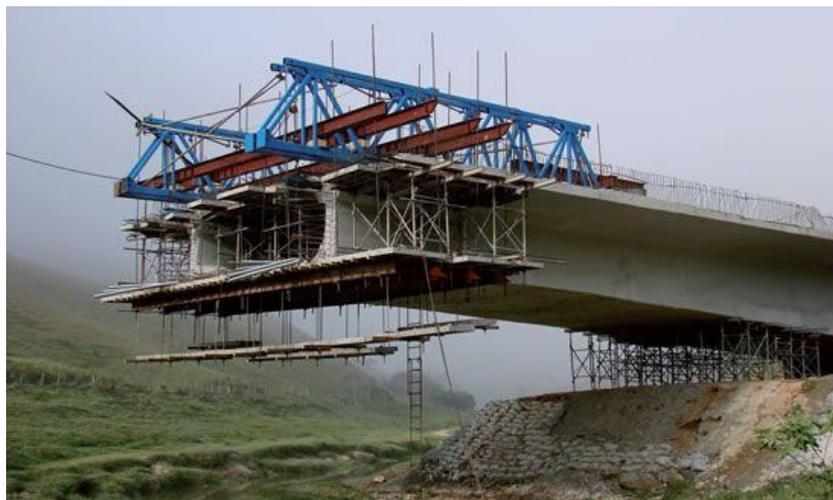
Figura 1.13 – Execução de balanços sucessivos com aduelas moldadas no local (Fonte: Revista Infraestrutura, Ed. 21, 2012).

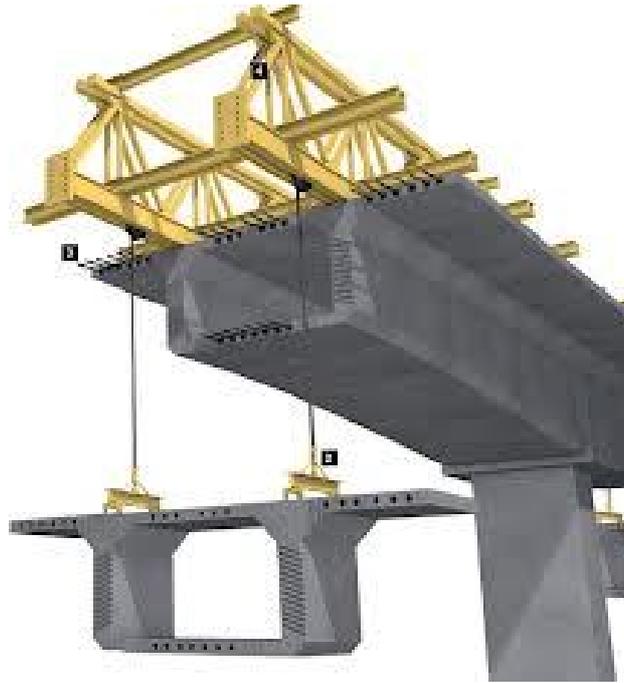
Figura 1.14 – Execução de balanços sucessivos com aduelas pré-moldadas (Fonte: Revista Infraestrutura, Ed 21, 2012).

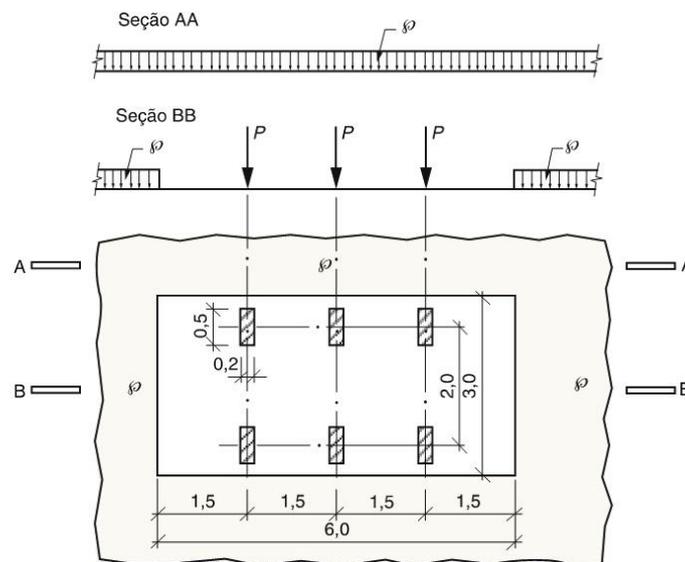
Para os projetos de pontes e viadutos a carga móvel padrão continua sendo o TB-450, definido por um veículo tipo de 450KN com seis rodas (P), cada uma com 75KN, circundado por uma carga uniformemente distribuída (p) de 5KN/m<sup>2</sup>, conforme a figura 1.15.

Figura 1.15 – Disposição das cargas do Veículo-Tipo (Fonte: ABNT NBR 7188, 2013).

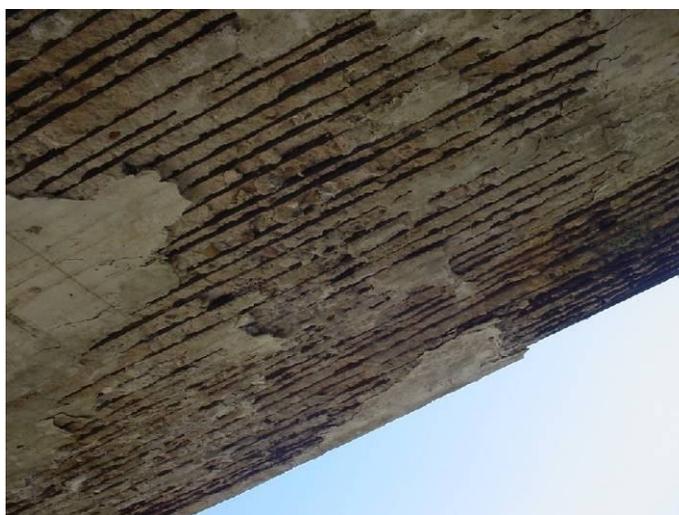
Figura 2.1 – Vista inferior das lajes do tabuleiro, mostrando deslocamento do concreto e corrosão das armaduras. (Fonte: VITÓRIO, 2008).

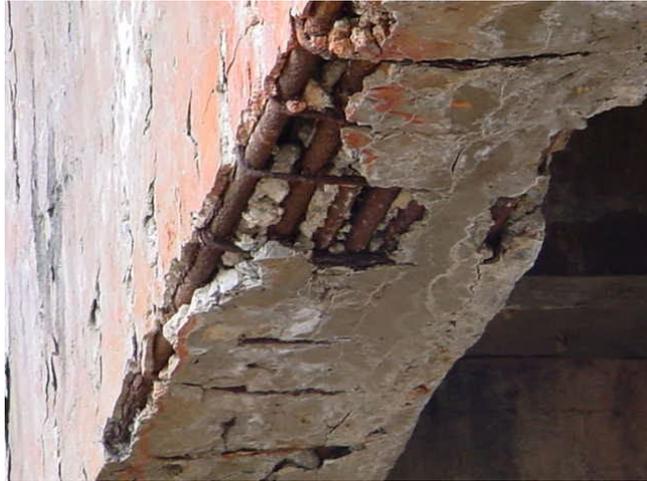
Figura 2.2 – Detalhe do avançado grau de deterioração do concreto e oxidação das armaduras das vigas principais. (Fonte: VITÓRIO, 2008).

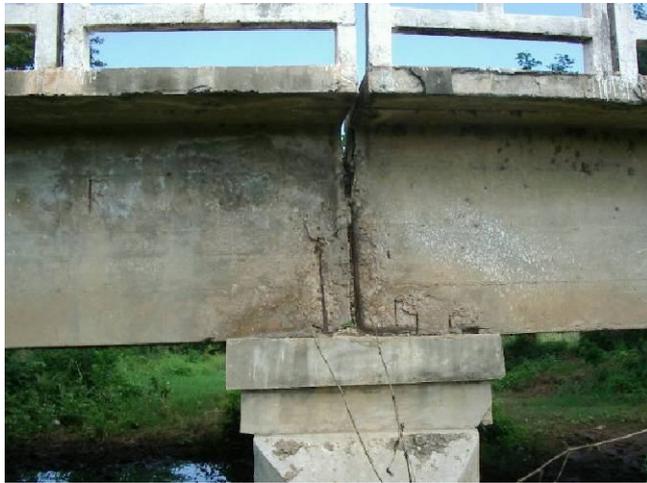
Figura 2.3 – Abertura excessiva da junta do tabuleiro, esmagamento do concreto nos apoios e patologias diversas nas vigas principais. (Fonte: VITÓRIO, 2008).

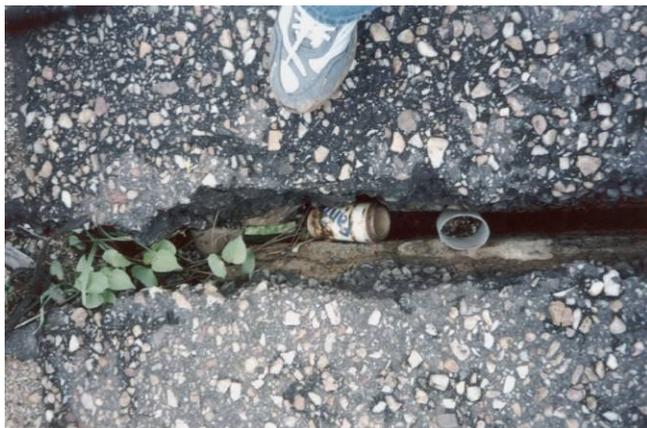
Figura 2.4 – Abertura excessiva da junta de dilatação do tabuleiro, causando infiltração e desconforto ao tráfego. (Fonte: VITÓRIO, 2008).

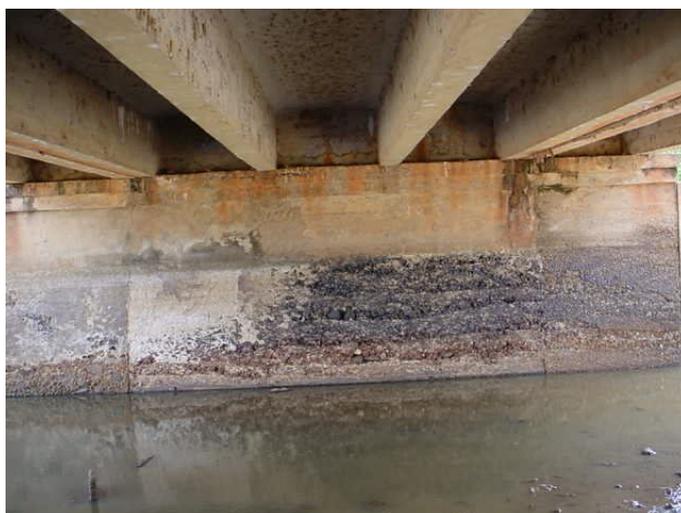
Figura 2.5 – Fissuras verticais dos dois lados, nas partes onde a ponte foi alargada, e a grande intensidade de lixiviação do concreto. (Fonte: VITÓRIO, 2008).

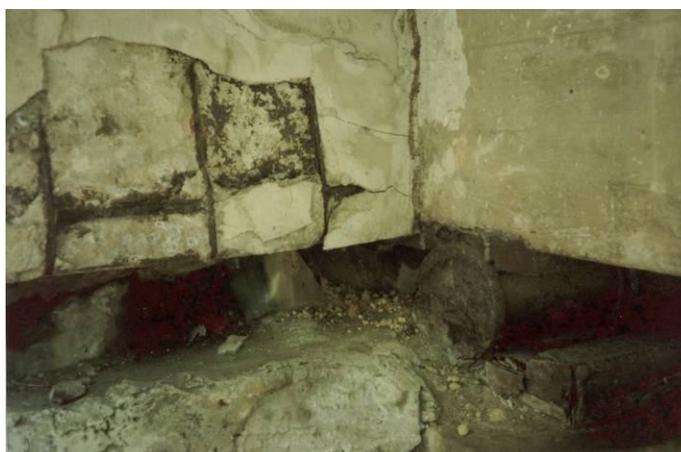
Figura 2.6 – Destruição do concreto e armaduras além do travamento dos aparelhos de apoio. (Fonte: VITÓRIO, 2008).

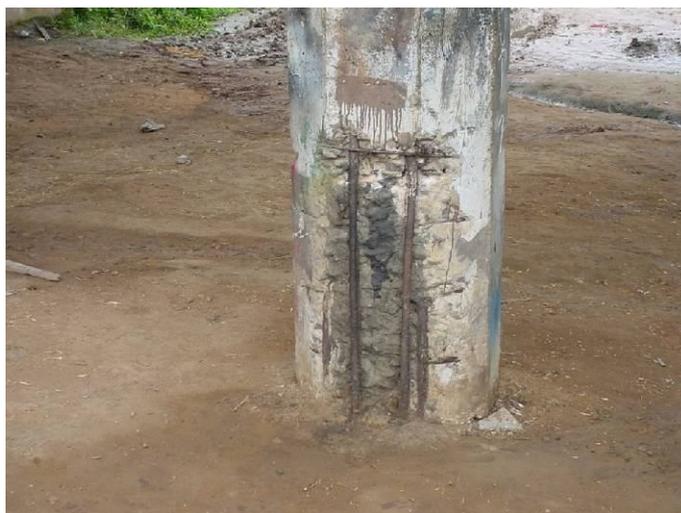
Figura 2.7 – Pilar com deslocamento do concreto, corrosão das armaduras e destruição dos estribos na parte inferior. (Fonte: VITÓRIO, 2008).

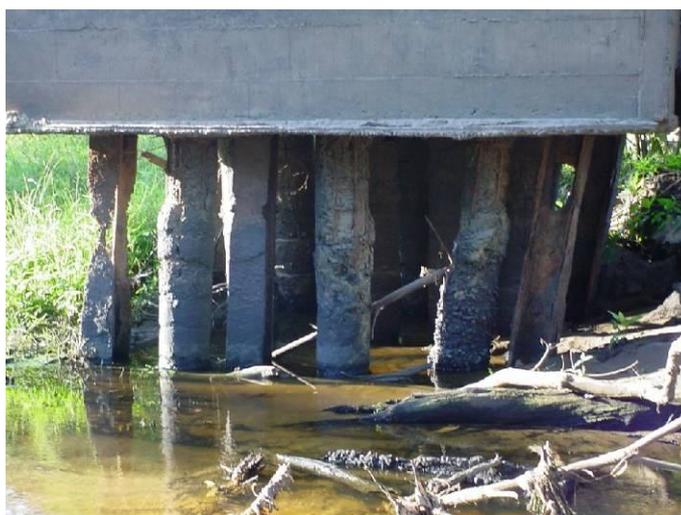
Figura 2.8 – Situação das estacas de fundação da ponte, caracterizando a falta de confinamento lateral. (Fonte: VITÓRIO, 2008).

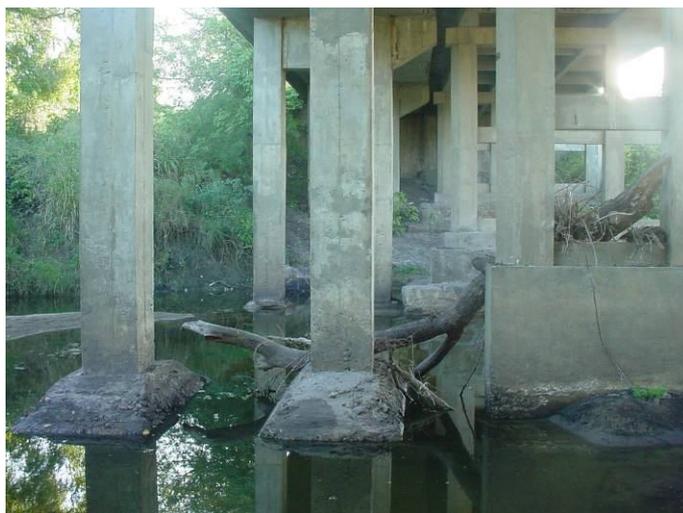
Figura 2.9 – Retenção de sólidos e ocorrência de erosões e descalçamento das fundações. (Fonte: VITÓRIO, 2008).

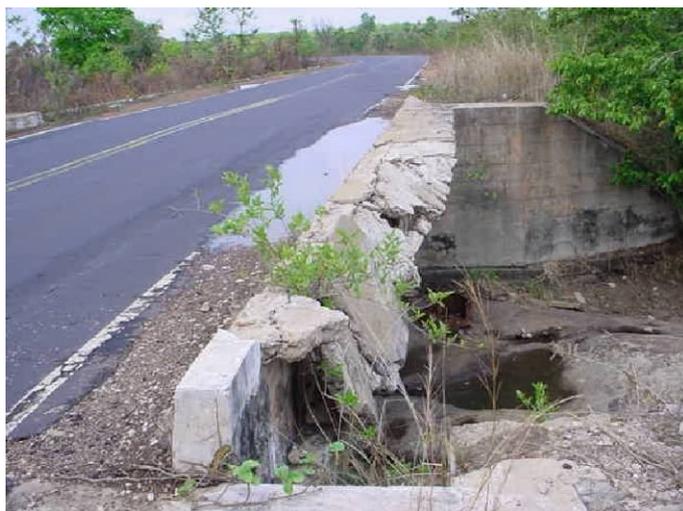
Figura 2.10 – Vista superior mostrando a destruição dos guarda-corpos, empoçamento de água sobre o tabuleiro. (Fonte: VITÓRIO, 2008).

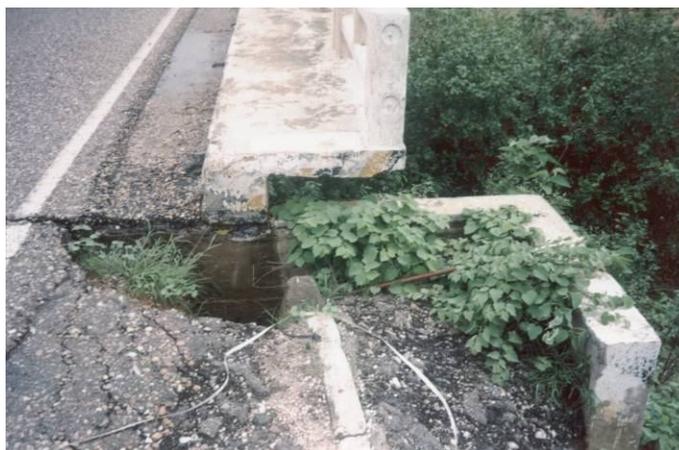
Figura 2.11 – Erosão no aterro de acesso na ligação ponte/rodovia. (Fonte: VITÓRIO, 2008).

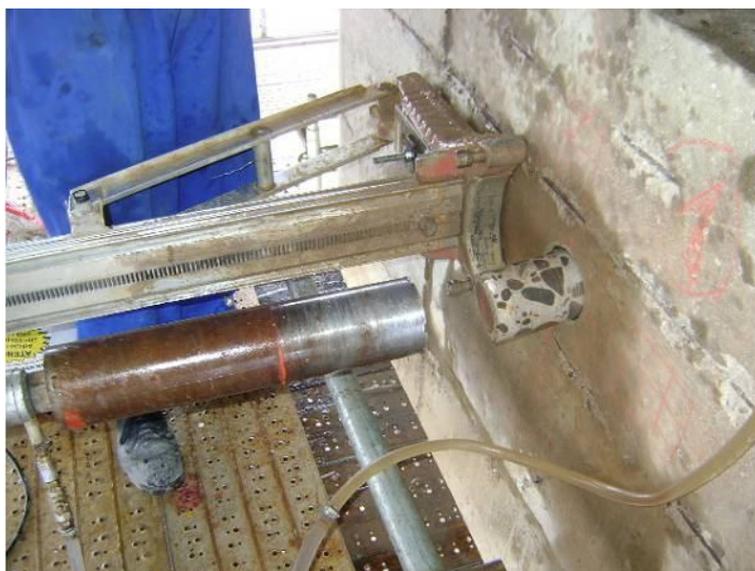
Figura 2.12 – Extração de corpos de prova cilíndricos de uma estrutura de ponte. (Fonte: DELTACON ENGENHARIA, 2011).

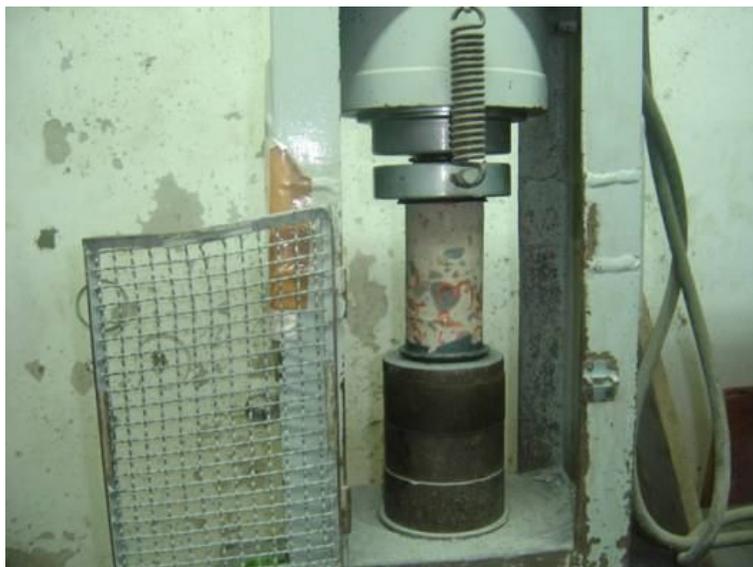
Figura 2.13 – Ensaio de ruptura à compressão axial do corpo de prova. (Fonte: DELTACON ENGENHARIA, 2011).

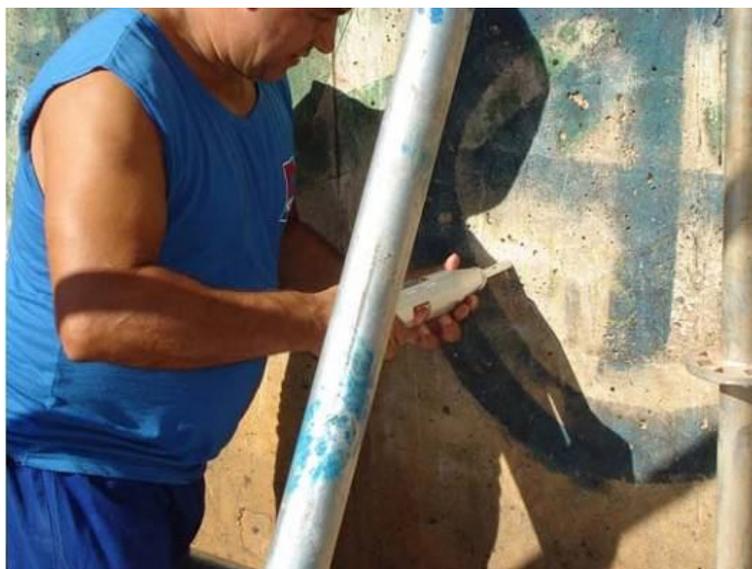
Figura 2.14 – Ensaio de esclerometria em pilar de ponte. (Fonte: DELTACON ENGENHARIA, 2011).

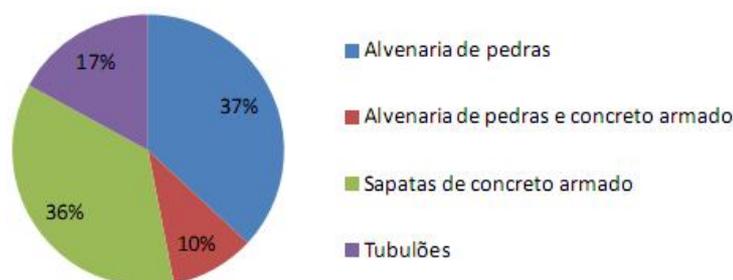
Figura 2.16 – Percentual de obras por tipo de fundação. (Fonte: VITÓRIO, 2010)

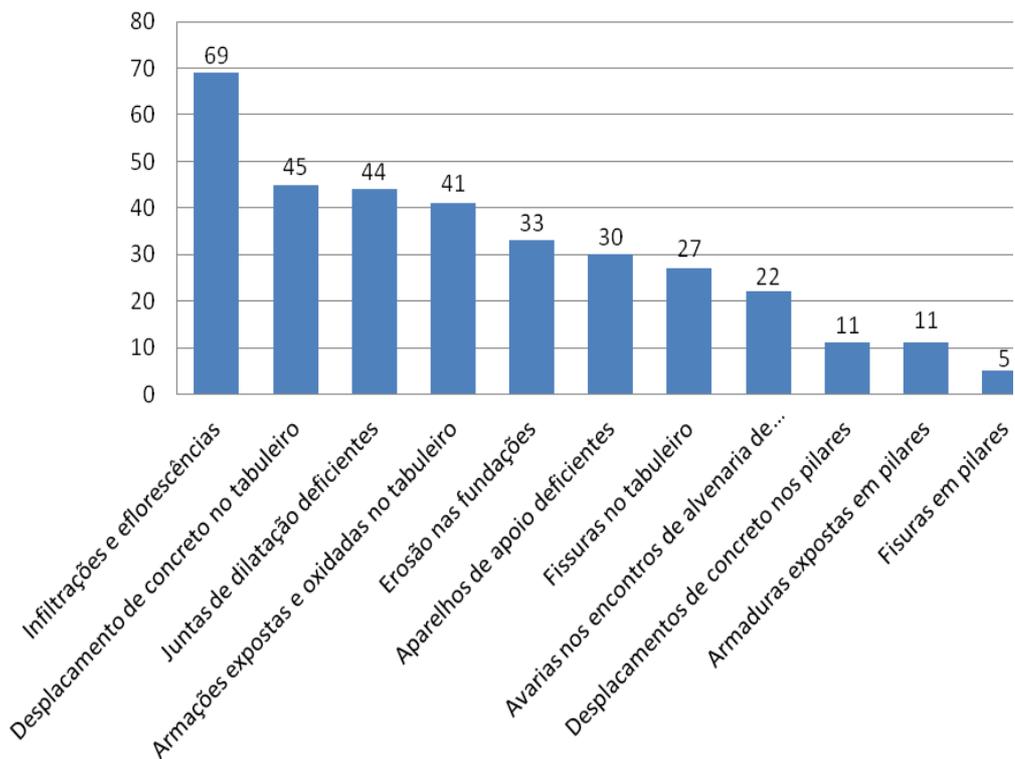
tabela 2.6. A incidência de tais danos no universo das obras pesquisadas está ilustrada na figura 2.17.

Figura 2.17 – Incidência dos danos estruturais nas 100 pontes pesquisadas. (Fonte: VITÓRIO, 2010)

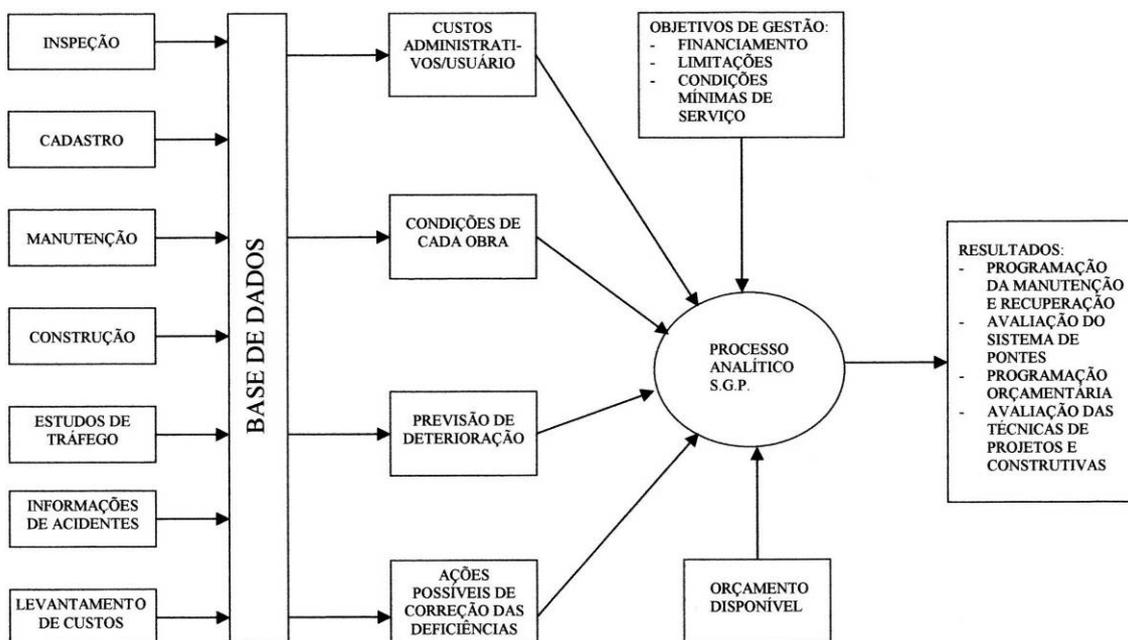
Figura 2.19 - Diagrama de um sistema típico de gestão de pontes.  
(Fonte: ORTEGA,1990).

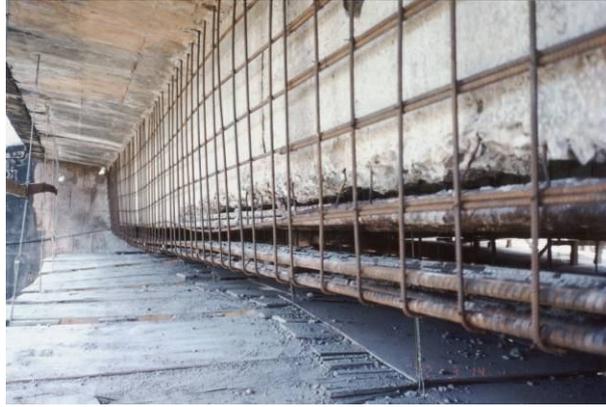
Figura 3.4 - Posicionamento dos ferros longitudinais, estribos e armadura de pele de reforço das vigas principais. (Fonte: VITÓRIO, 2007)

Nas figuras 3.4 a 3.8 estão ilustradas as etapas do reforço do tabuleiro de outra ponte na qual não houve a necessidade de alargamento.

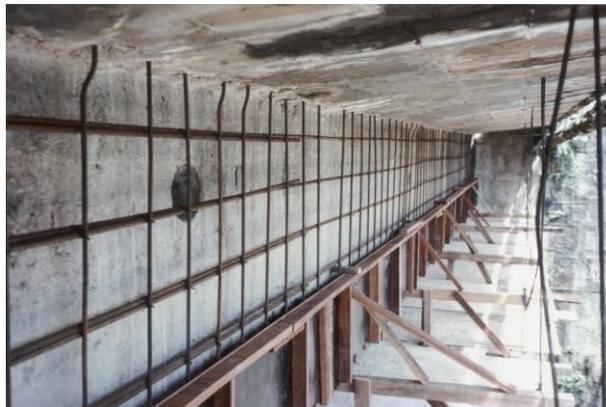
Figura 3.5 - Posicionamento da forma para a concretagem convencional do talão de reforço da viga principal. (Fonte: VITÓRIO, 2007)

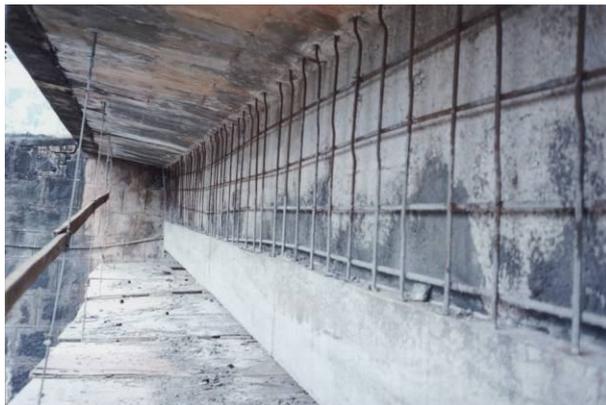
Figura 3.6 - Talão de reforço após a concretagem. (Fonte: VITÓRIO, 2007)

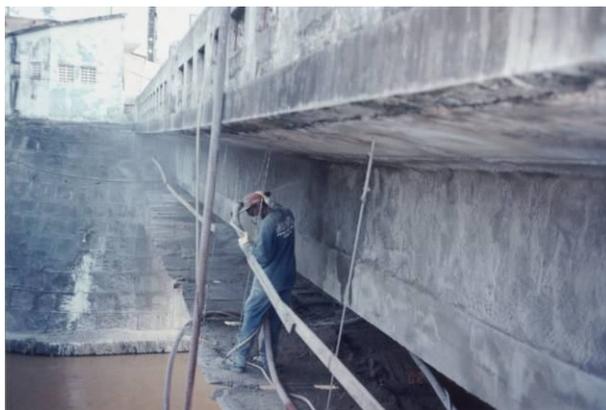
Figura 3.7 - Aplicação de concreto projetado na face lateral da viga principal. (Fonte: VITÓRIO, 2007)

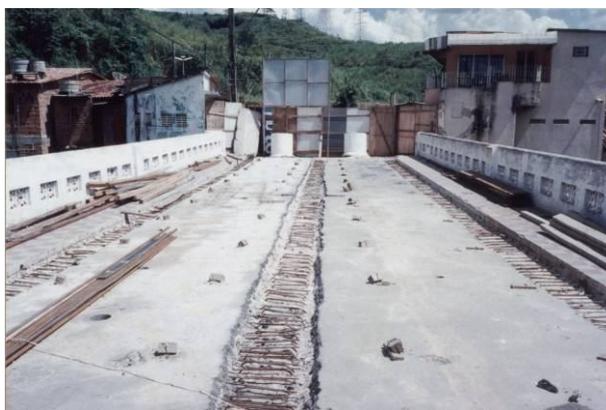
Figura 3.8 - Vista superior do lastro, mostrando a concretagem convencional da sobrelaje as armaduras transversais das vigas. (Fonte: VITÓRIO, 2007)

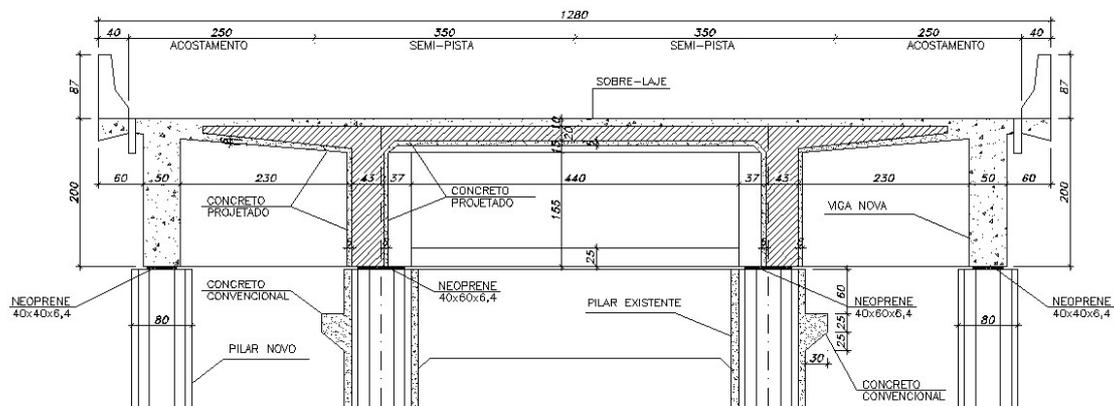
Figura 3.9 – Seção transversal do alargamento de uma ponte com a adição de novas vigas e pilares de concreto armado sem necessidade de reforço das vigas antigas. (Fonte: VITÓRIO, 2013)

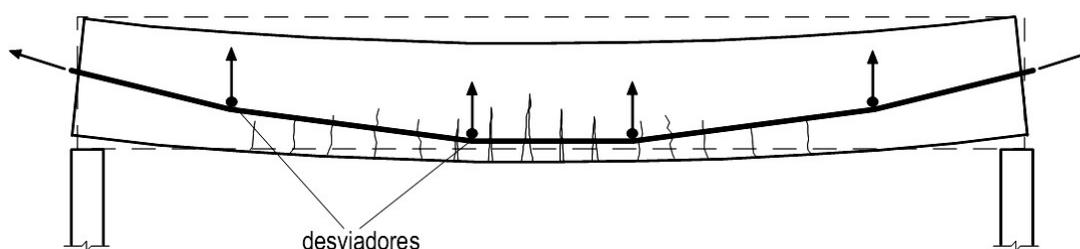
Figura 3.10 – Protensão externa sem aderência para reforço de vigas de pontes. (Fonte: VERÍSSIMO, 1988).

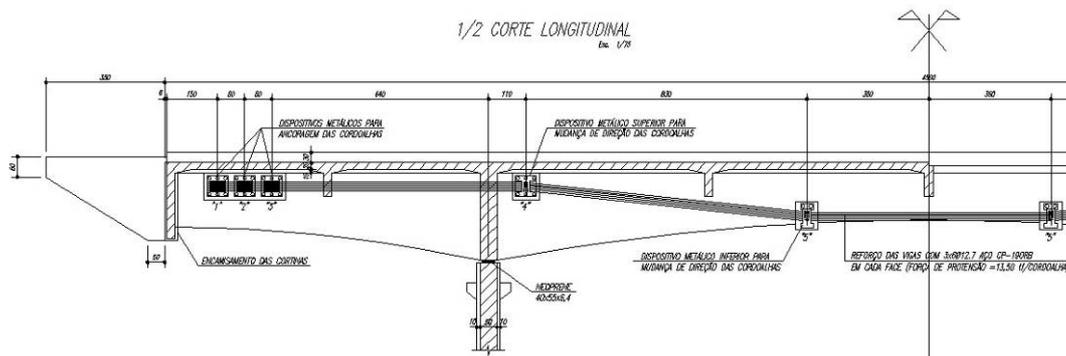
Figura 3.11 – Reforço das vigas de uma ponte com feixe de monocordoalhas fixadas por dispositivos metálicos. (Fonte: VITÓRIO, 2013)

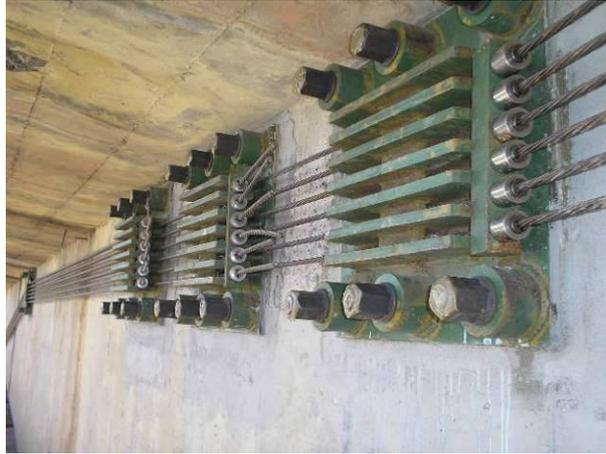
Figura 3.12 – Dispositivos metálicos utilizados para a ancoragem das cordoalhas nas extremidades da viga. (Fonte: VITÓRIO, 2013)

Nas figuras 3.12 a 3.15 são mostrados alguns detalhes da fixação dos desviadores metálicos e dos feixes de monocordoalhas no reforço de uma ponte rodoviária. Na figura 3.16 a operação de protensão já se encontra encerrada e tanto as cordoalhas como os dispositivos já estão devidamente protegidos com concreto, para evitar os efeitos deletérios da agressividade ambiental.

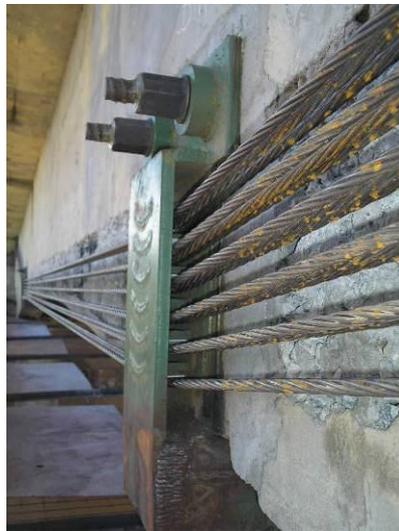
Figura 3.13 – Detalhe de um desviador metálico das cordoalhas na parte inferior da viga (no vão). (Fonte: VITÓRIO, 2013)

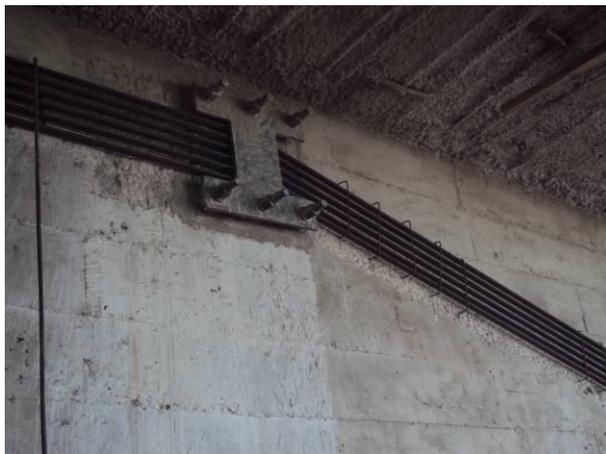
Figura 3.14 – Detalhe de um desviador metálico das cordoalhas na parte superior da viga (no apoio). (Fonte: VITÓRIO, 2013)

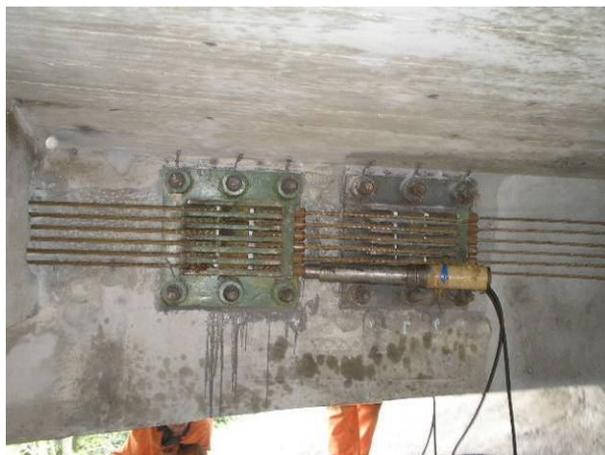
Figura 3.15 – Aplicação da protensão em cada cordoalha. (Fonte: VITÓRIO, 2013)

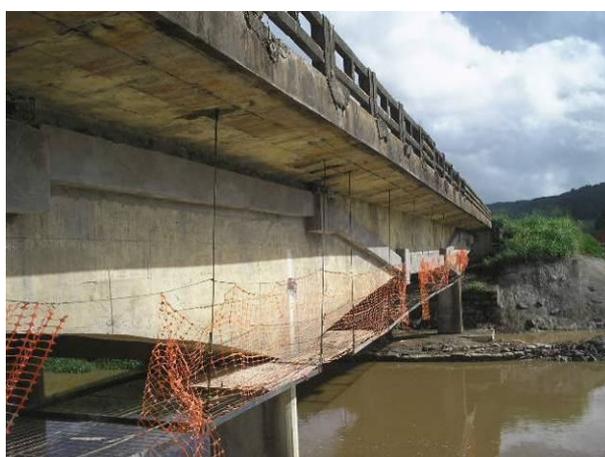
Figura 3.16 – Conclusão da protensão de reforço e envolvimento das cordoalhas e desviadores metálicos com concreto para evitar a corrosão. (Fonte: VITÓRIO, 2013)

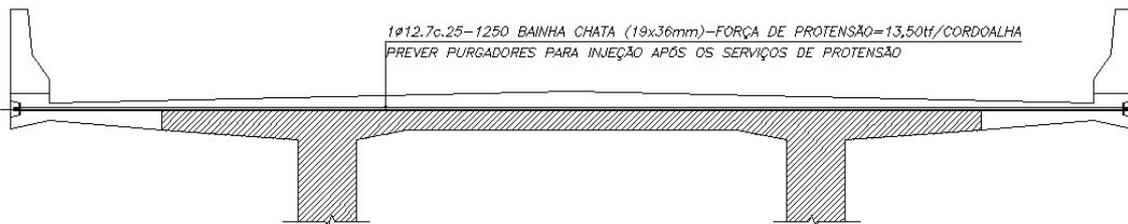
Figura 3.18 – Posicionamento e especificação da armadura transversal de protensão para o alargamento e reforço da laje do tabuleiro. (Fonte: VITÓRIO, 2013)

A figura 3.18 mostra o posicionamento e a especificação da armadura de protensão transversal para o alargamento da laje. Na figura 3.19 estão indicados os detalhes dos nichos de ancoragem dos cabos.

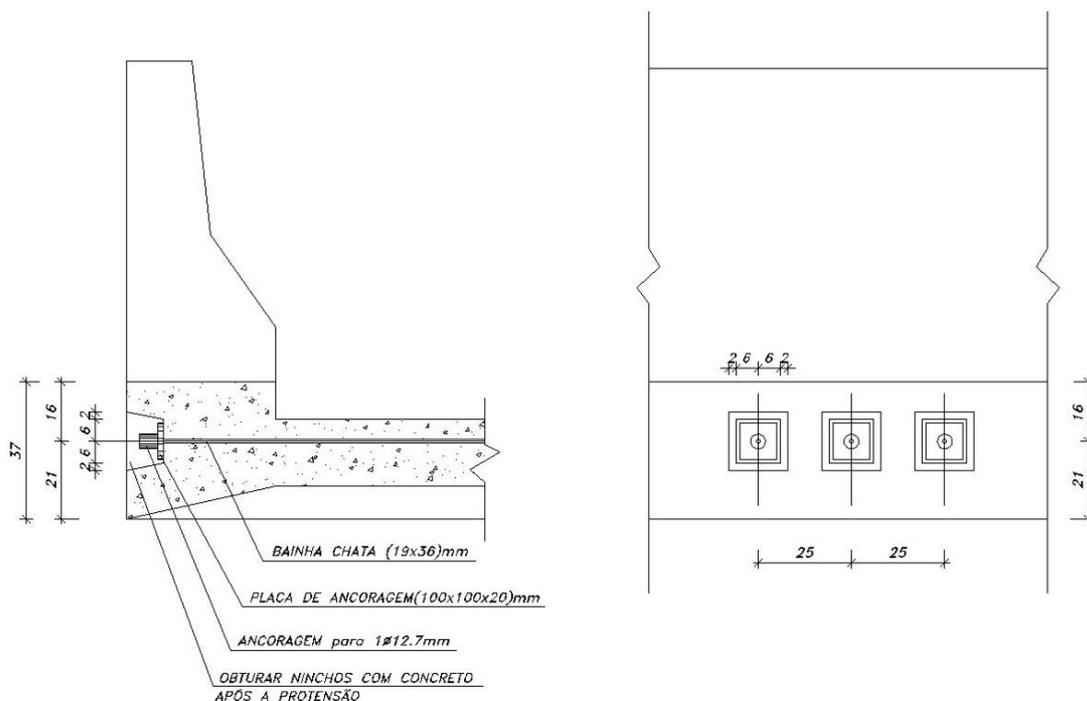
Figura 3.19 – Detalhe dos nichos de ancoragem dos cabos de protensão nas extremidades da laje alargada. (Fonte: VITÓRIO, 2013)

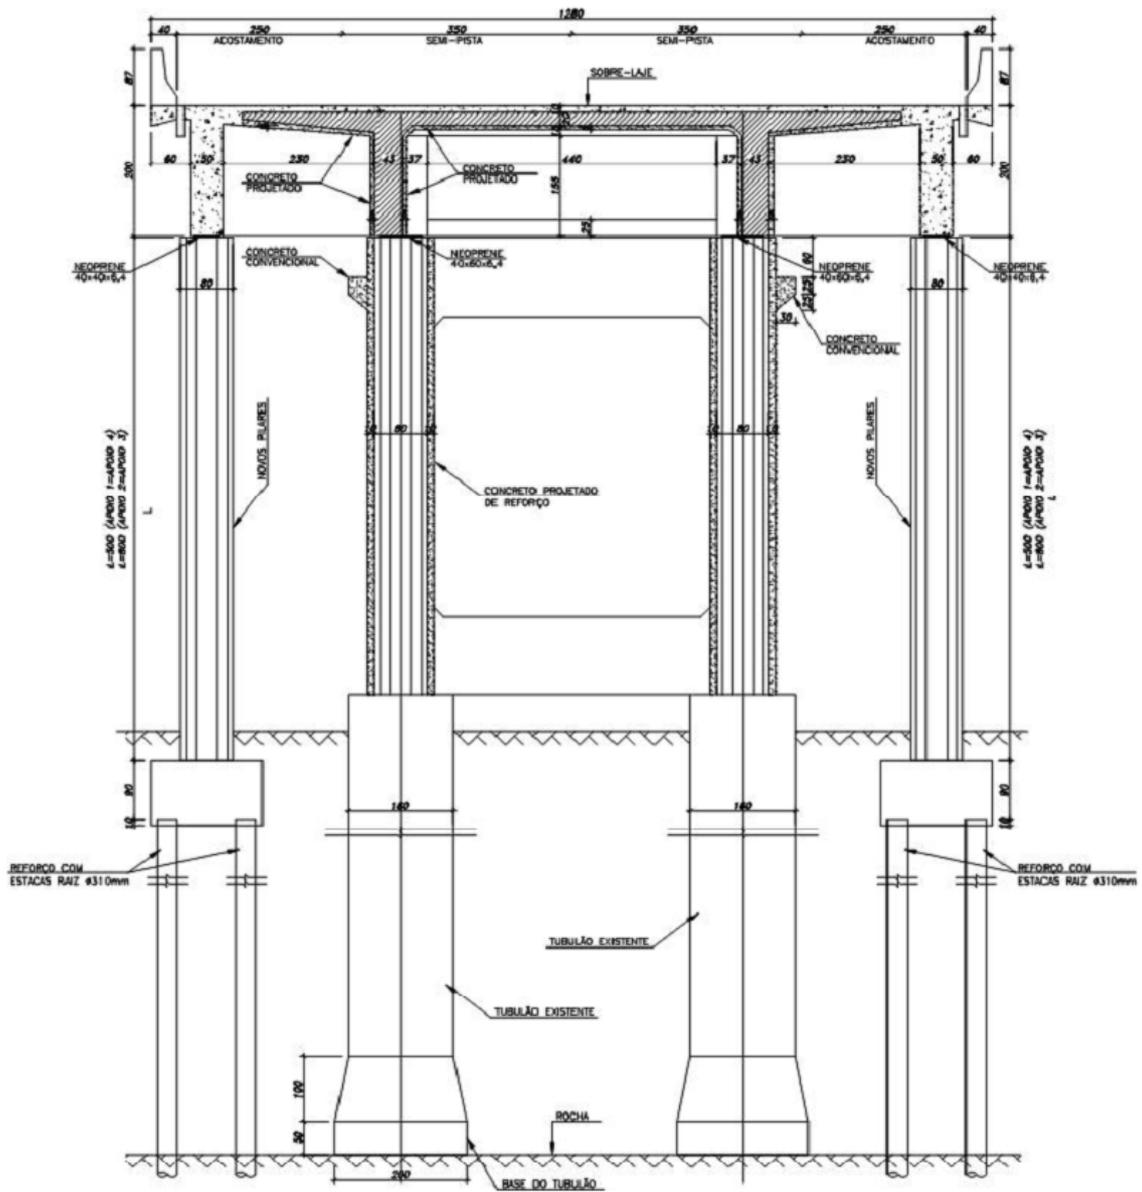
Figura 3.20 - Seção transversal após alargamento, mostrando o reforço das fundações originais em tubulões com a adição de estacas raiz. (Fonte: VITÓRIO, 2013)

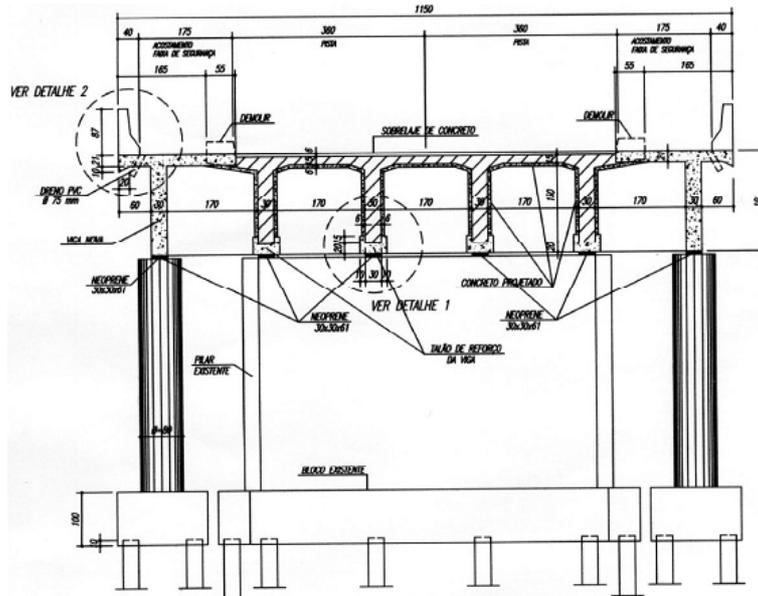
Figura 3.21 - Reforço para alargamento com a adição de estacas raiz. (Fonte: VITÓRIO, 2014)

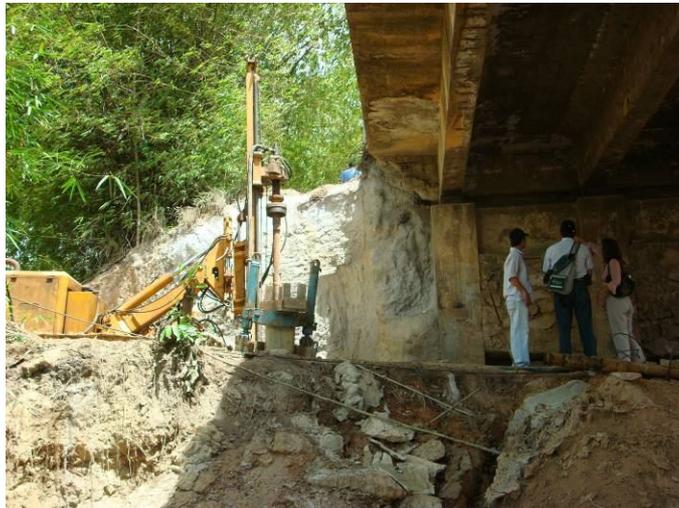
Figura 3.22 - Execução de estacas raiz para reforço dos encontros. (Fonte: VITÓRIO, 2014)

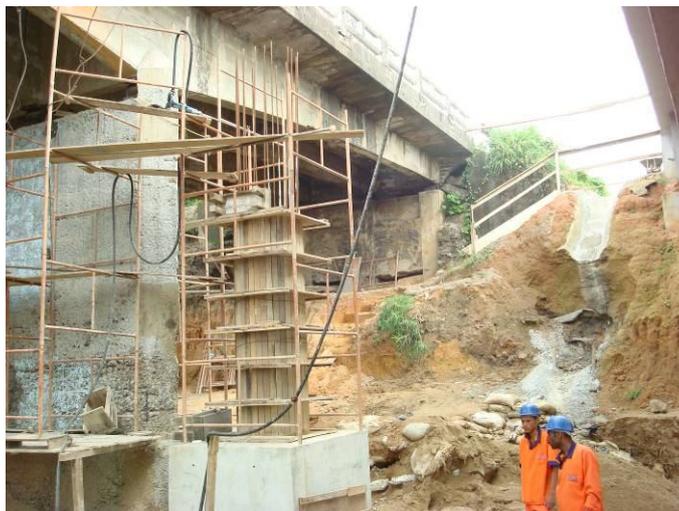
Figura 3.23 - Blocos e pilares adicionados ao apoio central durante a concretagem. (Fonte: VITÓRIO, 2014)

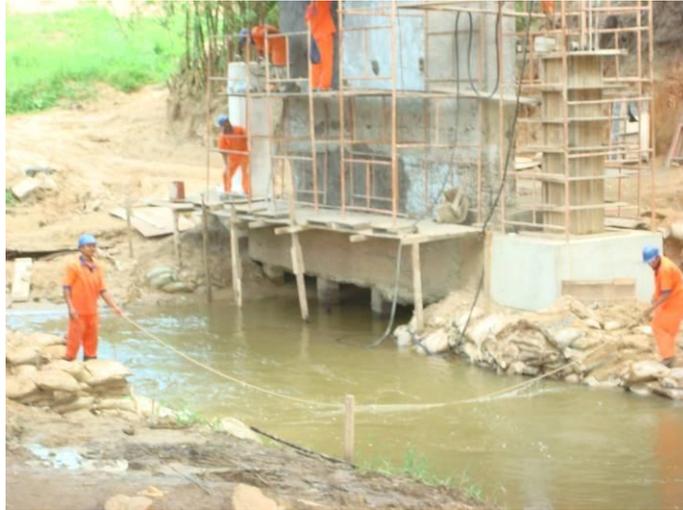
Figura 3.24 - Fundações existentes e fundações adicionais do apoio central. (Fonte: VITÓRIO, 2014)

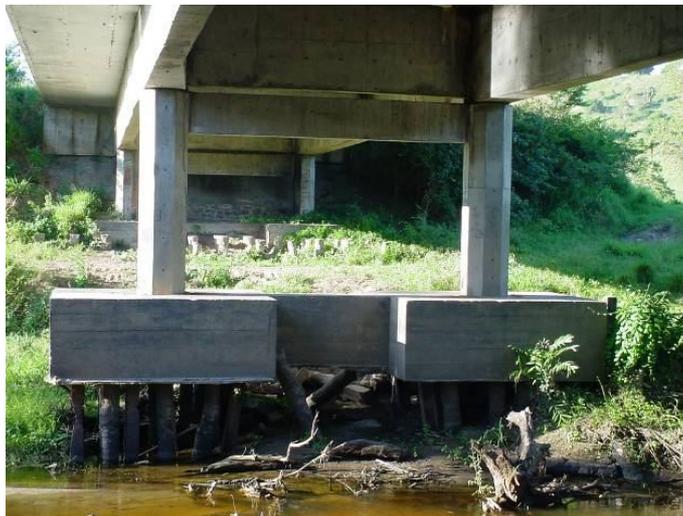
Figura 3.25 - Estacas expostas e desconfinadas por causa do rebaixamento do leito do rio. (Fonte: VITÓRIO e BARROS, 2012)

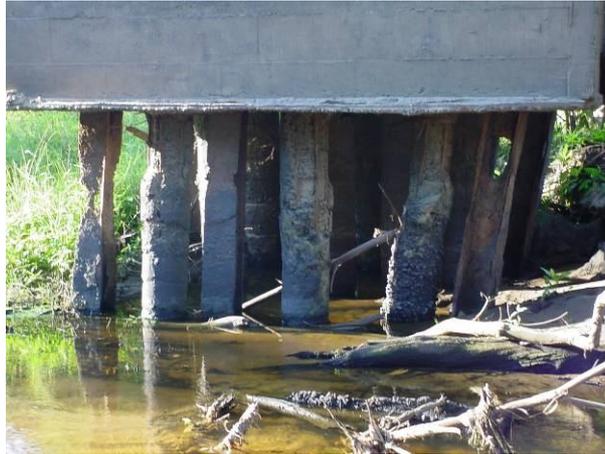
Figura 3.26 - Detalhe da deterioração e perda de seção transversal das estacas.  
(Fonte: VITÓRIO e BARROS, 2012)

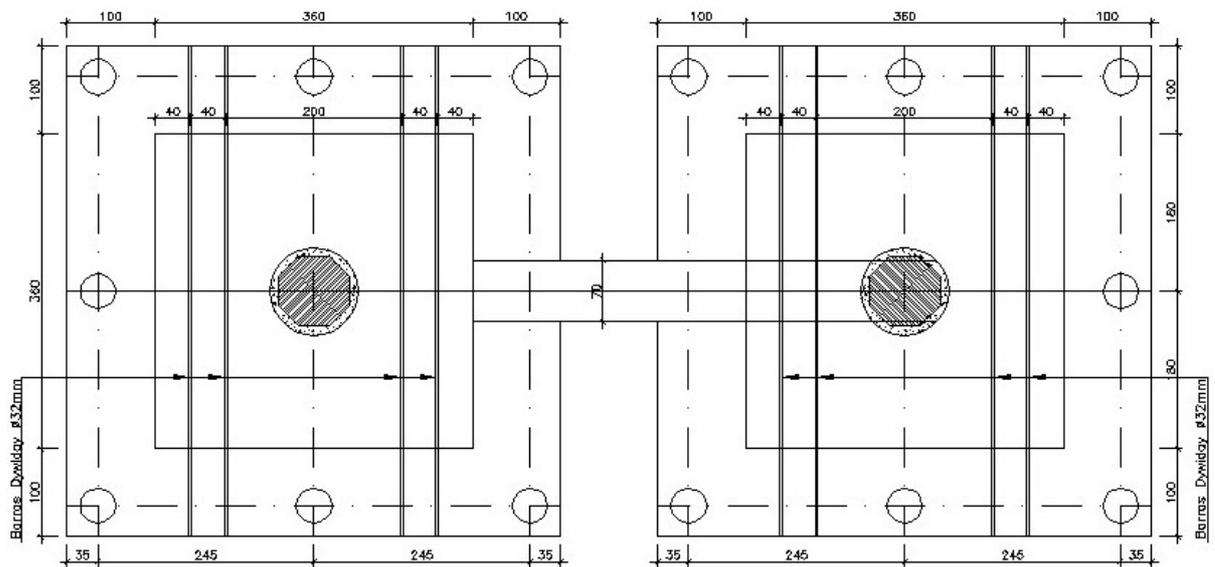
Figura 3.27 - Configuração do reforço do estaqueamento. (Fonte: VITÓRIO e BARROS, 2012)

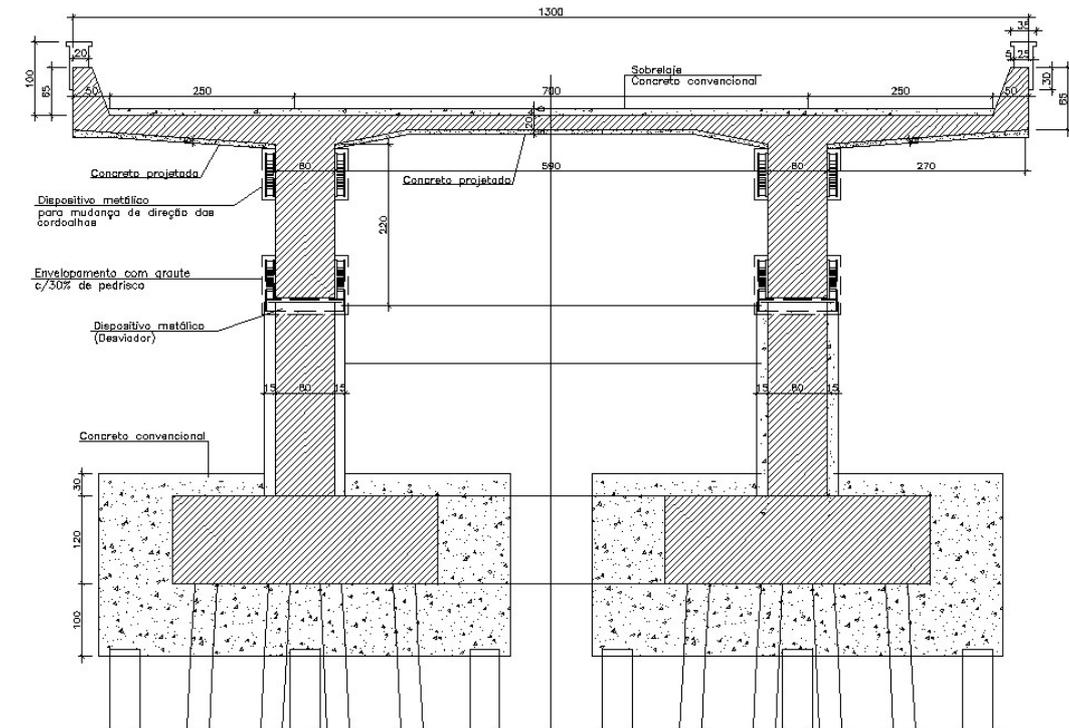
Figura 3.28 - Seção transversal da ponte cujas fundações foram reforçadas com a adição de novas estacas e utilização de protensão nos blocos. (Fonte: VITÓRIO e BARROS, 2012)

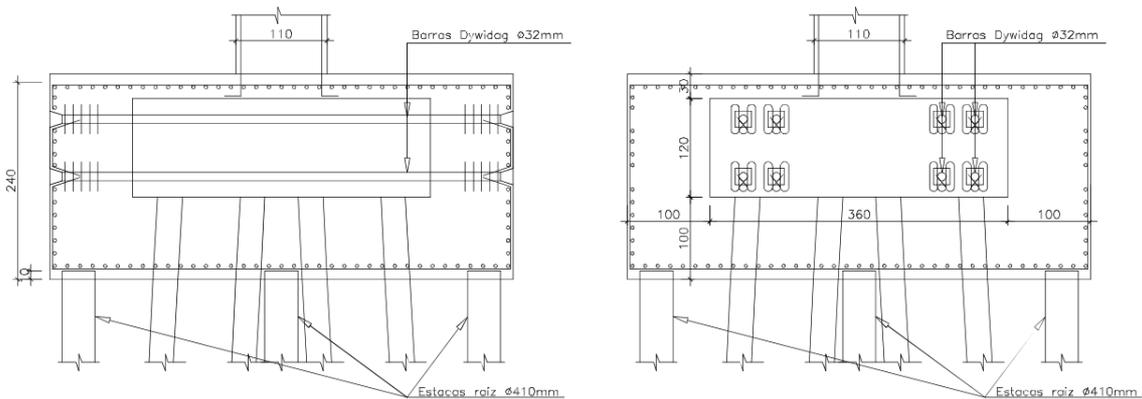
Figura 3.29 - Detalhes do envolvimento do bloco original pelo novo bloco, e das armaduras de protensão. (Fonte: VITÓRIO e BARROS, 2012)

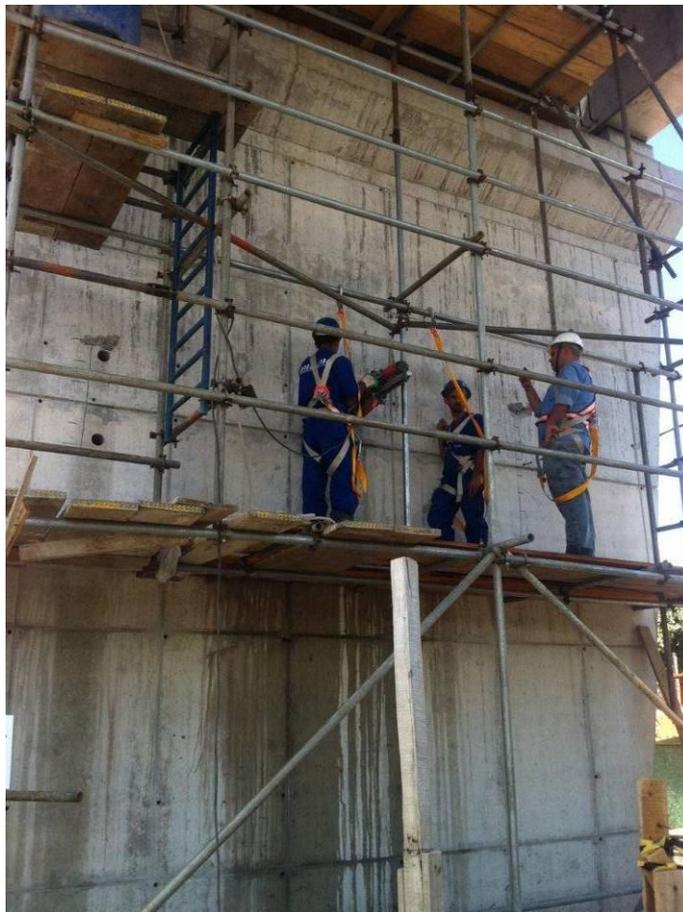
Figura 3.30 - Extração dos testemunhos do pilar. (Fonte: VITÓRIO, 2014)

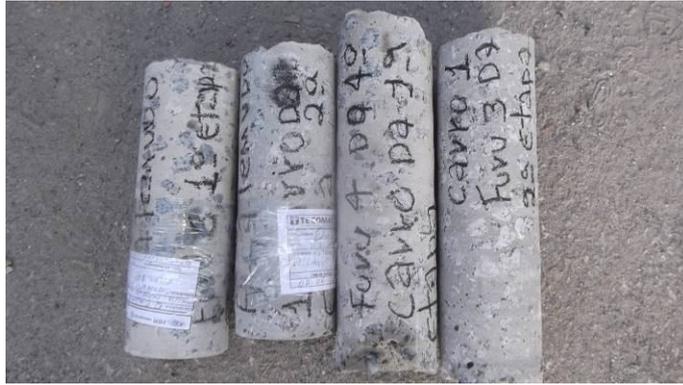
Figura 3.31 - Amostras de testemunhos extraídos do pilar e do bloco de estacas. (Fonte: VITÓRIO, 2014)

É representado a seguir nas figuras 3.30 a 3.39 um caso recente, no qual um bloco de fundação de um viaduto teve que ser reforçado pelo fato de a resistência à compressão obtida após o rompimento dos corpos de prova que foram moldados durante a concretagem, ter sido inferior à tensão característica determinada pelo projeto estrutural.
