**PONTES E VIADUTOS RODOVIÁRIOS:**  
**Conceituação, conservação, segurança e reforço estrutural**

**Disciplina: Reforço e Recuperação de Pontes e Viadutos  
(RRP-2)**

**Professor: José Afonso Pereira Vitório, D.Sc.**

Recife, 2015

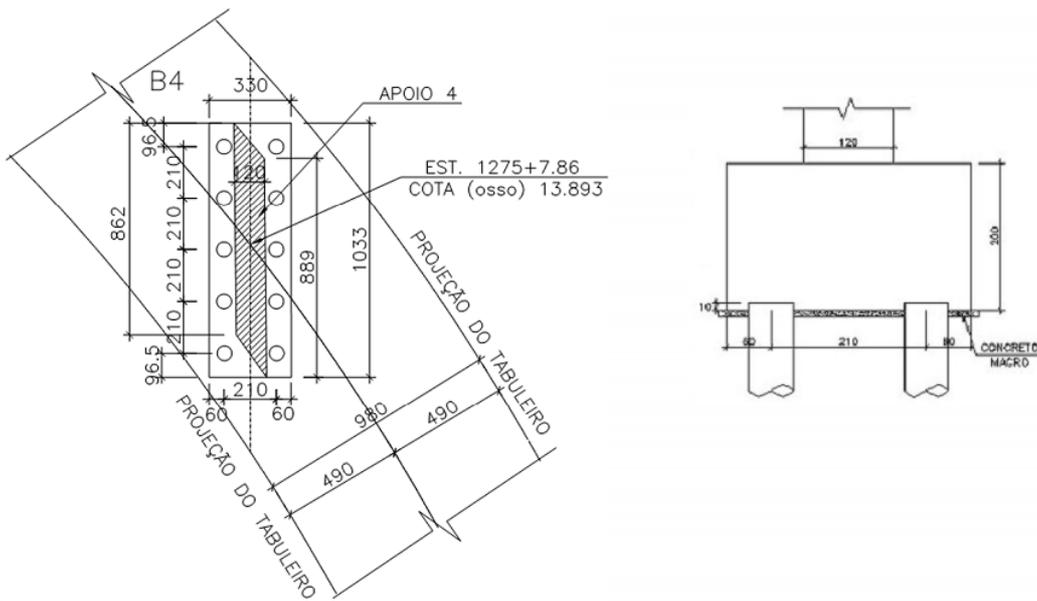
Figura 3.32- Geometria original do Bloco que foi reforçado. (Fonte: VITÓRIO, 2014)

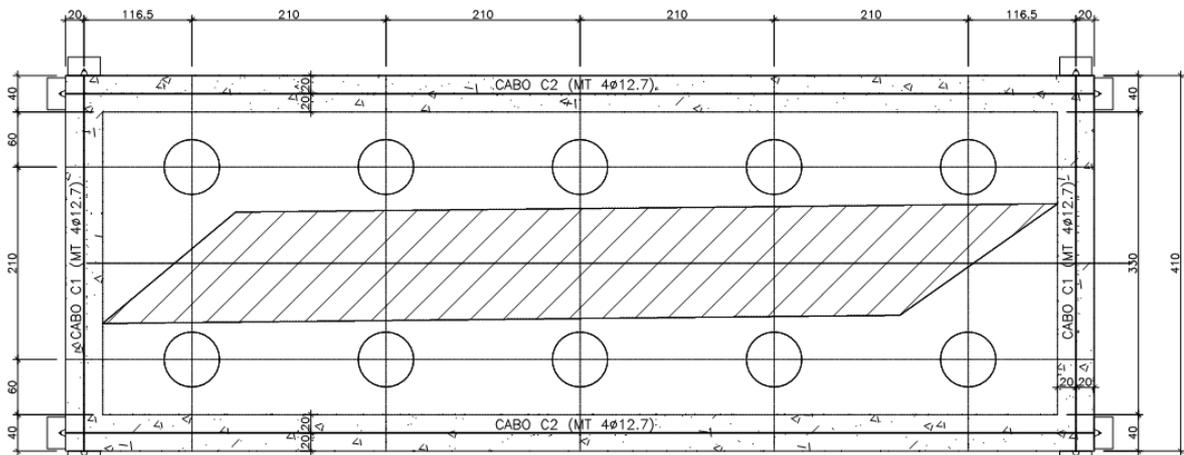
Figura 3.33 - Configuração dos cabos horizontais da protensão de reforço. (Fonte: VITÓRIO, 2014)

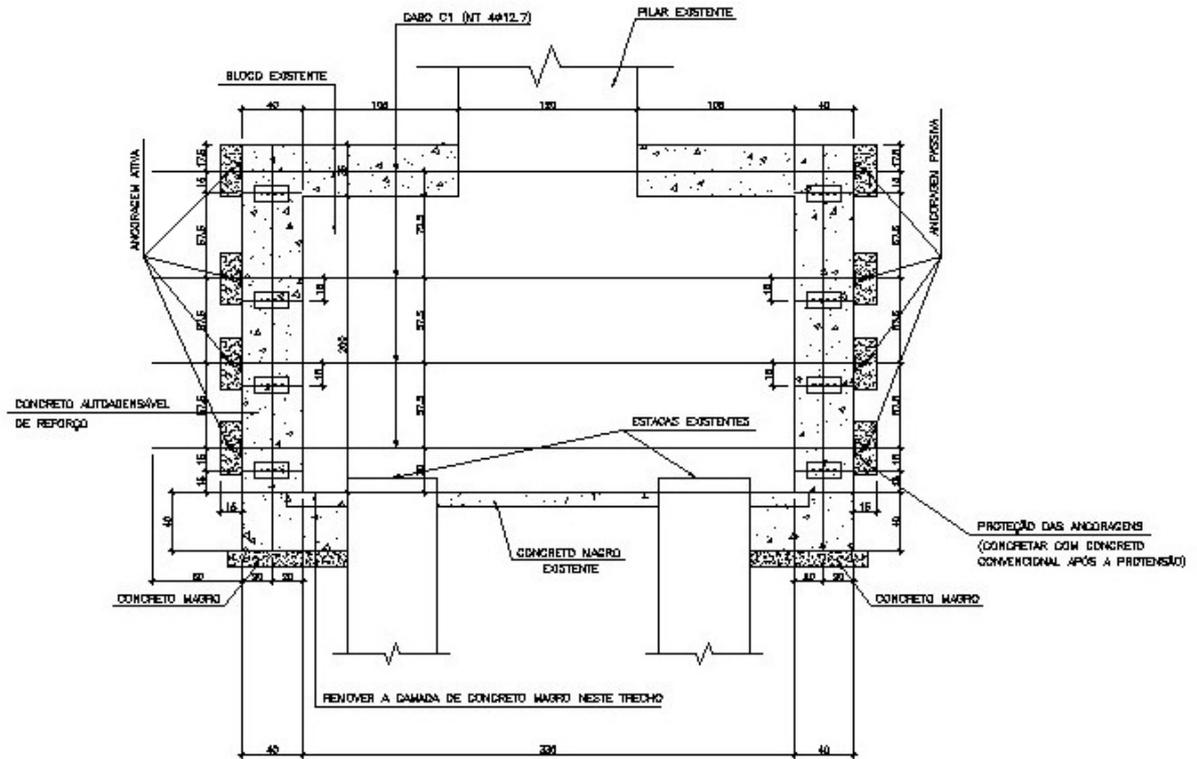
Figura 3.34 - Detalhe do reforço do bloco com concreto auto adensável e protensão com cabos horizontais ao longo do perímetro. (Fonte: VITÓRIO, 2014)

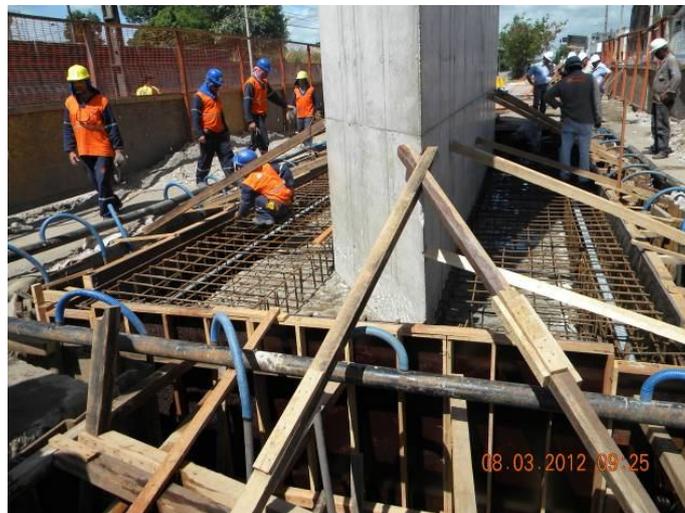
Figura 3.35 - Colocação das armaduras ativas e passivas do reforço. (Fonte: VITÓRIO, 2014)

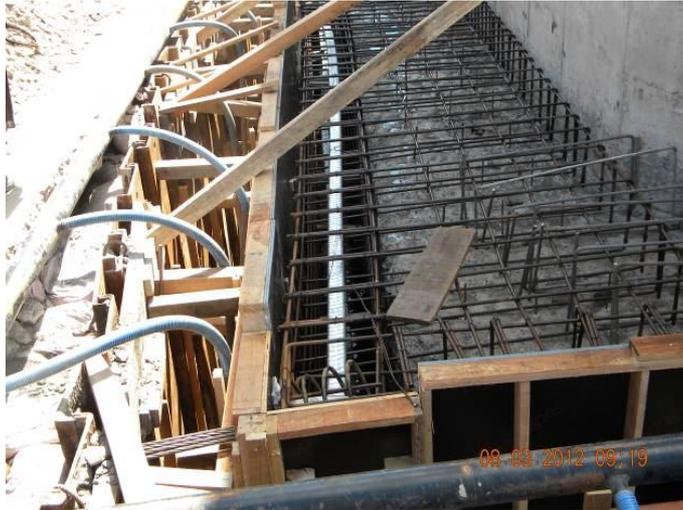
Figura 3.36 - Detalhe dos cabos de protensão. (Fonte: VITÓRIO, 2014)

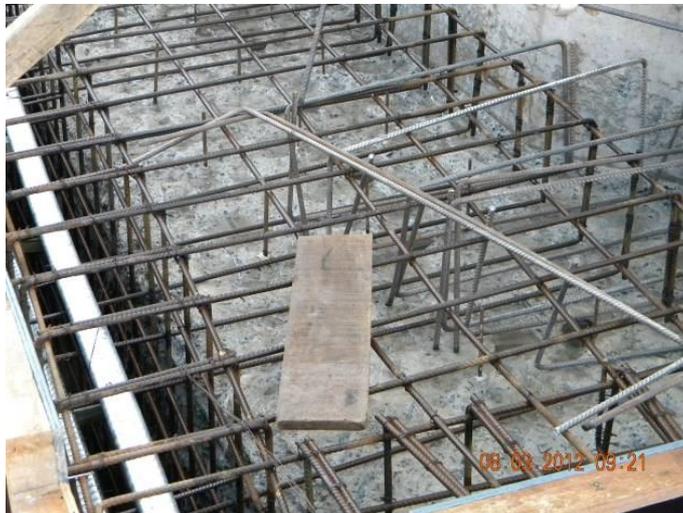
Figura 3.37 - Detalhe das armaduras passivas e dos conectores de aderência. (Fonte: VITÓRIO, 2014)

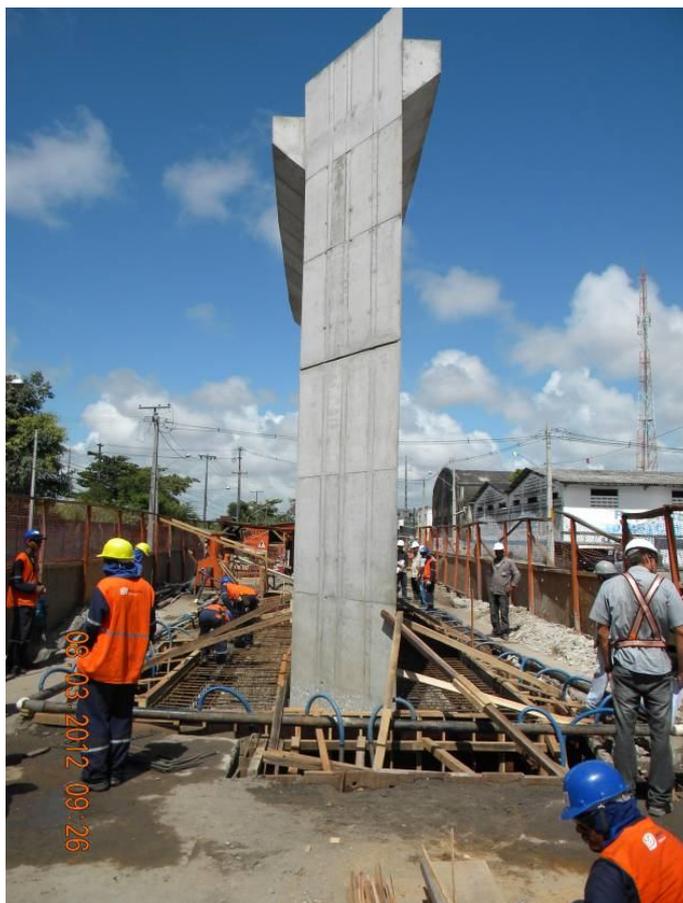
Figura 3.38 - Vista geral do pilar e do bloco. (Fonte: VITÓRIO, 2014)

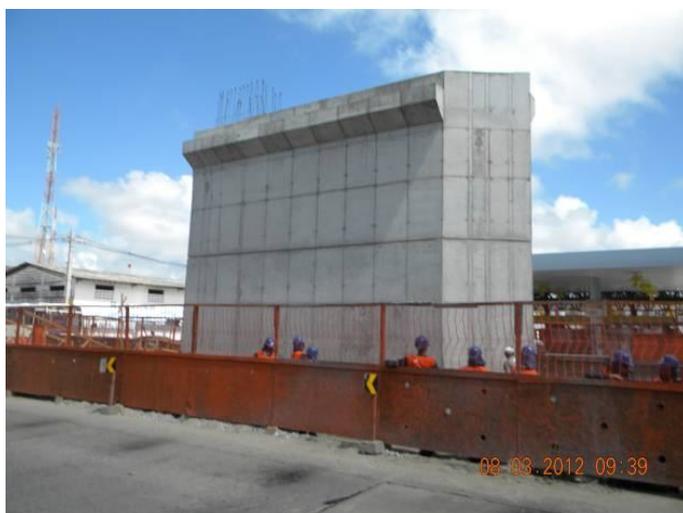
Figura 3.39- Posicionamento do pilar e do bloco no canteiro estreito entre duas pistas. (Fonte: VITÓRIO, 2014)

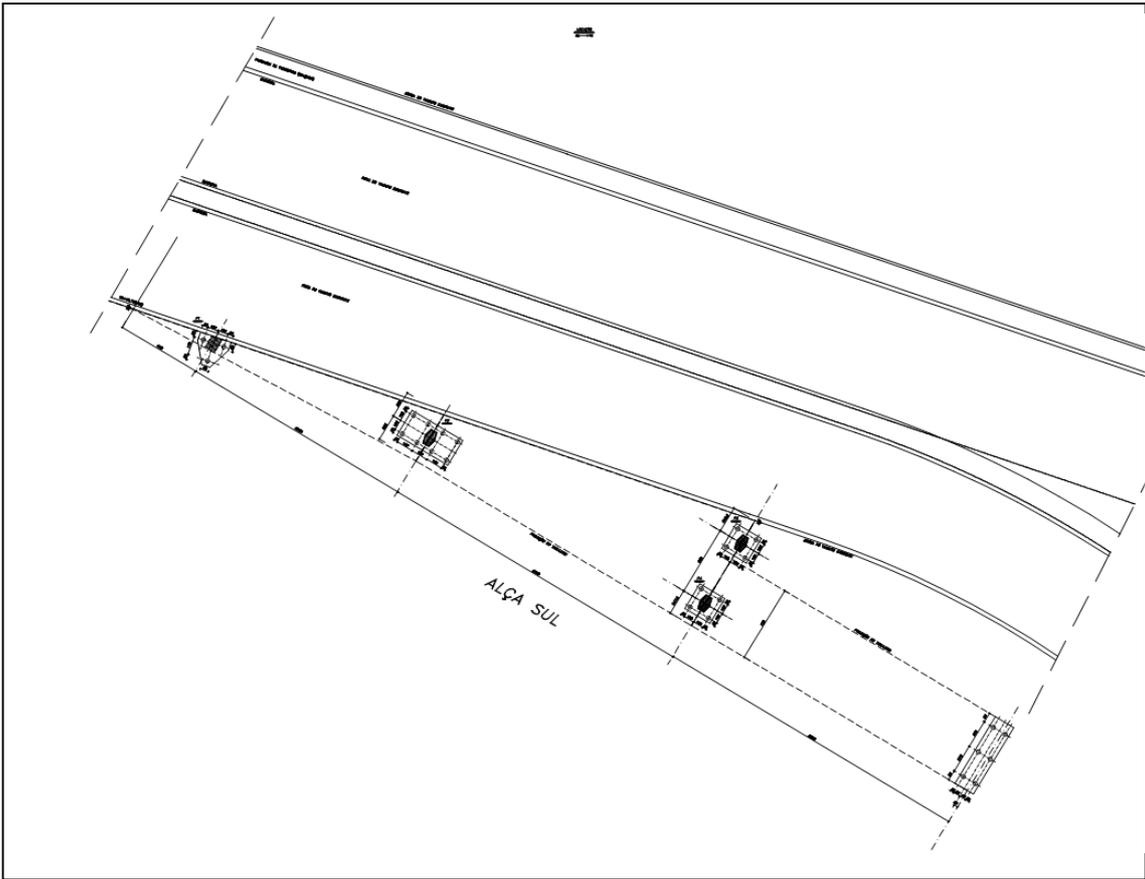
Figura 3.40 - Planta de fundação inicialmente projetada com estacas pré-moldadas. (Fonte: VITÓRIO, 2014)

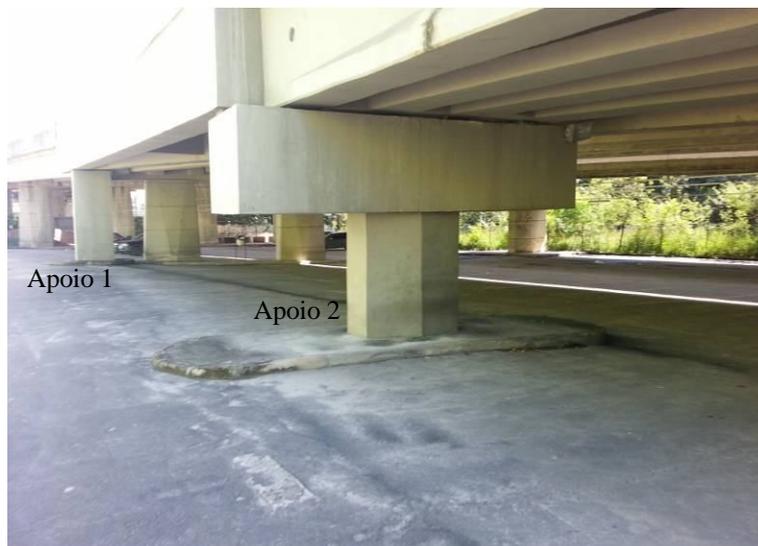
Figura 3.41 - Vista dos apoios 1 e 2 após a conclusão da obra. (Fonte: VITÓRIO, 2014)

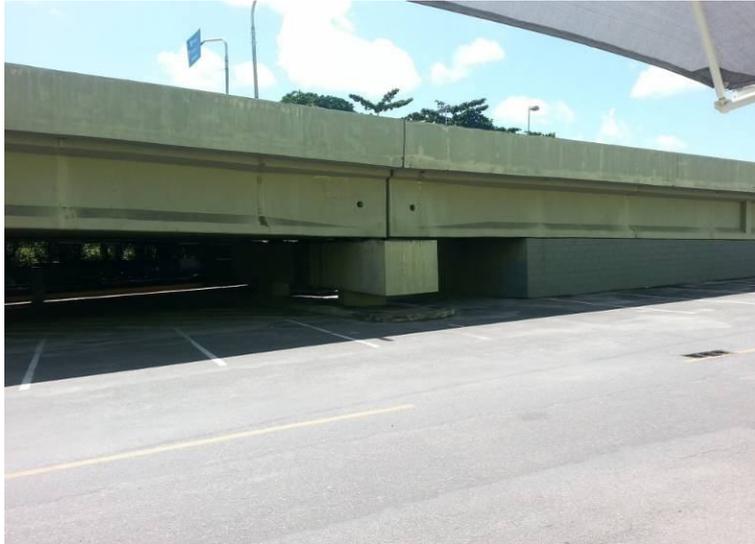
Figura 3.42- Vista do apoio 3 após a conclusão. (Fonte: VITÓRIO, 2014)

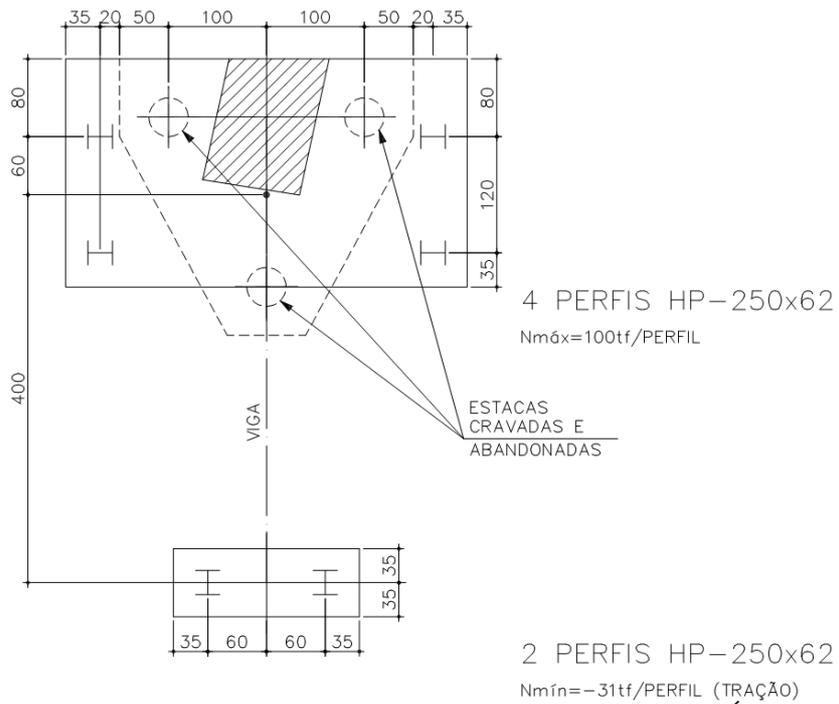
Figura 3.43 – Detalhe do reforço da fundação do apoio 1. (Fonte: VITÓRIO, 2014)

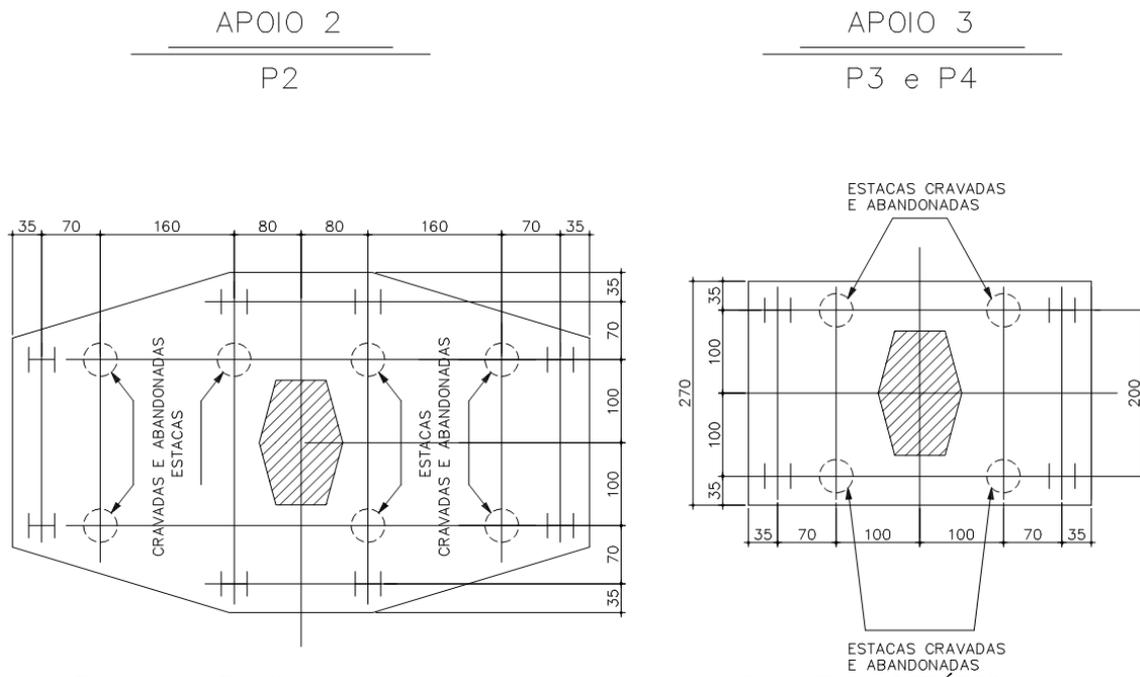
Figura 3.44 –Detalhes dos reforços das fundações dos apoios 2 e 3. (Fonte: VITÓRIO, 2014)

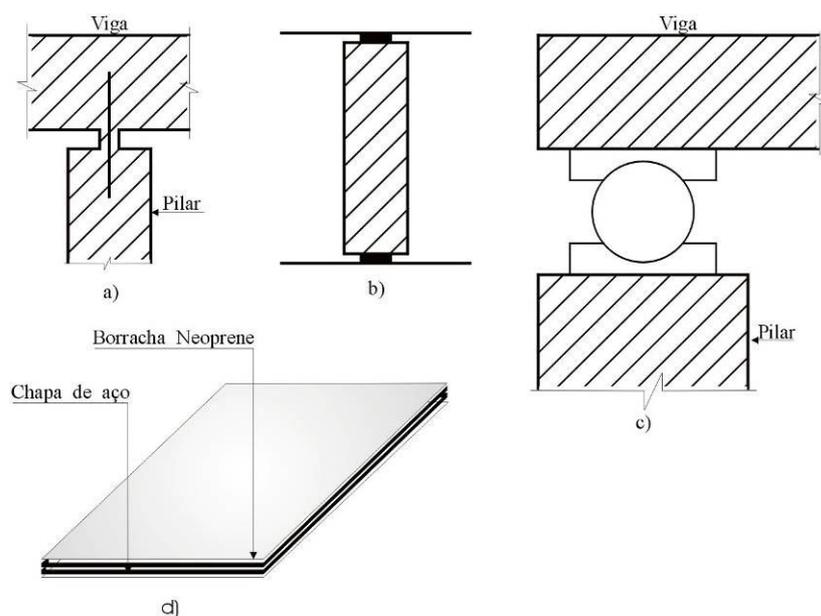
Figura 4.1 – Aparelhos de apoio: a) apoio fixo conhecido como articulação Freyssinet; b) apoio móvel em pêndulo de concreto; c) apoio móvel em rolo metálico; d) apoio elastomérico em neoprene fretado. (Fonte: VITÓRIO, 2002)

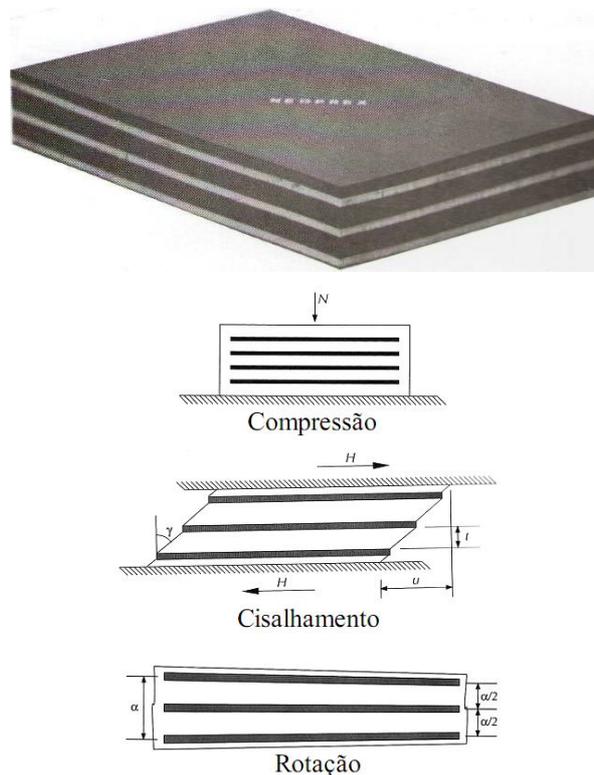
Figura 4.2 – Modelo e funcionamento dos aparelhos de neoprene quanto à compressão, cisalhamento e rotação (Fonte: Catálogo NEOPREX).

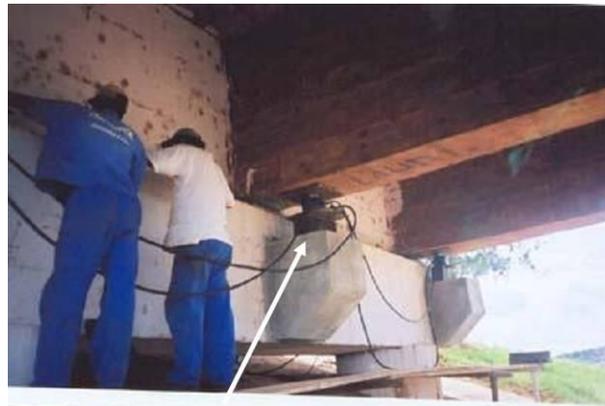
Figura 4.5 - Macacos hidráulicos apoiados sobre consolas para substituição dos aparelhos de apoio.

Nas figuras 4.3 e 4.4 estão detalhadas a implantação de consoles em pontes novas e antigas para a substituição dos aparelhos de apoio. A figura 4.5 mostra uma operação de substituição.

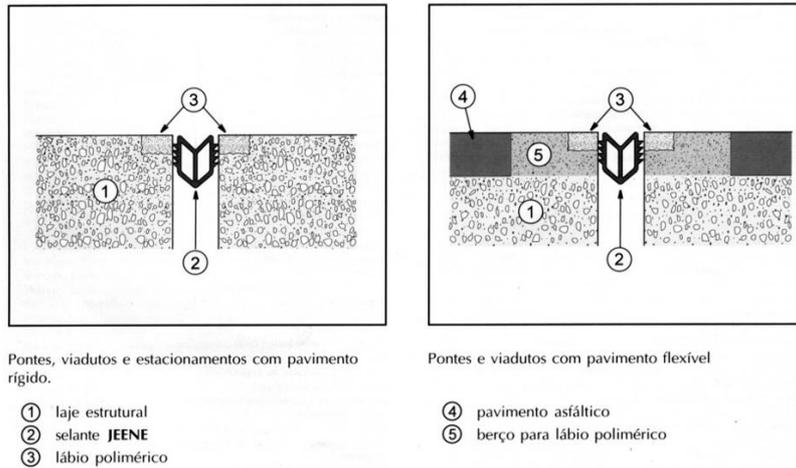
Figura 4.6 – Elementos constituintes de uma junta de dilatação (Fonte: Catálogo JEENE).

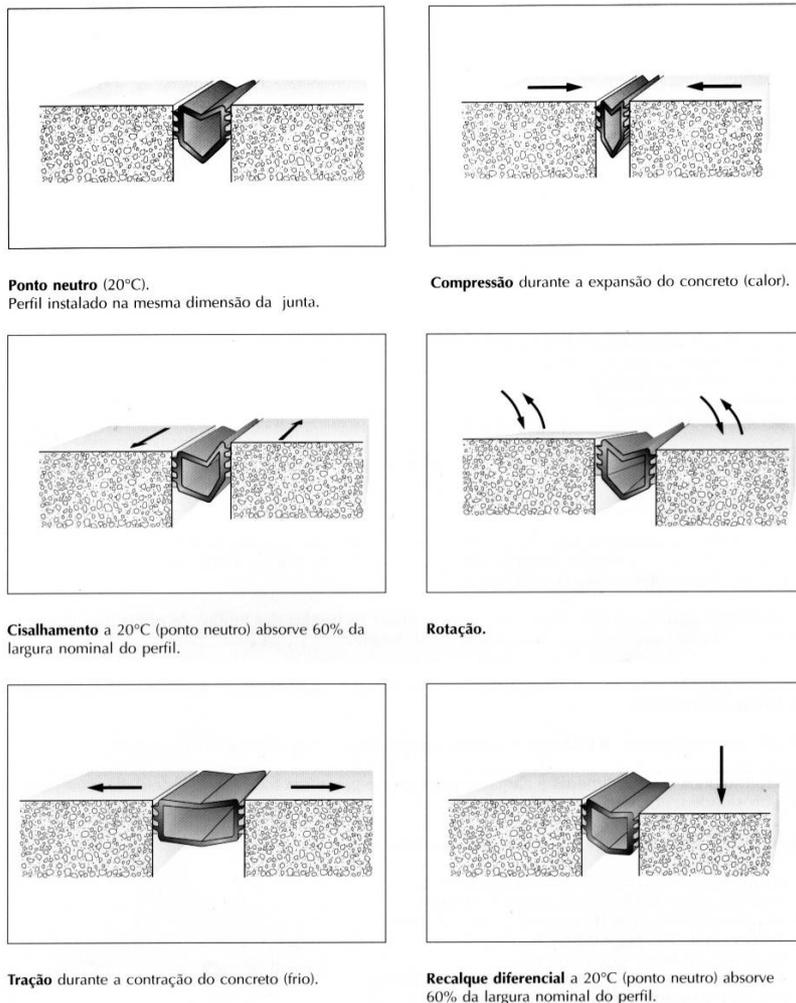
Figura 4.7 – Movimentos mecânicos aos quais uma junta de dilatação é submetida (Fonte: Catálogo JEENE).

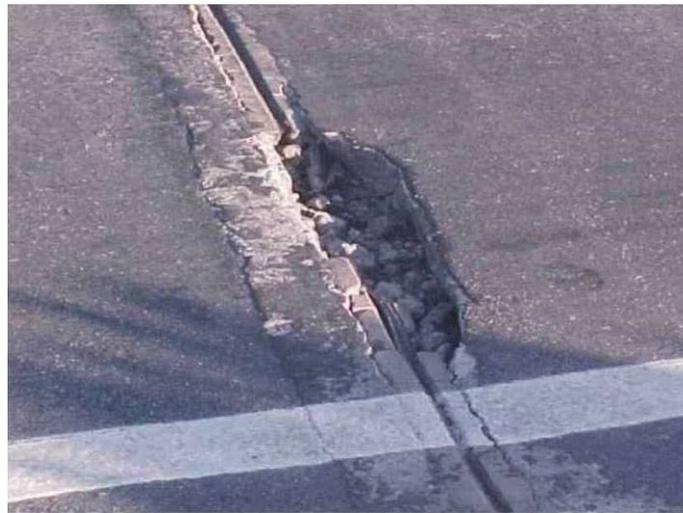
Figura 4.8 – Destruição parcial de uma junta de dilatação. (Fonte: VITÓRIO, 2008)

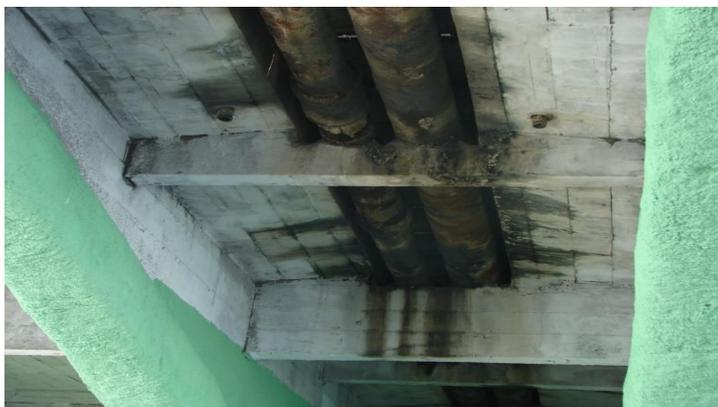
Figura 5.1 – Avançado estado de deterioração estrutural na ponte Engº Antônio de Goes sobre o rio Capibaribe, causado pelo vazamento das adutoras (Fonte: NETO, 2008).

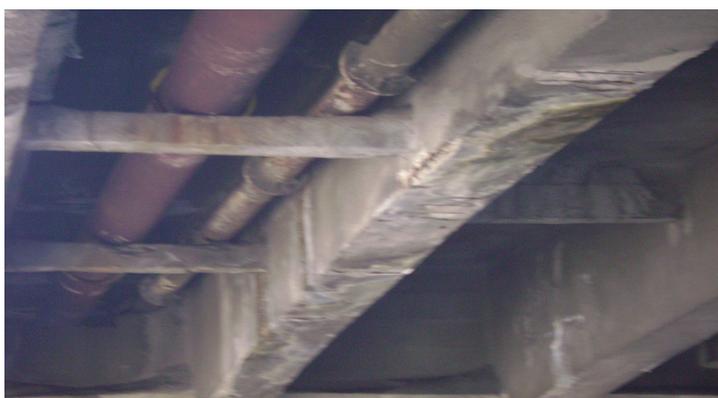
Figura 5.2 – Na Ponte Princesa Isabel o suporte de concreto encontra-se em estado de ruína, devido ao vazamento da tubulação que não apresenta mais condição de operação (Fonte: NETO, 2008).

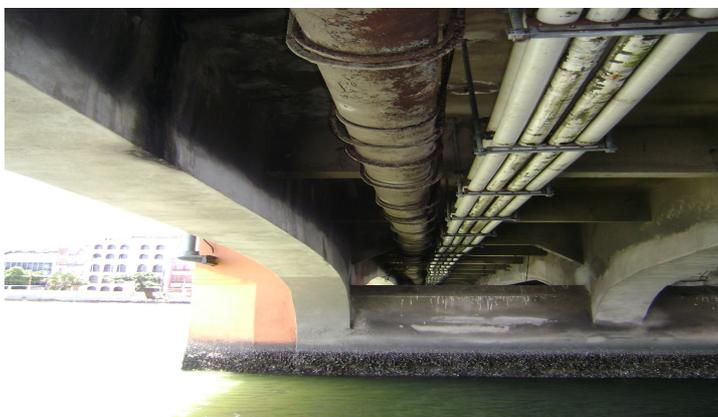
Figura 5.3 – Na Ponte Maurício de Nassau os furos dos tirantes de fixação da tubulação danificaram o concreto do tabuleiro (Fonte: NETO, 2008).

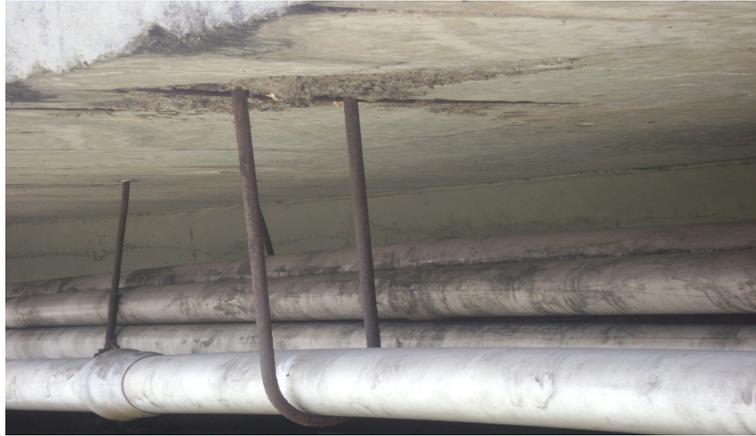
Figura 5.4 – Uma situação muito comum de fixação inadequada em ponte sobre o Canal de Setubal, evidenciando-se os danos causados à laje do tabuleiro pelos furos de ancoragem dos tirantes (Fonte: NETO, 2008).

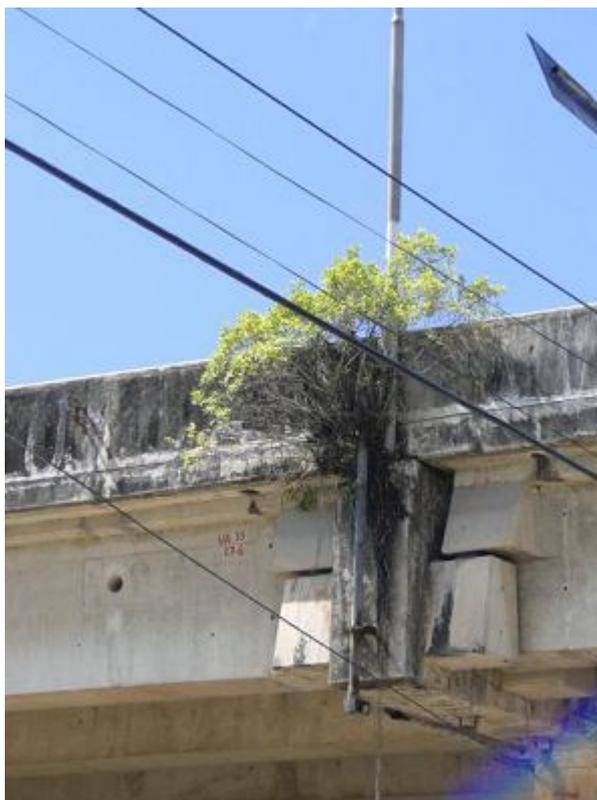
Figura 5.5 – Lixiviação do concreto e aparecimento de vegetação na estrutura do Viaduto Tancredo Neves, causadas pela falta de conservação das juntas dos dentes Gerber (Fonte: XIMENES, 2010).

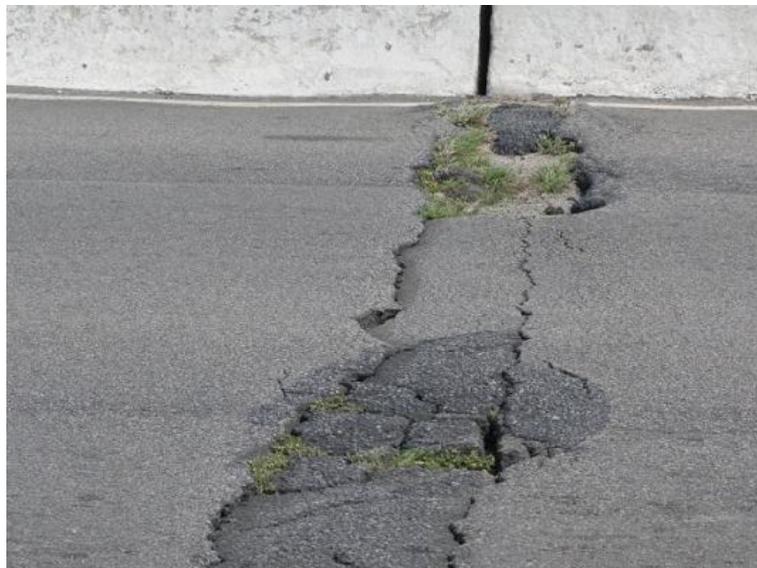
Figura 5.6 – Lábio polimérico e berço de concreto danificados e encobertos no Viaduto Roberto Pereira de Carvalho, com descolamento da junta, proporcionando acúmulo de detritos. Observar que foi feito recapeamento sobre a junta (Fonte: XIMENES, 2010).

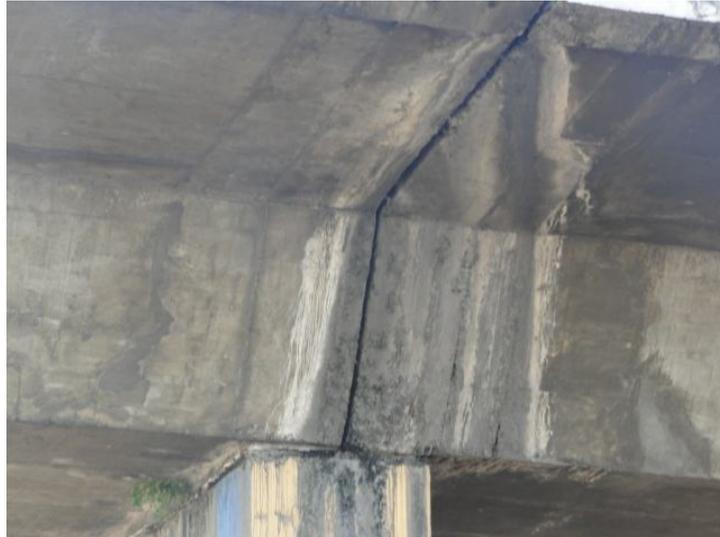
Figura 5.7 – Situação típica de danos causados à estrutura por infiltrações nas juntas de dilatação pode ser observada no Viaduto da BR-101 sobre a Av. Caxangá (Fonte: XIMENES, 2010).

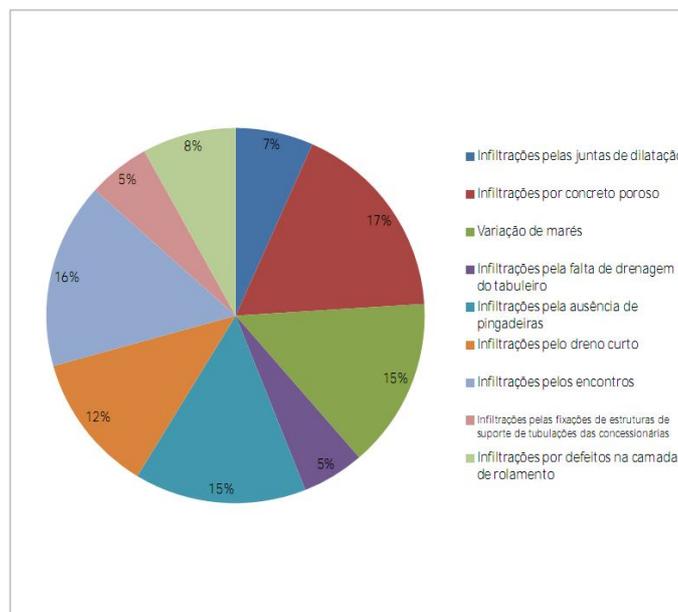
De modo geral, o trabalho analisou os danos causados pelas infiltrações de água nas estruturas das pontes, cujos resultados podem ser observados na figura 5.8. Porém, os efeitos deletérios da ação das águas foram agravados pela falta de qualquer tipo de manutenção, seja preventiva ou até mesmo corretiva, conforme mostram as ilustrações fotográficas seguintes.

Figura 5.8 – Percentuais das causas das manifestações patológicas causadas pela água nas pontes vistoriadas (Fonte: SILVA, 2014).

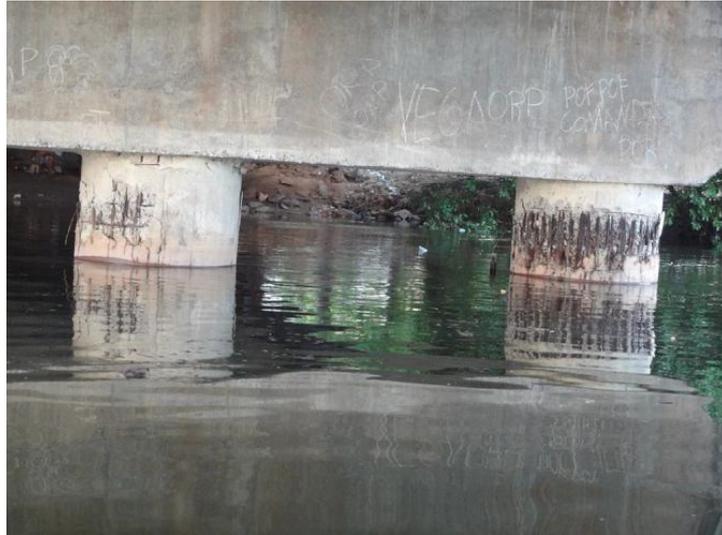
Figura 5.9 – Estado avançado de corrosão dos pilares / tubulões, na ponte da Torre (Fonte: SILVA, 2014).

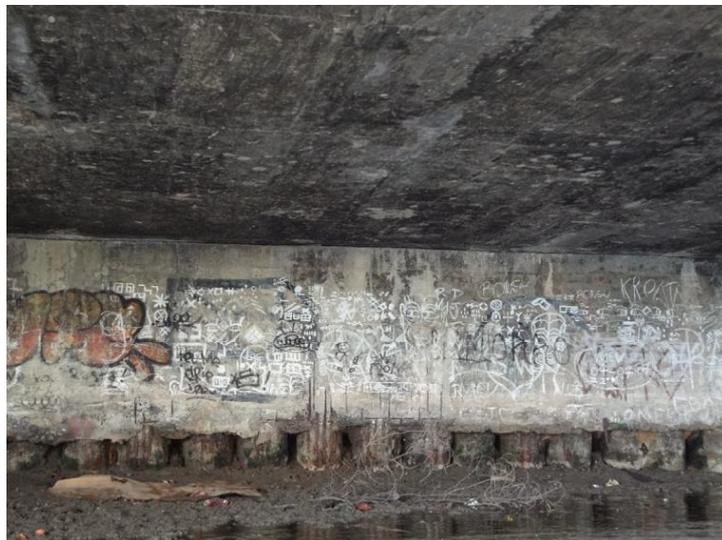
Figura 5.10 – Estacas e encontros com armaduras corroídas, deslocamento do concreto e lixiviação generalizada na ponte da Capunga (Fonte: SILVA, 2014).

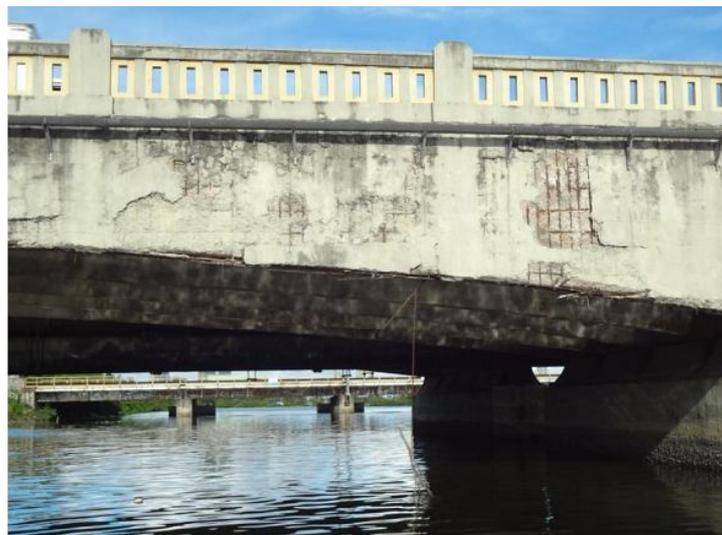
Figura 5.11 – Grande deterioração das vigas de bordo na ponte Motocolombó (Fonte: SILVA, 2014).

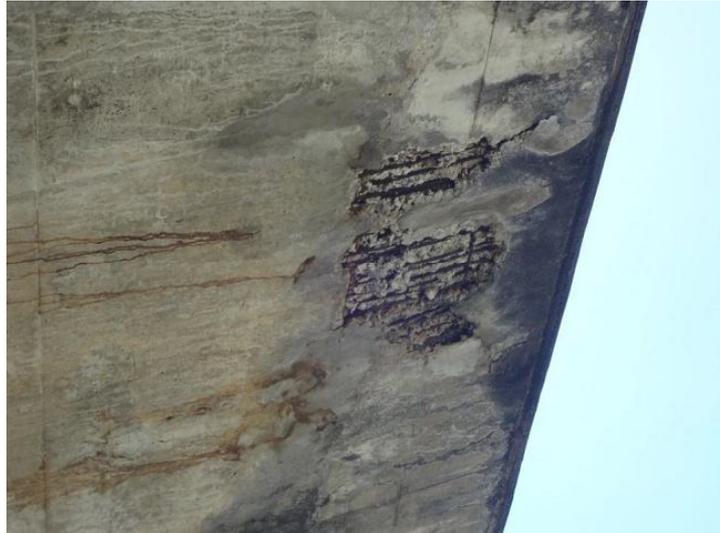
Figura 5.12 – Ausência de pingadeira, deslocamento do concreto e corrosão das armaduras, caracterizando uma situação típica do tabuleiro do Viaduto das Cinco Pontas (Fonte: SILVA, 2014).

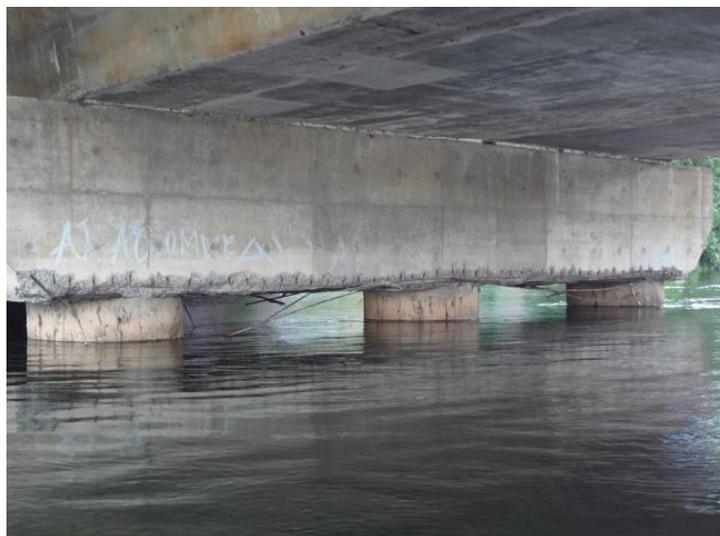
Figura 5.13 – Armaduras expostas e seccionadas nas travessas da ponte do Derby (Fonte: SILVA, 2014).

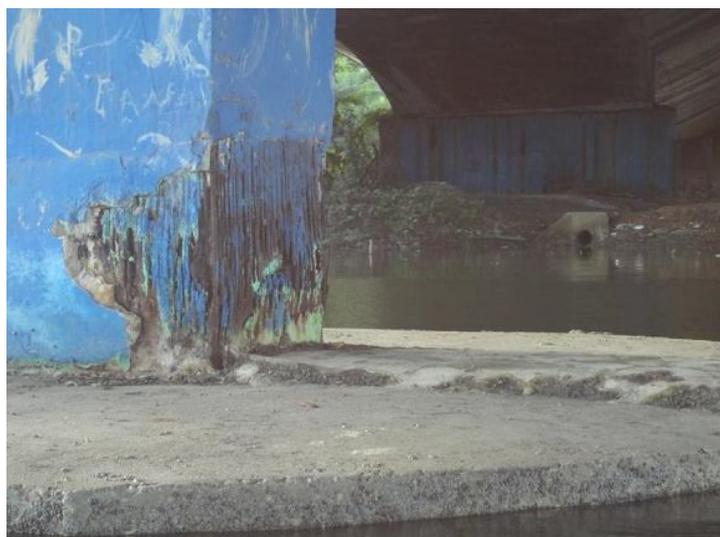
Figura 5.14 – Lixiviação do bloco de fundação e avançado estado de corrosão nas armaduras de pilar da ponte Papa João Paulo II (Fonte: SILVA, 2014).
