## Soluções utilizadas para o reforço de fundações de pontes rodoviárias no Brasil

**RESUMO:** Reforçar as fundações de uma ponte existente significa uma atividade bastante complexa, pelo fato de envolver uma série de incertezas quanto à real capacidade de carga de tais estruturas, muitas vezes dimensionadas há várias décadas, com a utilização de normas já ultrapassadas, e também pelo fato de terem sido projetadas para suportar carregamentos atualmente defasados. A tais problemas ainda devem ser acrescentados o desconhecimento sobre o projeto original e as dificuldades para a realização de inspeções e ensaios de resistência de materiais enterrados e/ou submersos.

Neste artigo são apresentadas quatro soluções adotadas em projetos de reforço de fundações de pontes e viadutos cujas capacidades de carga necessitaram ser ampliadas por diversos motivos, como o alargamento do tabuleiro original, a adequação às cargas móveis exigidas pelas normas atuais e a erosões nos leitos dos rios. Também houve casos de obras novas que necessitaram ser reforçadas ainda na fase de construção por causa da não conformidade da resistência à compressão do concreto utilizado nas fundações.

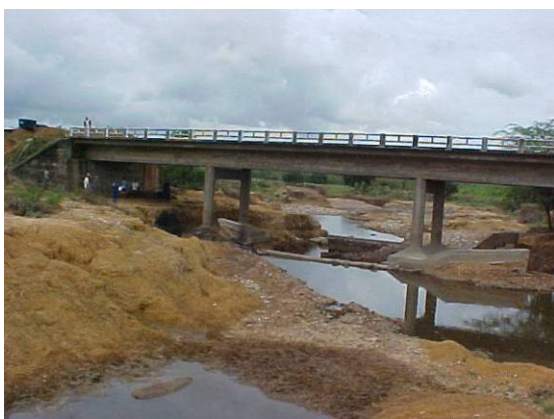
O primeiro caso refere-se a uma ponte localizada sobre o riacho Ingazeiro na PE-057 em Pernambuco que teve as fundações solapadas após a ocorrência de uma cheia em 2005, conforme mostram as figuras 1 e 2.

Figura 1 - Vista geral da ponte e da erosão causada pela cheia nas fundações dos pilares na calha do riacho Ingazeiro.

Considerando que a situação requeria a adoção de providências imediatas para realização do reforço de fundações e evitar a ruptura total da ponte, foi providenciado

o escoramento do tabuleiro, de modo a reduzir substancialmente as cargas nos pilares, enquanto eram realizadas as sondagens geotécnicas e elaborado o projeto de reforço.

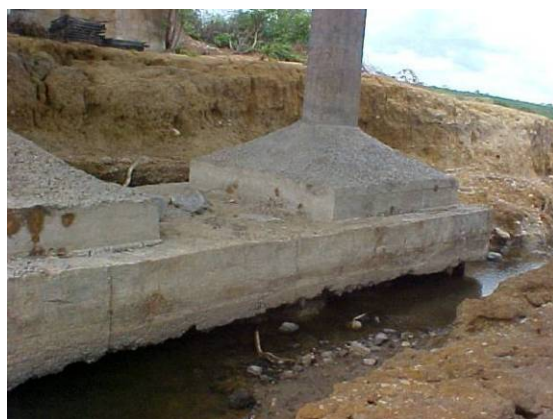
Figura 2 - Fuga de material sob as fundações, causando risco de colapso da ponte.

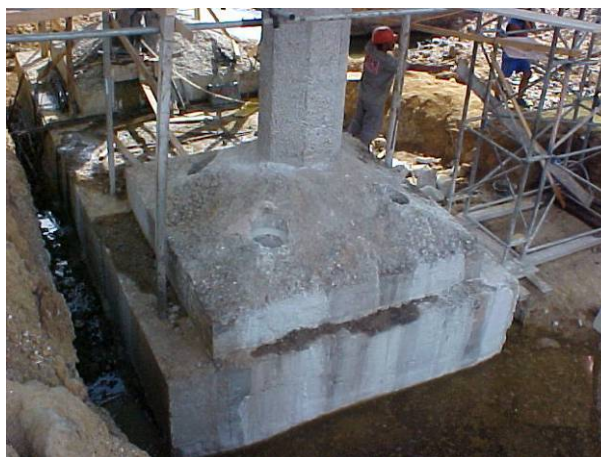
Figura 5 - Furos nas sapatas para a cravação das estacas.

Com base no resultado das sondagens foi adotado para as fundações dos pilares o reforço com estacas raiz  $\phi 310\text{mm}$  e comprimento médio de 12m, sendo 4 estacas por pilar, conforme detalhamento na figura 3. A figura 4 mostra o reforço de fundação dos encontros. Nas figuras 5 e 6 estão ilustradas a execução dos reforços das fundações e dos pilares.

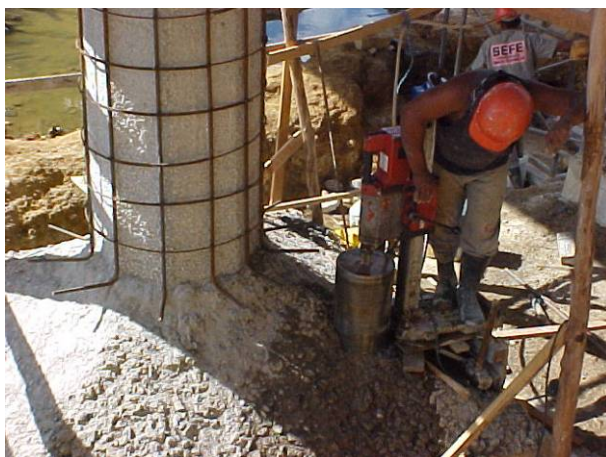
Figura 6 - Reforço dos pilares e execução das estacas.

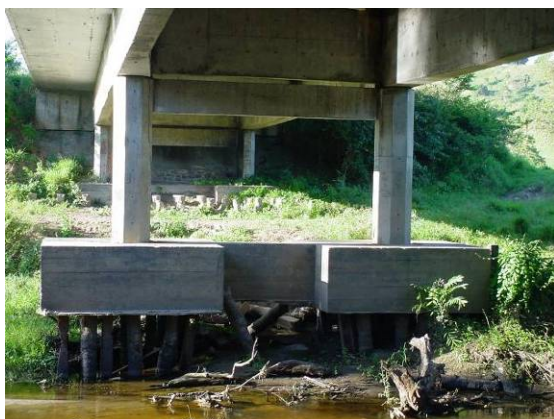
No segundo caso, é abordado o problema causado pela erosão nas fundações de uma ponte com 81m de extensão na BR-101/BA devido à modificações no perfil do rio ao longo dos anos, com rebaixamento do leito e a perda do confinamento das estacas que ficaram expostas e com a capacidade de carga reduzida, conforme mostram as figuras 7 e 8.

Figura 7 - Estacas expostas e desconfinadas por causa do rebaixamento do leito do rio.

Considerando que o estaqueamento existente não mais apresentava condições de integridade estrutural e, nem ao menos, condições para a realização de uma análise mais profunda sobre as suas capacidades de cargas estrutural e geotécnica, optou-se pela criação de um novo estaqueamento capaz de absorver totalmente os esforços atuantes na estrutura. Com base no resultado do dimensionamento e das sondagens realizadas, foram adotadas estacas raiz  $\phi 410\text{mm}$ , (sendo 8 estacas para cada pilar), que foram solidarizadas ao bloco original por meio do encamisamento com um novo bloco. A solidarização entre os dois blocos foi feita com a aplicação de protensão com barras Dywidag  $\phi 32\text{mm}$ , de modo a garantir que o conjunto trabalhasse como um bloco monolítico para efeito da transmissão das cargas dos pilares para as novas estacas. As figuras 9, 10 e 11 mostram o envolvimento dos blocos originais pelos novos blocos, a configuração do novo estaqueamento e o posicionamento das barras de protensão.

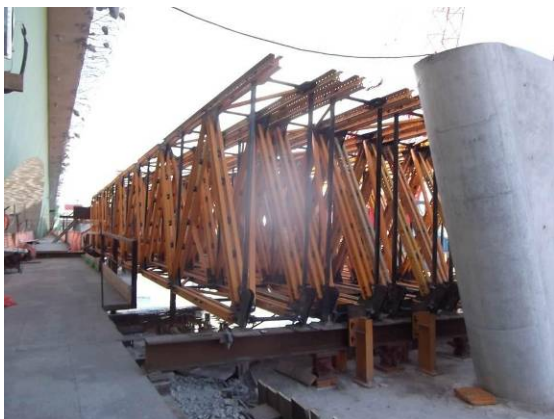
Figura 14 - Apoio do escoramento treliçado nos novos blocos de estacas.

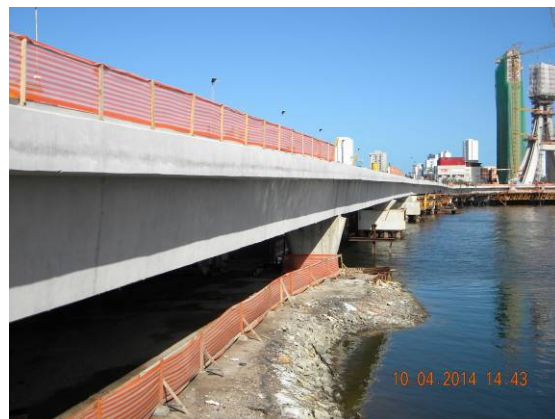
Figura 15 – Vista lateral da ponte alargada na fase dos acabamentos.

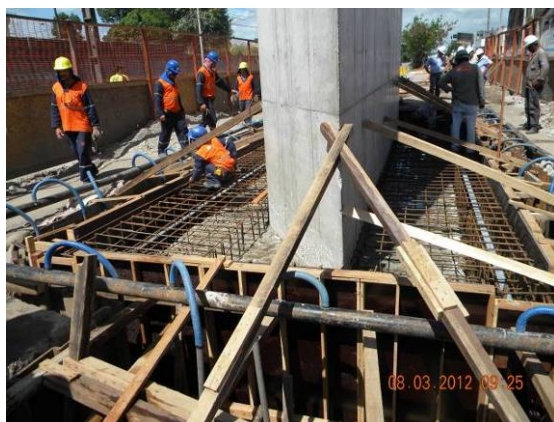
Figura 18 - Colocação das armaduras ativas e passivas do reforço.

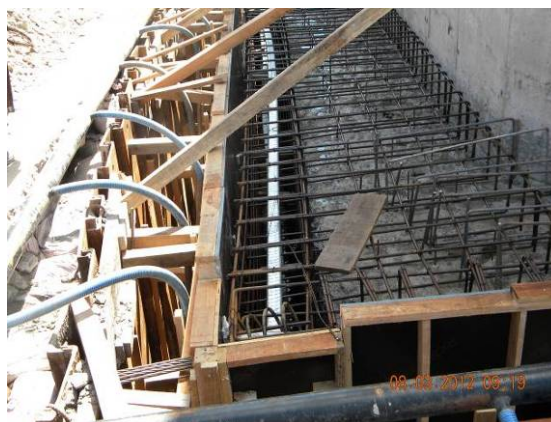
Figura 19 - Detalhe dos cabos de protensão.
