Uma análise das Falhas Estruturais em Obras de Arte Especiais

José Afonso Pereira Vitório¹

XII CONGRESSO BRASILEIRO
de PONTES e ESTRUTURAS
7 a 11 de junho de 2021 - Congresso Virtual

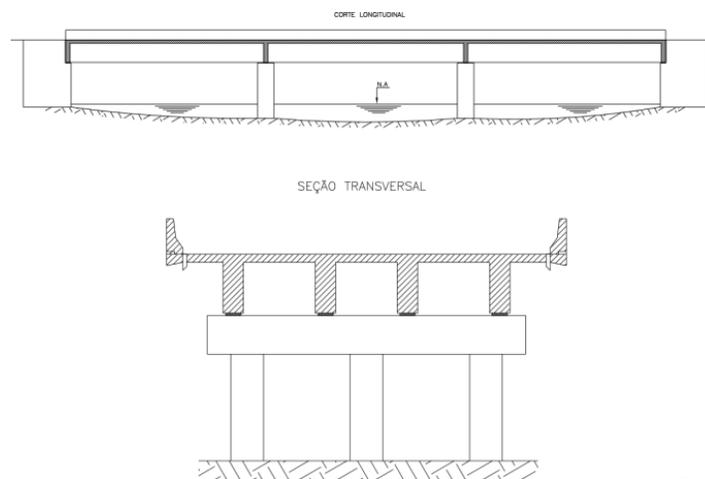
Os dois sistemas estão exemplificados nas figuras 1 e 2. A figura 1 mostra uma ponte redundante, com sistema estrutural constituído por um tabuleiro por múltiplas vigas contínuas monoliticamente ligadas às lajes e transversinas. A hiperstaticidade do sistema permite que caso aconteça falha em uma viga, por exemplo, haja redistribuição de esforços para as outras vigas, evitando a falha de toda a estrutura. A figura 2 mostra um exemplo de ponte com sistema não redundante. Trata-se de ponte com tabuleiro em treliça isostática, que pode colapsar em situações de falha frágil de uma das barras quando submetida a grandes esforços de tração ou compressão.

Figura 1 - Exemplo de ponte com estrutura redundante. (VITÓRIO, 2019).

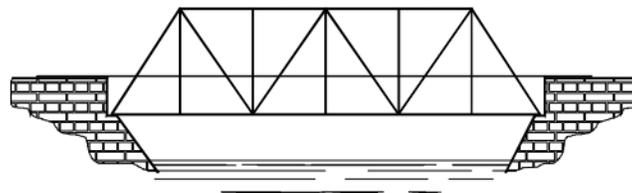
Figura 2 - Exemplo de ponte com estrutura não redundante. (DNIT, 2004).

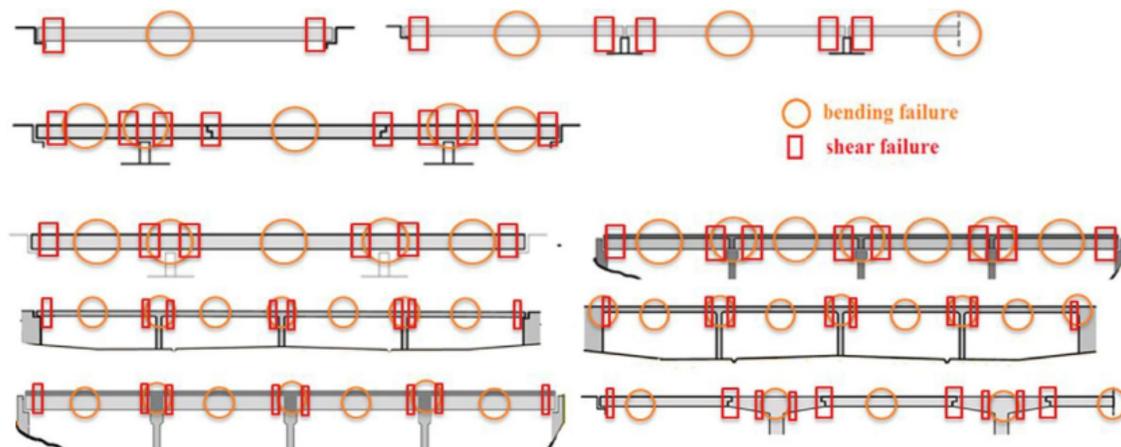
Na superestrutura, as zonas vulneráveis nos tabuleiros em vigas estão geralmente relacionadas aos modos de falhas de flexão e cisalhamento, conforme a figura 3 que mostra os locais dessas regiões e as convenções adotadas para os modos de falha. A figura também mostra que se tratam de sistemas estruturais representativos das pontes típicas de concreto, destacando-se pontes com um único vão simplesmente apoiado, pontes de vãos múltiplos em vigas isostáticas, em vigas Gerber, em vigas contínuas e pontes integrais.

Figura 3 – Localização das zonas vulneráveis de flexão e cisalhamento na superestrutura das diversas tipologias das pontes em vigas. (COST ACTION TU1406, 2018).

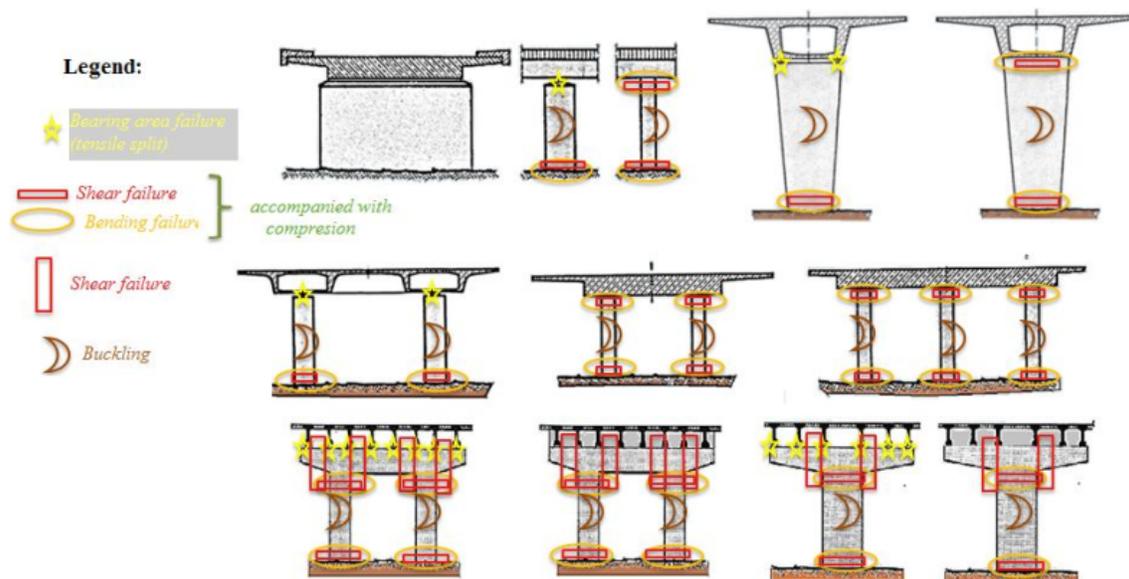
Na mesoestrutura as zonas vulneráveis estão localizadas em elementos estruturais como pilares, encontros e aparelhos de apoio e estão associadas aos modos de falha de cisalhamento e flexão, acompanhados de compressão e também de flambagem. Evidentemente, tais elementos, por estarem sempre expostos a altas tensões e a ações excepcionais como choques de veículos e de embarcações, tornam-se particularmente vulneráveis à ocorrência de graves danos ou colapsos. A figura 4 mostra a localização das zonas vulneráveis, com os respectivos modos de falha, em pilar-parede, pilar único, pilares duplos e múltiplos, travessas e aparelhos de apoio, estando cada um desses elementos associados às respectivas tipologias mais apropriadas de tabuleiros (laje, vigas múltiplas, unicelular e multicelular).

Figura 4 – Zonas vulneráveis relacionadas aos elementos da mesoestrutura de pontes típicas. (COST ACTION TU1406, 2018).

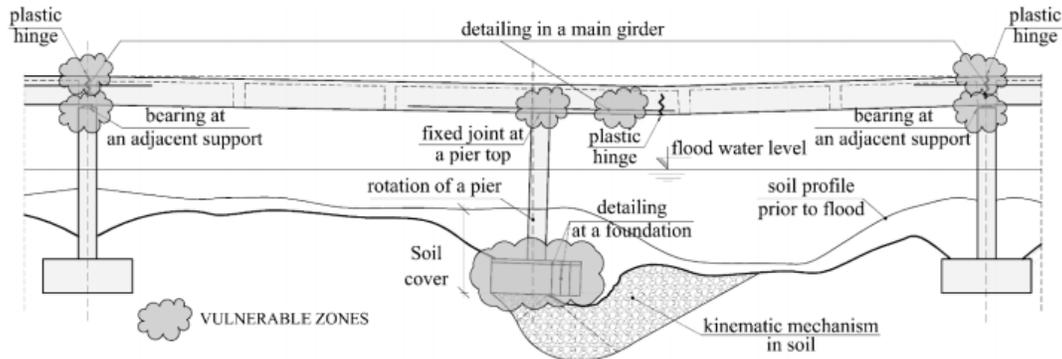
Um exemplo típico é o caso de uma OAE submetida aos efeitos de erosão nas fundações depois de uma cheia, conforme o esquema da figura 5, que mostra as zonas vulneráveis de uma ponte com tabuleiro em vigas contínuas com as rótulas plásticas decorrentes dos efeitos do processo erosivo que provocou a rotação de um dos pilares. A figura também mostra os perfis iniciais e finais do leito do rio, a fossa de erosão sob a fundação e o nível da cheia.

Figura 5 – Zonas vulneráveis e falhas causadas pela erosão na estrutura de uma ponte durante uma cheia. (COST ACTION TU1406, 2018).

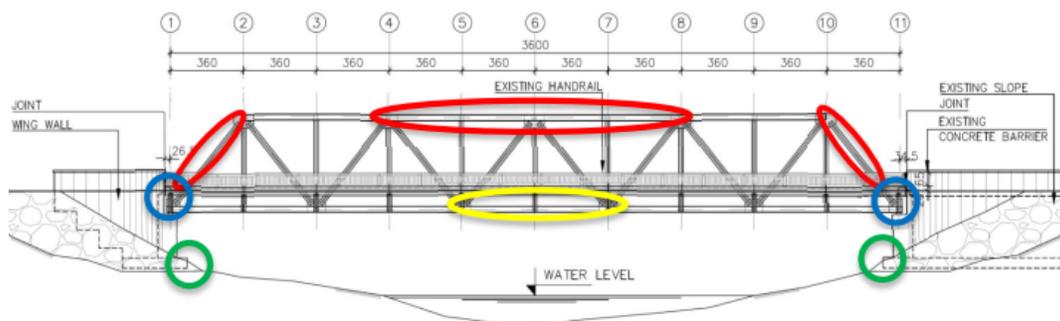
Na figura 6 estão representadas as zonas vulneráveis de uma ponte em treliças isostáticas metálicas, estando marcadas em vermelho as barras com altos esforços de compressão e em amarelo as barras com altos esforços de tração. Essas zonas são extremamente sensíveis às falhas originadas por corrosão, fadiga e deficiências nas ligações, entre outros fenômenos. A figura também mostra as zonas vulneráveis relacionadas aos aparelhos de apoio (em azul) e à erosão nas fundações (em verde).

Figura 6 – Zonas vulneráveis em pontes com tabuleiro treliçado metálico isostático. (KEDAR, 2019).

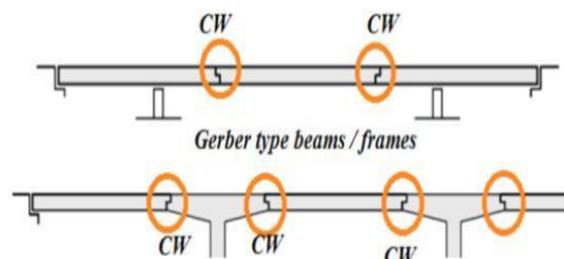
A figura 7 ilustra esquematicamente as tipologias das pontes Gerber e as respectivas fragilidades conceituais. A figura 8 mostra um exemplo de dente Gerber com grandes danos no concreto e nas armaduras, pondo em risco a estabilidade do tabuleiro da ponte.

Figura 7 – Esquemas de pontes em vigas Gerber. Sistemas com fragilidades conceituais. (COST ACTION TU1406, 2018).
