## TEMA 2 – Reabilitação e reforço de estruturas

### SÍNTESE DAS ANÁLISES ESTRUTURAIS REALIZADAS EM 35 EDIFÍCIOS DO CONJUNTO RESIDENCIAL ARTHUR LUNDGREN NA REGIÃO METROPOLITANA DO RECIFE-PE

Este artigo tem a finalidade de apresentar uma síntese dos estudos estruturais realizados em 35 prédios do Conjunto Residencial Arthur Lundgren, na cidade de Paulista, Região Metropolitana do Recife. Os estudos se basearam em Laudos Técnicos, elaborados pelos autores para a Caixa Seguros, sobre as condições de estabilidade estrutural dessas edificações, que apresentavam diversas manifestações patológicas.

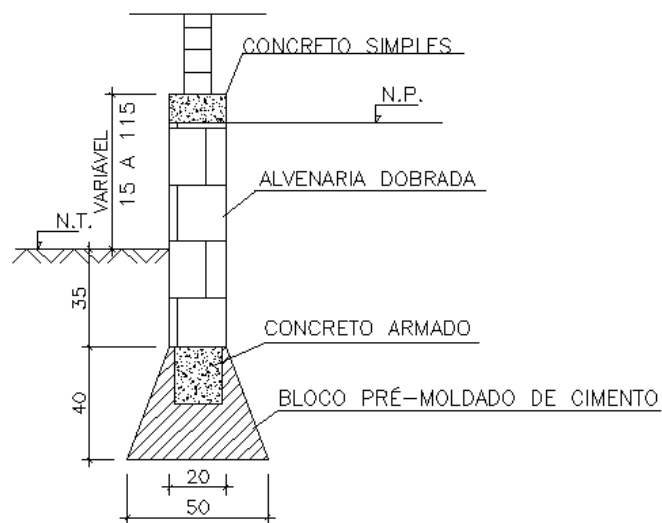
Figura 3 – Detalhe da fundação dos edifícios.

A fundação é constituída de sapata corrida de blocos pré-moldados de concreto, justapostos e interligados por uma cinta de concreto armado no seu interior, conforme a figura 3. As dimensões das sapatas de fundação foram obtidas por meio de escavações sob as paredes dos prédios.
