Avaliação e recuperação das estruturas metálicas da Ponte Arquiteto Wilson Campos Junior

Resumo

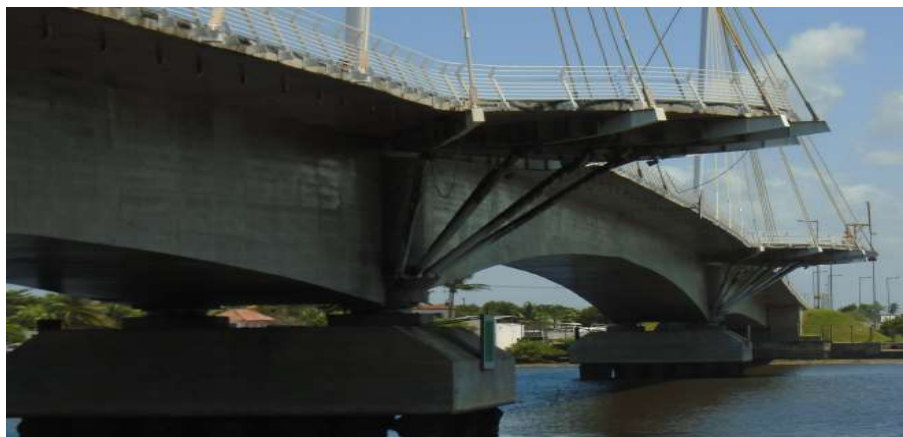
A figura 1 mostra uma vista geral das estruturas metálicas dos dois mirantes estaiados posicionados sobre os apoios intermediários da ponte.

Figura 1. Vista da estrutura metálica das praças apoiada na estrutura de concreto da ponte.
