IX CONGRESSO BRASILEIRO DE PONTES E ESTRUTURAS
18 a 20 de maio, 2016 - Everest Rio Hotel

Danos e Acidentes Estruturais Causados pela Erosão e pelas Cheias nas Fundações e nos Aterros de Acesso de Pontes Rodoviárias

José Afonso Pereira Vitório¹

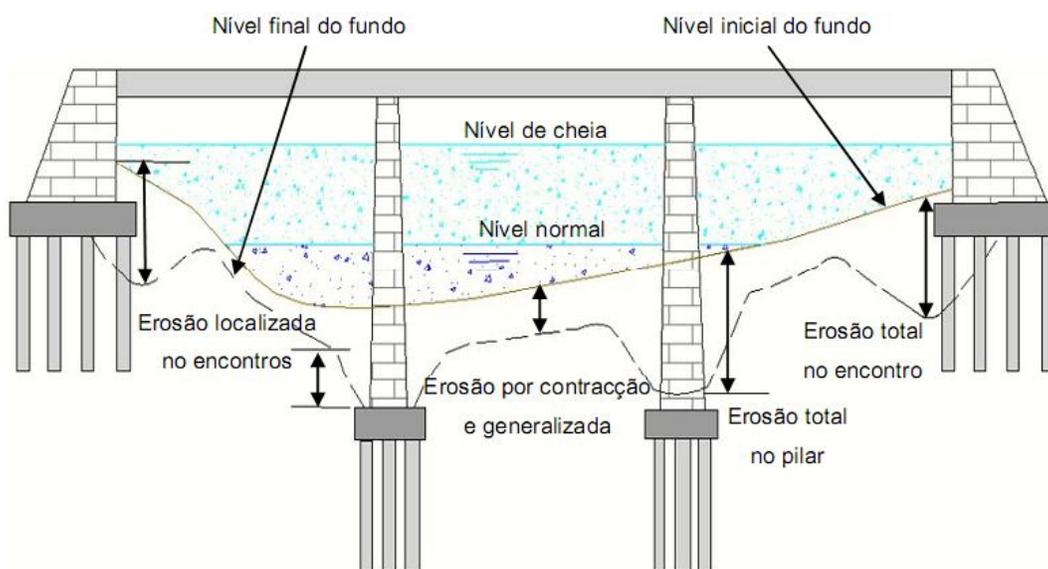
A figura 1 mostra os tipos de erosão que ocorrem junto a uma ponte. Na figura 2 são ilustrados os efeitos da erosão localizada nas fundações.

Figura 1 – Tipos de erosão que ocorrem em uma ponte.
(Fonte: PATRÍCIO, 2012).

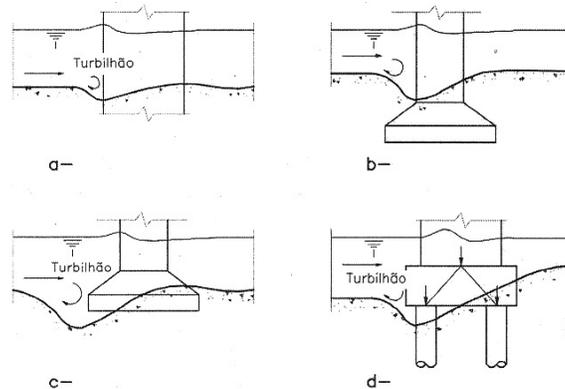
**Figura 2 – Efeitos da erosão localizada nas fundações de uma ponte.
(Fonte: GUSMÃO FILHO, 2003).**

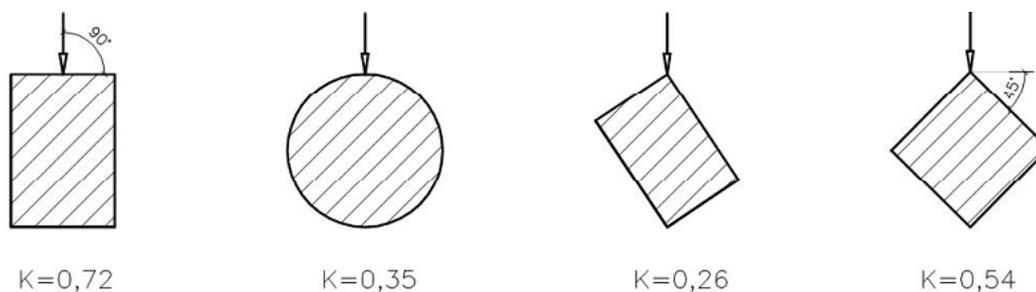
Na figura 5 estão indicados os valores de k que constam da literatura para algumas formas mais usuais de pilares de pontes.

Figura 5 – Valores do coeficiente k para diferentes formas de pilares.

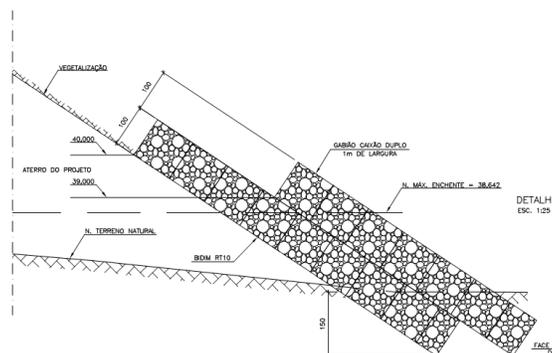
Figura 15 – Detalhe de solução adotada para a proteção dos taludes do aterro de uma ponte conta a erosão. (Fonte: VITÓRIO, 2015).

utilização de enrocamento, gabiões, rip-rap, etc., como é o caso da figura 15 que mostra um exemplo de proteção de talude com a aplicação de vegetação e gabiões. A figura 16 mostra outro tipo de revestimento de taludes com o uso de alvenaria de pedras argamassadas.

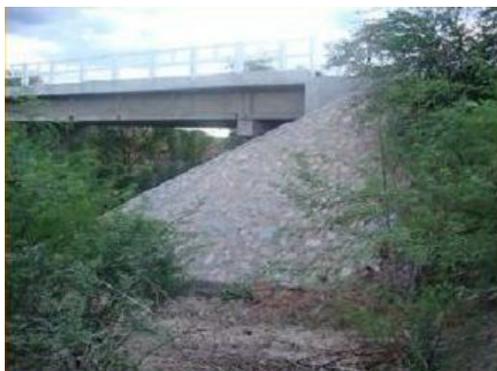
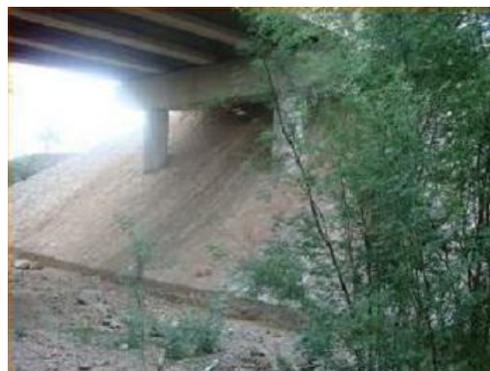
Figura 16 – Taludes dos aterros de acesso revestidos com pedras argamassadas. (Fonte: VITÓRIO, 2015).
