# V CONGRESSO BRASILEIRO DE PONTES E ESTRUTURAS

## Reforço de Fundações de Pontes e Viadutos - Três Casos Reais

Este trabalho apresenta três casos reais de projetos de reforço de fundações de Obras de Arte Especiais, sendo duas pontes e um viaduto. Cada situação teve causa específica para a necessidade do reforço. O primeiro caso refere-se a uma ponte da rodovia estadual PE-507 em Pernambuco, cujas fundações diretas foram comprometidas pela erosão após a ocorrência de uma cheia no rio. O segundo caso trata de uma ponte rodoviária na BR 101/BA, cuja adequação do tabuleiro às cargas móveis do Trem-tipo Classe 45 da NBR 7188 e precárias condições do estaqueamento original, implicaram na necessidade da cravação de novas estacas e do reforço dos blocos de coroamento. O terceiro caso por sua vez, retrata um problema atual, e cada vez mais frequente, nas obras civis do Brasil: a não conformidade do concreto estrutural, que causou a necessidade do reforço de um bloco de estacas em um viaduto em fase de construção no Recife, que teve a resistência à compressão do concreto bastante inferior à estipulada no projeto.

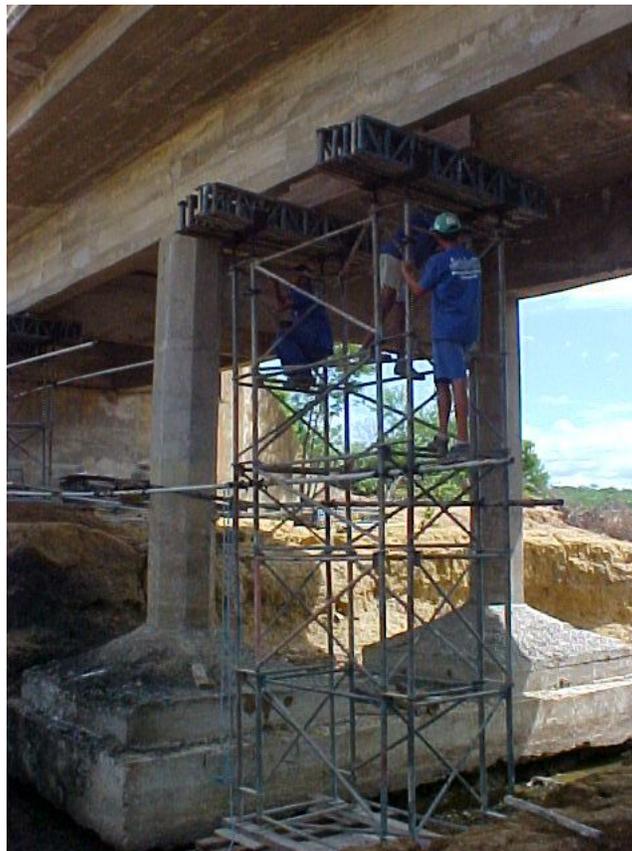
**Figura 7 – Escoramento da ponte.**

Após o reforço das fundações houve a substituição dos aparelhos de apoio por meio de macaqueamento e as cargas do tabuleiro foram transmitidas para novos encontros de concreto armado, construído rente aos encontros existentes, conforme ilustrado na figura 6. As figuras 7, 8, 9 e 10 mostram fases da execução do reforço das fundações dos pilares.

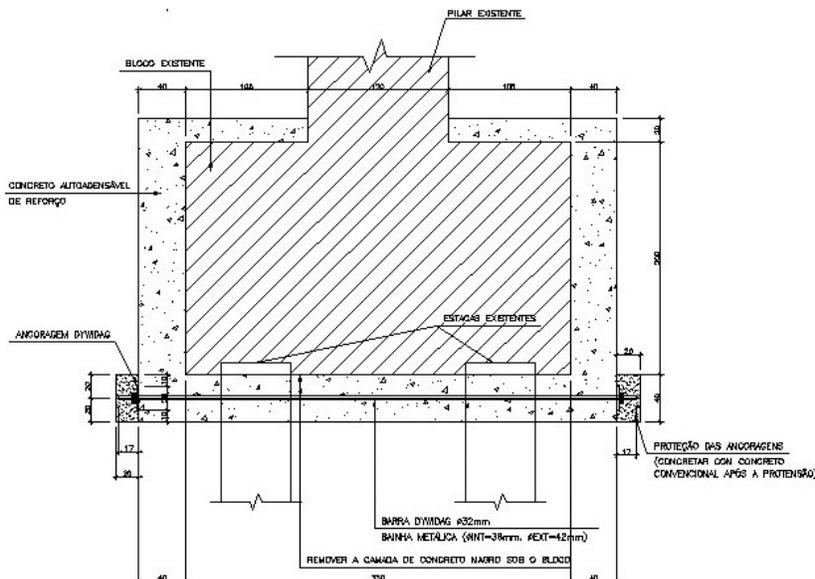
Diante disso, foi necessário estudar outra alternativa de reforço que fosse possível de ser executada no pequeno espaço disponível entre as faces do bloco e os limites da via.

Figura 16 – Reforço com aplicação de protensão com barras rígidas Dywidag.

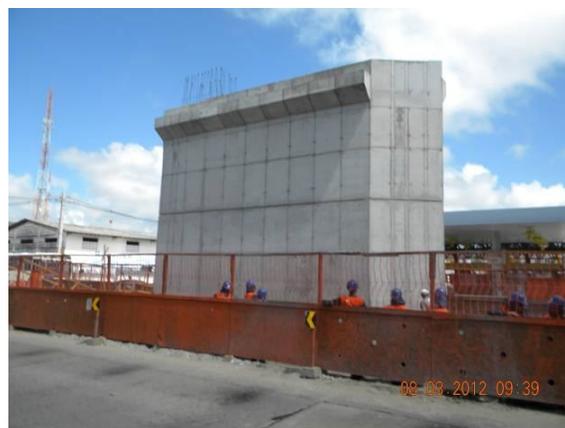
**Figura 22 – Posicionamento do pilar e do bloco no canteiro estreito entre duas pistas.**
