**FUNDAMENTOS DA EROSÃO NAS
FUNDAÇÕES DE PONTES E NOS ATERROS
DE ACESSO**

(2ª Edição revisada e atualizada)

Disciplina: Reforço e Recuperação de Pontes e Viadutos

Prof. Dr. José Afonso Pereira Vitória

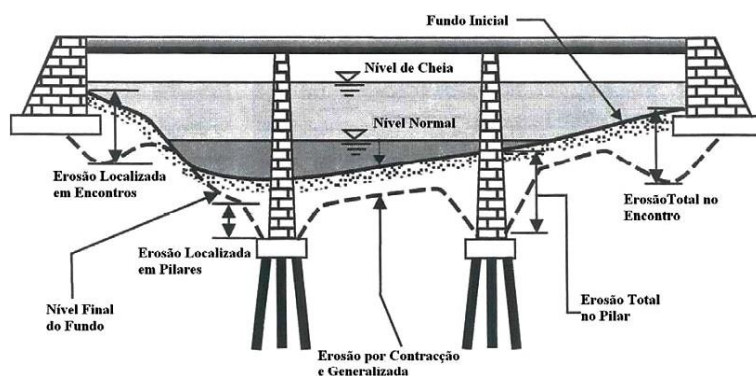
Figura 1.1 - Tipos de erosões que ocorrem em uma ponte. (Fonte: CARDOSO, 2008)

A figura 1.1 mostra os tipos de erosões que se desenvolvem junto a uma ponte. Na figura 1.2 são destacadas as diferentes movimentações do escoamento (vórtices) em torno de um pilar de ponte.

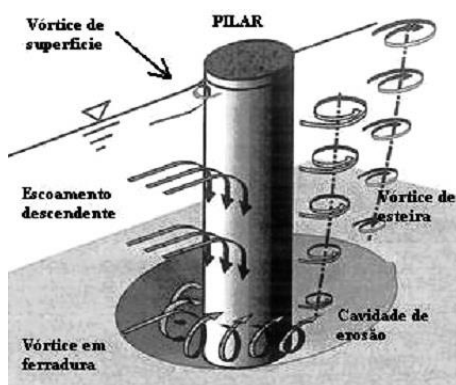
Figura 1.2 - Vórtices efetuados pela correnteza em torno dos pilares de uma ponte. (Fonte: CARDOSO, 2008)

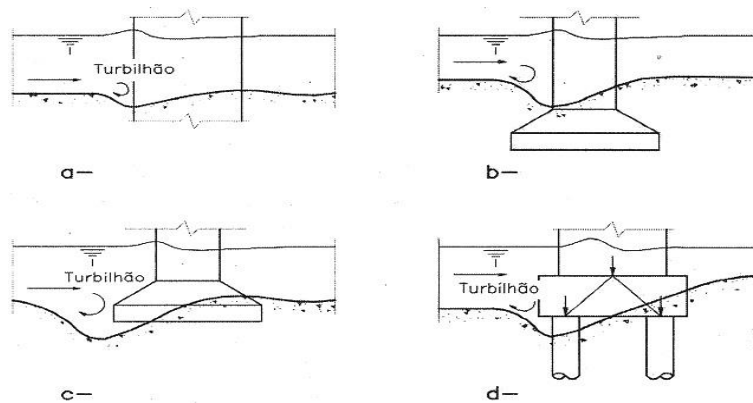
Figura 1.3 - Efeitos da erosão localizada nas fundações de uma ponte. (Fonte: GUSMÃO FILHO, 2003).

A figura 1.3 ilustra os efeitos da erosão localizada nas fundações de uma ponte em fundações diretas (sapatas isoladas) e em fundações profundas (estacas).

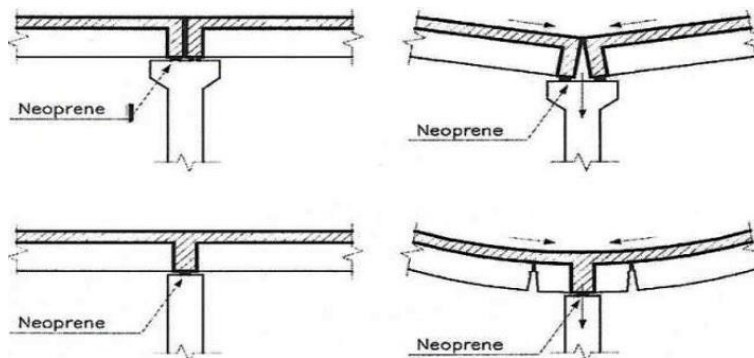
Figura 1.4 - Deslocamentos nos apoios em tabuleiros de vigas isostáticas e vigas hiperestáticas.
(Fonte: GUSMÃO FILHO, 2003)

Duas situações, que representam os sistemas estruturais mais utilizados nos tabuleiros das pontes típicas das rodovias brasileiras, estão apresentadas na figura 1.4 que mostra os deslocamentos nos apoios e os modos de falha em tabuleiros de vigas isostáticas e de vigas hiperestáticas devidos a recalques diferenciais causados pela erosão.

Essas duas concepções de tabuleiro apresentam comportamentos diferentes aos recalques diferenciais causados pela erosão. O tabuleiro isostático, composto por vigas bi apoiadas, dependendo da intensidade dos deslocamentos pode ter apenas desaprumos e desconforto do tráfego, não ocorrendo danos significativos à superestrutura da ponte. Porém, para maiores deslocamentos, quando os recalques assumirem valores maiores do que os admissíveis, poderá acontecer além do desconforto ao tráfego sobre o tabuleiro, a inviabilidade da utilização da ponte, havendo ainda o risco de ruptura frágil por colapso progressivo.

O tabuleiro em vigas contínuas poderá apresentar rótulas plásticas conforme mostra a mesma figura, mas tem uma boa capacidade de redistribuição dos esforços quando ocorre o deslocamento, caracterizando uma estrutura mais redundante e, dependendo do grau de redundância, possibilitar a realização de intervenções de recuperação e reforço que garantam a continuação da obra em serviço além de, em caso de colapso parcial ou total, permitir uma ruptura dúctil.

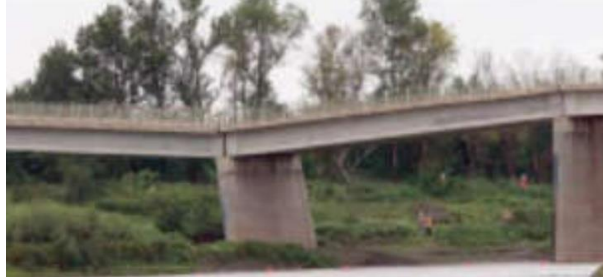
Figura 1.5 - Exemplo de deslocamentos causados pela erosão em tabuleiros com vigas isostáticas. (Fonte: Tech. Report, COST TU1406, 2018)

A figura 1.5 mostra uma situação típica de ponte com tabuleiro em vigas pré-moldadas isostáticas, que sofreu deslocamento de apoio causado pela erosão. A figura 1.6 ilustra os modos de falha causados pelos deslocamentos de apoios de uma ponte com tabuleiro em vigas contínuas. A figura 1.7 mostra esquematicamente as zonas vulneráveis e os modos de falhas na estrutura de uma ponte em vigas contínuas, devidos à rotação de um pilar pela erosão nas fundações. Também são ilustradas na figura as rótulas plásticas características que ocorrem no tabuleiro para esses tipos de deslocamentos diferenciais e a indicação dos posicionamentos das armaduras nas vigas principais para garantir a redistribuição dos esforços e a ductilidade da estrutura quando da ocorrência dos recalques.

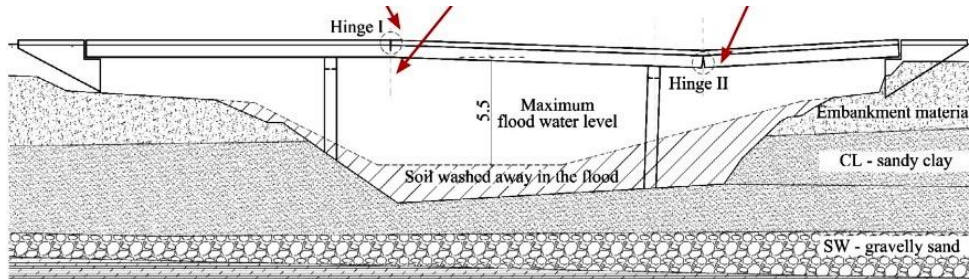
Figura 1.6 - Modos de falhas e rótulas plásticas causados por deslocamentos devidos a erosão de apoios de ponte em tabuleiro com vigas contínuas. (Fonte: Tech. Report, COST TU1406, 2018)

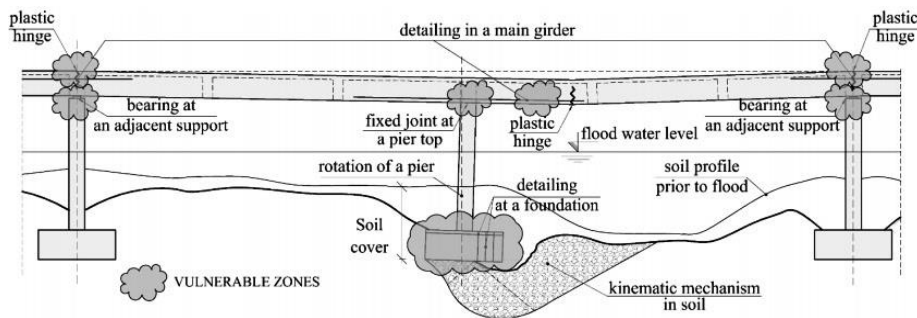
Figura 1.7 - Ilustração das zonas vulneráveis e modos de falha, causados pelo deslocamento e rotação de apoio, na estrutura de uma ponte típica em vigas contínuas. (Fonte: Tech. Report, TU 1406, 2018)

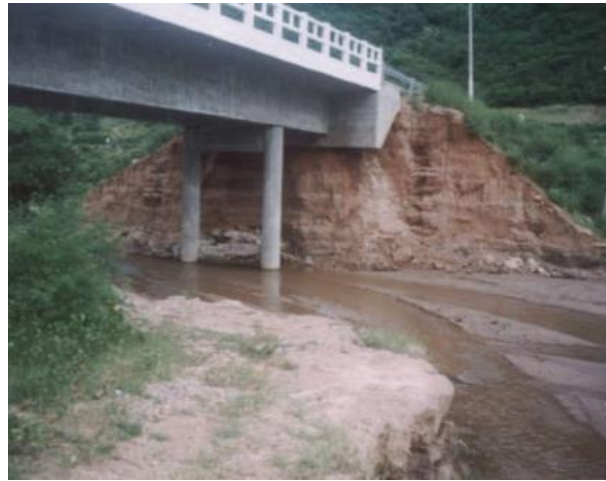
Figura 1.8 - Erosão causada pela locação da ponte em trecho curvo do rio. Observar a erosão na margem do raio externo e a sedimentação no lado do raio interno. (Fonte: acervo do autor)

De imediato, é possível dizer que a locação, o comprimento da ponte, a distribuição e a forma dos apoios tem uma grande importância quanto à maior ou menor possibilidade de erosão e que, sempre que possível, a ponte possa ser implantada em um local que minimize os riscos da erosão. Um exemplo concreto de locação problemática é o de uma ponte executada em trecho curvo do rio, que gera grandes erosões na margem correspondente ao raio externo e sedimentação na margem do raio interno da curva, como mostra a figura 1.8 que ilustra uma

ponte com extremidades em balanços, projetada em uma curva do rio e que ao longo do tempo sofreu uma severa erosão no lado do raio externo da curva, com a destruição do aterro de acesso, enquanto na margem do lado interno aconteceu uma sedimentação.

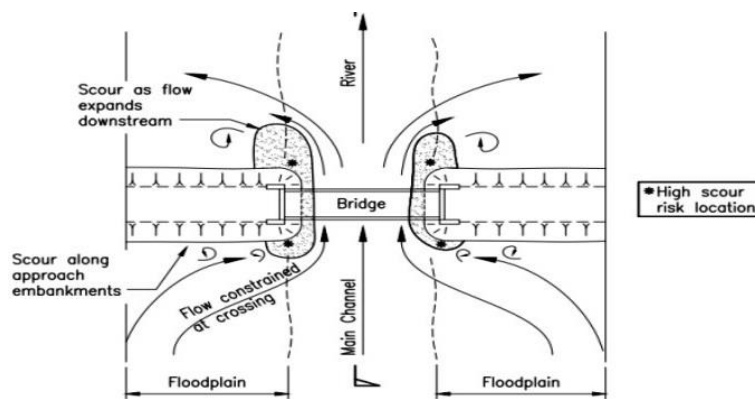
Figura 1.9 - Exemplo de ponte locada com alto risco de eros o. (Fonte: T.M.R. Bridge Scour Manual, 2013)

Uma situação típica, diretamente relacionada à ocorrência de erosão causada pela locação inadequada e muito encontrada entre as pontes típicas da malha viária brasileira, está ilustrada esquematicamente na figura 1.9 que mostra uma ponte locada em um rio que tem um canal principal e duas margens inudáveis (conhecidas na literatura como planícies de inundaç o). O v o da ponte cobre apenas a largura do canal e os encontros com os respectivos aterros de acesso constituem obst culos  s plan cies de inundaç o e ainda diminuem a seç o de vaz o sob a ponte como mostra a figura.

Sempre que acontece um aumento no n vel da  gua do rio, a correnteza começa a erodir os aterros de acesso a montante, aumenta a velocidade por causa da diminuiç o da seç o do canal principal e em seguida tamb m causa eros o nos encontros e aterros de acesso a jusante. Essa condiç o caracteriza uma ponte locada com alto rico de eros o, mesmo que n o aconteçam grandes cheias, e requer uma atenç o permanente, especialmente quanto aos aterros de acesso.

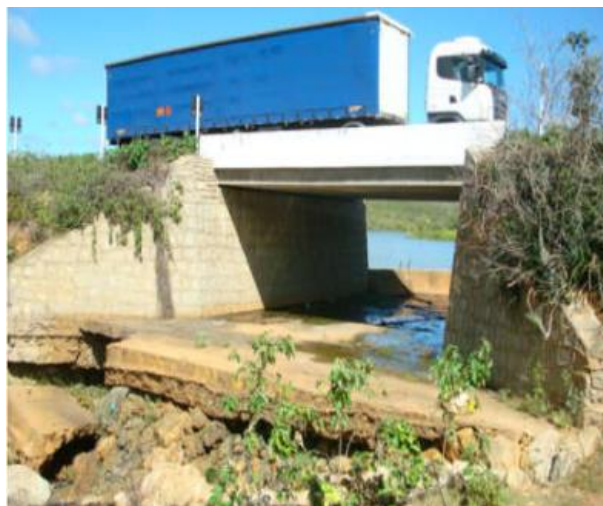
Figura 1.10 - Ponte locada sobre o aterro de um açude, numa condição de alto risco de erosão.
(Fonte: acervo do autor)

Existem outras situações que caracterizam uma locação com alto risco de erosão como é o caso da ponte da figura 1.10, que é encontrado com alguma frequência em rodovias do interior do Nordeste do Brasil. É possível observar que a ponte foi implantada sobre um aterro que funciona como uma espécie de barragem de terra, geralmente construída precariamente, para armazenar água, caracterizando um pequeno açude, para a agricultura de pequenas localidades.

Nesse caso, Trata-se de uma ponte com um único vão cujos encontros de alvenaria de pedras estão apoiados diretamente sobre um lastro de concreto simples (ou ciclópico) no topo do aterro, que no Nordeste é conhecido como “aterro barragem”. Acontece que nos períodos de chuvas intensas o açude transborda sobre o aterro, que funciona como uma espécie de vertedouro, com uma grande velocidade e intensidade do escoamento sob a ponte, cuja seção de vazão é geralmente insuficiente, o que provoca uma significativa erosão a jusante, como a mostrada na figura, que indica a formação de vazios sob o lastro de concreto que serve de apoio para as bases dos encontros. A evolução da erosão se não for corrigida à tempo, poderá configurar uma condição de risco estrutural para a ponte.

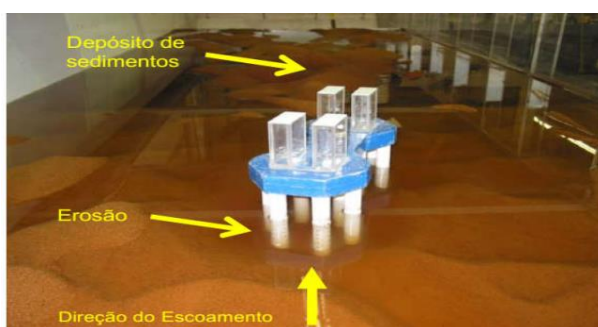
Figura 1.12 - Modelo físico em laboratório com modelagem numérica para determinação da profundidade de erosão em torno dos pilares de uma ponte. (Fonte: VASQUEZ e LIMA, 2009)

A utilização dos modelos físicos em laboratório com a modelagem numéricas com programas de Elementos Finitos tem sido muito utilizada por pesquisadores em todo o mundo, com resultados consistentes que muito tem auxiliado os projetos de pontes novas e a avaliação da erosão em pontes existentes. A figura 1.12 mostra um exemplo da determinação da profundidade de erosão em torno das fundações de uma ponte no Canadá feita por pesquisadores brasileiros (Vasquez e Lima, 2009), obtida por um modelo de laboratório validado por modelagem numérica.

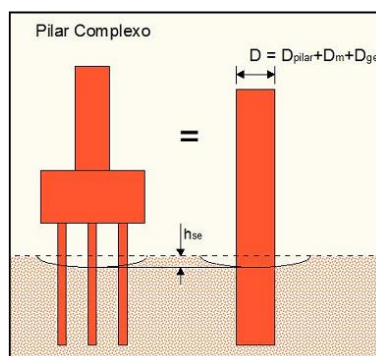
Figura 1.13 – Diâmetro equivalente de um pilar complexo. (Fonte: SHEPPARD, 2005, apud. FONSECA, 2011).

É possível dizer simplificadamente que esse modelo pode ser considerado como um pilar simples, desde que seja determinado o diâmetro equivalente, conforme a figura 1.13, onde:

D_m = Diâmetro equivalente do bloco de coroamento;

D_{ge} = Diâmetro equivalente do grupo de estacas.

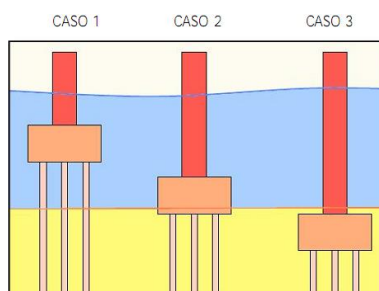
Figura 1.14 - três situações para a previsão da profundidade de erosão em um pilar complexo.
(Fonte: SHEPPARD, 2005, apud. FONSECA, 2011).

Para determinar a profundidade de erosão devem ser considerados três casos: No caso 1 o bloco de coroamento está situado acima do leito do rio; no caso 2 o bloco está parcialmente enterrado e no caso 3 totalmente enterrado, como mostra a figura 1.14.

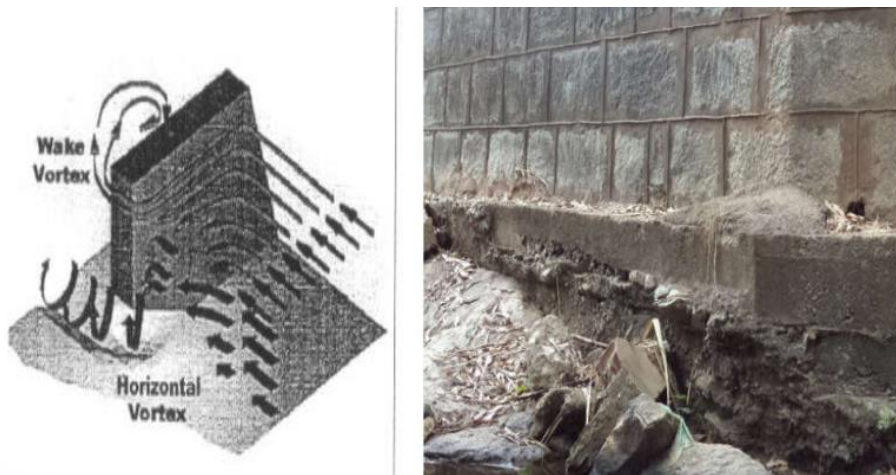
Figura 1.15 - a) Vórtices da correnteza em torno dos encontros. (Fonte: CARDOSO,2008)
 b) Cavidade de erosão na fundação de um encontro. (Fonte: acervo do autor)

Os encontros também são elementos fundamentais para o estudo dos efeitos da erosão nas estruturas das pontes e estão sujeitos aos vórtices da correnteza e às cavidades geradas pela erosão ilustrados na figura 1.15. Dependendo do tipo de encontro será possível evitar, ou pelo menos mitigar, a erosão localizada nas fundações e também nos aterros de acesso. A pior situação possível quanto à ação danosa da erosão é quando a ponte não tem encontros, sendo o caso mais comum o das pontes com extremidades em balanço, que se trata de uma tipologia amplamente utilizada entre as pontes existentes na malha rodoviária brasileira e também a mais vulnerável à erosão nas extremidades. A determinação da profundidade da cavidade de erosão nos encontros é feita geralmente por estudos desenvolvidos por vários autores, por modelos em laboratório e por modelagem numérica. Medições para avaliações preliminares poderão ser feitas utilizando-se alguns dos procedimentos adotados em pilares, quando as condições do leito do rio e da ponte permitirem.

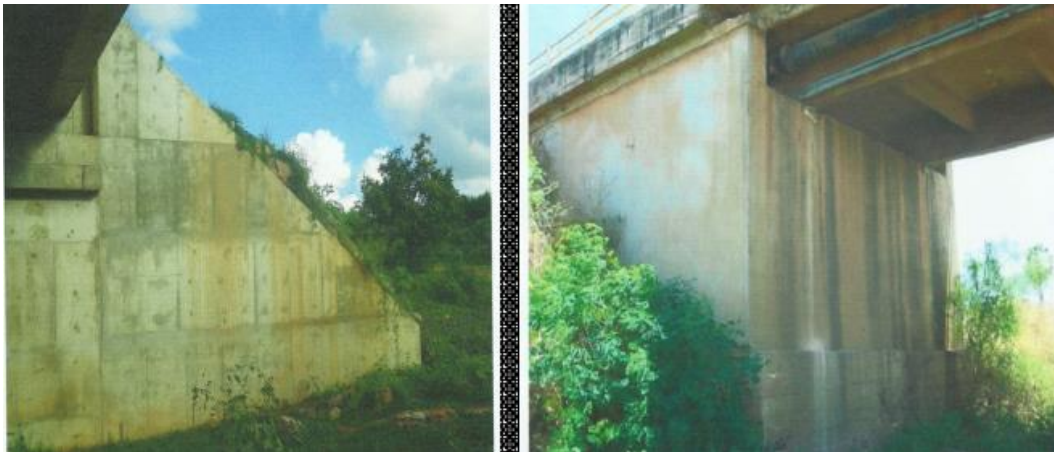
Figura 1.16 - Encontro com alas e encontro com paredes verticais. (Fonte: acervo do autor)

Existem dois tipos de encontros bastante utilizados nas pontes rodoviárias típicas que constituem o objeto deste estudo: os encontros com alas e os encontros fechados, como mostrados na figura 1.16. O primeiro tipo é muito encontrado nas pequenas pontes antigas, sendo geralmente utilizados os sistemas construtivos em alvenaria de pedras argamassadas e em concreto ciclópico. O segundo tipo é geralmente construído em concreto armado.

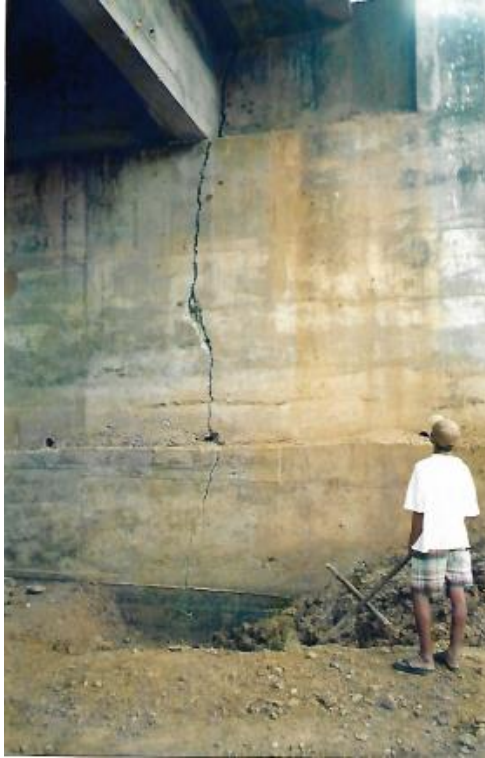
Figura 1.17 - Seccionamento da parede de um encontro de concreto ciclópico, causado pela erosão localizada e pela falta de resistência à tração do material. (Fonte: acervo do autor)

É importante destacar que os encontros de concreto armado, quando adequadamente dimensionados, têm também um bom desempenho aos efeitos dos deslocamentos diferenciais causados pelas erosões, ao contrário dos encontros de alvenaria de pedras e de concreto ciclópico que não têm resistência à tração e se tornam vulneráveis aos recalques diferenciais que ocorrem no leito do rio, como é o caso de encontro em concreto ciclópico da figura 1.17 que sofreu uma fissura de grande abertura, caracterizando o seccionamento da parede por causa da erosão na base que gerou grandes esforços de tração.

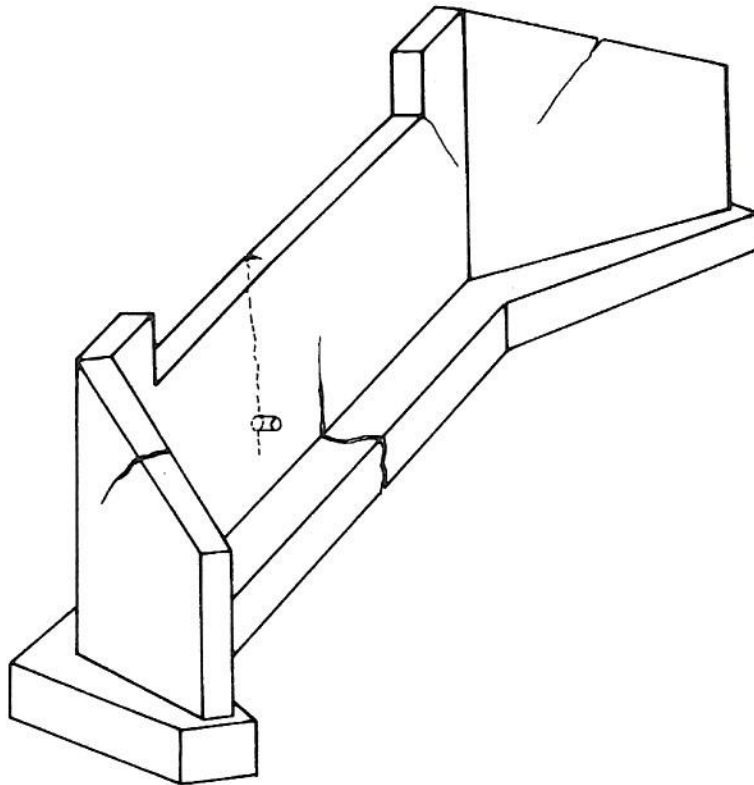
Figura 1.18 – Ocorrência de fissuras em um encontro de concreto armado, provocadas por recalques diferenciais do terreno de fundação. (Fonte: PFEIL, 1983)

Dependendo da intensidade dos recalques diferenciais causados por uma severa erosão no leito do rio, os encontros, mesmo sendo de concreto armado, podem apresentar um quadro fissuratório como o da figura 1.18 se não tiverem sido dimensionados para tais deslocamentos.

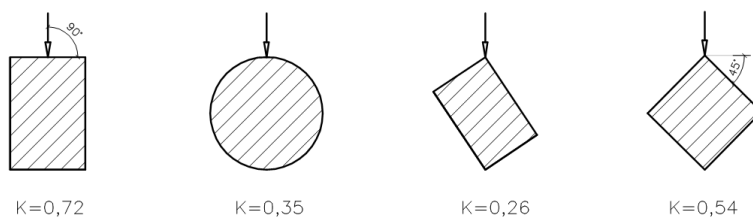
Figura 2.1 - Valores do coeficiente k para diferentes formas de pilares. (Fonte: PFEIL, 1978)

Na figura 2.1 estão indicados alguns valores de k que constam da literatura para as formas mais usuais de pilares de pontes.

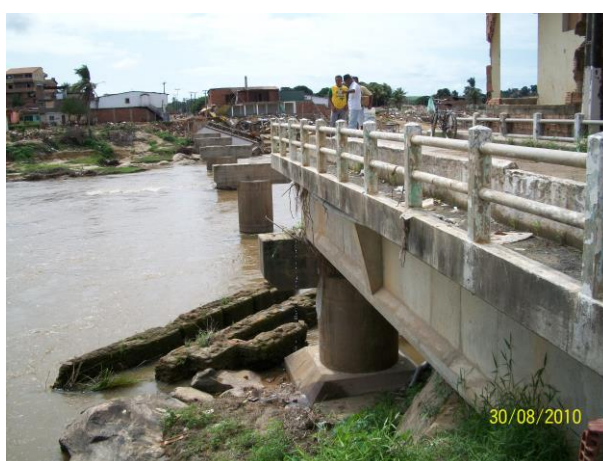
Figura 2.2 - Aspecto da ponte após o colapso, com a maior parte do tabuleiro de vigas simplesmente apoiadas arrancado pela cheia. (Fonte: acervo do autor)

O primeiro caso, apresentado nas figuras 2.2 e 2.3, refere-se ao desabamento parcial de uma ponte na cidade de Barreiros, PE, que teve tramos do tabuleiro, constituído por vigas pré-moldadas simplesmente apoiadas, arrancados durante uma cheia do rio Una em 2010.

Mesmo não tendo sido realizados estudos para diagnosticar com profundidade como se deu o acidente estrutural, ficou claro que a ponte foi construída com a cota superior do tabuleiro abaixo da cota de máxima enchente do rio e que não foi projetada para resistir à grande descarga da cheia que gerou uma pressão dinâmica ao longo das faces laterais das vigas do tabuleiro que por sua vez não tinham peso nem condições de apoio para suportar essas ações, por tratarem-se de tramos isostáticos.

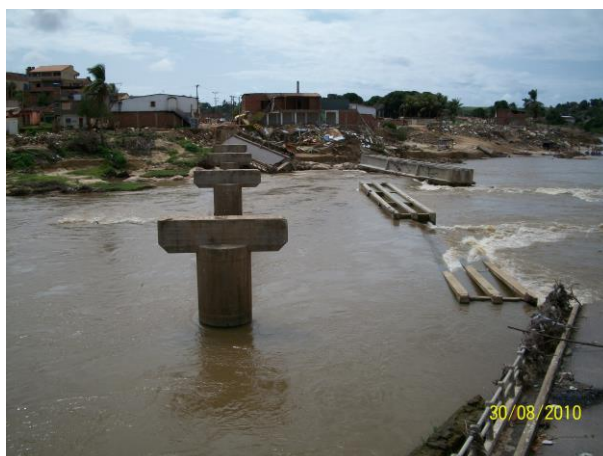
Figura 2.3 - Partes dos tramos isostáticos do tabuleiro após serem arremessados pela grade intensidade da pressão exercida pela correnteza. (Fonte: acervo do autor)

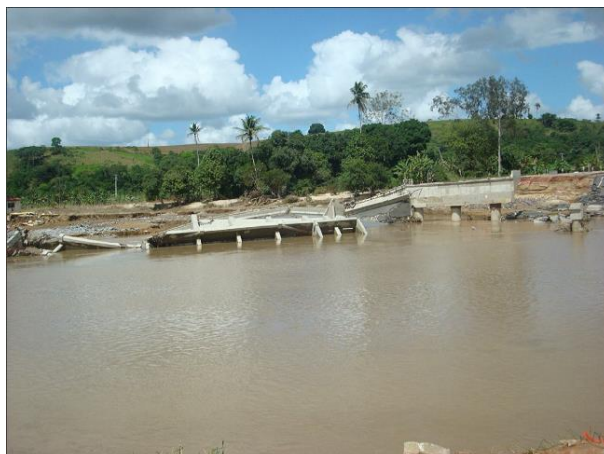
Figura 2.4 - Ruínas das duas pontes, que desabaram uma sobre a outra logo após o acidente causado pela cheia. (Fonte: acervo do autor)

O segundo caso, ilustrado nas figuras 2.4 e 2.5 mostra o que restou após a ocorrência simultânea do colapso estrutural de duas pontes da BR 101/PE na cidade de Palmares, durante a mesma cheia do rio Una em 2010.

Durante uma grande cheia em 2010, as duas obras tombaram ao mesmo tempo, provavelmente a ponte situada a montante da correnteza tombou sobre a que estava a jusante, causando um tipo de colapso progressivo, que também infelizmente não foi objeto de qualquer tipo de estudo que pudesse diagnosticar os mecanismos geotécnicos, estruturais e hidrológicos envolvidos na ocorrência do duplo desabamento para evitar futuros colapsos desse tipo, que pelas próprias especificidades mereceria naturalmente uma atenção especial. Ou seja, mais uma vez foi desperdiçada uma grande oportunidade de estudar um acidente com características especiais e de aprofundar o conhecimento sobre o fenômeno das cheias e as suas consequências sobre as estruturas de pontes situadas em locais com características assemelhadas às do acidente.

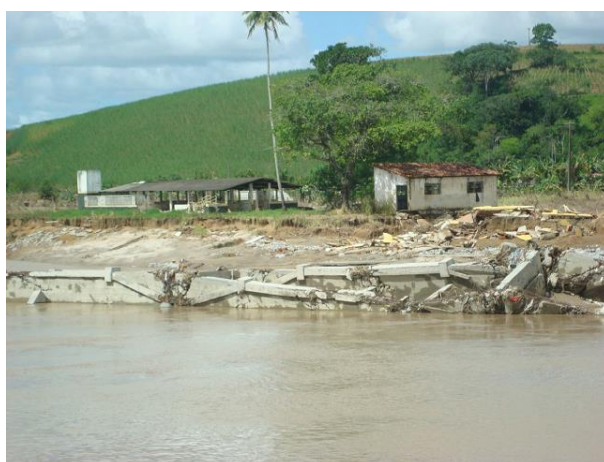
Figura 2.5 - Ruína após o desabamento duplo, podendo ser observado os escombros das longarina de ponte antiga que tinham sido reforçadas com protensão externa. (Fonte: acervo do autor)

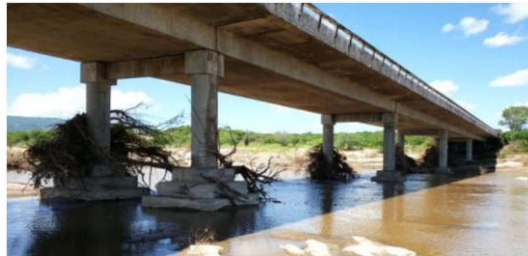
Figura 2.6 - Retenção e permanência de detritos nos pilares de uma ponte após uma cheia.
(Fonte: acervo do autor)

As figuras 2.6 e 2.7 mostram exemplos do acúmulo de detritos que permaneceram retidos nos pilares de pontes durante muito tempo após a ocorrência de uma cheia.

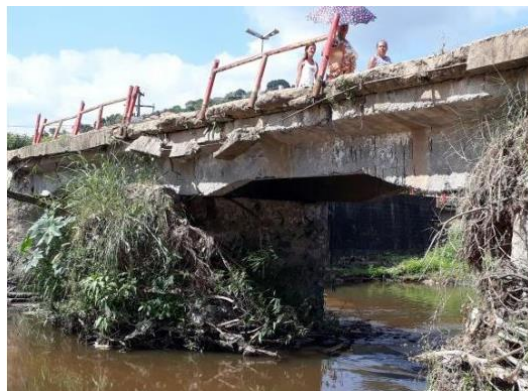
Figura 2.7 - Retenção de detritos com grande obstrução da seção de vazão sob a ponte.
(Fonte: BURGOS e VITÓRIO, 2017)

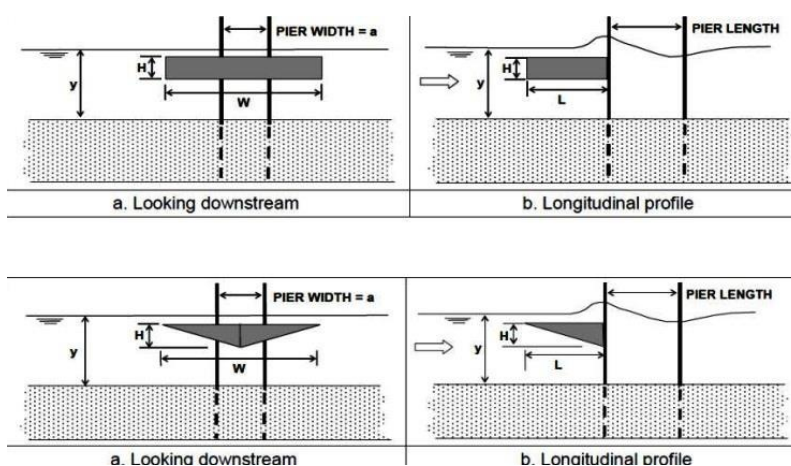
Figura 2.8 - Modelos de acúmulo de detritos retangular e triangular em torno dos pilares. (Fonte: NCHRP Report 563, 2006)

A literatura internacional prevê dois modelos para a avaliação da erosão em torno dos pilares com acúmulo de detritos. No primeiro modelo é considerada uma forma retangular e no segundo uma forma triangular, de modo que as análises para a avaliação da profundidade de erosão com a presença de detritos nos pilares pode ser feita considerando cada um desses modelos, mostrados na figura 2.8. A figura 2.9 ilustra os tipos de vórtices gerados pelos modelos horizontal e vertical, obtidos em laboratório e também as configurações das cavidades de erosão para os dois modelos.

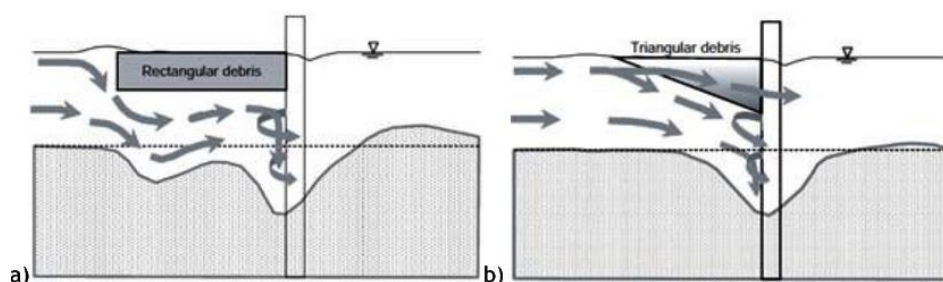
Figura 2.9 - Configurações dos vórtices da correnteza e das cavidades de erosão em torno dos pilares para os modelos retangular e triangular de acúmulo de detritos. (Fonte: DIAS, 2018)

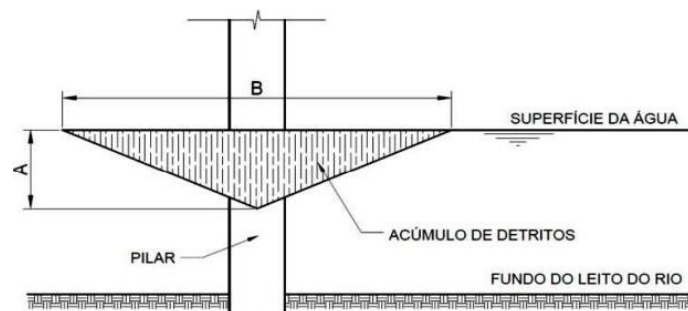
Figura 2.10 - Modelo de acúmulo de detritos para o cálculo da pressão da água em movimento.
(Fonte: ABNT NBR-7187, 2021)

A última revisão da norma brasileira **NBR-7187** (2021) incluiu o modelo triangular de acúmulo de detritos em pilares de pontes, sob a ótica da hidrodinâmica, para o cálculo da pressão da água em movimento nas estruturas das pontes, que deverá ser considerada atuando no centro de gravidade da área do triângulo da figura 2.10, onde a dimensão **A** corresponde a metade da profundidade da água, não inferior a 3,0m e a dimensão **B** é igual à soma dos comprimentos dos vãos adjacentes, não superior a 12,0m, acrescida do elemento estrutural. Deve ser adotado para o cálculo da pressão da água em movimento o valor de $K=0,71$.

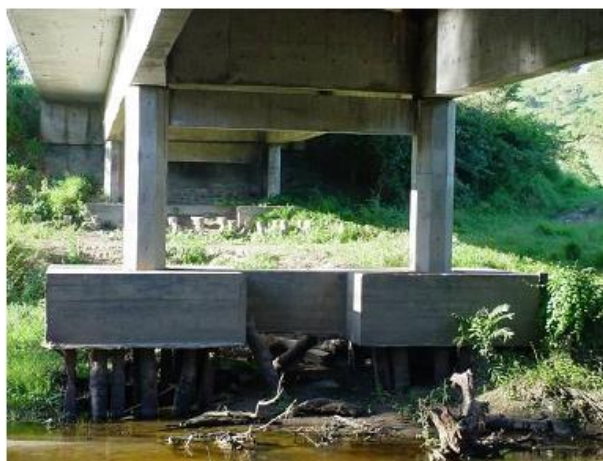
Figura 2.11 - Grave risco estrutural pela falta de confinamento das estacas causado pela erosão ampliada pelo desvio do leito original do rio ao longo do tempo. (Fonte: acervo do autor)

A figura 2.11 mostra um exemplo típico desse tipo de alteração no traçado no leito do rio que deixou uma parte da ponte sobre as novas margens formadas pelo desvio e a outra parte na água e submetida a uma erosão de grande intensidade que deixou descoberto um bloco de fundação e causou o desconfinamento das estacas deixando-as semi-enterradas, com redução da capacidade de carga e, conseqüentemente, com o risco de colapso estrutural.

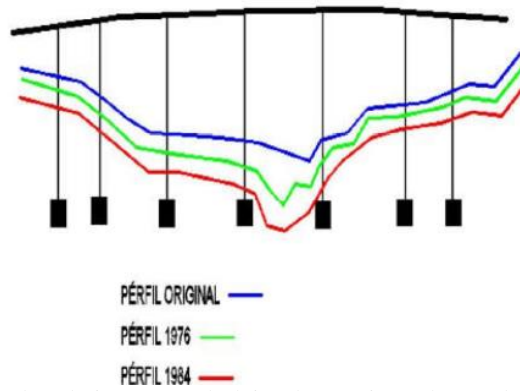
Figura 2.12 - Esquema do rebaixamento do leito de um rio ao longo de um período de tempo. (Fonte: GUITELMAN, 2012)

Outra situação recorrente nas pontes mais antigas, cujos desempenhos hidrológicos estão geralmente defasados, é o rebaixamento do leito original do rio pela erosão geral ao longo dos anos (que acontece também concomitantemente com o desvio do traçado) e é muitas vezes acelerada pela erosão de contração sob a ponte, de tal modo que o perfil original vai sofrendo significativo rebaixamento, podendo causar o solapamento das fundações se o processo não for identificado e corrigido a tempo. Esse fenômeno é ilustrado esquematicamente pela figura 2.12 que mostra o perfil de um rio que passou por um processo de rebaixamento durante um período de oito anos.

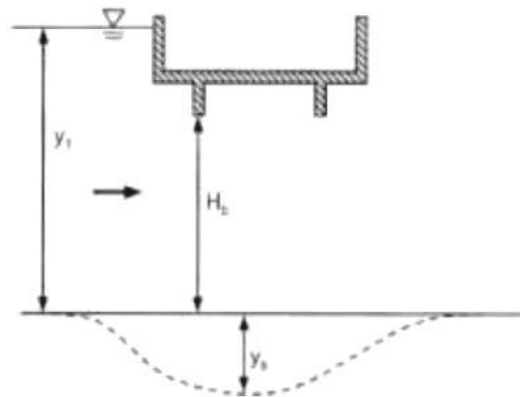
Figura 2.13 - Profundidade de erosão com grande rebaixamento do leito do rio causada pela pressão da correnteza após o choque com o tabuleiro da ponte. (Fonte: UNIV. ALGRAVE)

A situação pode ser agravada quando durante as cheias a correnteza se choca com a face montante do tabuleiro e divide-se em duas partes: uma que passa por cima da ponte e outra que passa com grande pressão sob a ponte após bater no tabuleiro. Isso causa um fenômeno no qual a intensidade da água provoca uma pressão de grande intensidade na direção do leito do rio, formando uma cavidade de erosão consideravelmente superior embaixo da ponte, conforme o esquema da figura 2.13.

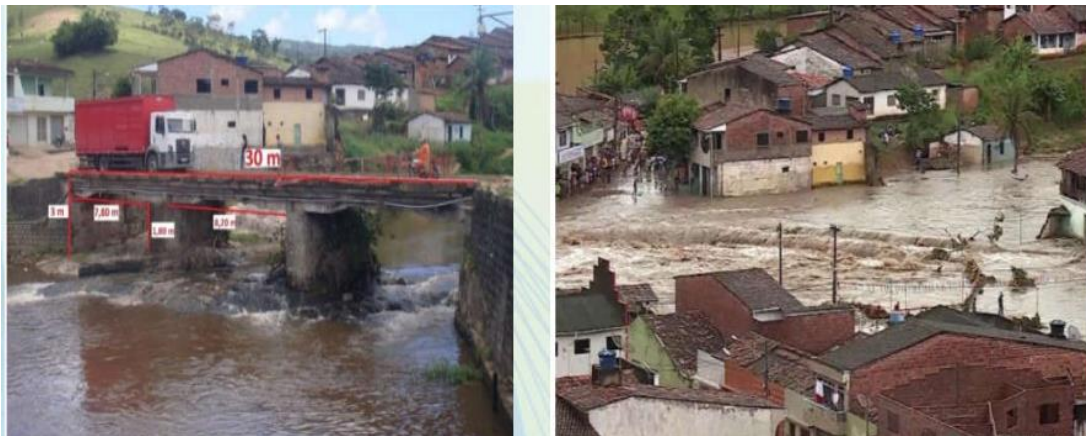
Figura 2.14 - Ponte antes da cheia e depois de totalmente coberta pela água durante a cheia. (Fonte: BURGOS e VITÓRIO, 2017)

Alguns exemplos da situação acima descrita aconteceram durante duas grandes cheias na Zona da Mata Sul de Pernambuco, uma no ano de 2010, quando 89 pontes foram seriamente danificadas, e outra em 2017 quando 37 pontes foram bastante atingidas em cinco cidades, sendo várias dessas obras totalmente cobertas pela correnteza, como foi o caso de uma ponte na cidade de Belém de Maria, mostrada na figura 2.14.

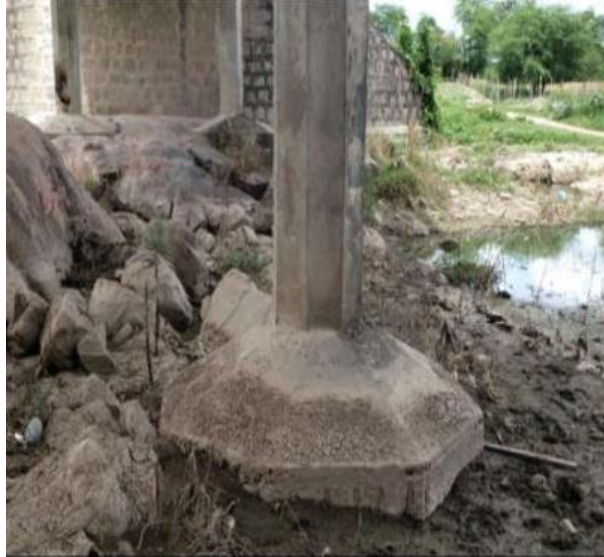
Figura 3.1 - Sapata em condição limite de solapamento. (Fonte: acervo do autor)

A figura 3.1 mostra uma ponte de rodovia do interior de Pernambuco cujas fundações em sapatas foram executadas em uma cota superficial do leito do rio que sofreu processo de erosão, aumentada por desvio do leito do rio sob a ponte. A sapata atingiu uma condição limite para o solapamento.

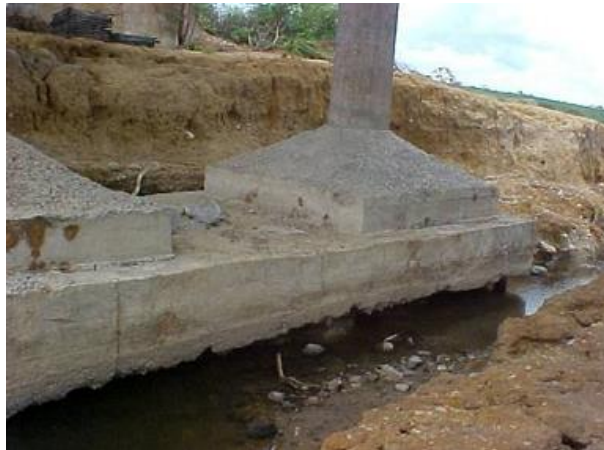
Figura 3.2 - Fuga de material sob as sapatas causando risco de colapso da ponte. (Fonte: acervo do autor)

O caso mostrado na figura 3.2 trata de uma ponte na rodovia PE -057 com fundações diretas constituídas por sapatas isoladas sobre um bloco de concreto ciclópico em cada par de pilares.

Durante a ocorrência de uma cheia no rio os blocos sob as sapatas sofreram solapamento e por pouco não levaram a ponte ao colapso. A obra conseguiu ser salva por meio da execução de reforço com estacas raiz em cada uma das sapatas que foram encamisadas pelos blocos de coroamento das estacas de reforço. Os encontros, que também foram danificados, passaram por reforço, com o uso de estacas raiz.

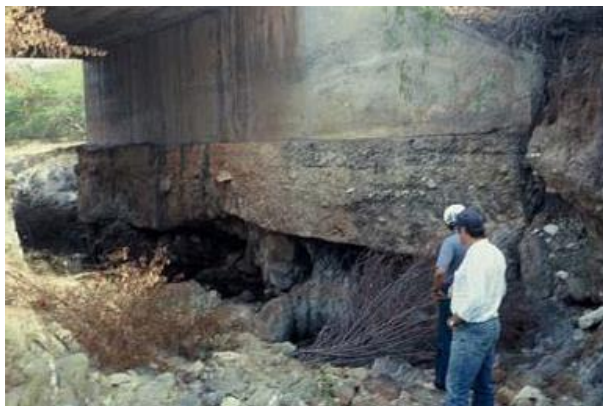
Figura 3.3 - Grande erosão na fundação de um encontro. (Fonte: acervo do autor)

O caso seguinte, mostrado na figura 3.3, refere-se a uma ponte na rodovia PE- 230 que quase sofreu colapso estrutural por causa de uma grande erosão do solo pedregulhoso sob a fundação de um encontro, que foi ampliada ao longo do tempo por um talvegue com grande declividade e conseqüentemente com grande velocidade da água sob a ponte. Por se tratar de uma ponte de rodovia do interior, com pequeno fluxo de veículos, o problema permaneceu despercebido

durante anos, até ser descoberto e solucionado ainda a tempo de evitar o colapso, com a realização de estudos geotécnicos, hidrológicos e estruturais que determinaram o reforço da fundação do encontro, a regularização do leito do rio e o restabelecimento da seção de vazão sob a ponte.

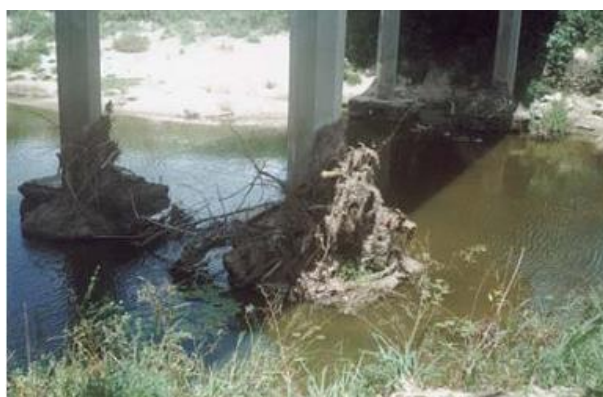
Figura 3.4 - Retenção de detritos em torno dos pilares e erosão localizada, com início de solapamento das fundações. (Fonte: acervo do autor)

O próximo caso trata de uma ponte sobre o rio Una na PE-120, que teve erosões localizadas em torno das fundações dos pilares, em sapatas isoladas que foram executadas sobre rocha a pouca profundidade de leito do rio. A situação foi agravada ao longo do tempo pela deficiência da seção de vazão sob a ponte, causada pela grande quantidade de pilares dentro do rio e também pelo depósito de detritos em torno dos pilares, que foram transportados pela correnteza e estrangularam ainda mais a seção de vazão, aumentaram a intensidade dos vórtices e consequentemente, a profundidade de erosão das fundações que ficaram na iminência de sofrer solapamento, conforme mostra a figura 3.4. Para solucionar o problema e evitar o colapso da ponte foi realizado o reforço das sapatas, inclusive com a ancoragem das mesmas na camada rochosa situada a pouca profundidade no leito do rio.

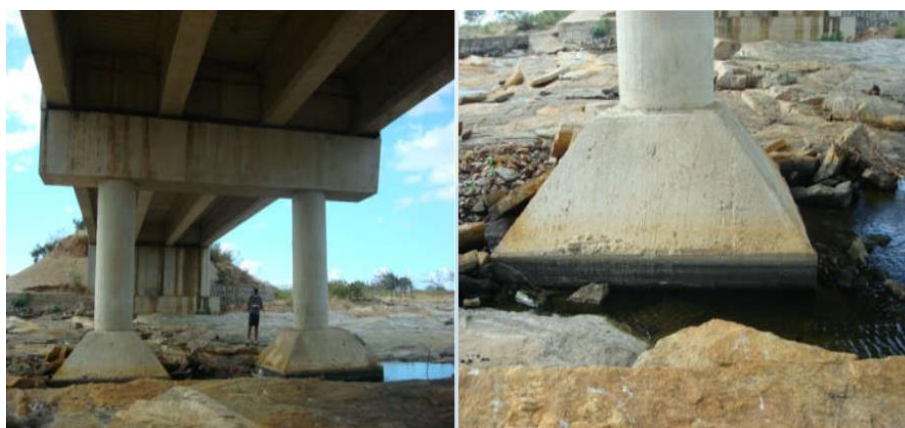
Figura 3.5 - Erosão localizada em torno de fundações diretas executadas sobre rocha fraturada sem maiores estudos. (Fonte: acervo do autor)

O caso mostrado na figura 3.5 trata de uma ponte cujas fundações em sapatas de concreto armado foram executadas diretamente sobre um leito rochoso aparente na cota do leito do rio.

Em uma simples análise visual foi possível constatar que se tratava de uma rocha bastante fraturada, que na prática comporta-se de maneira semelhante a predegulhos, e que aparentemente não passou pelas avaliações necessárias, que poderiam ser obtidas através de sondagens rotativas para a determinar a resistência, a classificação quanto à intemperização e a qualidade RQD (Rock Quality Designation). Ou seja, as fundações foram simplesmente apoiadas na rocha, aparentemente sem qualquer estudo. Ao longo do tempo aconteceram grandes infiltrações de água pelas fraturas da rocha, iniciando um processo de decomposição e com a formação muito clara de uma cavidade de erosão que pôde ser observada visualmente quando o leito do rio ficou seco.

Essa situação deve ser vista como um exemplo de que mesmo as fundações executadas em rocha podem sofrer os efeitos da erosão, inclusive com deslocamentos diferenciais; e que é imprescindível a realização de sondagens rotativas e de todos os estudos geotécnicos para o correto conhecimento das características da rocha.

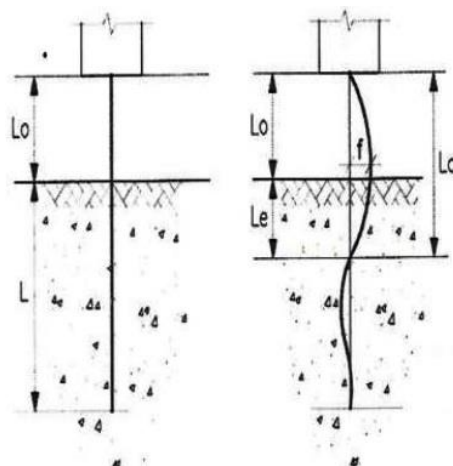
Figura 3.6 - Modelo para o cálculo de estacas atravessando uma camada erodível do solo.
(Fonte: GUSMÃO FILHO, 2003)

Isso quer dizer que se existirem camadas erodíveis no leito do rio, o cálculo da capacidade de carga das estacas, que é a soma da capacidade por atrito lateral com a resistência de ponta, que é obtida pelos métodos semi-empíricos disponíveis na literatura, não deverá ser considerado para essas camadas, que poderão tornar as estacas semi-enterradas, pela perda de confinamento, se acontecer a erosão. Nesses casos o ideal seria que os blocos de estacas ficassem abaixo da fossa de erosão, mas como isso nem sempre é possível por causa de dificuldades construtivas, as estacas devem ser consideradas semi-enterradas ao longo do comprimento correspondente à espessura da camada erodível. Deverão ser dimensionadas para a flambagem e para os esforços referentes ao modelo estrutural da figura 3.6 onde o valor de L_0 representa a espessura da camada submetida ao processo de erosão.

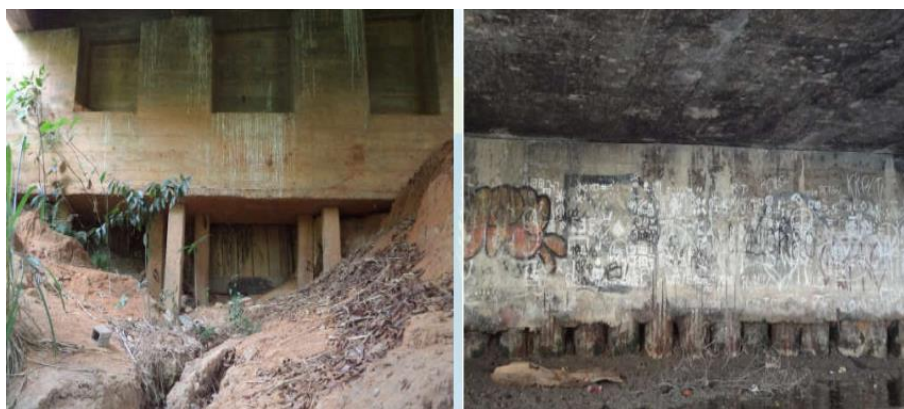
Figura 3.7 - a) Estacas de um encontro de ponte com grande perda de confinamento causado por uma erosão severa. b) Estacas de um encontro em um processo moderado de erosão, mas que continua evoluindo. (Fonte: acervo do autor)

O caso mostrado a seguir na figura 3.7a ilustra bem quando uma fundação em estacas é submetida a uma erosão de grande intensidade. Trata-se de um bloco das fundações de um encontro que sofreu severa erosão que deixou parte das estacas sem confinamento, perdendo toda resistência ao atrito lateral ao longo do comprimento em que ficaram semi-enterradas.

Trata-se de uma situação que requer uma imediata análise, seguida da solução mais apropriada (geralmente reforço com o acréscimo de outras estacas), pois essas estacas existentes não foram calculadas para a condição pós erosão e dependendo do acréscimo dos esforços a que forem submetidas podem atingir a ruptura e causar colapso parcial ou total da ponte.

A figura 3.7b também mostra um caso de estacas em processo de perda de capacidade de carga pela ação da erosão ainda em estágio inicial em um encontro de ponte. A figura 3.8 mostra um pilar-parede do vão central de uma ponte submetido a grandes carregamentos, cujas estacas se encontram em uma camada erodível que vai formando uma cavidade em torno do conjunto que vai evoluindo até atingir um comprimento crítico do desconfinamento, necessitando de uma análise estrutural para avaliar a necessidade ou não de reforço para evitar a possibilidade de colapso.

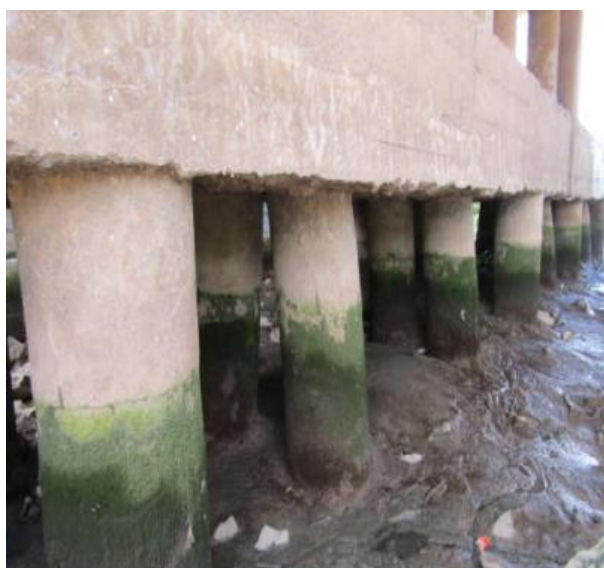
Figura 3.8 - Evolução da erosão em torno de um bloco de estacas. (Fonte: acervo do autor)

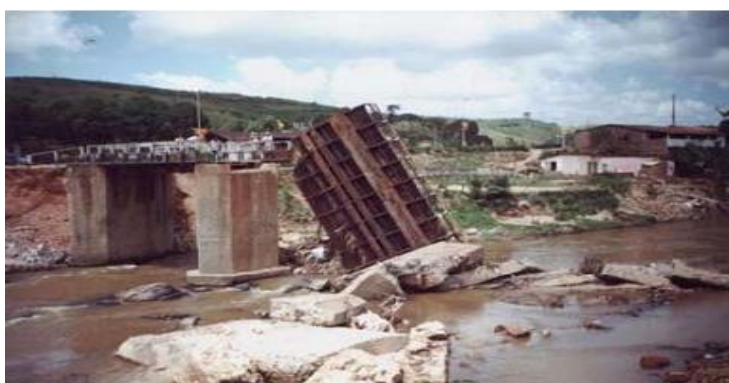
Figura 3.9 - Colapso total da ponte após uma cheia. (Fonte: acervo do autor)

O caso de colapso mostrado na figura 3.9 refere-se a uma ponte no município de Maraiial em Pernambuco cujo sistema estrutural era constituído por tabuleiro metálico com vãos isostáticos apoiados sobre pilares-parede de concreto; tinha fundações superficiais e 30 anos de construída quando sofreu a ação de uma grande cheia. A pressão dinâmica causada pela força de arrasto gerou esforços de grande magnitude nos pilares e o solapamento das sapatas, provocando o colapso da obra que foi demolida e substituída, pelo fato de não ter mais condições de ser recuperada e reforçada. Os fatores que contribuíram de forma determinante para o grande poder de devastação da cheia sobre a ponte foram o estrangulamento da seção de vazão pela grande quantidade de pilares-parede na calha do rio, a execução das fundações em uma camada superficial do leito e a pouca redundância estrutural da ponte formada por tabuleiro em tramos metálicos isostáticos, que contribuíram para a ocorrência de colapso progressivo.

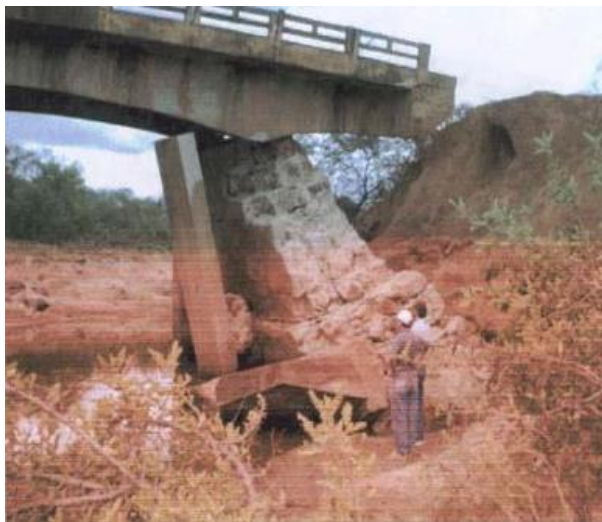
Figura 3.10 - Colapso causado pelo tombamento de um muro de contenção sobre os pilares da ponte.
(Fonte: acervo do autor)

O caso mostrado na figura 3.10 refere-se a uma ponte na rodovia PE-555, com 30m de extensão com as extremidades em balanço que em 2004, com 30 anos de construída, entrou em colapso após a ocorrência de uma cheia.

O muro de contenção não fazia parte do projeto original da ponte, e foi construído aparentemente para conter os aterros de acesso, originalmente em taludes. Porém, não se tem uma informação precisa sobre isso. Sabe-se apenas que o muro foi construído também sem fundações adequadas e sem dispositivos de drenagem (barbacans), de tal modo que quando o

nível da água da cheia baixou, o corpo do aterro permaneceu totalmente saturado pela ausência de drenos no muro, criando um empuxo hidrostático que, somado ao empuxo de terra, causou o tombamento da obra de contenção sobre os pilares, destruindo a ponte que teve que ser demolida e substituída por uma nova obra.

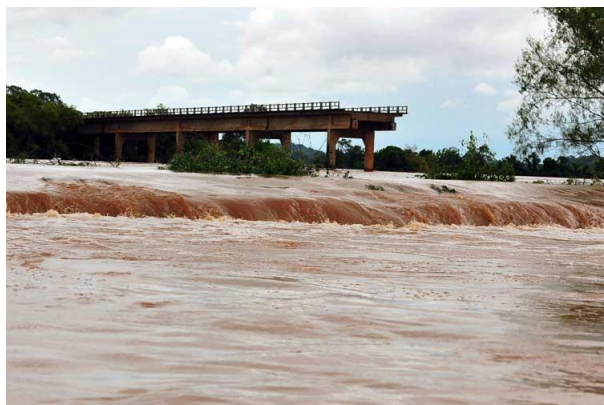
Figura 3.11 - A parte que restou da estrutura da ponte sobre o rio Jacuí após o colapso.
(Fonte: Internet, 2010)

Na figura 3.11 está ilustrada a parte que restou da ponte sobre o rio Jacuí após o colapso e a montagem da figura 3.12 mostra imagens das quatro pontes que desabaram, com as respectivas datas dos acidentes estruturais na mesma rodovia.

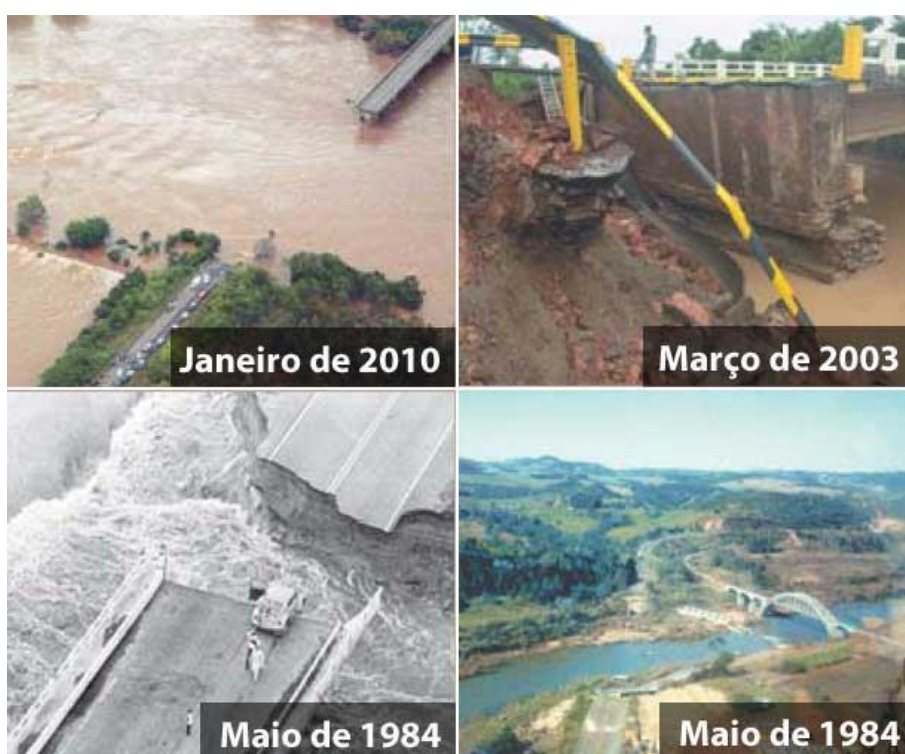
Figura 3.12 - Quatro pontes que sofreram colapso estrutural na rodovia RSC-287.
(Fonte: ZERO HORA, 2010)

Um fato curioso é que o colapso da ponte sobre o rio Jacuí foi o quarto desabamento de pontes nessa mesma rodovia, desde os anos 80 e todos eles aconteceram durante grandes precipitações e cheias nos rios. As duas primeiras pontes colapsaram no mesmo mês de maio de 1984; a terceira em março de 2005 e finalmente a ponte do rio Jacuí em janeiro de 2010.

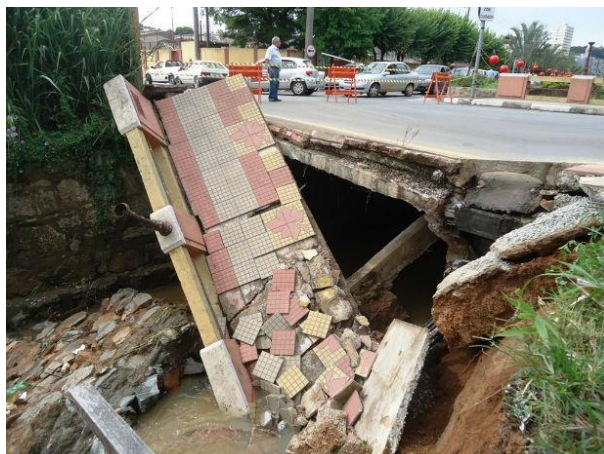
Figura 3.13 - Aspecto da ponte após solapamento dos encontros e desabamento de trecho do tabuleiro.
(Fonte: ESTADÃO, 2012)

O acidente estrutural mostrado a seguir refere-se a uma ponte com tabuleiro simplesmente apoiado, sobre um córrego na área urbana da cidade de São Roque em SP, que teve as fundações dos encontros solapadas durante a ocorrência de fortes chuvas em 2012. Isso causou o desabamento da parte do tabuleiro onde se localizava o passeio de pedestres, porém toda a estrutura sofreu danos acentuados e a ponte teve que ser interditada e posteriormente demolida tendo em vista a inviabilidade de ser recuperada e reforçada. A figura 3.13 detalha a situação da obra após a ruptura.

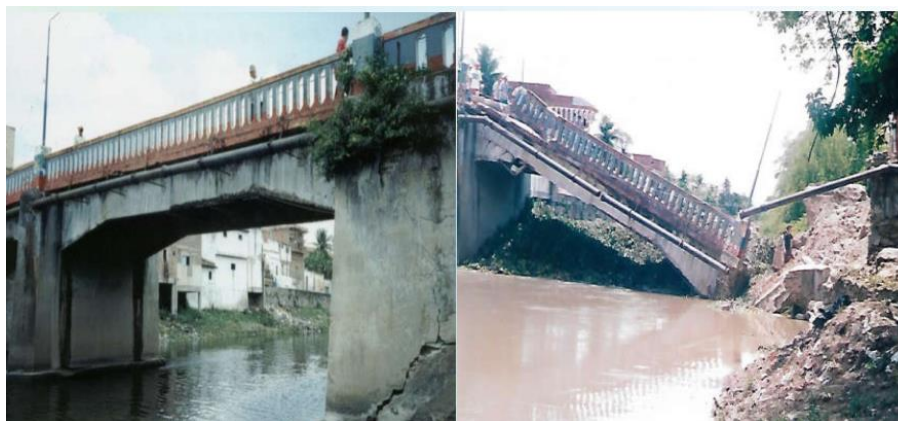
Figura 3.14 - colapso de uma ponte antiga que já apresentava sinais de de ruptura por cisalhamento em um dos encontros. (Fonte: acervo do autor)

O acidente estrutural mostrado a seguir na figura 3.14 em uma ponte urbana na cidade de Bezerros-PE, já era previsível pelo fato de a ponte com 30m de comprimento, e dois vãos de 15m, indicar há algum tempo sinais evidentes de deslocamentos causados por recalque em um dos encontros, que apresentava uma fissura de cisalhamento com grande abertura. Durante a ocorrência de uma das cheias do rio a ponte, então com 60 anos de construída, entrou em colapso pelo solapamento das fundações do encontro avariado, de tal modo que não foi mais possível ser reforçada e recuperada, tendo sido então demolida e substituída por uma obra nova.

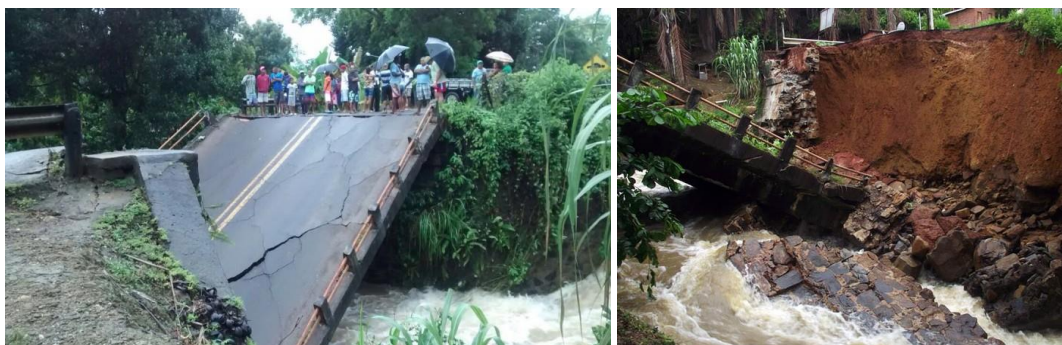
Figura 3.15 - Aspecto da ponte após o desabamento. (Fonte: PREFEITURA DE ITUBERÁ, 2014).

Outro caso de colapso, mostrado na figura 3.15, aconteceu na ponte sobre o rio do Barro, na rodovia que dá acesso à cidade de Ituberá, no sul da Bahia, que sofreu solapamento das fundações de um dos encontros em dezembro de 2014. Tratava-se de uma antiga ponte com tabuleiro de concreto apoiado sobre dois encontros de alvenaria de pedras. Durante uma forte chuva o aumento da correnteza solapou a fundação de um dos encontros que, provavelmente já

passava por um processo erosivo avançado. O colapso foi de tal natureza que destruiu completamente a ponte.
