**FUNDAMENTOS DA EROSÃO NAS
FUNDAÇÕES DE PONTES E NOS ATERROS
DE ACESSO**

(2ª Edição revisada e atualizada)

Disciplina: Reforço e Recuperação de Pontes e Viadutos

Prof. Dr. José Afonso Pereira Vitória

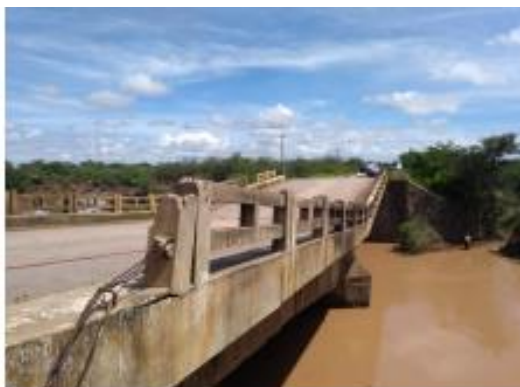
Figura 3.16 - Vista superior da ponte com o tabuleiro deslocado após a cheia. (Fonte: acervo do autor)

A razoável redundância do tabuleiro impediu que a ponte desmoronasse totalmente, mas a intensidade da cheia cobriu o tabuleiro e solapou as fundações dos encontros e do pilar parede, que sofreu uma rotação no sentido longitudinal da ponte e um recalque que o deixou também inclinado no sentido transversal. Esses deslocamentos geraram rótulas plásticas no tabuleiro, com algumas semelhanças das que constam da figura 1.7 que ilustra um modelo de modos de falhas de vigas contínuas submetidas à rotação de um apoio pela erosão.

Os estudos realizados pelo autor mostraram a inviabilidade de recuperar e reforçar a ponte, que estava defasada quanto à seção de vazão e à cota de máxima cheia; também estava com a integridade estrutural comprometida pelos danos já existentes e os que foram causados pela cheia. Foi então demolida e substituída por uma ponte nova. As figuras 3.16, 3.17 e 3.18 mostram alguns detalhes dos danos e do colapso da ponte.

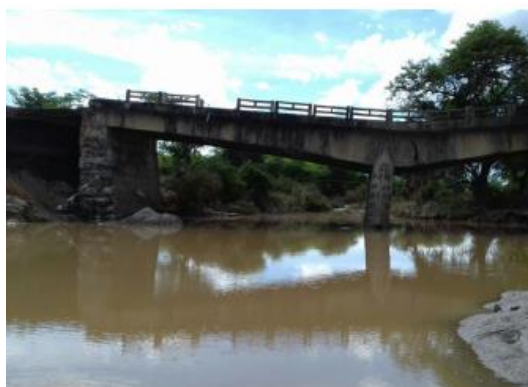
Figura 3.17 - Vista lateral da ponte mostrando a rotação do apoio central, o solapamento do encontro e as rótulas plásticas geradas pelos deslocamentos. (Fonte: acervo do autor)

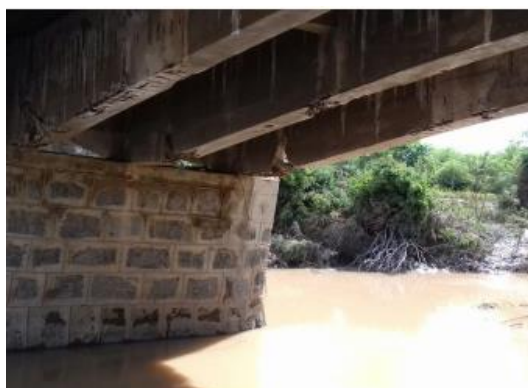
Figura 3.18 - Deslocamento transversal do pilar parede e os danos no tabuleiro. (Fonte: acervo do autor)

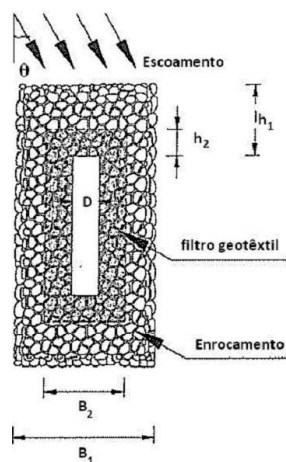
Figura 3.19 - Planta esquemática de um tapete de enrocamento sobre filtro geotêxtil para proteção da fundação de uma ponte. (Fonte: FAEL e CARDOSO, 2013)

Esses elementos de proteção são constituídos por pedras naturais soltas que criam uma barreira resistente ao poder erosivo do escoamento, com a flexibilidade de acomodação às alterações da configuração do leito do rio. A figura 3.19 mostra uma planta típica de um tapete de enrocamento sobre filtro geotêxtil.

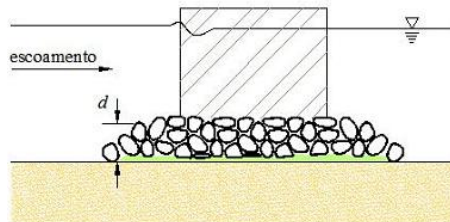
Figura 3.21 - Corte esquemático de tapete de enrocamento sem escavação.
(Fonte: FAEL e CARDOSO, 2013).

A figura 3.20 mostra um corte vertical esquemático da proteção de um pilar de ponte com um tapete de enrocamento executado sobre filtro geotêxtil em uma cavidade junto ao pilar. A figura 3.21 ilustra a situação do tapete de enrocamento sobre filtro geotêxtil sem a escavação em torno do pilar.

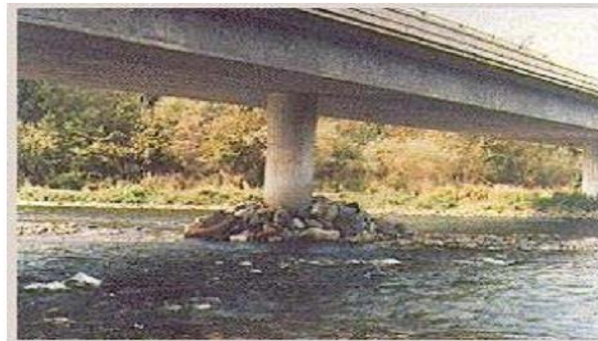
Figura 3.22 - Proteção de pilar com a utilização de enrocamento conhecido como rip rap.
(Fonte: GUILTELMAN, 2012)

Os pilares também podem ser protegidos simplesmente com a colocação de camadas de pedras em torno das fundações, formando um tipo de enrocamento também conhecido na literatura como rip rap, conforme as figuras 3.22 e 3.23.

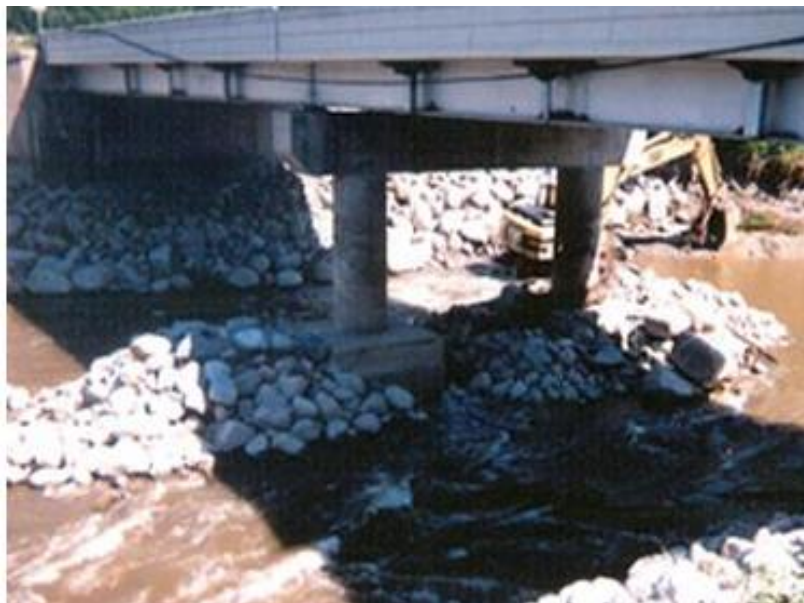
Figura 3.23 - Proteção de pilares e encontros com enrocamento tipo rip rap. (Fonte: CALDAS, 2015)

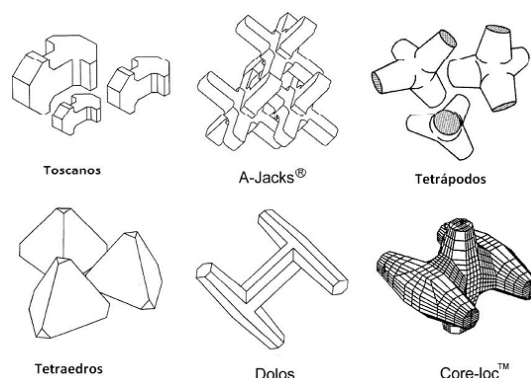
Figura 3.24 - Blocos de concreto com geometrias diversas pra proteção de pilares de pontes contra a erosão.

- Tapete de colchão reno;
- Filtros geotêxteis e filtros granulares;
- Sacos de argamassa;
- Blocos de concreto com geometrias diversas, conforme ilustração da figura 3.24.

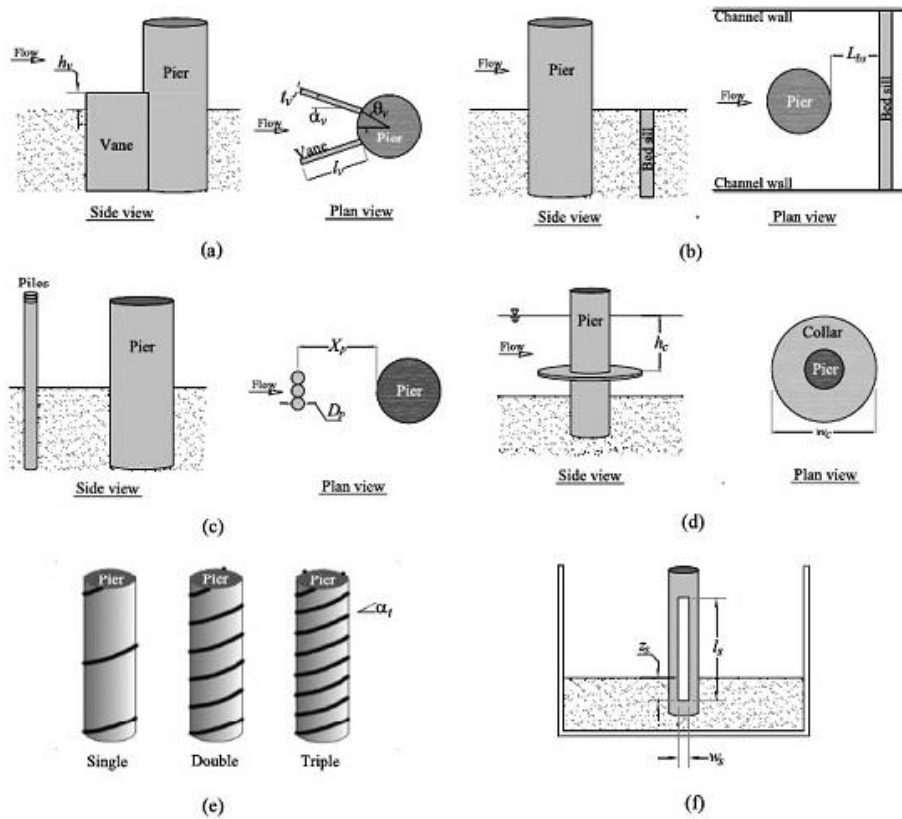
Figura 3.25 - Seis dispositivos atualmente pesquisados para reduzir a profundidade da erosão em torno de pilares de pontes. (Fonte: CALDAS, 2015)

A figura 3.25 mostra seis desses dispositivos, que são: a) “cata-ventos” submersos, b) soleira no leito do rio, c) pilares de sacrifício, d) colar, e) cabos e f) ranhura. As eficiências de cada um foram obtidas por meio de ensaios e estão relacionadas a seguir segundo CALDAS (2015)

Os “cata-ventos” submersos se mostraram eficientes apenas nas sete primeiras horas de ensaio e reduziram em 12,4% a profundidade de erosão; a soleira no rio reduziu a cavidade de erosão em 14,3%; os pilares de sacrifício chegaram a reduzir a erosão em até 32,2% mas o efeito desse dispositivo tende a diminuir com o tempo; o colar em torno do pilar com diâmetro três vezes maior, num leito arenoso conseguiu uma redução de 28,7%; os cabos em torno do pilar proporcionou a menor redução da profundidade de erosão (8,7%). Finalmente, a ranhura, chegou a reduzir a profundidade de erosão em até 33,2%.

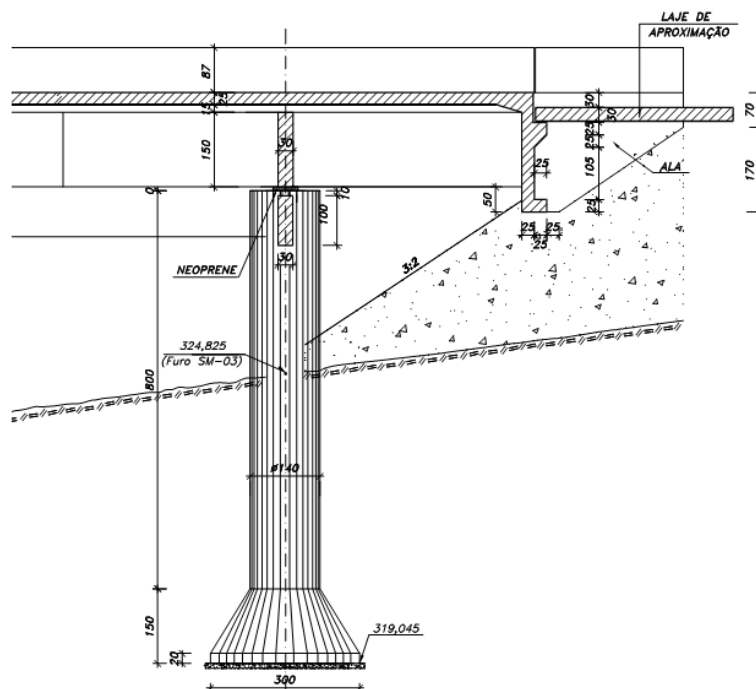
Figura 4.1 - Detalhe típico do aterro de acesso em uma ponte com extremidades em balanço, mostrando a inclinação adotada, as cortinas, as alas e a laje de transição. (Fonte: VITÓRIO, 2007).

A figura 4.1 mostra um detalhe típico de projeto de uma ponte com extremidades em balanço. A ligação com o aterro de acesso é feita por taludes com inclinação 3:2 (horizontal: vertical) até a cota do terreno natural. A parte superior do talude do aterro sob a ponte é contido pela cortina frontal na extremidade do tabuleiro e lateralmente pelas duas alas. A laje de transição (chamada de laje de aproximação nas pontes mais antigas) realiza a compensação de possíveis adensamentos do aterro.

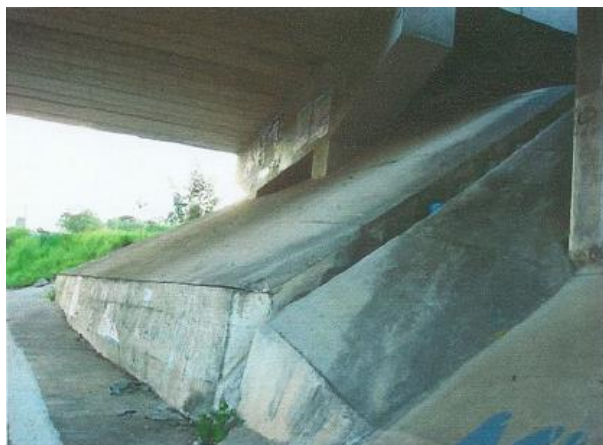
Figura 4.2 - Proteção do talude do aterro de acesso de ponte com extremidades em balanço com uma camada de concreto e um dissipador de energia para a descida das águas. (Fonte: acervo do autor)

Na figura 4.2 pode ser observada uma ponte com extremidades em balanço construída com o mesmo tipo de aterro de acesso, cujos taludes foram protegidos por uma camada de concreto moldada no local, com uma malha de armaduras para evitar deformações e fissuração. A solução garante uma eficaz proteção e também contempla um dissipador de energia para diminuir a velocidade da água sobre o talude.

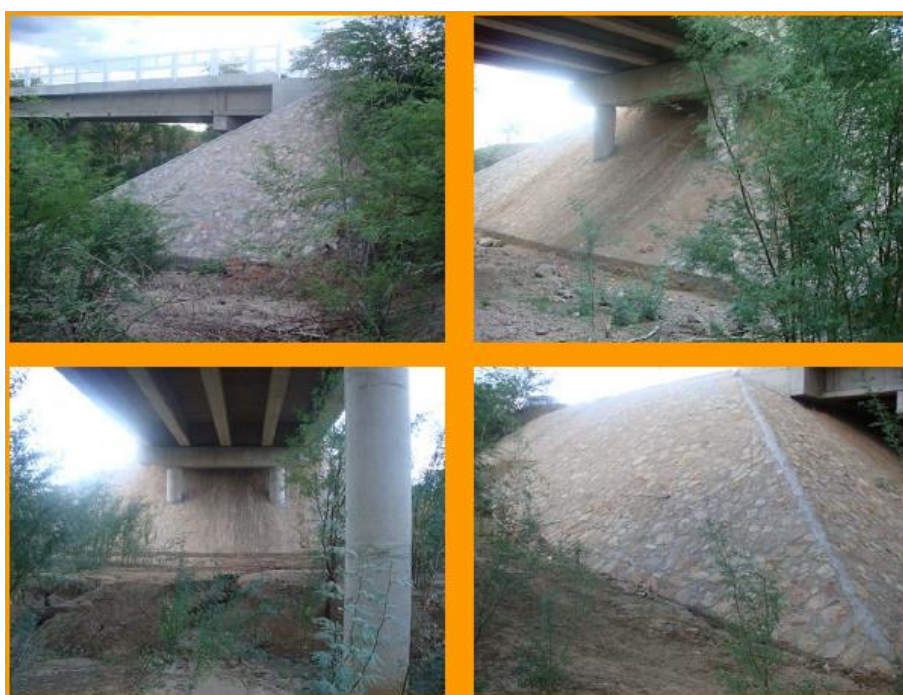
Figura 4.3 - Várias vistas dos taludes dos aterros de acesso de uma ponte rodoviária com extremidades em balanço. Os aterros foram protegidos com alvenaria de pedras argamassadas. (Fonte: acervo do autor)

A figura 4.3 mostra uma ponte também com extremidades em balanço, cujos taludes dos aterros de acesso foram protegidos por uma camada de alvenaria de pedras argamassadas e com recravas no terreno natural para evitar a erosão na base do aterro. Trata-se de uma solução razoavelmente eficiente porque garante alguma impermeabilização ao aterro, mas se trata de uma proteção rígida sem resistência à tração, sensível a deformações dos taludes e a infiltrações de águas se os rejuntas da alvenaria de pedras não forem bem executados.

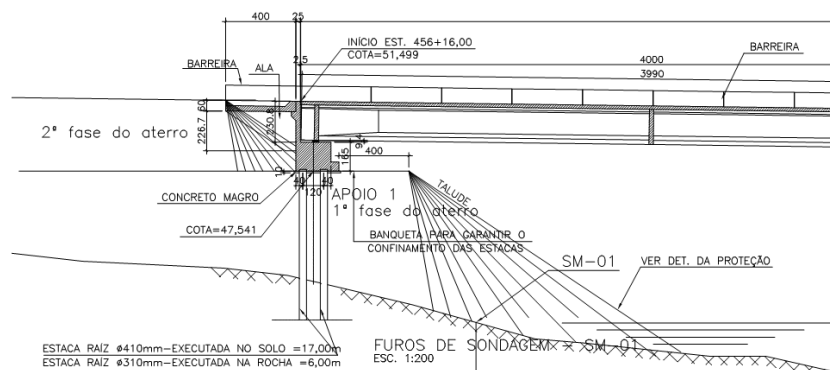
Figura 4.4 - Detalhe do projeto de uma ponte com fundações em estacas cujos taludes dos aterros de acesso foram executados em duas fases. (Fonte: VITÓRIO, 2014)

Outra forma de projetar os aterros de acesso é ilustrada na figura 4.4 que mostra o projeto de uma ponte com fundações em estacas raiz executadas no solo e em rocha, cujos aterros tinham grandes alturas; para viabilizá-los e evitar a construção de um encontro pesado, que aumentaria significativamente os custos da obra, optou-se pela execução do aterro em duas fases.

do greide da rodovia e a base coincidiu com a cota da face inferior da travessa extrema (crista do talude da 1ª fase do aterro).

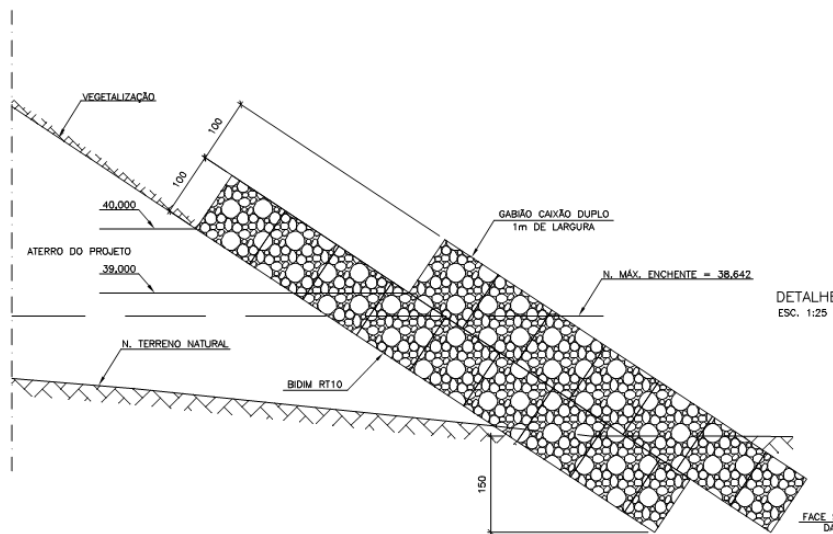
Figura 4.5 - Detalhe da solução adotada para a proteção das bases dos taludes contra a erosão. (Fonte: VITÓRIO, 2014)

Na figura 4.5 está detalhada a forma adotada para proteger os taludes da erosão para essa solução de aterro. Observa-se que na parte inferior do talude foi utilizado gabião tipo caixa em duas camadas com recravas no terreno natural, se estendendo até acima da cota de máxima enchente. Acima do gabião, foi prevista proteção vegetal para toda a superfície do talude.

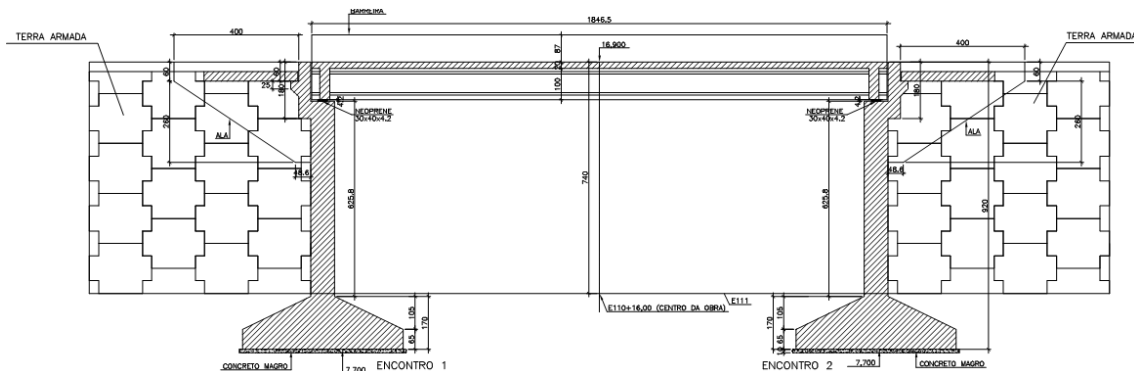
Figura 4.6 - Detalhe de um viaduto urbano com sistema de contenção dos aterros de acesso em terra armada. (Fonte: VITÓRIO, 2012)

A situação seguinte, ilustrada pela figura 4.6, representa os casos típicos de viadutos construídos em vias urbanas onde, na maioria das vezes pela falta de espaço, não existe a possibilidade de os aterros de acesso serem constituídos por um núcleo e dois taludes laterais. Nesses casos, adota-se o sistema de contenção conhecido como terra armada, que elimina totalmente os taludes e representa uma boa solução técnica por eliminar também a possibilidade de erosão nas saias dos aterros, caso sejam executados na forma convencional.

Porém, essa solução que traz como vantagens a rapidez de execução pelo uso de peças pré-moldadas de concreto, a redução do uso de espaços públicos pela ausência de taludes, a possibilidade de conter aterros com até 20m de altura e uma boa durabilidade, desde que com manutenção adequada, também apresenta algumas desvantagens, sendo as mais frequentes o desaprumo das escamas e danos nas arestas, que facilitam a infiltração de água no aterro com perda de compactação e a ocorrência de patologias no concreto das escamas.

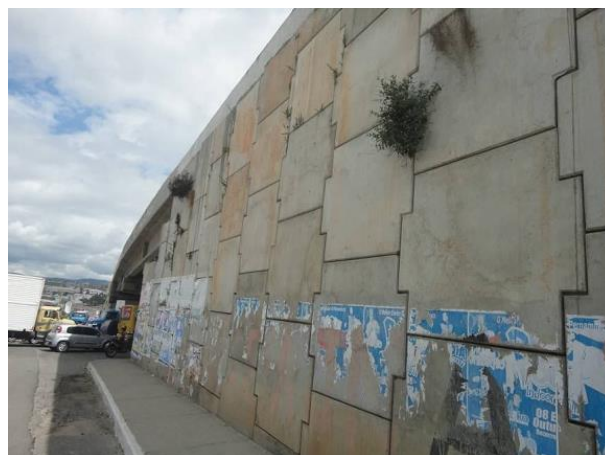
Figura 4.7 - Grande extensão de uma contenção de aterro de um viaduto urbano com terra armada, gerando a sensação de confinamento aos moradores das vias marginais. Observa-se também o surgimento de vegetação e outras patologias decorrentes de infiltrações e de falhas na fixação das escamas de concreto. (Fonte: acervo do autor)

Outra desvantagem dessa solução é de natureza social pois, dependendo da extensão das rampas de acesso das contenções em terra armada, existe a sensação de confinamento e isolamento do espaço urbano onde os viadutos são implantados. Isso tem sido motivo de muitas reclamações de comunidades localizadas nas vias marginais dessas obras, que além do problema do confinamento também são obrigadas fazer grandes percursos para chegar ao outro lado da via, como mostra a figura 4.7.

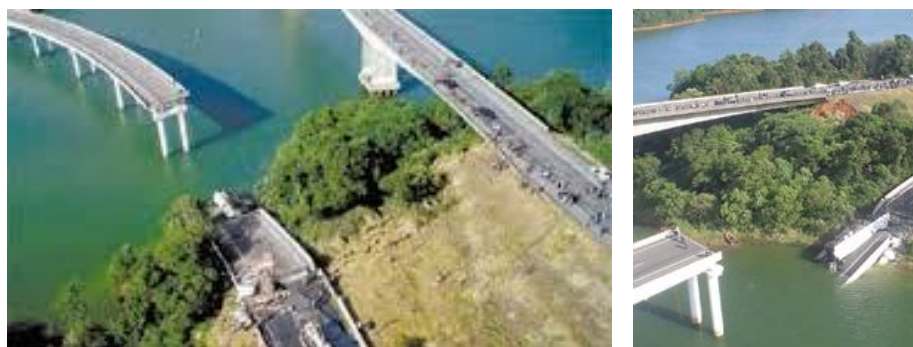
Figura 4.8 - Aspectos do desabamento da ponte sobre a represa do Rio Capivari na BR 116/PR. (Fonte: Internet)

A causa do colapso estrutural de um dos vãos da ponte foi a ruptura do aterro de acesso na transição entre a ponte e a rodovia, mostrado na figura 4.8. Ficou demonstrado que o aterro não passava por manutenções havia muito tempo, não tinha a devida proteção, nem uma drenagem adequada e ainda sofria a ação de erosão. Essas combinações de deficiências fez com que o

aterro rompesse durante a ocorrência de fortes chuvas, devido ao súbito aumento da erosão e da infiltração de água no maciço.

Ao romper, o aterro transmitiu uma força de grande intensidade aos pilares adjacentes, que entraram em colapso e fizeram um trecho da ponte desabar no exato instante em que passava um caminhão, cujo motorista morreu.

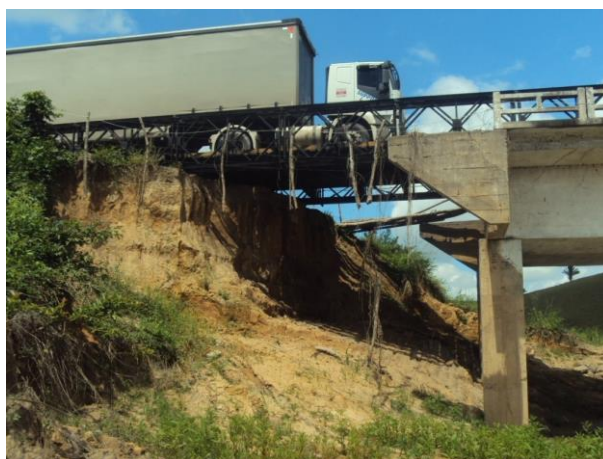
Figura 4.9 - Destruição de aterro de acesso de ponte sem encontros e com o restabelecimento temporário do tráfego através de ponte provisória. (Fonte: acervo do autor)

O caso mostrado na figura 4.9 refere-se a uma ponte sem encontros na rodovia Pe-096 que teve os dois aterros de acesso totalmente destruídos durante uma cheia do rio Una, que atingiu os taludes que se encontravam totalmente desprovidos de proteção e de drenagem. A ruptura dos aterros causou a interdição do tráfego que só foi restabelecido após a colocação de pontes provisórias pelo exército. Posteriormente os aterros foram reconstruídos de acordo com os procedimentos técnicos adequados para as obras de terra, mas a ponte continuou vulnerável pelo fato de o projeto original ter sido concebido com uma tipologia que torna as extremidades da ponte incompatíveis com o bom desempenho dos aterros de acesso à erosão.

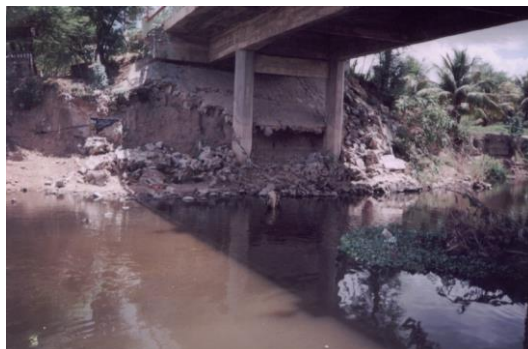
Figura 4.10 - Destrução do talude devido a alterações no leito do rio. (Fonte: acervo do autor)

A destruição parcial da saia do talude do aterro de uma ponte na rodovia PE-097, mostrada na figura 4.10 representa uma situação típica das pontes com extremidades em balanço, uma das tipologias mais utilizadas no Brasil. Nesses tipos de pontes geralmente ocorrem erosões nas saias dos aterros, mesmo quando existe algum tipo de revestimento, como é o caso dessa ponte cujo talude revestido com alvenaria de pedras sofreu erosão que teve uma grande influência da alteração do traçado da calha original do rio pela construção de uma pequena barragem à montante. A solução para o problema envolveu estudos hidrológicos e a retificação da calha para o restabelecimento das condições para as quais a ponte foi projetada.

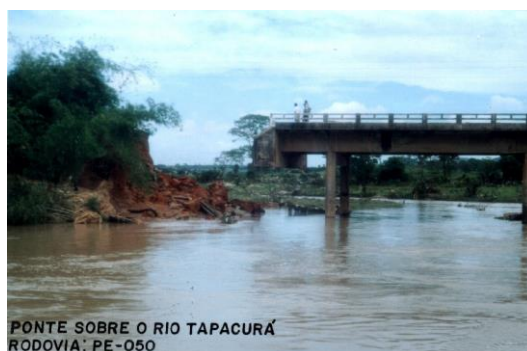
Figura 4.11 - Destrução total do aterro de acesso executado dentro da calha do rio. (Fonte: acervo do autor)

No caso a seguir, da ponte sobre rio Tapacurá na rodovia PE-050 mostrado na figura 4.11, houve a ruptura de todo o maciço do aterro de acesso em uma das extremidades da obra durante uma grande cheia em 2005. O colapso do aterro causou um acidente automobilístico no qual morreram quatro pessoas.

Pela simples visualização da figura é possível perceber que a ponte foi projetada com comprimento insuficiente e que os aterros das extremidades estavam localizados dentro da calha do rio, condição que os tornaram ainda mais vulneráveis aos efeitos da cheia. A ponte deveria ter sido projetada com o comprimento ampliado para se adequar às condições do rio, porém, infelizmente, mesmo após a ocorrência do acidente isso não foi feito. Os aterros de acesso foram reconstruídos da forma original antes do acidente e a ponte continuou com o mesmo nível de vulnerabilidade à ação das cheias.

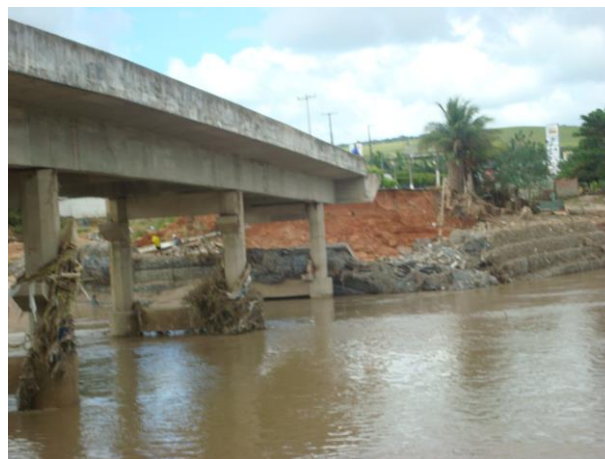
Figura 4.12 - Destruição dos aterros de acesso e retenção de material sólido pelos pilares da ponte. (Fonte: acervo do autor)

Na figura 4.12 pode ser observada a destruição de um dos aterros e da retenção de detritos pelos pilares da ponte, o que aumentou a intensidade e os efeitos da pressão da água. A figura 4.13 mostra uma vista aérea da ponte após a destruição dos aterros de acesso.

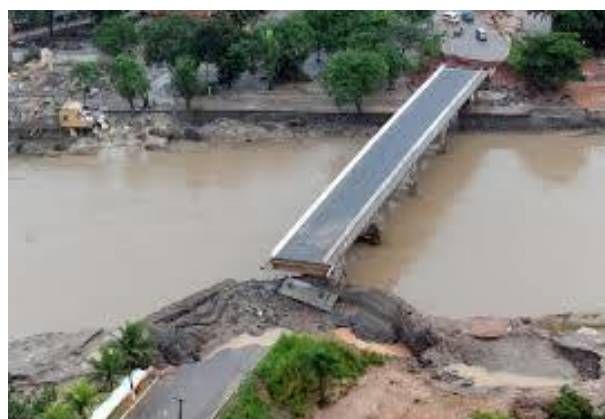
Figura 4.13 - Vista aérea da ponte após a destruição dos aterros de acesso pela cheia. (Fonte: G1, 2010)

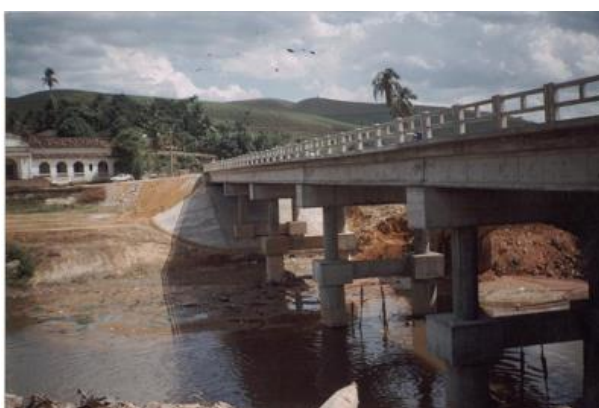
Figura 4.14 - Reconstrução de aterro de acesso protegido por concreto moldado no local.
(Fonte: acervo do autor)

A figura 4.14 mostra a reconstrução dos taludes destruídos utilizando proteção com concreto moldado no local; a figura 4.15 apresenta uma solução com gabiões para recompor um aterro também destruído por uma cheia.

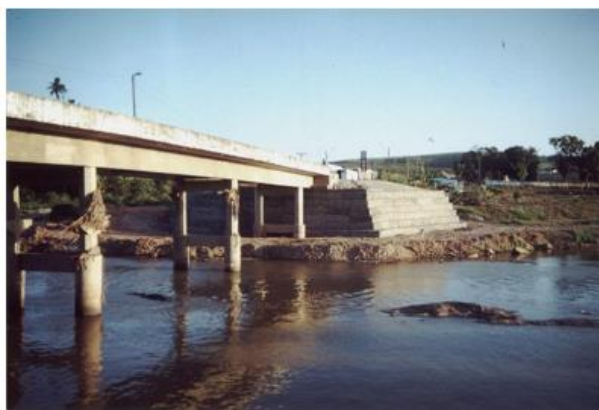
Figura 4.15 - Reconstrução de aterro de acesso com proteção em gabões. (Fonte: acervo do autor)

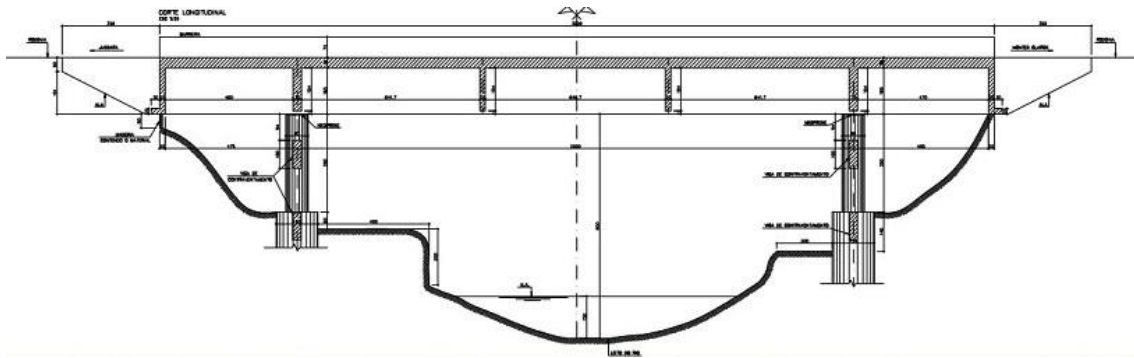
Figura 4.16 - Perfil longitudinal da ponte mostrando os taludes irregulares e fora dos padrões, além ausência de lajes de transição e alas e cortinas insuficientes. (Fonte: VITÓRIO, 2017)

A figura 4.16 mostra um corte longitudinal da ponte com os balanços curtos e os taludes com inclinação completamente fora dos padrões. Na figura 4.17 pode ser vista a fuga do material do aterro sob as cortinas de alturas insuficientes nas extremidades dos balanços, com uma forma precária de contenção provisória, pois o pavimento já começava a ceder na ligação entre a ponte e a rodovia, desestabilizando o talude e começando a destruir a base do pavimento asfáltico.

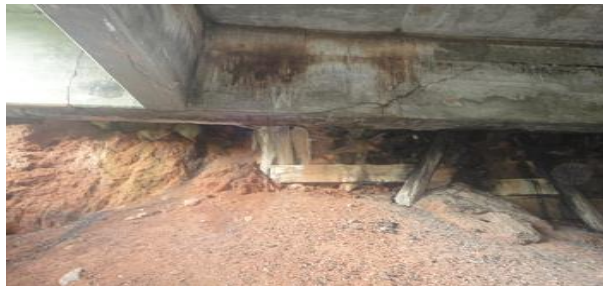
Figura 4.17 - Fuga do material do talude sob as cortinas, nas extremidades dos balanços, cujas alturas são insuficientes, desestabilizando o aterro de acesso e o pavimento. (Fonte: acervo do autor)

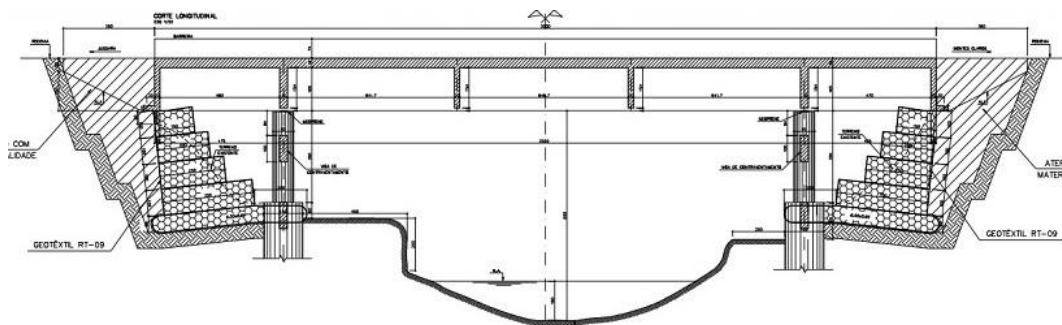
Figura 4.18 - Primeira alternativa de solução com muros de contenção em gabiões caixa. (Fonte: VITÓRIO, 2017)

A figura 4.18 ilustra a primeira alternativa para solucionar o problema com muro de contenção em gabião tipo caixa, que mesmo sendo uma solução eficiente, apresentou custos muito altos. Optou-se então por uma segunda concepção, mostrada na figura 4.19 utilizando-se gabião tipo manta e colchão reno que foi a escolhida, por se tratar de uma recomposição dos taludes com a inclinação adequada e revestidos com material flexível e com capacidade de absorver as deformações dos taludes sob a ponte e nas laterais, com um menor custo. Essa solução também foi adotada para 17 pontes do trecho, que tinham a mesma tipologia e os mesmos problemas.

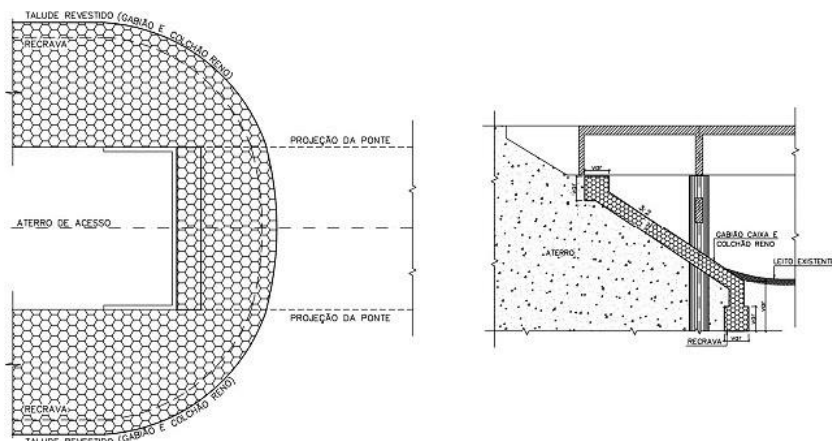
Figura 4.19 - Segunda alternativa de solução (a escolhida) com colchão reno e gabião tipo caixa. (Fonte: VITÓRIO, 2017)

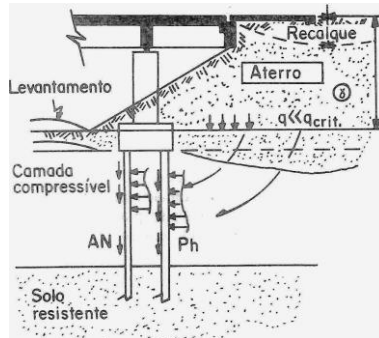
Figura 4.20 - Esquema do comportamento do conjunto e dos esforços atuantes nas fundações em estacas, em uma situação de aterro sobre solo mole na extremidade de uma ponte. (Fonte: ALONSO, 2006)

A figura 4.20 mostra o esquema da extremidade de uma ponte cujo aterro de acesso está sobre camada de solo compressível, com as cargas transmitidas pelo aterro e os esforços sobre as estacas verticais que atravessam a camada de solo mole, que são o atrito negativo (AN) que corresponde a um acréscimo de carga axial devido a um recalque da camada de solo mole, e as pressões horizontais nas estacas (Ph), que precisam ser bem avaliadas e dependem dos seguintes fatores (ALONSO, 2006):

- Características da camada compressível;
- Grandeza da carga unilateral;
- Rigidez relativa entre o solo e a estaca;
- Geometria do estaqueamento e condições de contorno;
- Posição relativa entre a estaca e a sobrecarga;
- Tempo a partir da instalação das estacas.

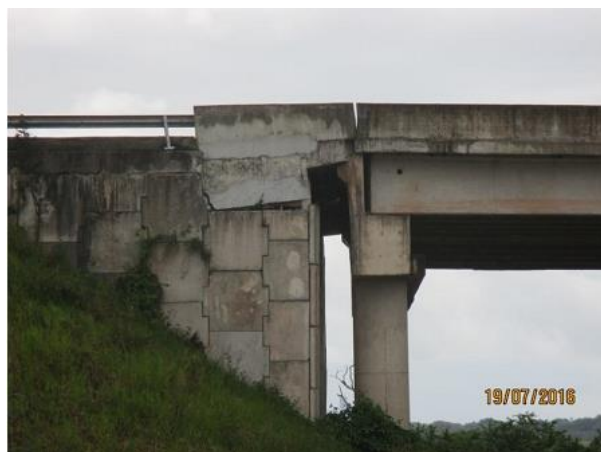
Figura 4.21 - Vista da contenção em terra armada com a rotação da laje de transição causada pela deformação do aterro sobre camada de solo mole. (Fonte: acervo do autor)

No local onde o viaduto foi construído existe uma camada de argila orgânica com espessura variável e a solução adotada para as fundações foi estacas metálicas adequadamente dimensionadas e atravessando a camada de argila até uma camada existente, de modo que não aconteceu qualquer problema estrutural no viaduto. Acontece que o projeto da terra armada para os aterros de acesso, elaborado por outro profissional/empresa, adotou para as fundações das escamas uma sapata corrida insuficiente para atender aos deslocamentos causados pela camada de solo mole, o que evidentemente causou recalques de tal magnitude que danificaram as escamas e causaram uma acentuada rotação em uma laje de transição que danificou o console de apoio e a cortina, como mostram as figuras 4.21 e 4.22.

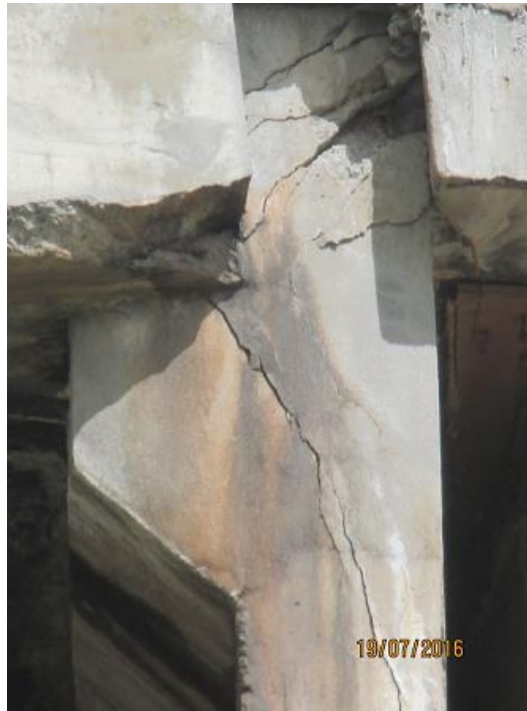
Figura 4.22 - Graves danos causados na cortina e no console pela rotação da laje de transição.
(Fonte: acervo do autor)

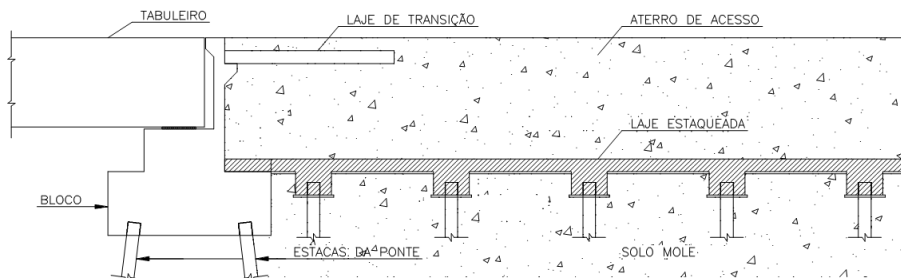
Figura 4.23 - Projeto de laje estaqueada para aterro de acesso sobre camada de solo mole em duas pontes da BR 101/PE. (Fonte: VITÓRIO, 2009)

Uma solução bastante eficaz para garantir a estabilidade dos aterros sobre solo mole junto aos encontros de pontes é o aterro estaqueado (ou laje estaqueada) que transfere a carga do aterro diretamente às camadas mais resistentes do subsolo, aliviando assim a camada compressível, evitando o recalque e minimizando os esforços adicionais nas estacas da ponte, originados pelo movimento da camada de solo mole.

O método consiste no emprego de uma malha, geralmente quadrada, de estacas que recebe no topo um capitel de concreto armado, ou uma laje esbelta com capitéis em torno das estacas. Após a conclusão da laje estaqueada o aterro compactado é executado de forma convencional.

Essa solução, ilustrada na figura 4.23, foi adotada em duas pontes na BR 101/PE: Ponte sobre o Canal de Goiana e Ponte sobre o Rio Tracunhaém. Os projetos das lajes estaqueadas foram elaborados por Vitório & Melo Projetos Estruturais e Consultoria Ltda. em 2009.

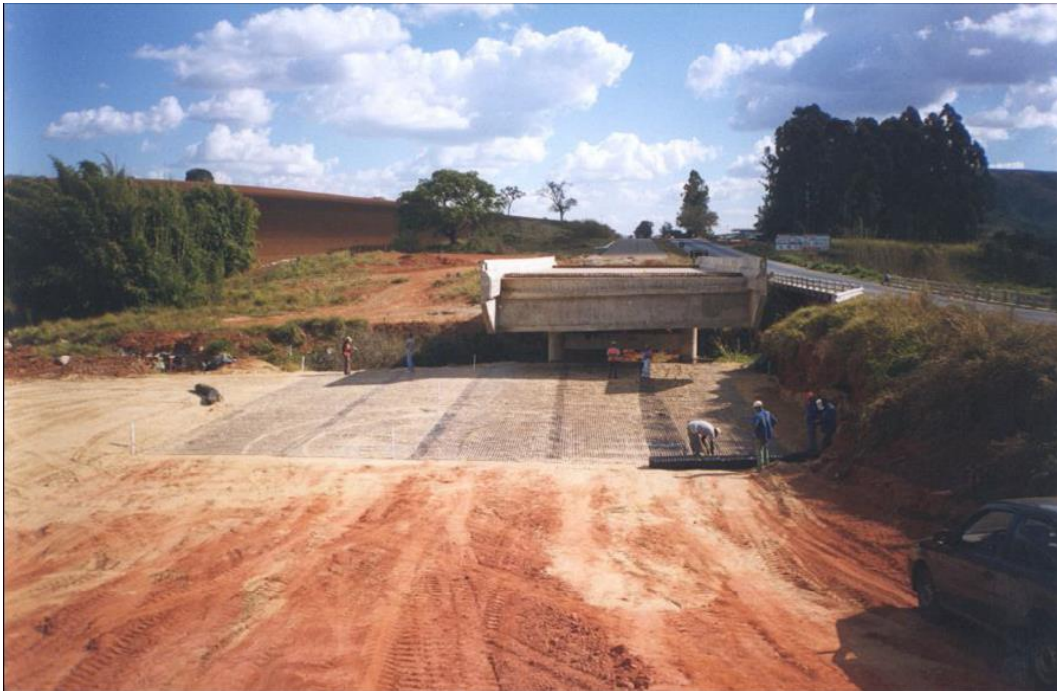
Figura 4.24 - Aplicação de geogrelha para reforço de solo no aterro de acesso de uma ponte.
(Fonte: MACCAFERRI).

Outra solução que também é muito adotada para o reforço de solos moles nos aterros junto aos encontros de pontes é a utilização de geosintéticos, como é o caso das geogrelhas, conforme a figura 4.24, que mostra uma ponte na BR 101/SC.
