**PONTES E PASSARELAS METÁLICAS E
MISTAS**

**Fundamentos e tópicos de conservação,
recuperação e reforço estrutural
(2ª Edição revisada e atualizada)**

Disciplina: Reforço e Recuperação de Pontes e Viadutos

Prof. Dr. José Afonso Pereira Vitório

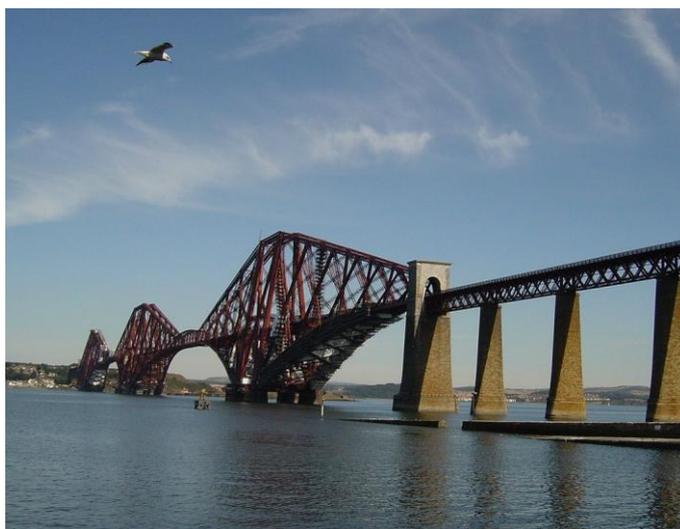
Figura 1.1 – Ponte Firth of Forth, na Escócia, construída em 1890, foi recorde mundial de vão livre: 512m. (Fonte: Internet)

As pontes metálicas surgiram no final do século XVIII, com as estruturas de ferro fundido. Com o início das ferrovias, tornaram-se necessárias grandes obras para suportar elevadas cargas. Tais pontes passaram a ser erguidas com os novos materiais de construção que eram então as novidades daquela época: o ferro forjado e o aço. Começara então o período das grandes pontes tipo pênséis e em treliças metálicas, como a ponte ferroviária sobre o Firth of Forth (1890) na Escócia, com vãos livres de 512m, ilustrada na figura 1.1.

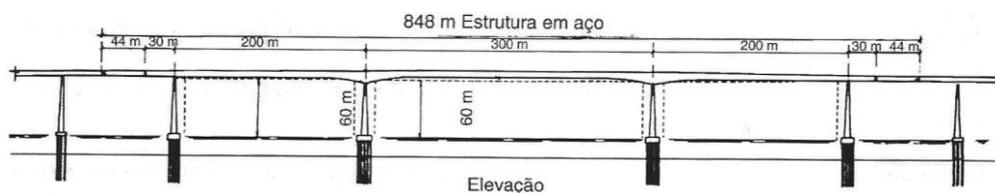
Figura 1.4 – Vãos metálicos da Ponte Rio-Niterói. (Fonte: PFEIL, 2009)

A evolução dos procedimentos de cálculo e os avanços da indústria metalúrgica e dos processos construtivos, permitiram a elaboração de projetos de pontes metálicas cada vez mais arrojadas, como é o caso da Ponte Rio-Niterói, uma notável obra da engenharia nacional com vigas metálicas laterais de 200m e vão central de 300m, que se constituiu em recorde mundial à época da construção, conforme mostra a figura 1.4.

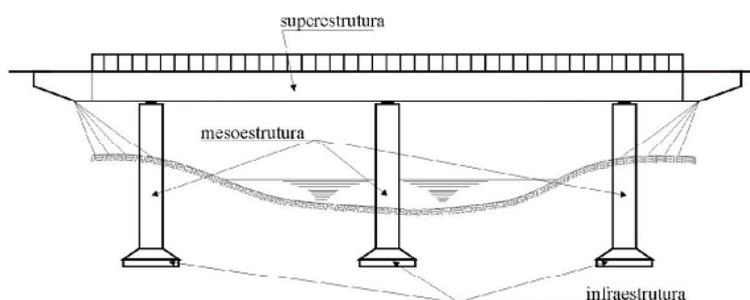
Figura 1.5 – Elementos componentes de uma ponte. (Fonte: VITÓRIO, 2002)

As pontes metálicas, assim como as pontes em geral, são compostas pelos seguintes elementos, conforme ilustrado na figura 1.5.

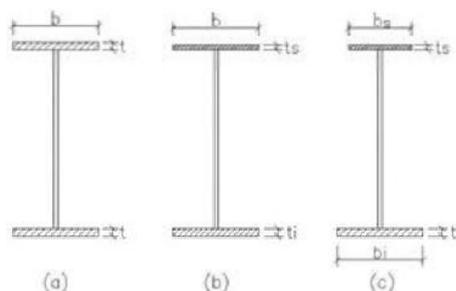
Figura 1.6 – Seções transversais típicas de vigas de alma cheia. (Fonte: PINTO e BELLEI, 2007)

Os perfis soldados são compostos por várias chapas e não têm limites de altura para a fabricação. Por isso podem ser usados em tabuleiros com vãos maiores. A figura 1.6 mostra seções transversais típicas utilizadas para vigas de alma cheia.

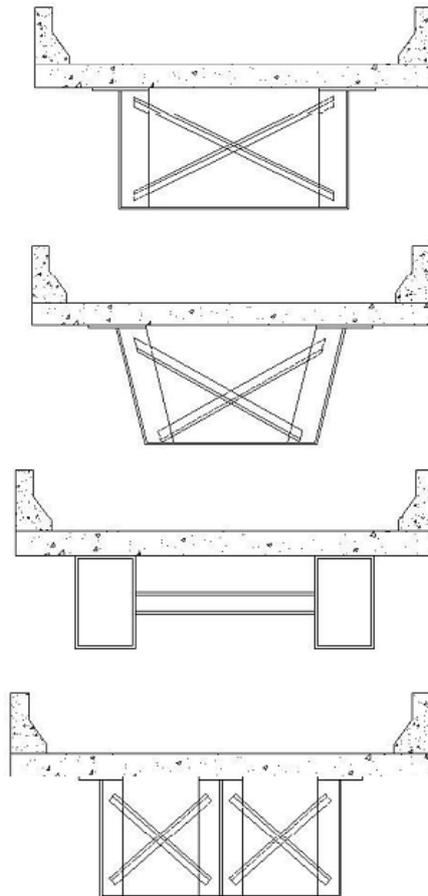
Figura 1.7 – Seções transversais de pontes em viga caixão. (Fonte: PINHO e BELLEI, 2007)

Figura 1.8 – Corte esquemático de um tabuleiro com vigas caixão e laje de concreto. (Fonte: MARQUES, 2011)

As vigas caixão são constituídas por dois ou mais perfis com uma única mesa inferior, podendo formar diversas configurações como as ilustradas na figura 1.7.

A figura 1.8 mostra a ilustração de um corte transversal esquemático de uma ponte com tabuleiro constituído por viga caixão e laje de concreto.

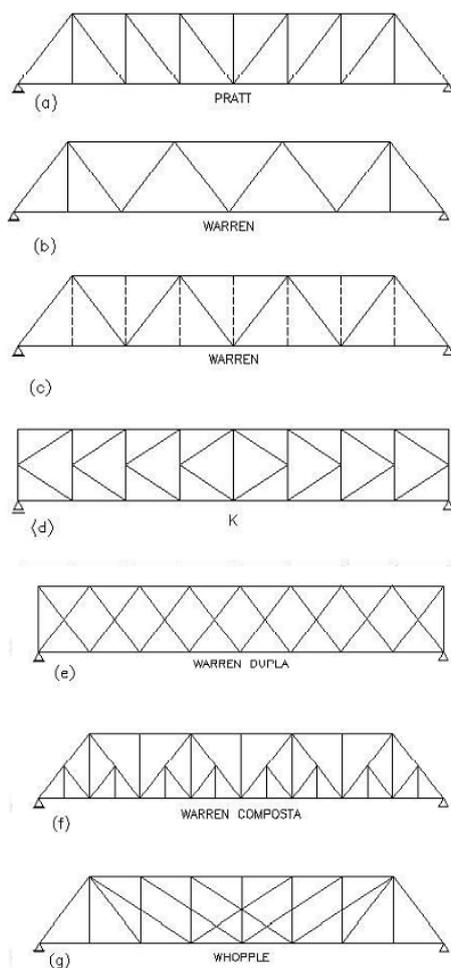
Figura 1.9 – Tipos mais utilizados de treliças.
(Fonte: PINHO e BELLEI, 2007)

Na figura 1.9 são mostrados os tipos de treliças mais usualmente utilizadas nas superestruturas das pontes.

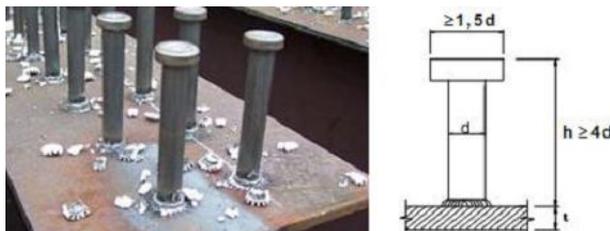
Figura 1.11 – Detalhes dos conectores Stud Bolts. (Fonte: DE NARDIN et al. 2005)

vigas de perfis “I” de alma cheia solidarizados a uma laje de concreto. Na figura 1.11 estão indicados os tipos de conectores mais utilizados (Stud Bolts) para a junção entre os perfis e a laje do tabuleiro.

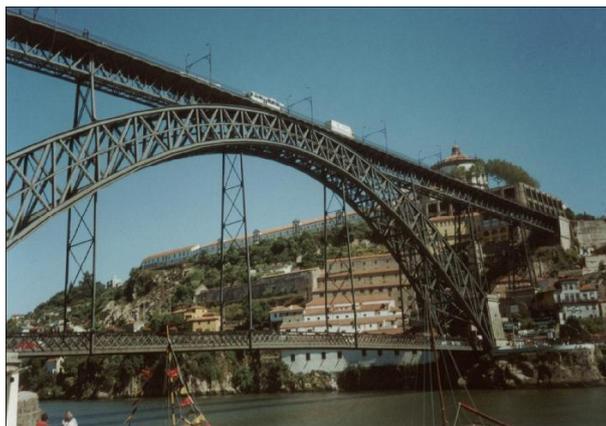
Figura 1.13 – Ponte Luis I, sobre o Rio Douro, no Porto em Portugal.

Uma ponte metálica notável em arco com vão da ordem de 200m é a ponte Luis I, sobre o rio Douro, ligando as cidades do Porto e Vila Nova de Gaia em Portugal. Essa bela obra foi concluída em 1887 e até hoje funciona muito bem, com um tabuleiro superior apoiado sobre o arco e um tabuleiro inferior atirantado, conforme mostra a figura 1.13.

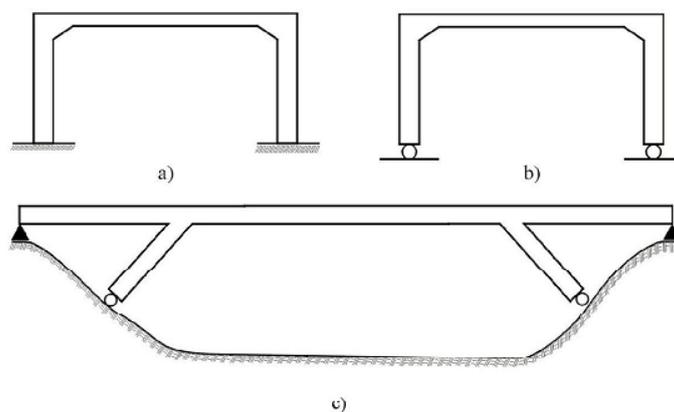
Figura 1.14 – Esquemas de pontes em pórticos: a) biengastados; b) biarticulados; c) biarticulados com montantes inclinados. (Fonte: VITÓRIO, 2002)

Os pórticos mais usuais são os biengastados e os biarticulados, conforme a figura 1.14.

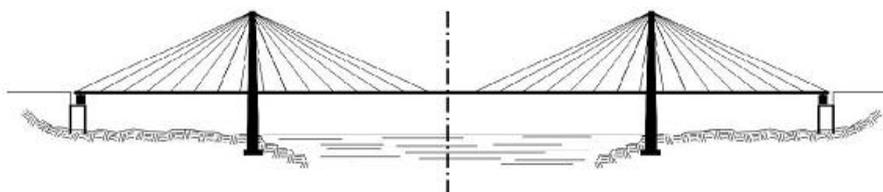
Figura 1.15 – Esquema de ponte estaiada com cabos dispostos em leque.

Quando o tabuleiro é de concreto protendido é possível vencer vãos de até 600m. Quando é utilizado tabuleiro metálico o vão pode alcançar 900m. Na figura 1.15 está ilustrada esquematicamente uma ponte estaiada. A figura 1.16 mostra a ponte Severin, em Colônia na Alemanha, construída com tabuleiro metálico em 1960 e considerada um símbolo entre as pontes estaiadas.

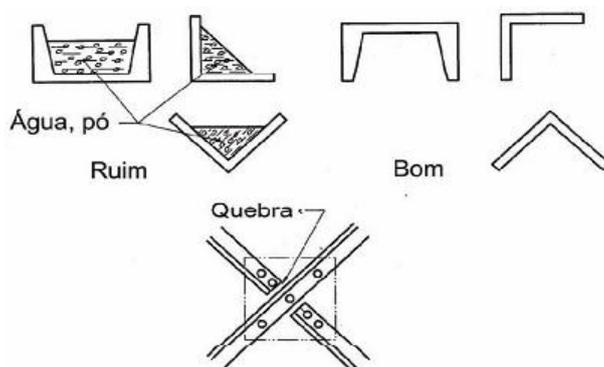
Figura 2.1 – Detalhes geométricos para evitar acúmulo de água e sujeira. (Fonte: NBR 8800/2008)

A NBR 8800/2008 propõe que nos projetos de estruturas metálicas sejam adotadas as precauções a seguir que estão ilustradas na figura 2.1. Tais precauções também são válidas para as pontes metálicas.

- ✓ Projetar superfícies inclinadas ou chanfradas;
- ✓ Eliminar seções abertas no topo ou sem arranjo em posição inclinada;
- ✓ Eliminar bolsas e recessos, onde a água e a sujeira possam ficar retidas;
- ✓ Permitir a drenagem da água e de líquidos corrosivos para fora da estrutura.

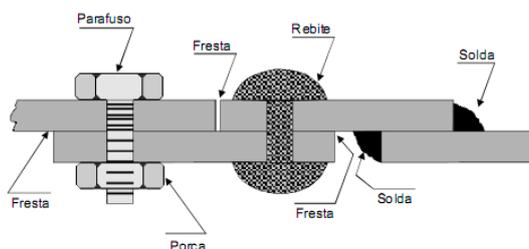
Figura 2.2 – Regiões de ligações com parafusos, rebites e soldas, caracterizadas pela sensibilidade à corrosão. (Fonte: GNECO, et. al., 2006)

A figura 2.2 mostra esquematicamente as ligações dos tipos parafuso, rebite e solda, com as respectivas frestas que podem iniciar o processo de corrosão.

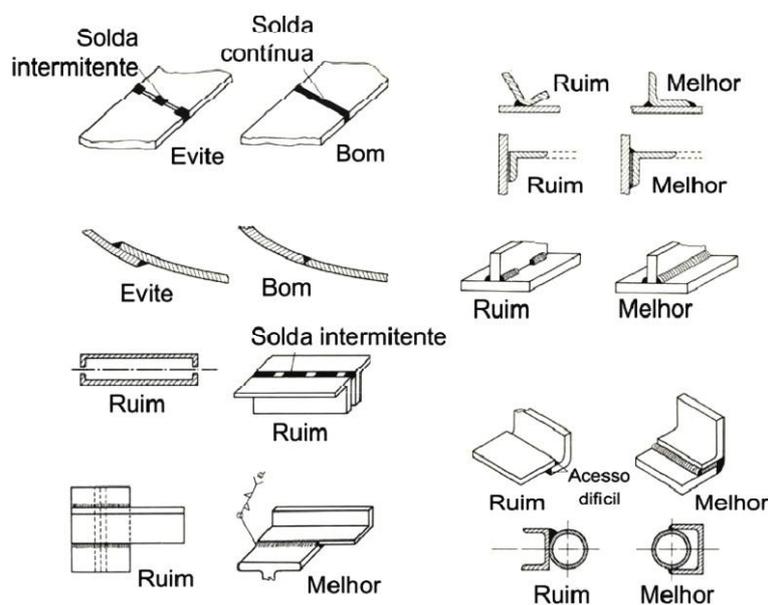
Figura 2.3 – Exemplos de soldagens adequadas para a prevenção da corrosão. (Fonte: PANNONI, 2009)

Devem ser evitados nos cordões de solda qualquer tipo de imperfeição que dificulte a aplicação do sistema de proteção em pintura. Também deve ser dada atenção à escória liberada pelo eletrodo que deve ser sempre retirada, pois sendo higroscópica facilitará a migração da água pela fita através do fenômeno da osmose. Na figura 2.3 estão ilustrados exemplos de como a solda deverá ser executada para evitar a corrosão.

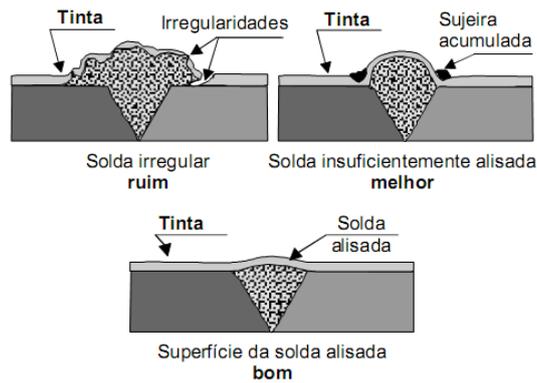
Figura 2.4- Adequado acabamento na superfície da solda para diminuir a ocorrência da corrosão (Fonte: GNECO, et al,2006)

A superfície da solda deve receber tratamento adequado com ferramentas apropriadas com discos abrasivos ou esmeril para facilitar a aplicação e garantir a eficiência da pintura protetora, diminuindo assim os riscos de corrosão, conforme mostra a figura 2.4.

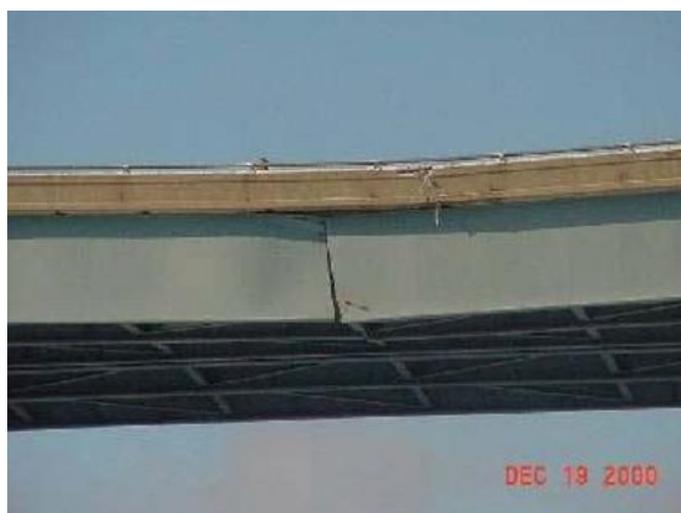
Figura 2.5 – Vista lateral de uma das vias longitudinais fraturadas por fadiga na ponte Hoan.

A figura 2.5 mostra as fraturas por fadiga ocorridas no ano 2000 em duas das três longarinas da Hoan nos EUA, com tabuleiro em vigas mistas que entrou em operação em 1974, e quase entrou em colapso.

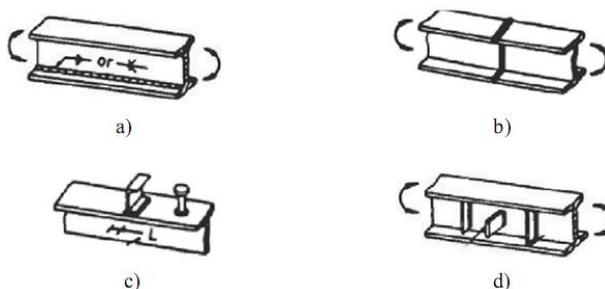
Figura 2.6 – Tipos de verificações à fadiga em vigas de pontes metálicas e mistas pela norma AASHTO

Na figura 2.6 estão indicados de forma simplificada os tipos de verificações à fadiga que devem ser feitas em perfis utilizados em longarinas de tabuleiro de pontes metálicas e mistas de acordo com a norma AASHTO. Tais peças estão submetidas ao momento fletor e devem ser verificadas nos locais mais solicitados conforme as seguintes situações:

- a) Na solda de composição dos perfis soldados das longarinas na seção mais desfavorável, conforme a figura 2.6a;
- b) Na emenda dos perfis das longarinas (figura 2.6b);
- c) No pé da solda de enrijecedores transversais e conectores, de acordo com as ilustrações das figuras 2.6c e 2.6d.

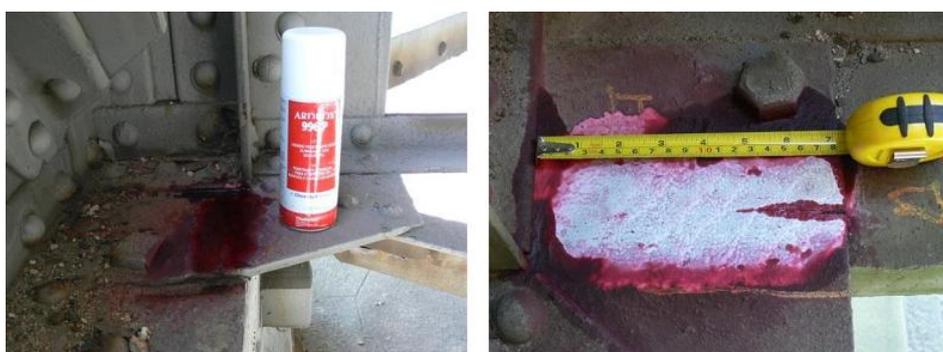
Figura 2.7 – Método do líquido penetrante. (Fonte: PERNETA, 2010)

Para isso, deve-se limpar a superfície examinada e aplicar um spray com líquido vermelho, removendo-se o excesso para em seguida aplicar outro spray com líquido branco para realçar as fraturas, conforme mostra a figura 2.7.

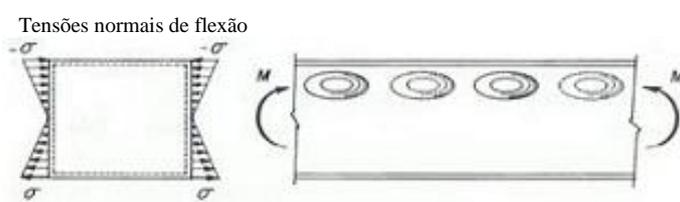
a) Flambagem local da alma sujeita a esforços de flexão.

Figura 2.8 – Flambagem da alma de vigas metálicas. (Fonte: FERRAZ, 2009)

Nas vigas de perfis metálicos submetidos a esforços de flexão e a cargas concentradas no trecho onde não há enrijecedores, pode ocorrer ruptura local da alma conforme a figura 2.8a. Os esforços cortantes também provocam flambagem local da alma de acordo com a figura 2.8b.

A ruptura pelo efeito de cargas concentradas caracteriza-se pelo enrugamento da alma com flambagem localizada e pela flambagem com ou sem deslocamento lateral da mesa comprimida, como mostra a figura 2.8c.

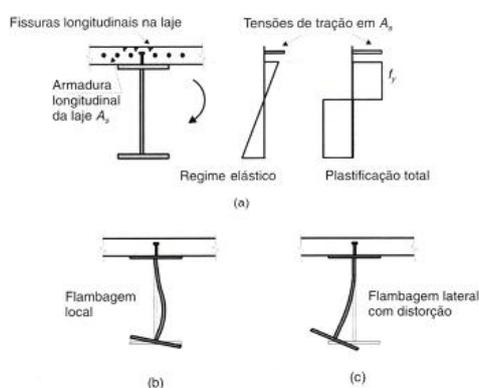
Figura 2.10 – Viga mista com laje de concreto tracionada e mesa inferior comprimida: (a) viga mista e diagramas das tensões na seção; (b) flambagem local da mesa inferior; (c) flambagem lateral com distorção. (Fonte: PFEIL, 2009)

Outra característica de tal situação é que a mesa comprimida inferior do perfil metálico “I” está livre e fica sujeita à flambagem lateral por distorção, caracterizada pelo deslocamento lateral da mesa inferior comprimida, com a alma da viga sofrendo deformação por flexão, conforme ilustrado na figura 2.10.

Esse fenômeno pode ser prevenido com a colocação de chapas metálicas (diafragmas) nos trechos dos apoios, ou com a execução de uma laje de concreto no banzo inferior da viga mista.

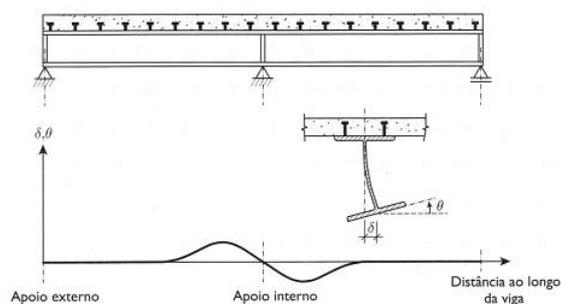
Figura 2.11 – Deformação típica por flambagem lateral com distorção do banzo inferior de uma viga mista contínua. (Fonte: CALADO e SANTOS, 2010)

A Flambagem lateral com distorção ocorre nos trechos em balanço e nas imediações dos apoios de vigas mistas contínuas. Para evitar ou pelo menos minimizar esse fenômeno, recomenda-se, além da introdução de diafragmas, a limitação dos comprimentos dos balanços a no máximo 15% dos vãos adjacentes. Para eliminar os momentos negativos nos apoios das vigas contínuas, tem sido adotado nas pontes em vigas mistas o uso de tramos isostáticos com a introdução de lajes de continuidade. A figura 2.11 mostra a flambagem lateral com distorção em uma viga mista contínua.

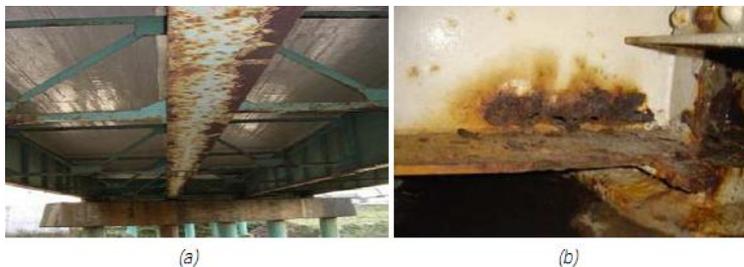
Figura 2.12 – (a) Corrosão acentuada no tabuleiro metálico em zonas de condensação e (b) em locais de retenção de água e detritos. (Fonte: PERNETA, 2010)

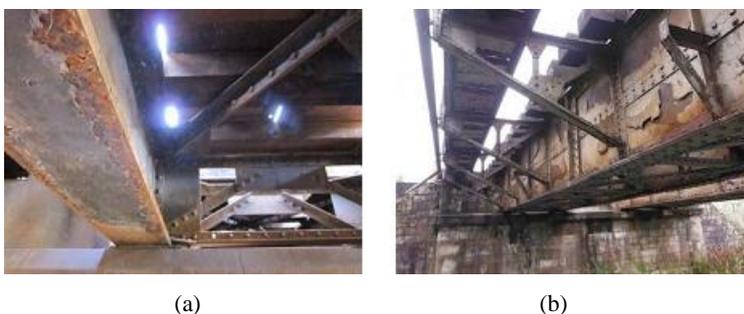
Figura 2.13 – Avançado estado de corrosão em vigas de pontes, com acentuada perda de seção transversal. (Fonte: FERNANDES, 2015)

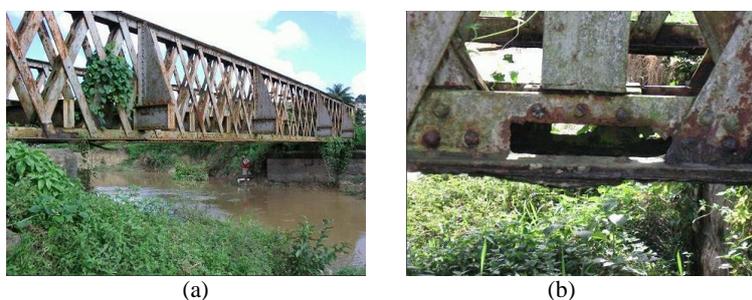
Figura 2.14 – (a) Antiga ponte ferroviária com tabuleiro em treliças metálicas completamente atingida pela corrosão. (b) Detalhe do nível de corrosão, barras e treliças, tornando impraticável a recuperação da estrutura. (Fonte: VITÓRIO, 2014)

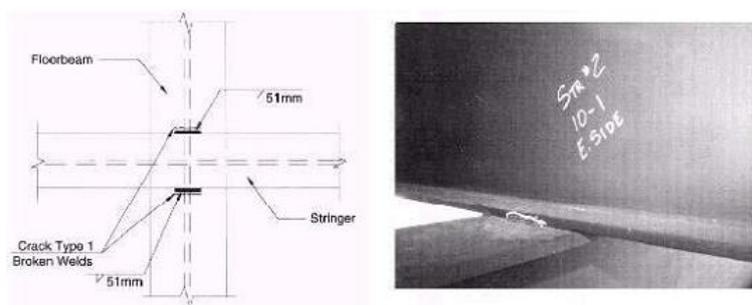
Figura 2.15 – Fratura por fadiga na conexão entre transversinas e longarinas em ponte metálica sobre o rio Arkansas. (Fonte: PRAVIA, 2003)

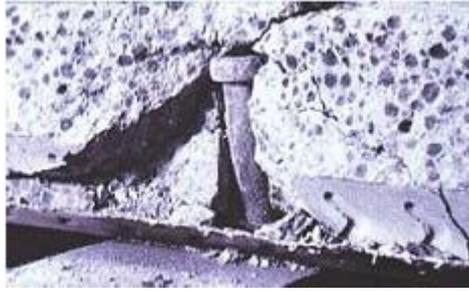
Figura 2.16 – Ruptura da conexão entre a laje do tabuleiro com conectores de cisalhamento Stud Bolts.
(Fonte: FERRAZ, 2009)

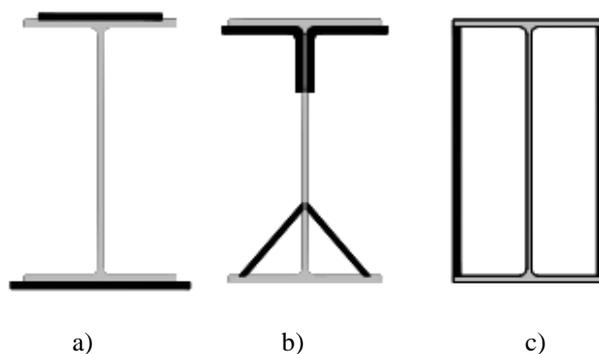
Figura 3.1 – Reforço pela adição de chapas e perfis às seções originais. (Fonte: CAMPOS, 2006)

Esse tipo de reforço pode ser feito utilizando-se parafusos ou solda para garantir a “colagem” das chapas ou perfis à estrutura existente, como mostra a figura 3.1.

Na figura 3.1a. o reforço é feito com a introdução de chapas das abas superiores e inferiores de perfis “T”, aumentando a inércia, porém mantendo a configuração geométrica original da peça.

No caso mostrado na figura 3.1b. são adicionados perfis “L” e chapas, de modo a aumentar a seção resistente com a modificação da geometria original.

A figura 3.1c. ilustra uma situação em que o perfil original é transformado em uma seção do tipo caixão pela introdução de duas chapas paralelas à alma do perfil.

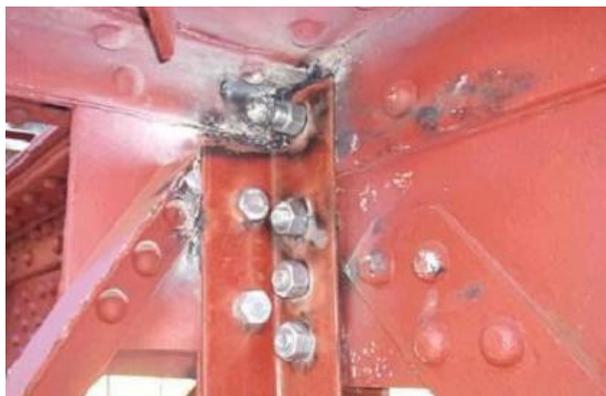
Figura 3.2 – Reforço de ligação rebitada, substituindo os rebites por parafusos de alta resistência na ponte da Barra – Ouro Preto – MG. (Fonte: CARDOSO, 2007)

A figura 3.2 ilustra o reforço de uma ligação rebitada, na qual os rebites foram substituídos por parafusos de alta resistência.

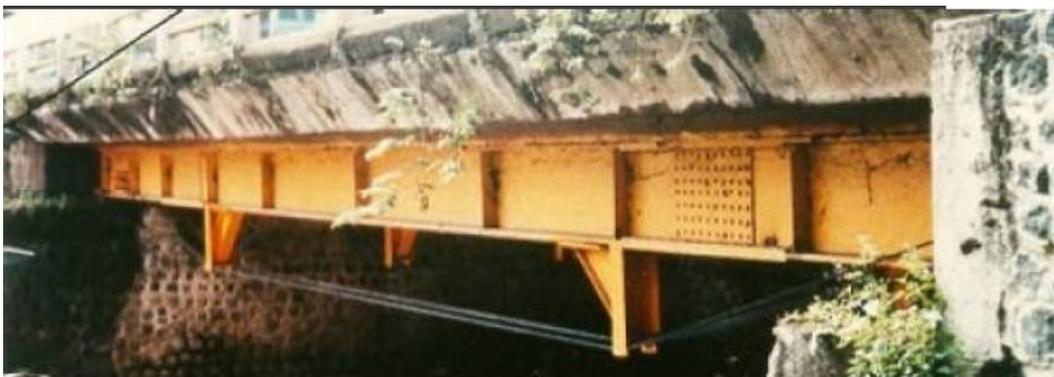
Figura 3.4- Exemplo de um tabuleiro de vigas metálicas com protensão externa (Fonte: NELSEN e SOUZA, 2012)

segunda ordem. Também pode facilitar os procedimentos de inspeção e manutenção. Uma boa solução do traçado ainda otimizará a ampliação da resistência da estrutura e, dependendo de cada caso, permitir a realização do reforço sem a interrupção do tráfego na ponte. A figura 3.4 mostra um exemplo de viga metálica de ponte com o uso de protensão externa e a figura 3.5 ilustra algumas configurações de cabos que podem ser utilizadas para a aplicação da protensão externa para reforço de vigas metálicas.

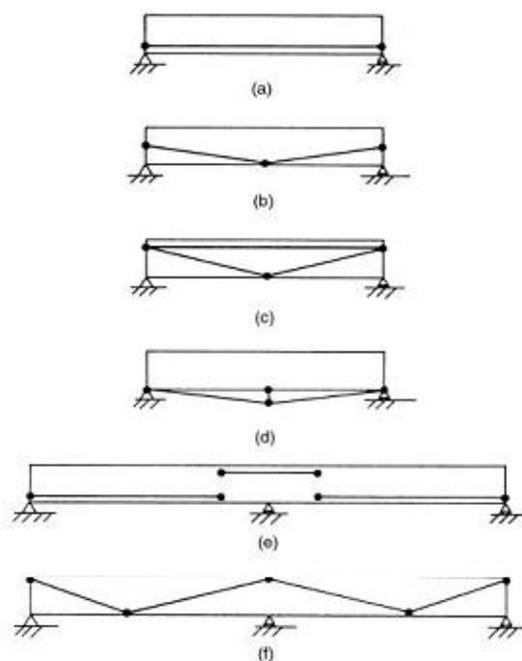
Figura 3.5 – Algumas configurações de cabos para reforço de vigas com protensão externa.

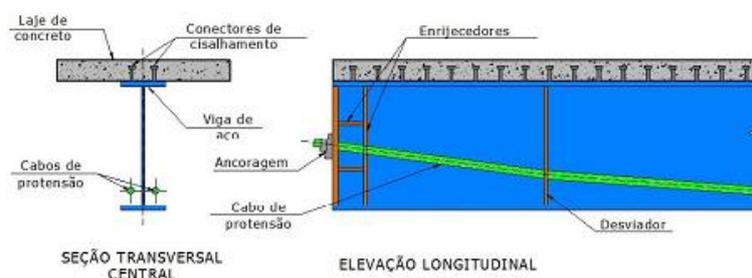
Figura 3.6 – Detalhes da protensão externa em viga mista com perfil “I”.

Além da tipologia mais usual, usando o perfil “I”, existem outras configurações de seção transversal que também caracterizam uma viga mista e influenciam no traçado dos cabos de protensão externa, conforme mostram as figuras seguintes: na figura 3.6 está detalhada em seção transversal e em elevação o caso mais comum de uma viga mista com reforço em protensão externa; a figura 3.7 mostra quatro diferentes situações de vigas mistas com perfis “I” e vigas caixão, com diferentes posicionamentos dos cabos externos.

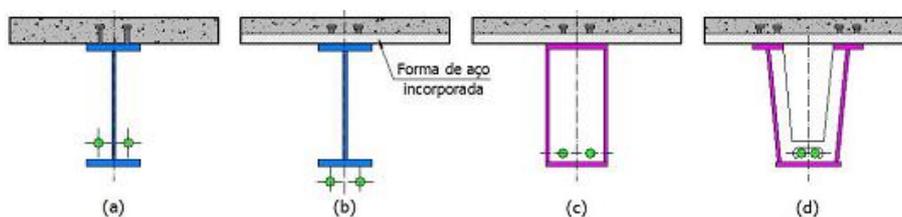
Figura 3.7 – Diferentes arranjos de protensão externa em vigas mistas com seção em “I” e seção caixão.

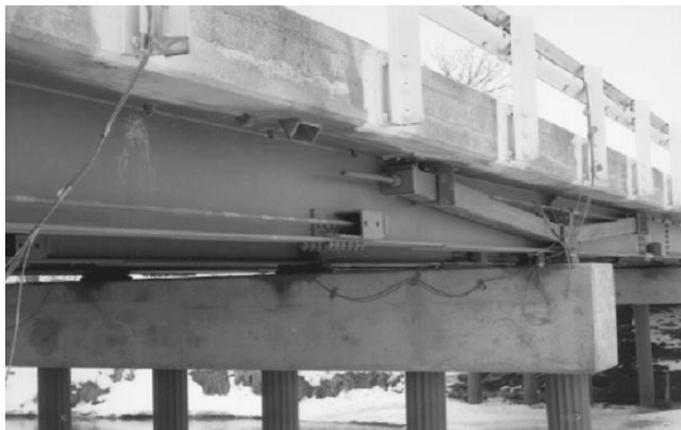
Figura 3.9 – Reforço de ponte com tabuleiro em longarinas metálicas isostáticas, introduzindo a continuidade entre os vãos com protensão externa em forma de treliça. (Fonte: DELTACON, 2011)

um hiperestático que diminui o momento positivo. Esse sistema de reforço está ilustrado nas figuras 3.8 e 3.9.

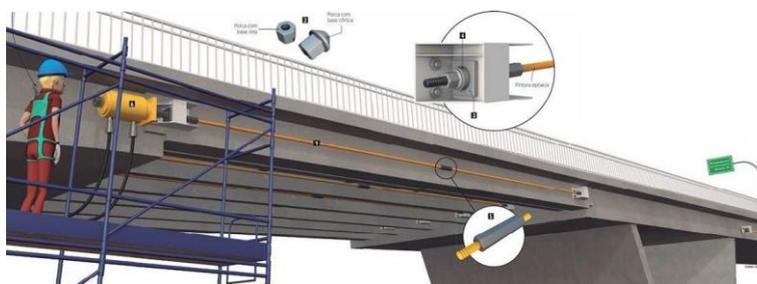
Figura 3.10 – Reforço das vigas de uma ponte com barras Dywidag. (Fonte: Revista Infraestrutura Urbana, nº 42, 2014)

Esse sistema utiliza desviadores e ancoragens bem simples e o procedimento para aplicação da força de protensão também é mais simplificado. A figura 3.10 mostra uma ilustração do reforço de vigas de uma ponte com o uso de barras rígidas.

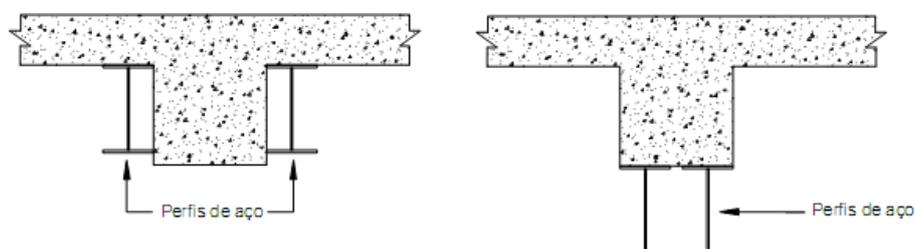
Figura 3.15 – Reforço de vigas de concreto com perfis metálicos. (Fonte: CAMPOS, 2005)

Em casos dessa natureza, uma solução bem apropriada é o reforço da viga com a adição de perfis metálicos, geralmente do tipo “I”, laminados ou soldados, posicionados lateralmente ou sob a face inferior da viga, conforme a figura 3.15.

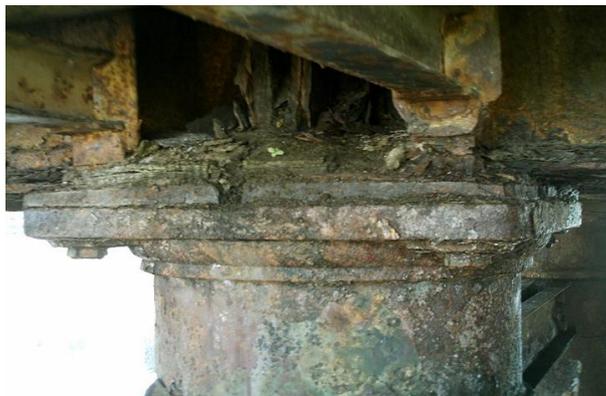
Figura 3.16 – Avançado estado de corrosão dos pilares antes da recuperação.
(Fonte: EMLURB, apud LACERDA, 2015)

A situação da ponte antes das obras de recuperação e reforço pode ser visualizada nas figuras 3.16 e 3.17, que mostram o avançado estado de degradação causado pela corrosão da estrutura

metálica, como pode ser exemplificado pelos pilares e aparelhos de apoio (figura 3.16) e as peças de contraventamento (figura 3.17).

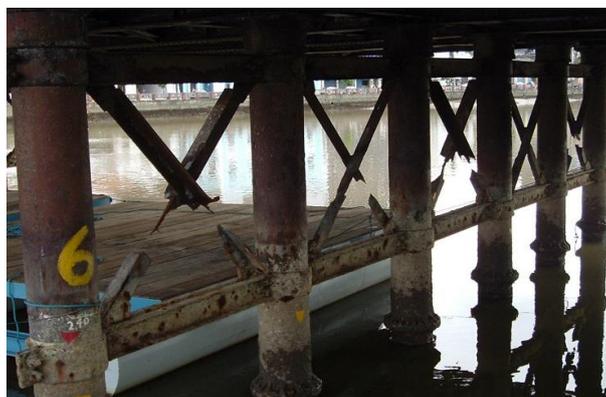
Figura 3.17 – Destruição dos elementos metálicos da mesoestrutura.
(Fonte: EMLURB, apud LACERDA, 2015)

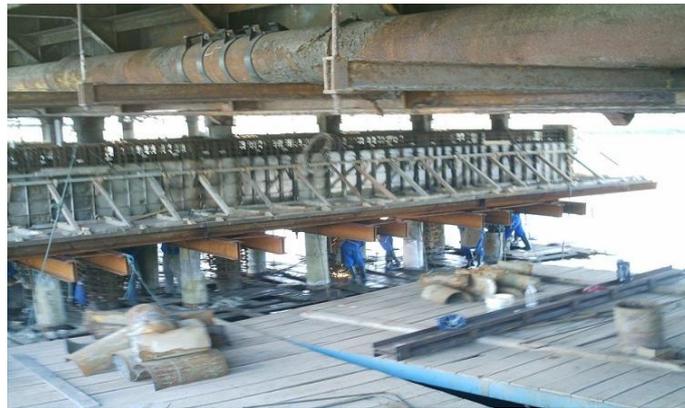
Figura 3.18 – Andamento das obras de recuperação e reforço.
(Fonte: EMLURB, apud LACERDA, 2015)

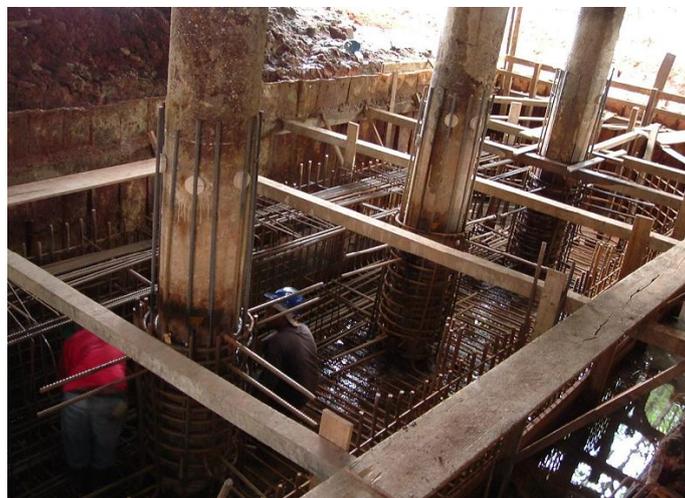
Figura 3.19 – Fase de reforço dos pilares e fundações. (Fonte: EMLURB, apud LACERDA, 2015)

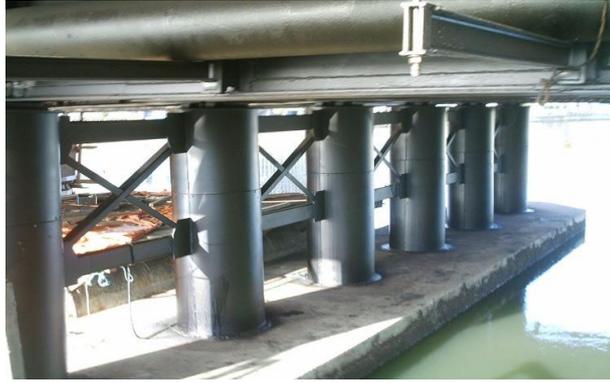
Figura 3.20 – Aspecto dos pilares, superestrutura e blocos de fundação logo após a recuperação e reforço. (Fonte: LACERDA, 2015)

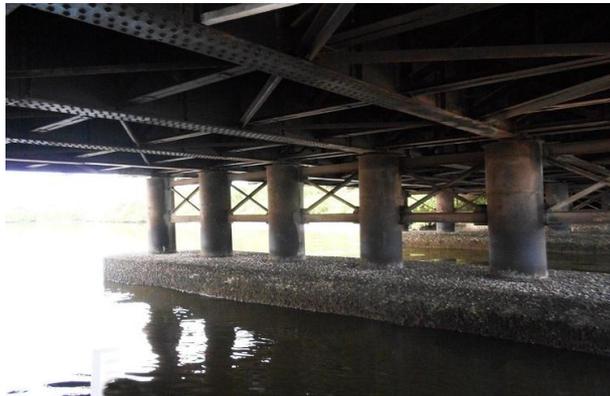
Figura 3.21 – Aspecto atual, mostrando o início de corrosão em algumas peças metálicas e os blocos de fundação totalmente incrustados de moluscos. (Fonte: LACERDA, 2015)

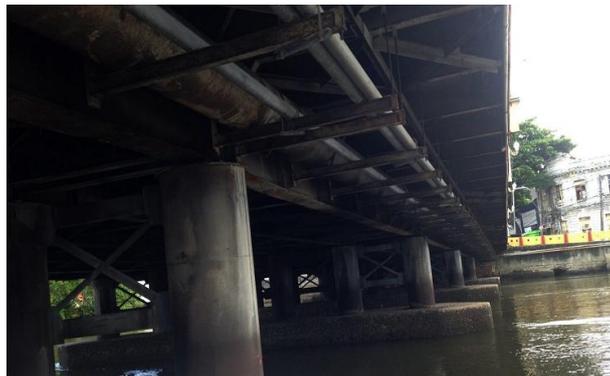
Figura 3.22 – Vista inferior das condições atuais do tabuleiro e pilares, indicando o início de corrosão. Observa-se as tubulações fixadas no tabuleiro que se constituem em fontes de patologias. (Fonte: LACERDA, 2015)

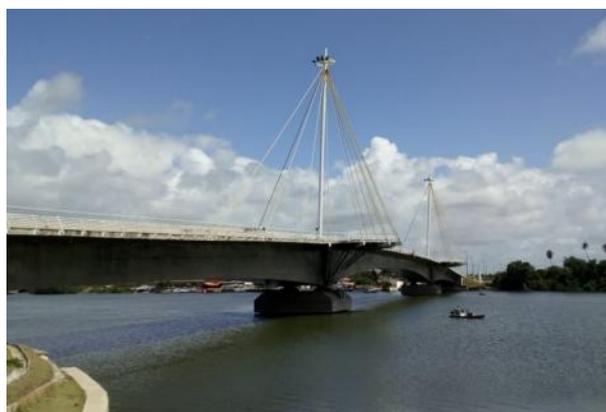
Figura 3.24- Vista geral da ponte destacando os dois mirantes metálicos estaiados. (Fonte: SANTOS e VITÓRIO, 2019)

A ponte Arquiteto Wilson Campos Júnior, também conhecida como Ponte do Paiva, tem 290 m de extensão, foi construída em 2009 e está situada na Rodovia PE-024 no Cabo de Santo Agostinho- PE. O tabuleiro foi executado em concreto protendido pelo método dos balanços sucessivos e sobre os apoios intermediários existem duas estruturas metálicas estaiadas, denominadas praças, que são mirantes em forma de semicírculos fixadas na estrutura da ponte, destinadas aos pedestres para contemplação da bela paisagem do local. A superestrutura de cada praça (ou mirante) é composta por um mastro com 14 estais, sendo 13 distribuídos ao longo do semicírculo, equilibrados por um estai de retaguarda. A figura 3.24 mostra uma vista geral da ponte com os dois mirantes metálicos estaiados.

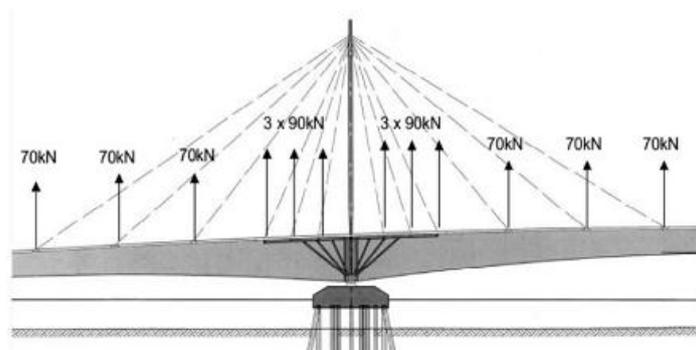
Figura 3.25- Esquema estrutural e forças nos estais dos dois mirantes metálicos (Fonte: SANTOS e VITÓRIO, 2019)

A figura 3.25 mostra o sistema estrutural dos dois mirantes com as forças nos tirantes. Na figura 3.26 são mostrados os parafusos e arruelas de fixação de um dos mastros dos estais em processo de corrosão. Na figura 3.27 pode ser vista a corrosão nos dispositivos de ancoragens no topo do mastro apresentando sinais de corrosão entre moderada e média.

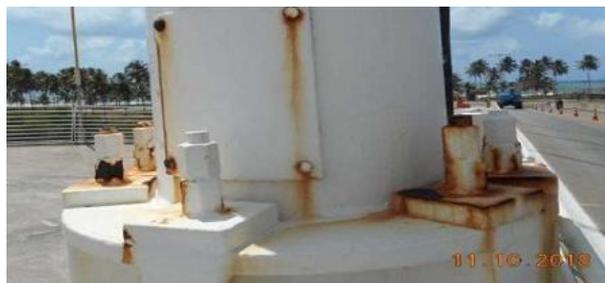
Figura 3.26- Corrosão nos parafusos e arruelas da fixação do mastro dos estais (Fonte: SANTOS e VITÓRIO, 2019)

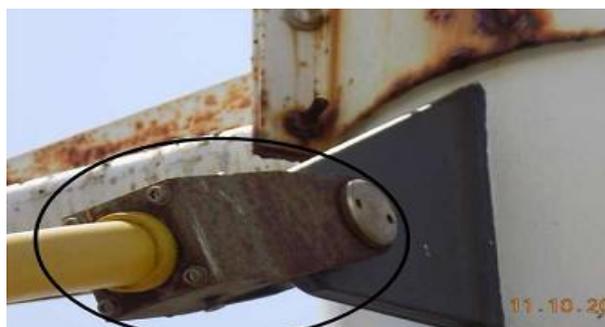
Figura 3.27- Corrosão nas ancoragens dos estais no topo do mastro (Fonte: SANTOS e VITÓRIO, 2019)

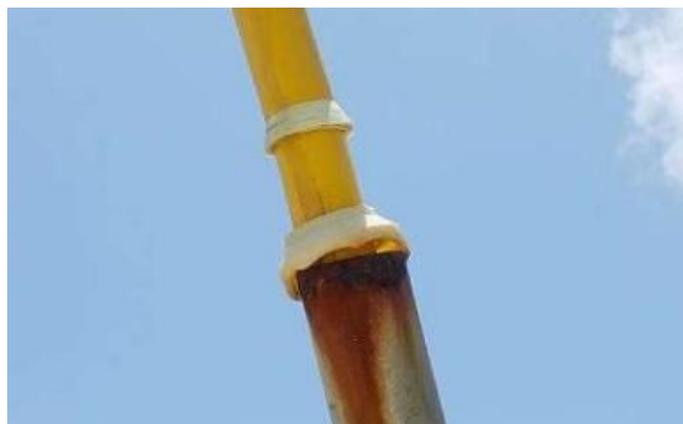
Figura 3.28- Danos e corrosão nos tubos antivandalismo (Fonte: SANTOS e VITÓRIO, 2019)

Outros problemas identificados nas estruturas estaiadas foram a situação precária da grande maioria dos elementos de transição entre os estais e os tubos antivandalismo que estavam bastante danificados, além de corrosão em estágio moderado. Essa situação pode ser vista na figura 3.28 que mostra um caso típico do estado em que se encontravam tais peças de transição.

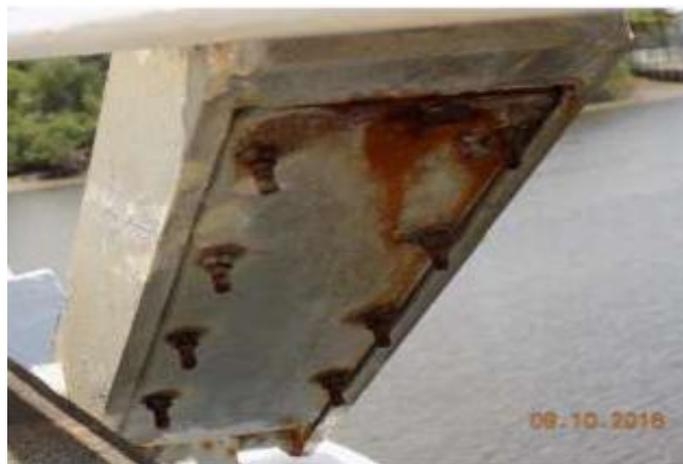
Figura 3.29- Caixas das ancoragens inferiores dos estais com parafusos corroídos (Fonte: SANTOS e VITÓRIO, 2019)

Mereceu atenção especial, as condições observadas nas caixas metálicas das ancoragens inferiores dos estais, cujas tampas de proteção estavam com os parafusos corroídos e alguns deles semi-destruídos, como pode ser visto na figura 3.29. Isso chamou a atenção para a possibilidade de ter ocorrido infiltração de água para o interior das ancoragens, que poderia causar a corrosão das próprias cordoalhas nas extremidades inferiores dos cabos junto às ancoragens, que poderia caracterizar uma condição de risco para o sistema de estais. As estruturas localizadas no nível de piso das praças, constituídas de vigas transversais, mãos francesas, chapas e anéis, também foram avaliadas, constatando-se que apresentavam corrosão entre moderada e média, conforme a figura 3.30.

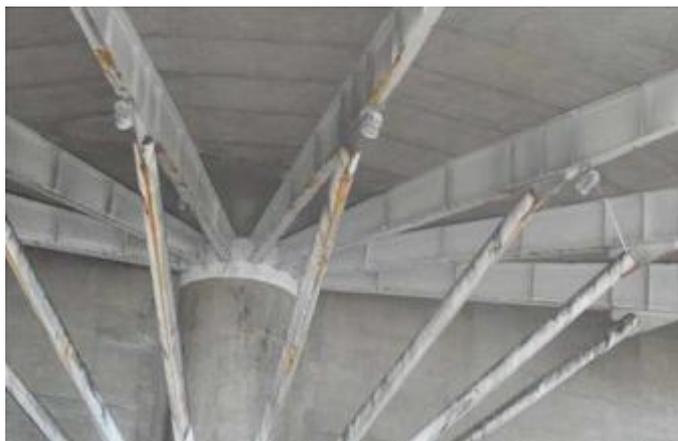
Figura 3.30- Estrutura no nível de piso dos mirantes em processo de corrosão (fonte: SANTOS e VITÓRIO, 2019)

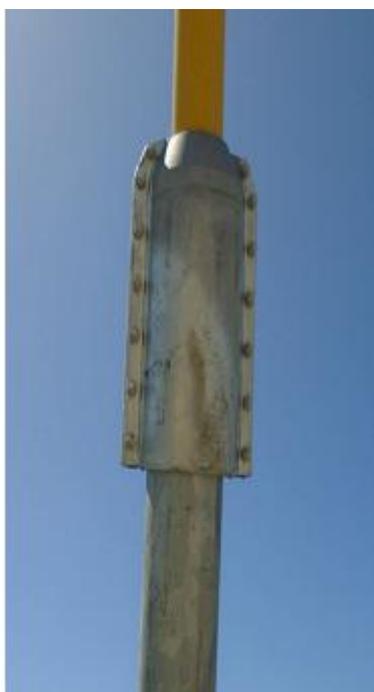
Figura 3.31- Substituição das transições e recuperação dos tubos antivandalismo (Fonte: SANTOS e VITÓRIO, 2019)

As figuras 3.31, 3.32, 3.33, 3.34 e 3.35 a seguir mostram os resultados da recuperação de alguns dos componentes e uma visão geral das estruturas metálicas dos mirantes após a conclusão das obras.

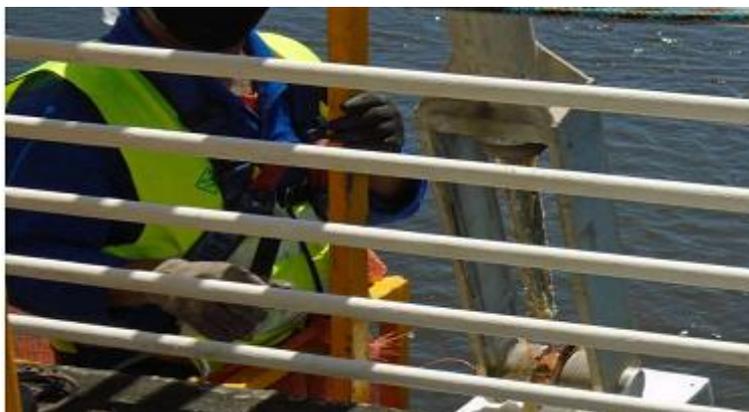
Figura 3.32- Procedimento de análise das ancoragens inferiores e das cordoalhas dos estais. (Fonte: SANTOS e VITÓRIO, 2019)

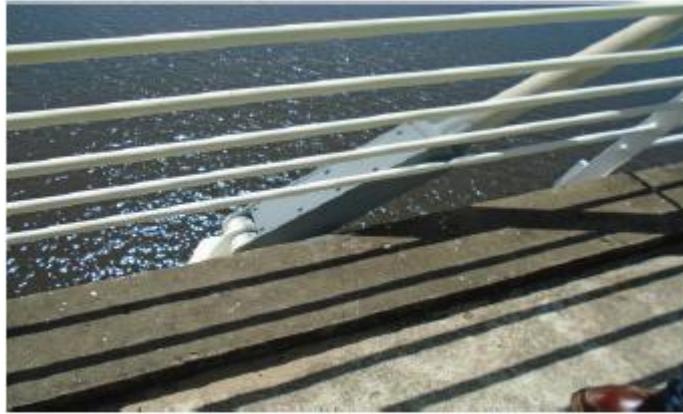
Figura 3.33- Ancoragens inferiores dos estais após completamente recuperadas (Fonte: SANTOS e VITÓRIO, 2019)

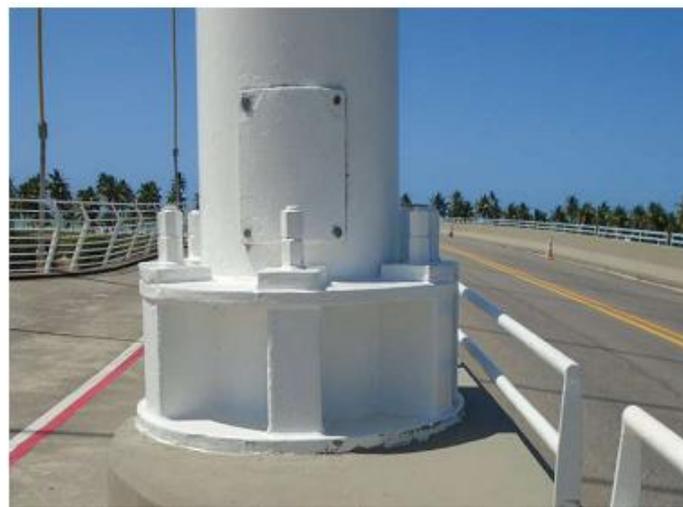
Figura 3.34- Mastro dos estais totalmente recuperado, incluindo os parafusos da base. Observar ao fundo os guarda-corpos metálicos da ponte também totalmente recuperados (Fonte: SANTOS e VITÓRIO, 2019)

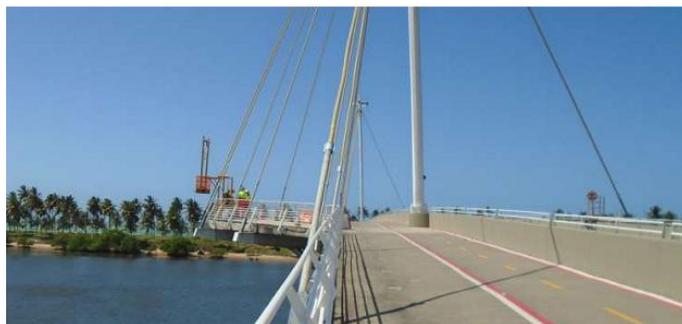
Figura 3.35- Vista da etapa final da obra de recuperação das estruturas metálicas dos mirantes da ponte (Fonte: SANTOS e VITÓRIO, 2019)

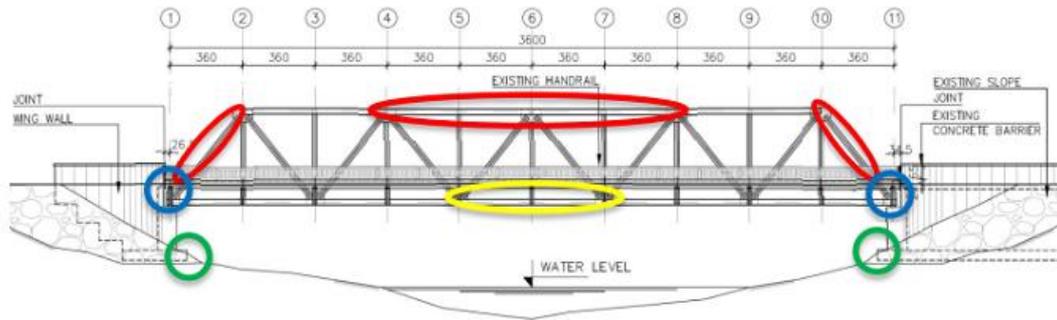
Figura 4.1- Zonas vulneráveis em uma ponte com tabuleiro em treliças isostáticas (Fonte: KEDAR, 2019)

A figura 4.1 mostra esquematicamente uma ponte com tabuleiro metálico em treliças isostáticas, com indicação das barras com altos esforços de compressão (vermelho) e altos esforços de tração (amarelo). Essas regiões constituem as zonas vulneráveis para esse tipo de estrutura e são extremamente sensíveis às falhas provocadas pela corrosão, pela fadiga e por deficiências nas ligações, que poderão levar a estrutura ao colapso progressivo pela ruptura de um desses nós das ligações. A figura ainda mostra as zonas vulneráveis nos aparelhos de apoio (azul) e nas fundações (verde).

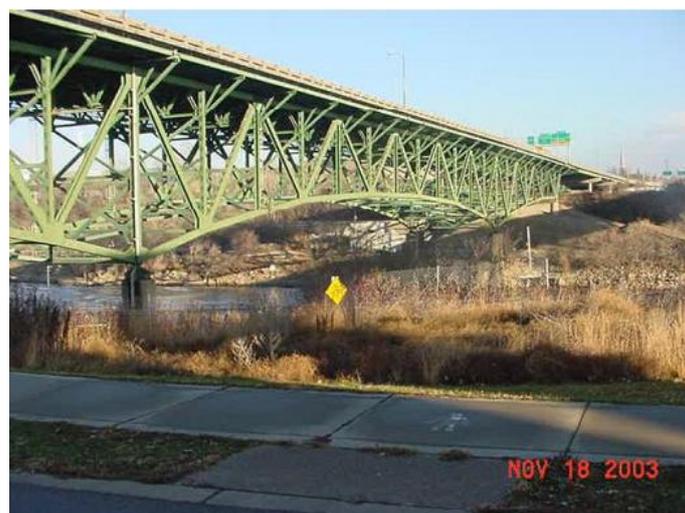
Figura 4.2 – Vista do tabuleiro treliçado quatro anos antes do colapso.

A figura 4.2 mostra uma foto da ponte em 2003 e a figura 4.3 indica esquematicamente o sistema estrutural, que era constituído por um trecho central em treliçado com 324,00m e dois trechos laterais em vigas metálicas de alma cheia, totalizando 581m de extensão. A mesoestrutura era composta por pilares de concreto armado e aparelhos de apoio fixos e deslizantes.

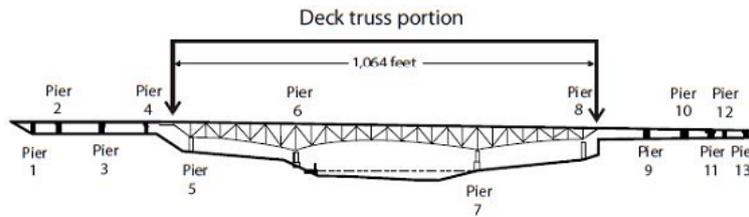
Figura 4.3 – Esquema do sistema estrutural do trecho central em treliça e dos trechos laterais em vigas de alma cheia. (Fonte: BRANCO, 2013)

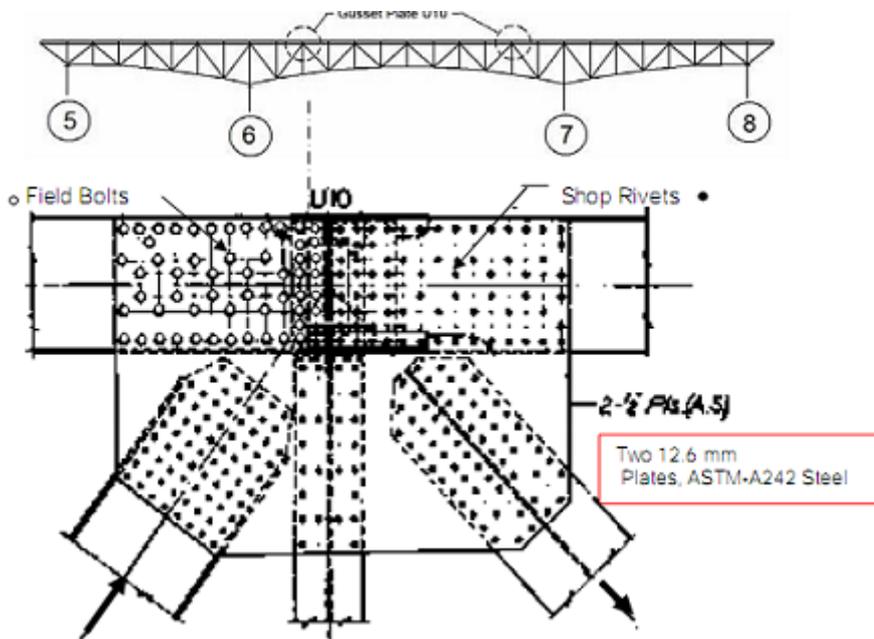
Figura 4.4- Detalhe das chapas de reforço do nó U10, que fraturou e iniciou o colapso da ponte (Fonte: ASTANEH-ASL,2008)

Estudos realizados por peritos após o desabamento chegaram à conclusão que a estrutura treliçada sofreu colapso progressivo no lado sul, por onde a ponte começou a desabar para o lado norte. As análises revelaram que as chapas de reforço dos nós U10 deformaram e fraturaram fazendo com que a treliça perdesse o equilíbrio, de modo que quando ocorreu o colapso os esforços nos nós U10 já eram superiores ao quais teriam condições de resistir.

Os estudos indicaram que as chapas de reforço das ligações nos nós onde foi iniciado o colapso tinham aparentemente a metade da espessura que deveriam ter. O detalhe das chapas é mostrado na figura 4.4. As figuras 4.5 e 4.6 mostram os lados Norte e Sul da ponte após o colapso.

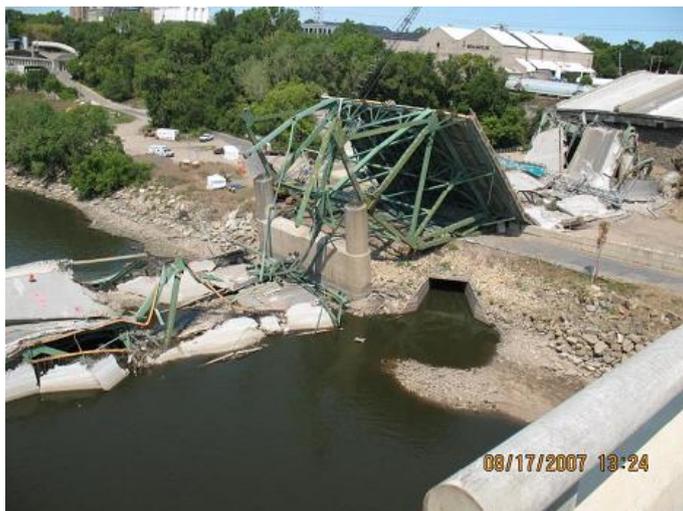
Figura 4.5 – Lado Norte da ponte após o colapso. (Fonte: BRANCO, 2013)

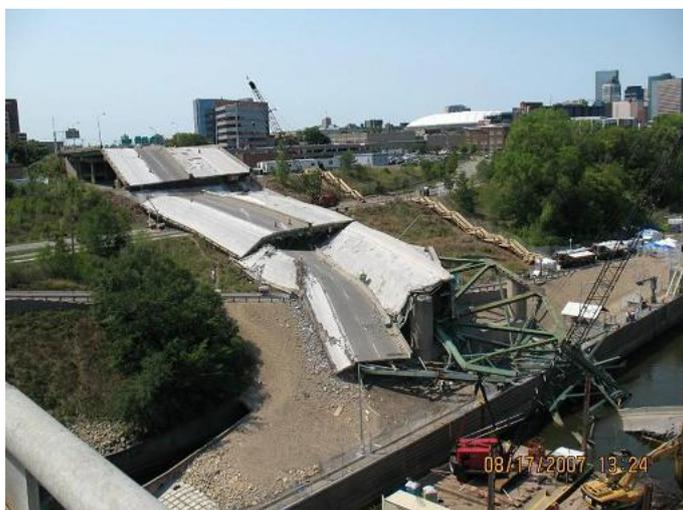
Figura 4.6 – Lado Sul da ponte após o colapso. (Fonte: BRANCO, 2013)

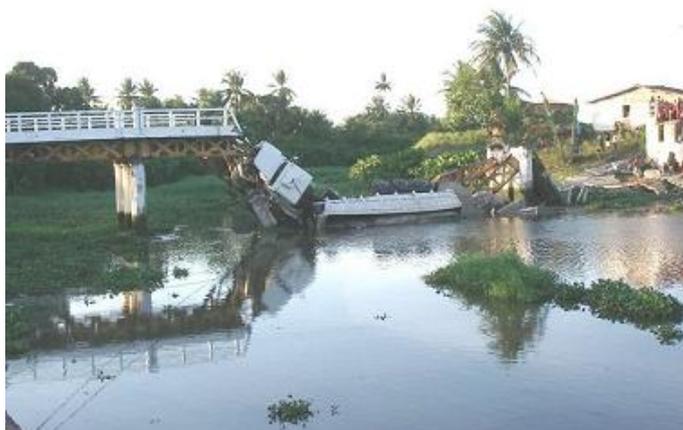
Figura 4.7 – Desabamento por colapso progressivo da ponte de Goiana durante a passagem de um caminhão. (Fonte: Acervo do autor)

A figura 4.7 mostra o colapso dos tramos metálicos do tabuleiro durante a passagem do veículo e a figura 4.8 ilustra a forma como ocorreu a ruptura das vigas treliçadas. Na figura 4.9 é possível observar o avançado estado de corrosão das chapas e dos rebites nas ligações dos nós das treliças. Também pode ser observado que a parte interna do tabuleiro também funcionava como estrutura de transposição de uma adutora de água que abastecia a cidade de Goiana. Os vazamentos dessa tubulação ao longo de anos certamente também contribuíram para acelerar o processo da corrosão das peças metálicas e conseqüentemente, diminuir a resistência, facilitando o colapso.

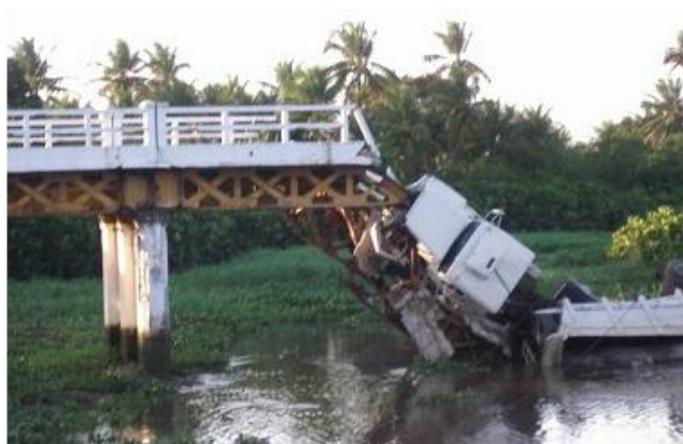
Figura 4.8 – Detalhe da ruptura das longarinas metálicas do tabuleiro. (Fonte: Acervo do autor)

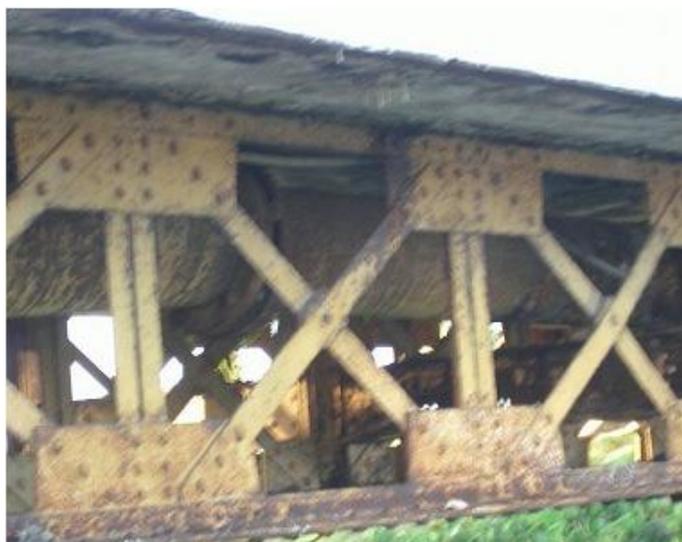
Figura 4.9 – Detalhe das ligações rebitadas e da tubulação de água no interior do tabuleiro, causando infiltrações e deterioração da estrutura. (Fonte: Acervo do autor)
