**PONTES E PASSARELAS METÁLICAS E
MISTAS**

**Fundamentos e tópicos de conservação,
recuperação e reforço estrutural
(2ª Edição revisada e atualizada)**

Disciplina: Reforço e Recuperação de Pontes e Viadutos

Prof. Dr. José Afonso Pereira Vitório

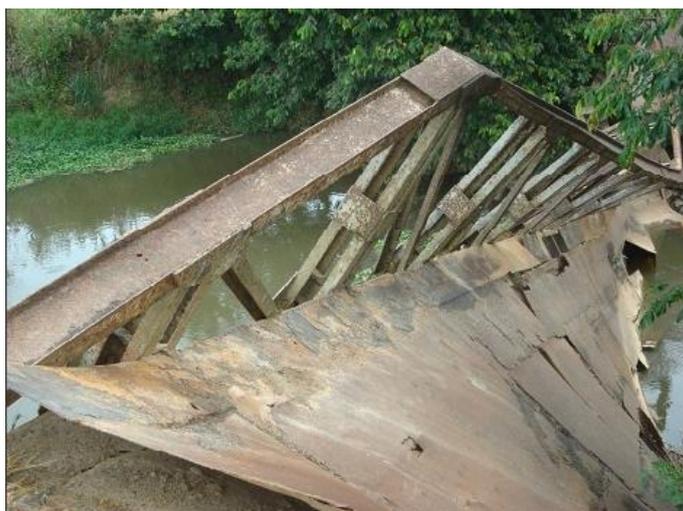
Figura 4.10 – Colapso do tabuleiro treliçado isostático. (Fonte: Acervo do autor)

O péssimo estado de conservação demonstrado pela acentuada corrosão de alguns elementos estruturais, em especial nas ligações, também se constituiu em um fator determinante para a ocorrência do colapso, conforme mostram as figuras 4.10 e 4.11

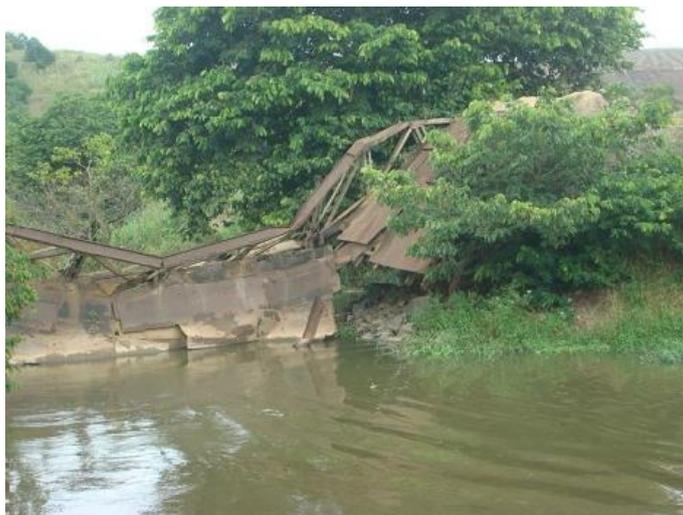
Figura 4.11 – Detalhe dos destroços após o desabamento da ponte. (Fonte: Acervo do autor)

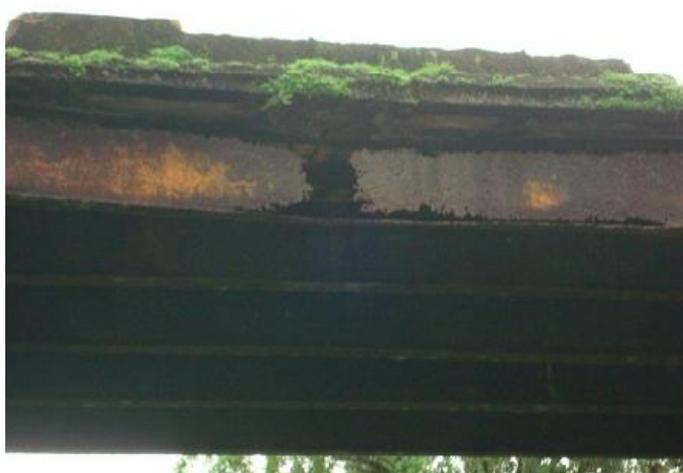
Figura 4.11 – Ruptura da alma de viga mista pelo avançado estado de corrosão. (Fonte: Acervo do autor)

É possível observar nas figuras 4.12, 4.13 e 4.14 que essa obra era totalmente carente de manutenção, de modo que o processo corrosivo dos perfis metálicos avançou a tal ponto que destruiu a alma de um deles no trecho de maior solicitação de flexão. As demais vigas também tinham danos localizados e generalizados que caracterizaram a ruptura estrutural, inclusive quanto ao esforço cortante.

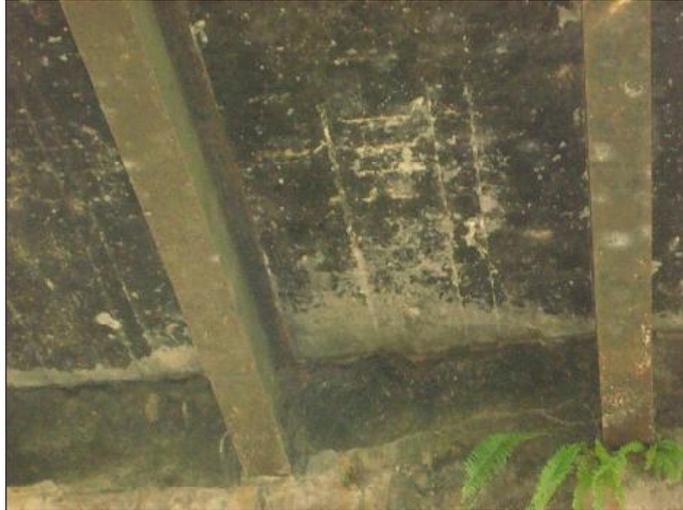
Figura 4.12 – Grande infiltração e umidade pela laje do tabuleiro, acelerando o processo de corrosão dos perfis metálicos. (Fonte: Acervo do autor)

Um fator que contribuiu para acelerar a corrosão das vigas metálicas foi a grande infiltração de água pelo concreto poroso da laje do tabuleiro, porém a principal causa da aceleração dos danos no tabuleiro metálico foi, sem dúvida, a total falta de manutenção da ponte ao longo do tempo.

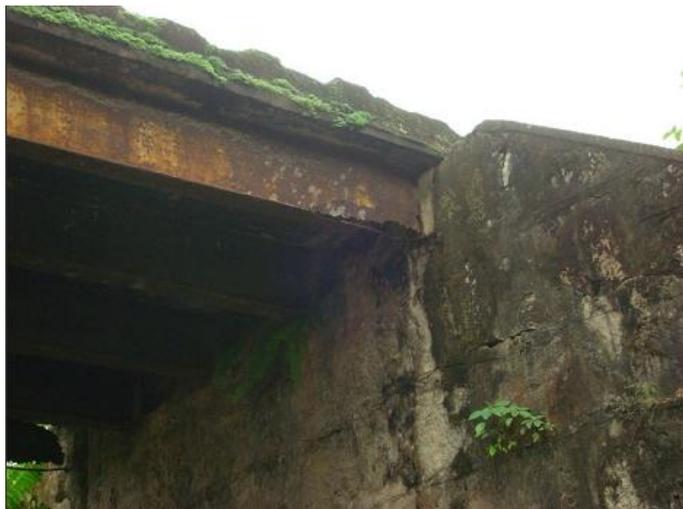
Figura 4.13 – Ruptura por corrosão da alma e aba inferior da viga mista na região de apoio. Observar ainda o avançado estado de degradação da obra como um todo. (Fonte: Acervo do autor)

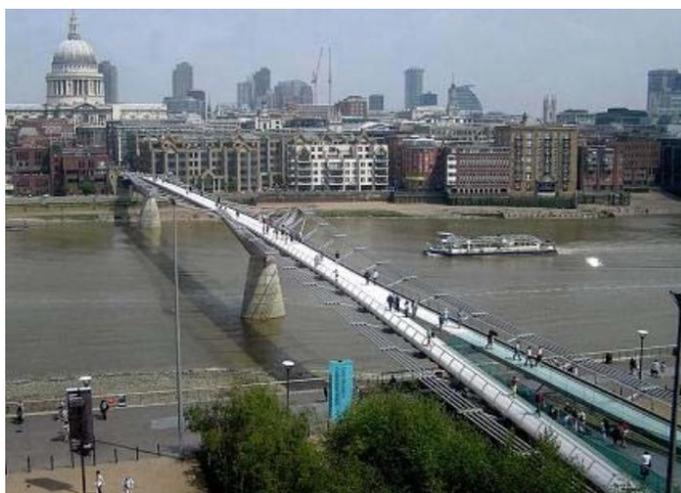
Figura 5.1- Passarela Millennium, Londres. (Fonte : GOMES, 2006)

Um caso de problemas causados por vibrações de grande intensidade e que teve repercussões mundiais foi o da passarela Millennium em Londres, mostrada na figura 5.1, que foi inaugurada em 10 de junho de 2000 e dois dias depois foi interditada por causa da ocorrência de fortes vibrações laterais com amplitude máxima dos deslocamentos da ordem de 70 mm, quando centenas de pessoas começaram a atravessar a estrutura.

Estudos realizados concluíram que as vibrações foram causadas por um efeito do carregamento lateral provocado pelos pedestres que não foi previsto no projeto e estava relacionado à sincronização de forças laterais causadas pelo caminhar da multidão sobre a passarela, um fenômeno conhecido na literatura como efeito de multidão, que na passarela Millennium atingiu uma magnitude que ainda não tinha sido observada antes.

A estrutura ficou dois anos em estudos até que o problema fosse solucionado pela introdução de um sistema de amortecimento.

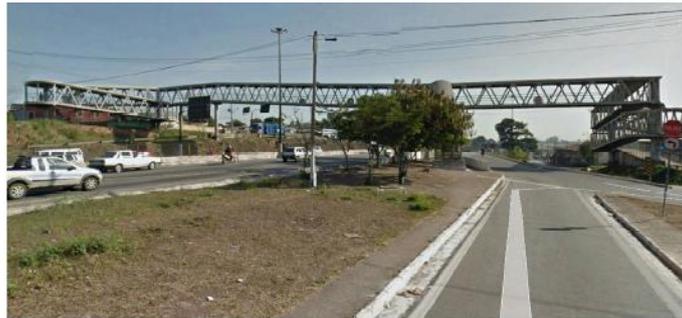
Figura 5.2- Passarela metálica com sistema em treliças nos vãos da transposição e nas rampas. (Fonte : CONSÓRCIO CGP-CEPROL-AFIRMA, 2013)

Na figura 5.2 pode ser visto um sistema estrutural típico das passarelas metálicas utilizadas no Brasil com os vãos da transposição das vias inferiores em treliças, e as rampas de acesso também em treliças. A figura 5.3 mostra um modelo estrutural em vigas formadas por perfis de alma cheia para as rampas de uma passarela, cujo vão de transposição é em treliça. Na figura 5.4 é mostrado um exemplo de passarela com escada de acesso.

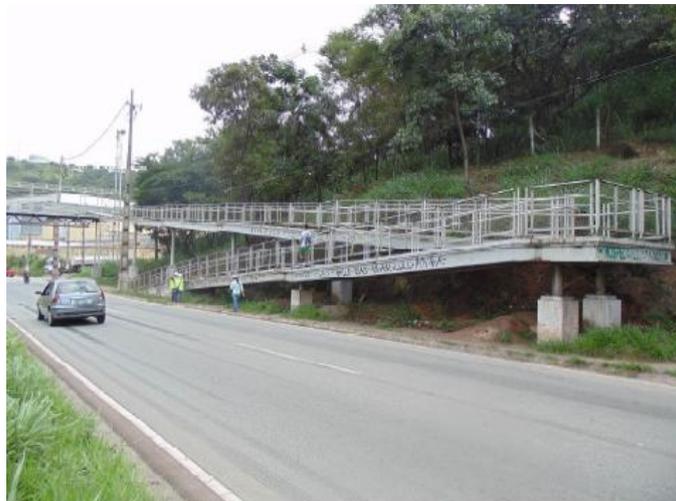
Figura 5.3- Passarela com rampas em vigas de perfis de alma cheia e transposição em treliças (Fonte: CONSÓRCIO CGP-CEPROL-AFIRMA, 2013)

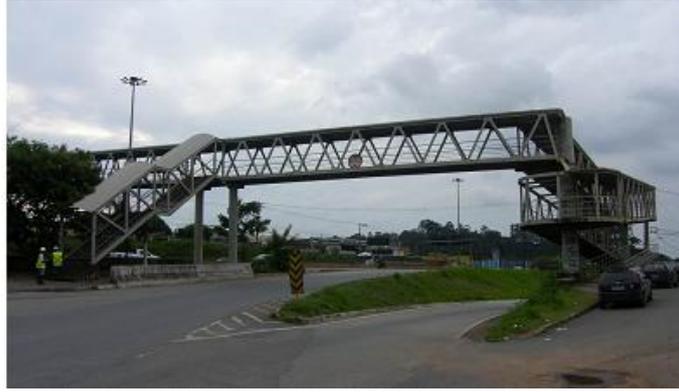
Figura 5.4- Passarela com rampas e escada de acesso. (Fonte: CONSÓRCIO CGP-CEPROL- AFIRMA, 2013)

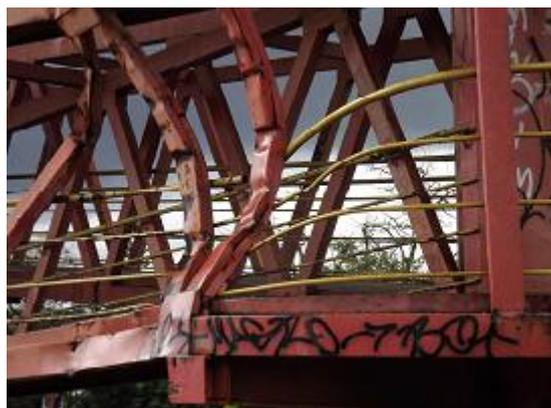
Figura 5.5 - Grandes deformações nas barras da treliça causadas por choque de veículo (Fonte: CONSÓRCIO CGP-CEPROL-AFIRMA, 2013)

Nas ilustrações fotográficas a seguir são mostrados casos em que passarelas sofreram choques de veículos, como o da figura 5.5 em que uma passarela com tabuleiro em treliças sofreu uma colisão que causou uma grande deformação em várias barras mas não entrou em colapso.

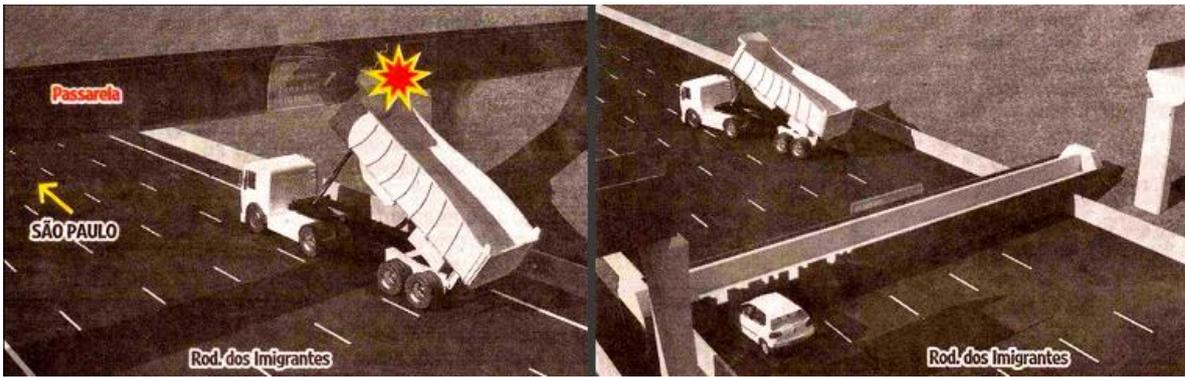
Figura 5.6 - Ilustração da sequência do desabamento do vão central de uma passarela na Rodovia dos Imigrantes em 2008. (Fonte: Folha de S.Paulo, 2008)

O acidente cuja sequencia é ilustrada na figura 5.6 aconteceu na Rodovia dos Imigrantes-SP em 2008 quando um caminhão caçamba derrubou o vão central de uma passarela, esmagando um carro que trafegava sob a estrutura no exato momento do desabamento. A figura 5.7 mostra que em 2001 já havia ocorrido um acidente em condições parecidas na mesma passarela.

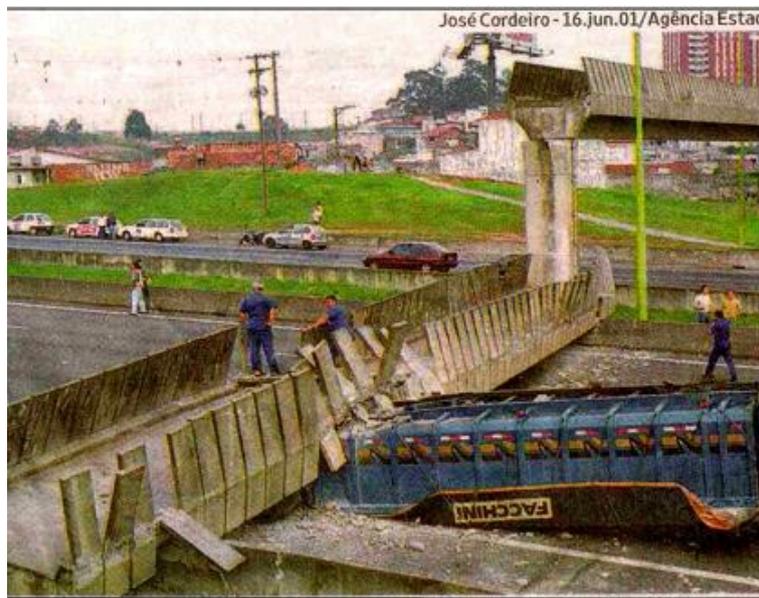
Figura 5.7 - Acidente ocorrido na mesma passarela em 2001. (Fonte: Folha de S. Paulo, 2001)

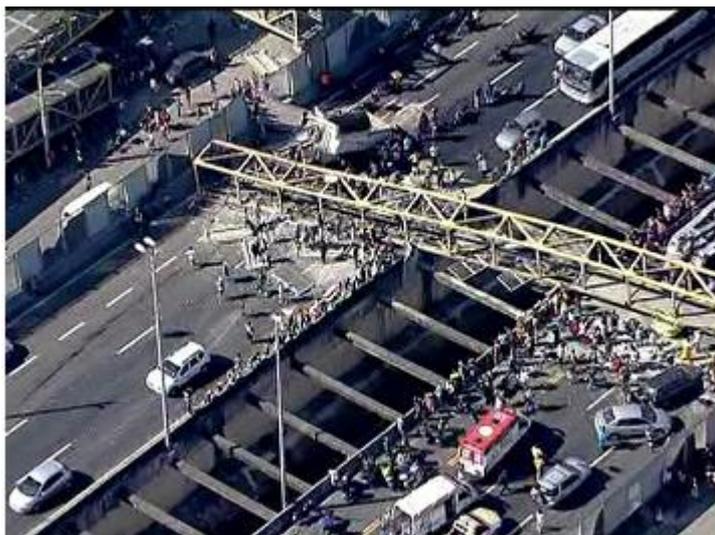
Figura 5.8 - Vista superior do desabamento do vão reto da passarela sobre as pistas da Linha Amarela (Fonte: veja.com., 2014)

Um dos mais graves acidentes estruturais com passarelas de pedestres no Brasil, aconteceu em janeiro de 2014 na Linha Amarela no Rio de Janeiro, quando um caminhão transitando com a caçamba levantada colidiu com uma passarela cujo tabuleiro era em treliças metálicas. O impacto foi de tal magnitude que o vão reto da passarela desabou sobre as vias inferiores, atingindo e destruindo veículos, além de atingir pedestres que transitavam sobre a obra no instante do acidente. A figura 5.8 mostra uma vista geral da queda do trecho central do vão treliçado sobre as vias da Linha Amarela; A figura 5.9 mostra o esmagamento de um carro e as equipes de resgate.

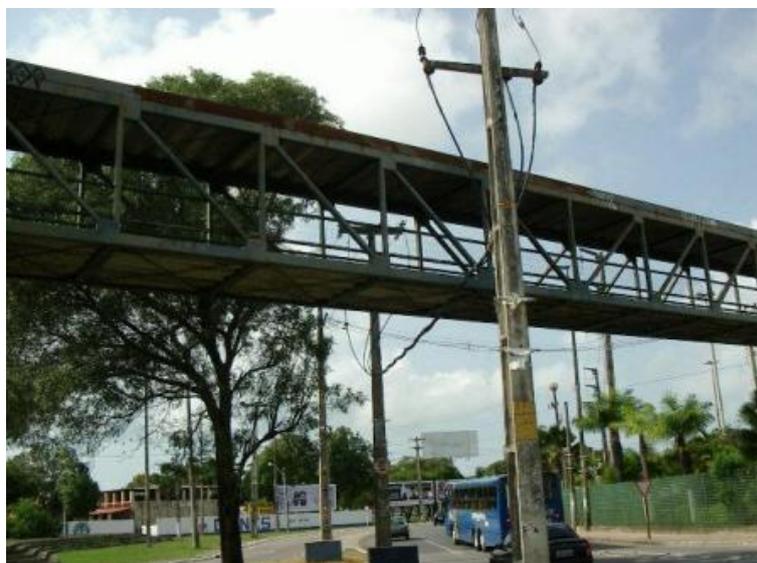
Figura 5.10 - Vista lateral da passarela com corrosão generalizada nas barras e ligações das treliças.
(Fonte: acervo do autor)

Tratam-se de cinco passarelas situadas nos limites das cidades de Recife e Olinda, que foram executadas em uma área litorânea, a menos de 1km da praia, com o uso do aço ASTM A36, que tem baixa resistência à corrosão atmosférica. Foram construídas no início da década de 90 e demolidas precocemente em 2008 por não apresentarem mais condições de uso e pela inviabilidade dos custos de recuperação e reforço depois de quase 18 anos submetidas a uma severa agressividade e sem qualquer manutenção. As figuras seguintes mostram detalhes de uma dessas passarelas antes de serem demolidas.

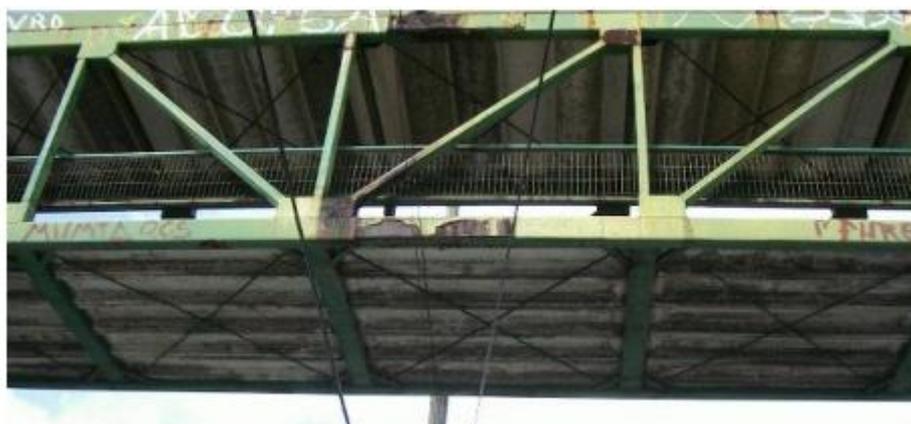
Figura 5.11 - detalhe do avançado estado de corrosão generalizada nas barras e ligações das treliças metálicas. (Fonte: acervo do autor)

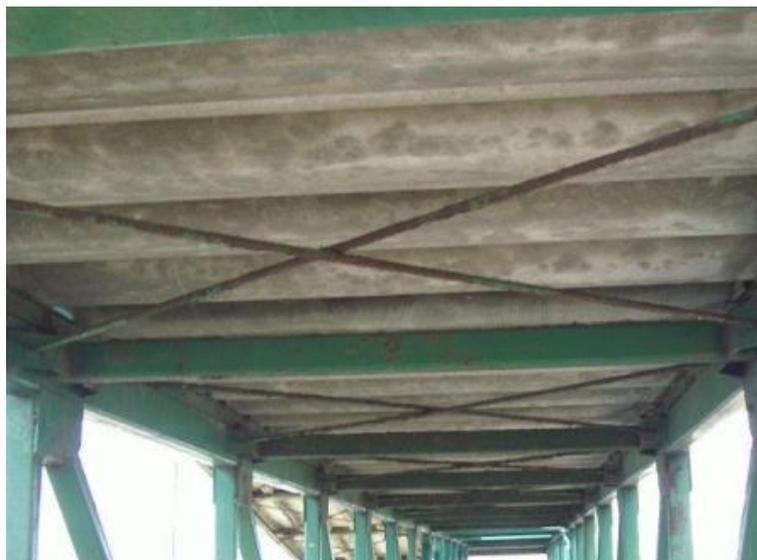
Figura 5.12 - Corrosão generalizada nos tirantes e barras transversais de enrijecimento.

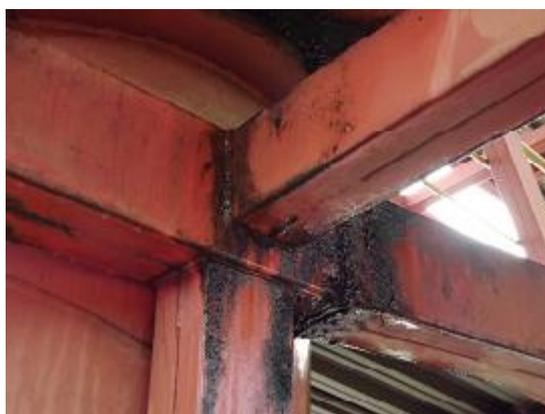
Figura 5.13 - Corrosão causada pela infiltração de água em uma ligação das barras da treliça de uma passarela (Fonte: CONSÓRCIO CGP- CEPROL- AFIRMA, 2013)

As figuras seguintes mostram alguns exemplos de grandes danos em ligações de barras de treliças em tabueiros de passarelas.

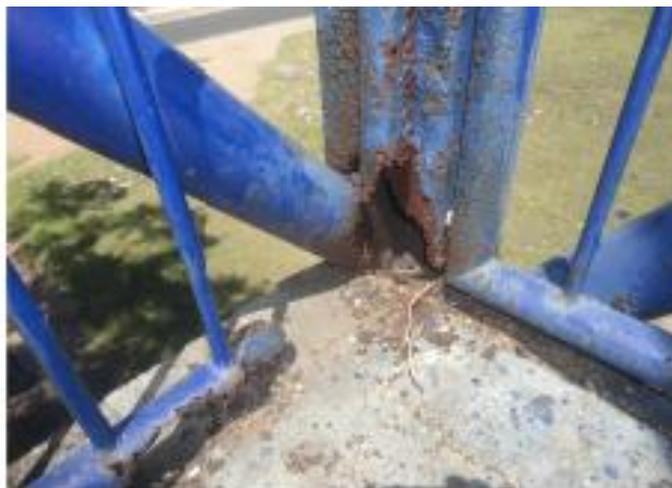
Figura 5.14 - Dano acentuado causado pela corrosão em um nó da treliça de uma passarela.

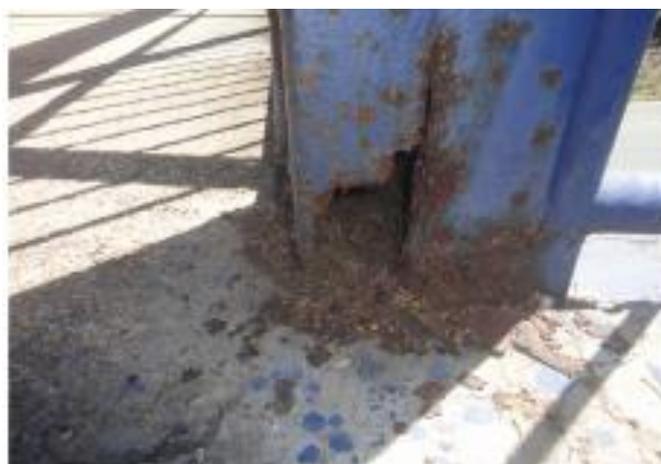
Figura 5.15 - Grande dano causado pela corrosão na ligação de uma barra vertical da treliça.

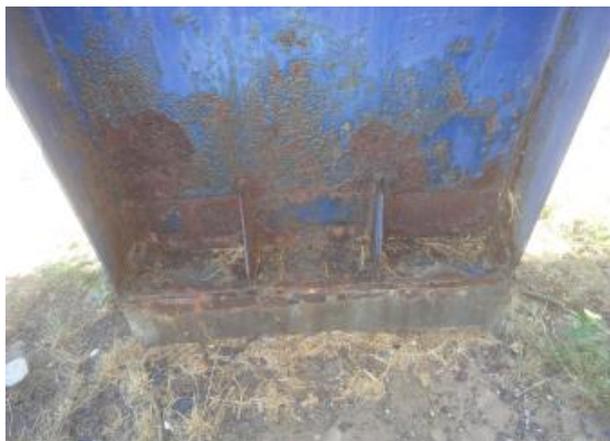
Figura 5.16 - Ligação da base de pilar metálico de uma passarela com a fundação mostrando acúmulo de detritos e avançado processo de corrosão. (Fonte: acervo do autor)

Esses componentes são de vital importância para a estabilidade das passarelas pelo fato de a ligação da base do pilar com o bloco de concreto ser responsável pela transmissão de todos os esforços verticais e horizontais às fundações. A falta de cuidados com a manutenção dessas áreas de ligação com a fundação faz com que as chapas e os chumbadores fiquem expostos a empoçamentos das águas de chuvas e também a acúmulo de detritos, o que acelera o processo de corrosão como mostram as figuras a seguir.

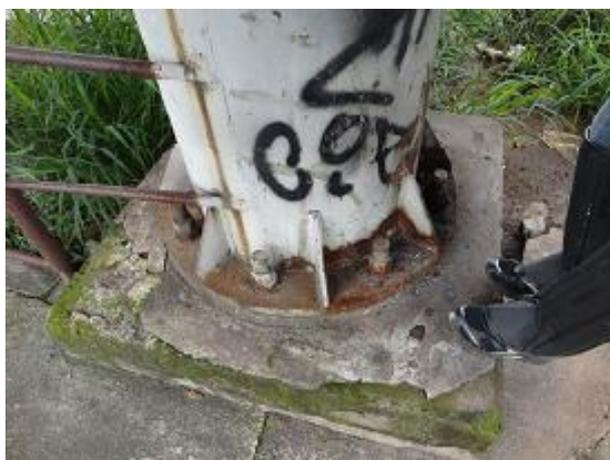
Figura 5.17 - Detalhe do avançado processo de corrosão na placa e nos chumbadores da base de um pilar de passarela. (Fonte: CONSÓRCIO CGP-CEPROL-AFIRMA, 2013)

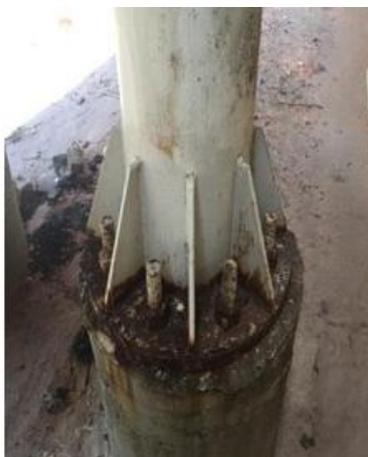
Figura 5.18 - Grau avançado de corrosão nos componentes da fixação do pilar metálico com o bloco de concreto da fundação. (Fonte: PEREIRA, 2018)
